## 제 3장 정기안전점검 결과

3.2 삼덕대절토사면 좌측

### 3.1 연호지하차도

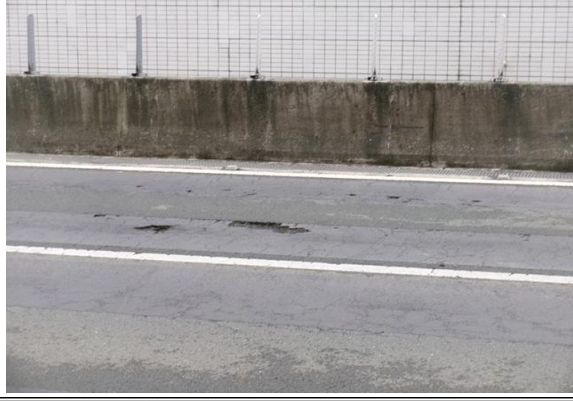
| 위치/내용 | 시점 옹벽 포장부 안심방향 S18 아스콘파손 | 위치/내용 | 종점 옹벽 포장부 안심방향 S5 포장파손 |
| 원 인 | 장기공용, 차량통행 | 원 인 | 장기공용, 차량통행 |

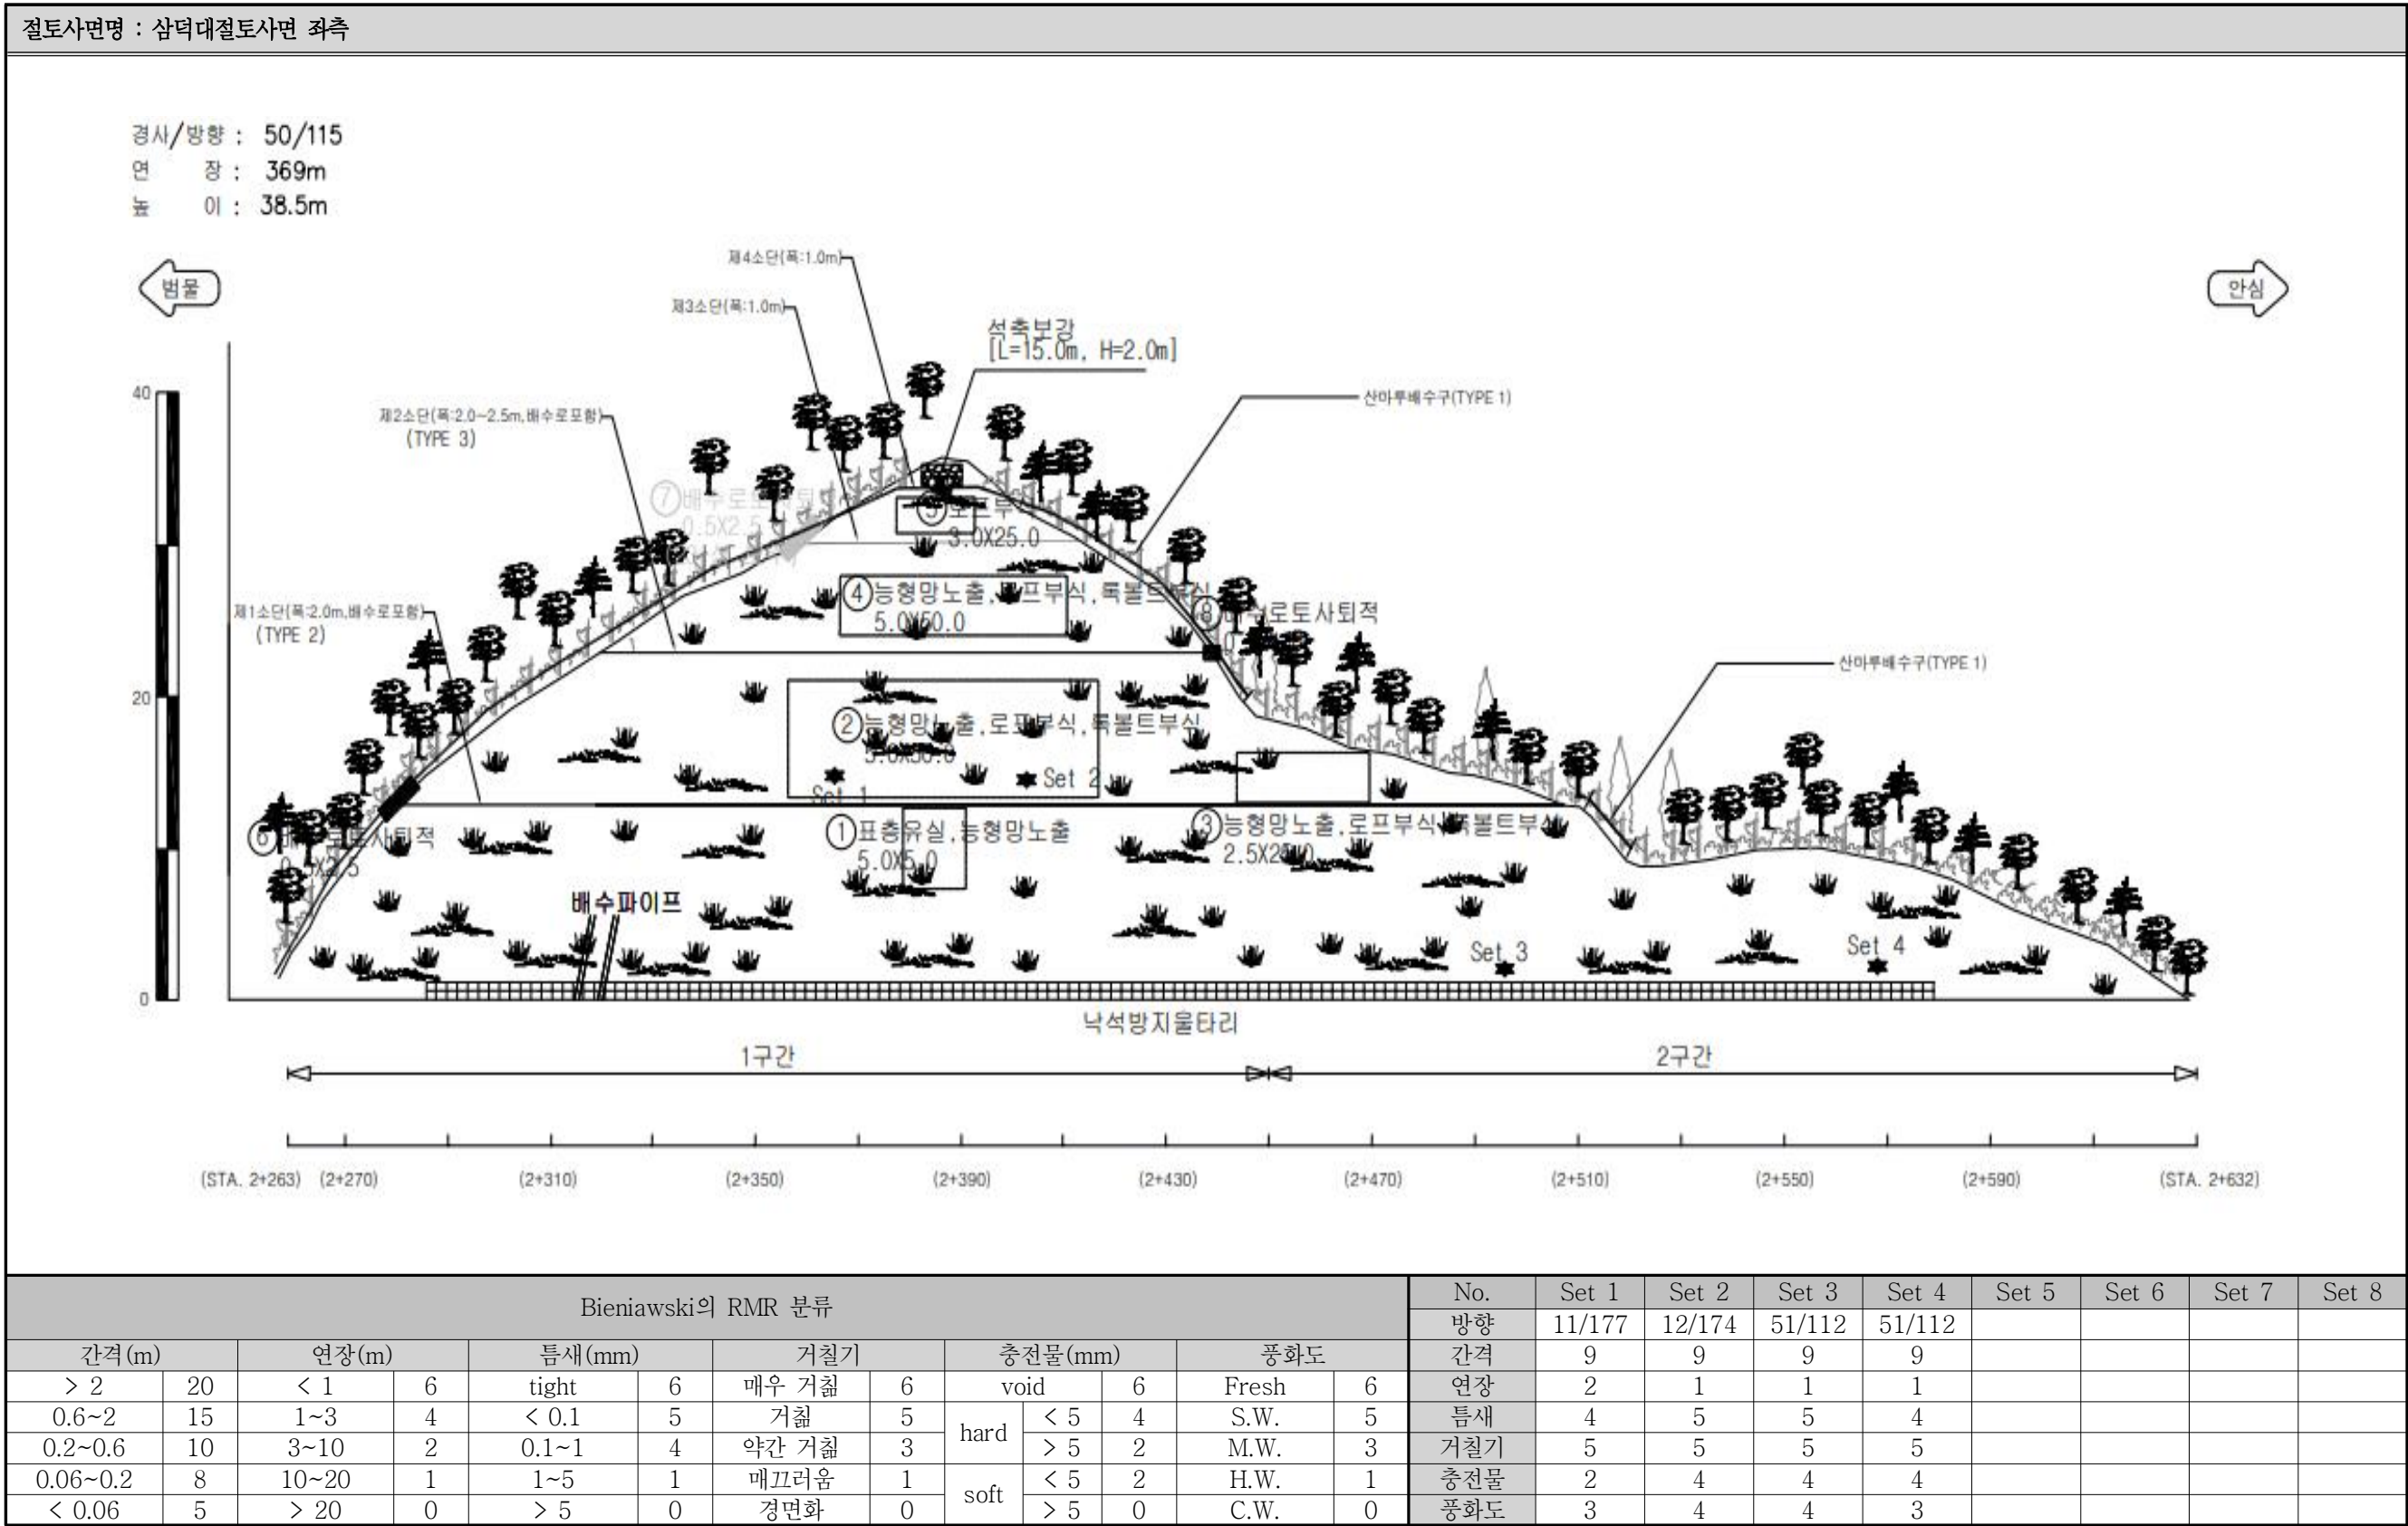
7) 외관조사결과(현황도/Face Map)

| 구 분 | 점검 결과 | 조치필요사항 | 비고 |
|---|---|---|---|
| <ul style="list-style-type: none"> <li>삼덕대절토사면 좌측은 대부분에 녹생토가 시공되어 있고, 국부적으로 노출된 암의 풍화정도는 보통~심한풍화 정도이다. 외관조사 결과 사면에 국부적으로 식생이 불량한 곳이 조사되었으며, 그로인해 능형망 노출, 로프부식, 락볼트부식, 표층유실 등이 확인되었다. 해당 손상은 전차 점검과 비교시 진행성은 미미한 것으로 확인되어 지속적인 주의관찰 후 손상의 진전에 따라 보수여부를 결정하는 것이 효율적일 것으로 판단된다. 배수시설은 배수기능에 문제가 없는 것으로 조사되었고, 산마루측구 토사퇴적은 주기적인 청소 및 유지관리가 필요하다. 보호·보강시설로 낙석방지망, 낙석방지울타리, 락볼트가 시공되어 있고, 기능발휘에 큰 문제가 없는 상태로 조사되었다.</li> </ul> | | | |

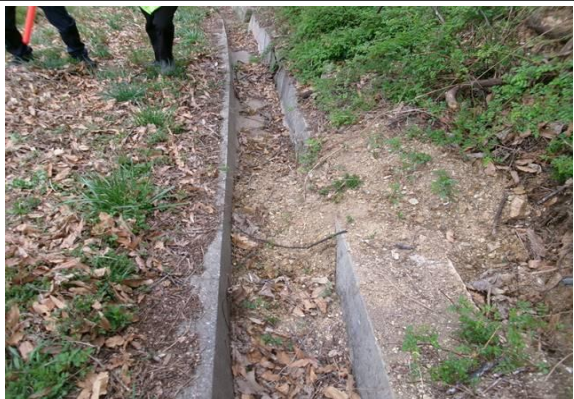
배수시설의 배수 기능에 큰 문제는 없는 것으로 조사되었다. 현장조사 결과, 소단배수로 상태는 양호하며, 산마루측구 토사퇴적은 주기적인 청소 및 유지관리를 실시하는 것이 요구된다.

| 현 황 | STA.2+300 1소단배수로 전경 | 현 황 | STA.2+260 산마루측구 토사퇴적 |
| 원 인 | — | 원 인 | 공용기간 경과 |

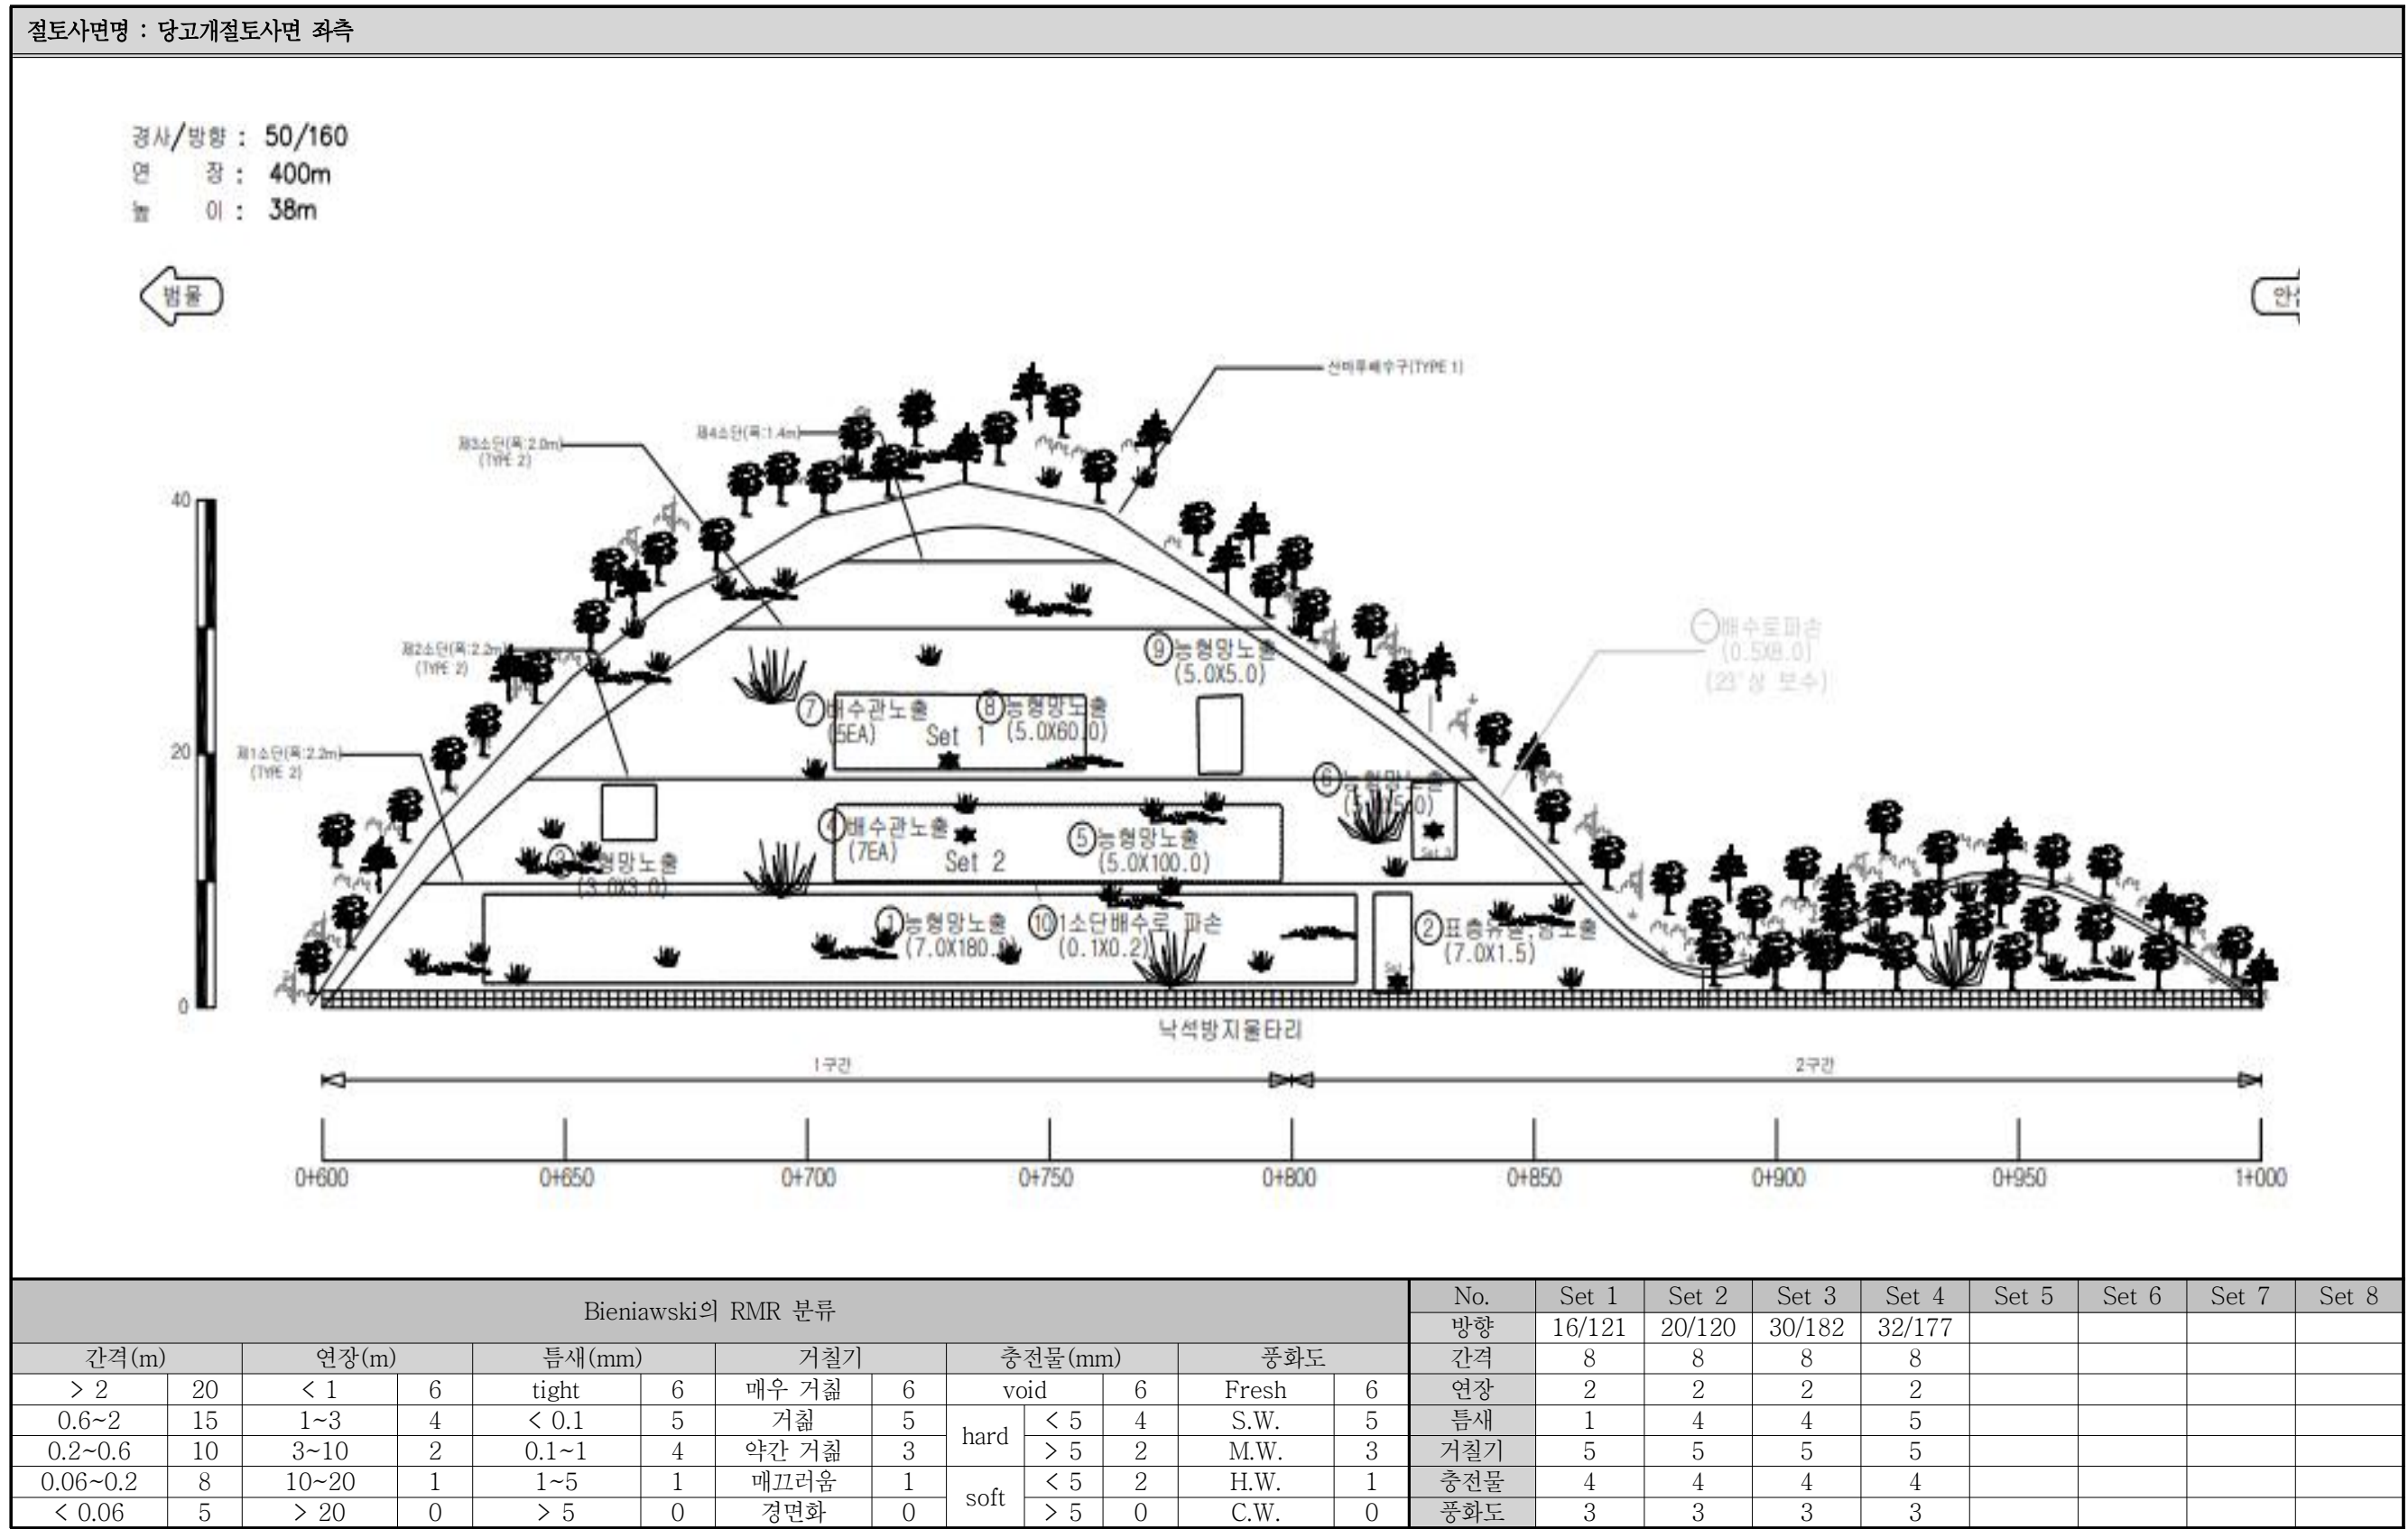
7) 외관조사결과(현황도/Face Map)

| 구 분 | 점검 결과 | 조치필요사항 | 비고 |
|---|---|---|---|
| <ul style="list-style-type: none"> <li>당고개절토사면 좌측은 사면 대부분에 녹생토가 시공되어 있고, 일부구간 락볼트가 설치되어 있다. 국부적으로 노출된 암의 풍화정도는 보통풍화 정도이다. 사면에 시공된 녹생토 대부분은 식생이 양호한 상태이나, 국부적으로 식생이 불량한 곳이 조사되었다. 현장조사 결과, 공용기간 증가 및 급경사 등에 의한 표층유실, 암노출, 능형망 노출 및 배수관 노출이 조사되었고, 해당 손상은 전차 현황과 비교한 결과, 진행성은 미미한 것으로 확인되어 지속적인 주의관찰 후 손상의 진전에 따라 보수여부를 결정하는 것이 효율적일 것으로 판단된다. 배수시설은 1소단배수로에 국부적인 파손이 조사되었으나, 배수기능에 문제가 없는 상태이며, 기 손상은 주기적인 점검을 통한 손상의 진전여부 확인 등의 유지관리가 요구된다.</li> </ul> | | | |

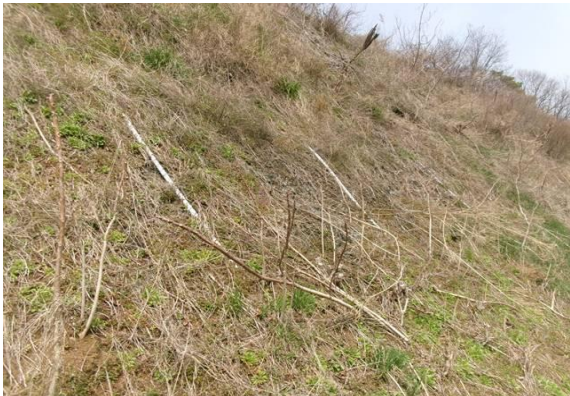
| 현 황 | STA.0+700~800 2단 배수관 노출 | 현 황 | STA.0+700~760 3단 능형망 및 배수관노출 |
| 원 인 | 공용기간 증가 및 급경사지 | 원 인 | 공용기간 증가 및 급경사지 |

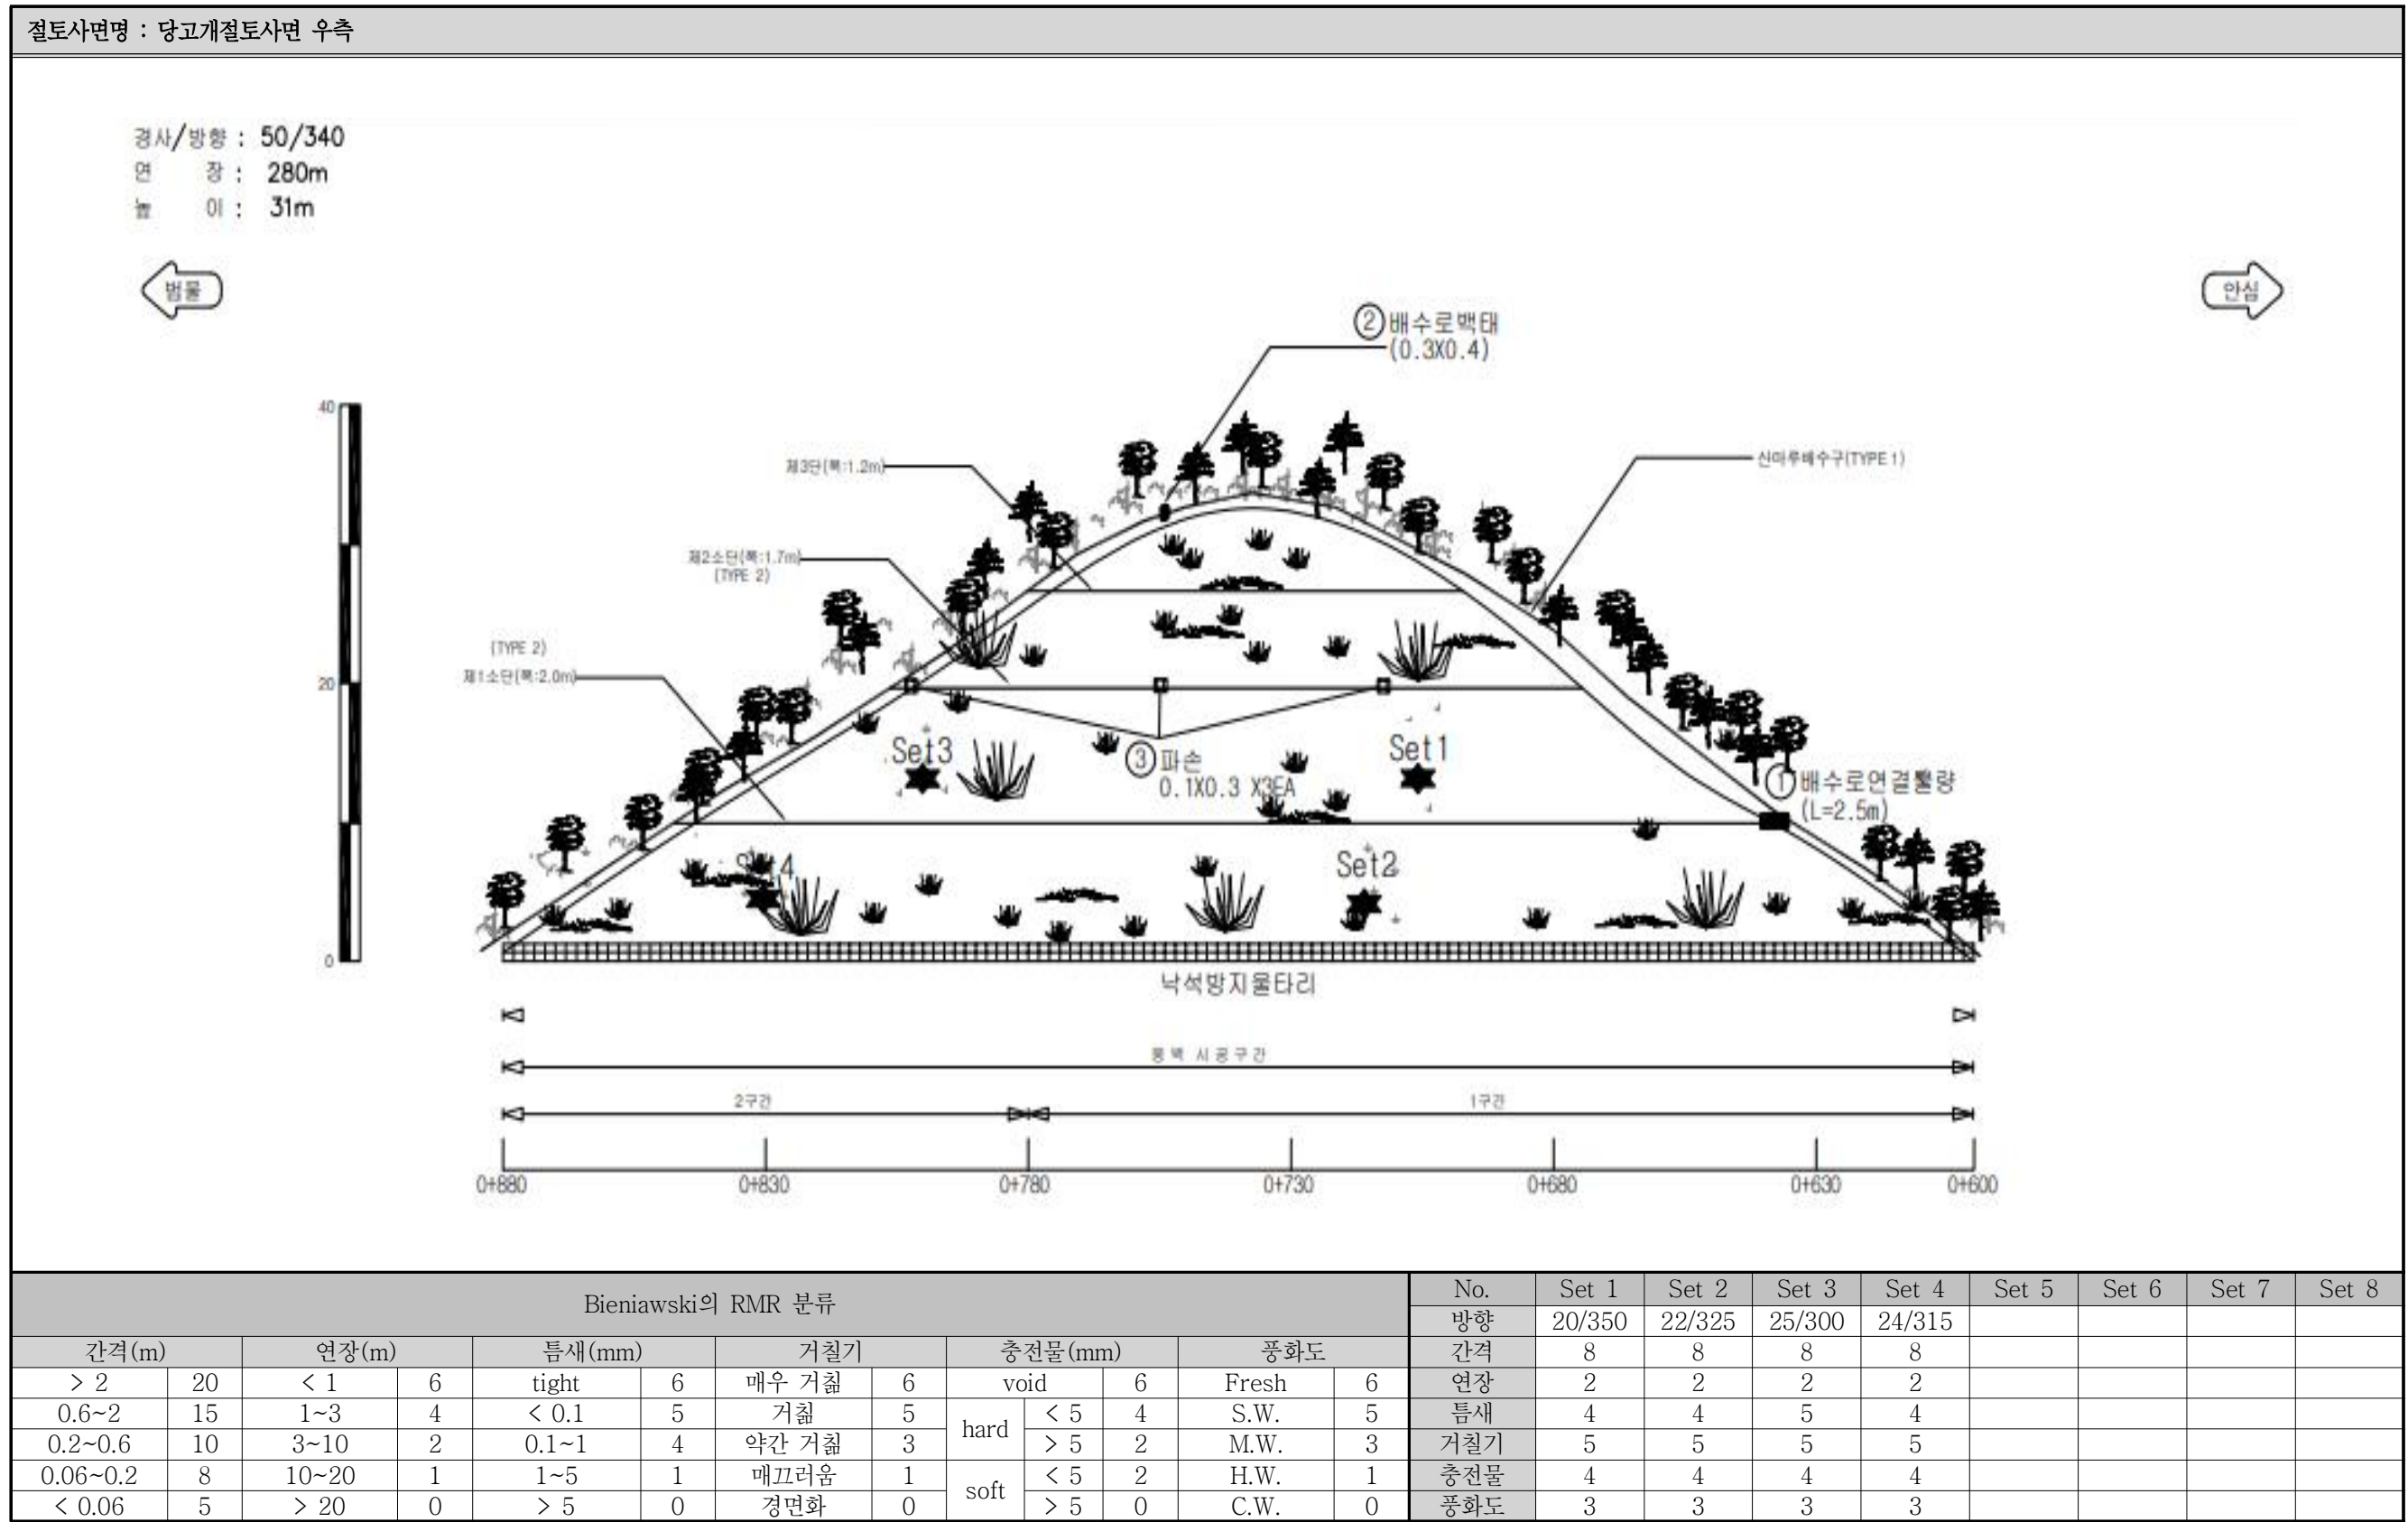
7) 외관조사결과(현황도/Face Map)

| 구 분 | 점검 결과 | 조치필요사항 | 비고 |
|---|---|---|---|
| <ul style="list-style-type: none"> <li>당고개절토사면 우측은 대부분에 녹생토가 시공되어 있고, 국부적으로 노출된 암의 풍화정도는 보통풍화 정도이다. 사면에 시공된 녹생토 대부분은 식생이 양호한 상태이다. 현장조사 결과, 인장균열 등의 파괴징후는 없는 것으로 조사되었다. 배수시설은 기 손상인 2소단배수로 잡목 적치는 보수된 것으로 확인되었고 1소단배수로 연결불량, 산마루측구 백태, 2소단배수로 파손이 조사되었으나 배수기능에 문제가 없는 상태이며 조사된 손상은 손상의 정도가 미미하므로 주의관찰을 실시하고 주기적인 점검을 통한 유지관리가 요구된다.</li> </ul> | | | |

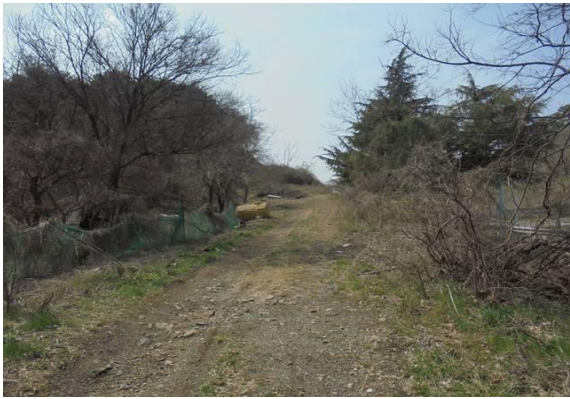
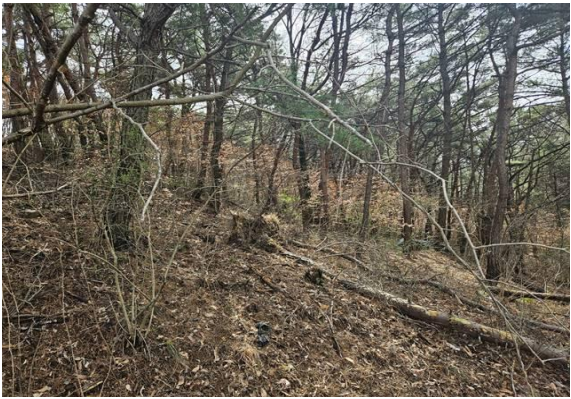
상부자연사면은 전반적으로 식생이 양호하며, 인장균열 등의 파괴 징후는 없는 것으로 조사되었다.

| 현 황 | 자연사면 전경 | 현 황 | 자연사면 전경 |

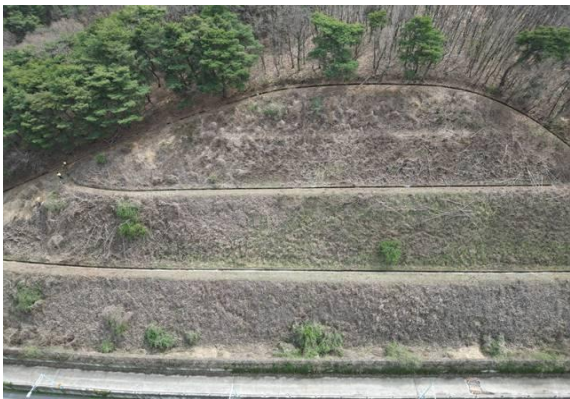
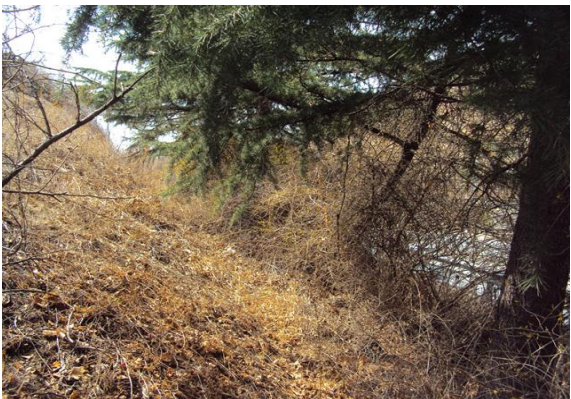
사면에 시공된 녹생토 대부분은 식생이 양호한 상태이다. 현장조사 결과, 인장균열 등의 파괴징후는 없는 것으로 조사되었다.

| 현 황 | 사면 정면 전경 | 현 황 | 하부 전경 |

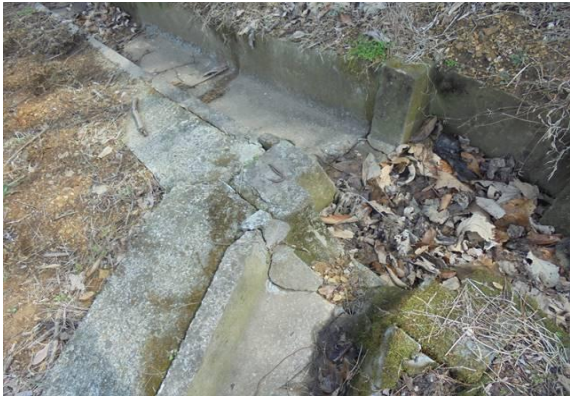
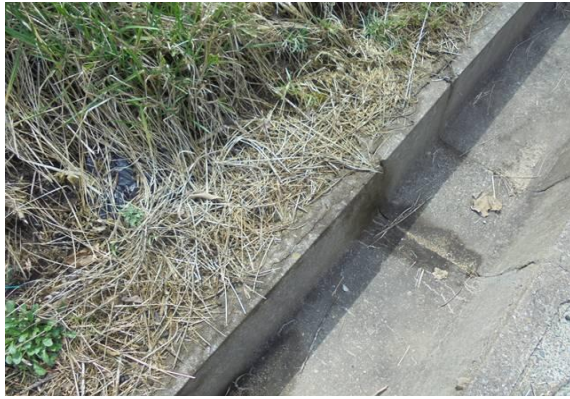
대상 사면의 배수시설은 산마루측구, 소단배수로가 시공되어 있다. 현장조사 결과, 1소단배수로-산마루측구 연결미흡은 이로 인한 주변부 손상이 없는 상태이고, 기능상의 문제가 없는 것으로 주의관찰 후 연결미흡으로 인한 손상이 발생시 정비여부를 결정하는 것이 효율적일 것으로 판단된다. 2소단배수로 파손, 산마루측구 백태, 의 경우 손상의 정도가 미미하므로 주의관찰을 통한 유지관리가 요구된다.

| 현 황 | STA.0+730~820 2소단배수로 파손 | 현 황 | STA.0+730~820 2소단배수로 파손 |
| 원 인 | 외부충격 | 원 인 | 외부충격 |

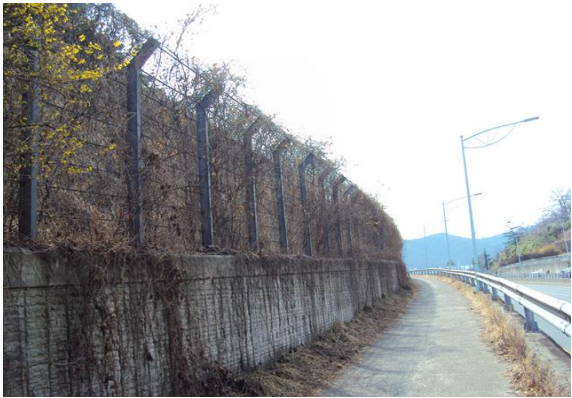
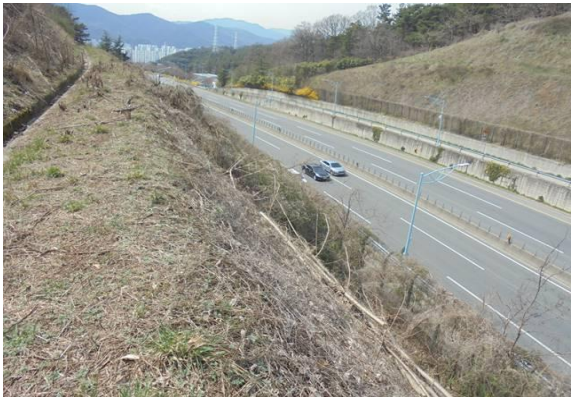
대상 사면 내에는 낙석방지망, 낙석방지 울타리가 설치되어 있는 것으로 확인되었다. 보호·보강시설은 기능발휘에 큰 문제가 없는 상태로 조사되었다.

| 현 황 | 낙석방지 울타리 전경 | 현 황 | 낙석방지 울타리 전경 |
