# 2024년 범안로 시설물 정기 및 정밀안전점검 기술용역

- 연호지하차도, 삼덕대절토사면 좌측 -
- 당고개절토사면 좌측, 당고개절토사면 우측 -

## [정기안전점검 보고서]

2024. 06

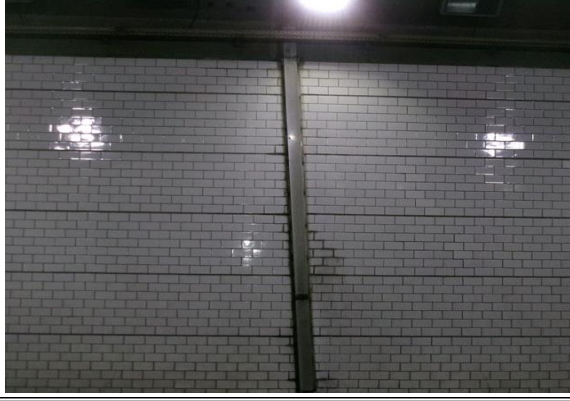
| 위치/내용 | 벽체 안심방향 S9 타일균열 | 위치/내용 | 벽체 안심방향 S6 백태 보수 |

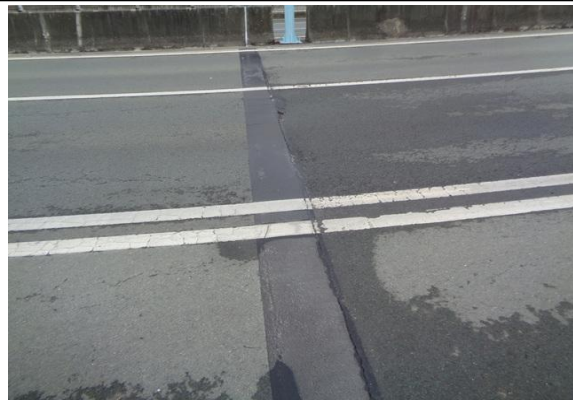
| 위치/내용 | 시점 옹벽 포장부 범물방향 S1 포트홀 | 위치/내용 | 종점 옹벽 포장부 범물방향 S2 라벨링 |
| 원 인 | 장기공용, 차량통행 | 원 인 | 장기공용, 차량통행 |

| 대 책 | 주의관찰(아스콘패칭) | 대 책 | 주의관찰(아스콘패칭) |

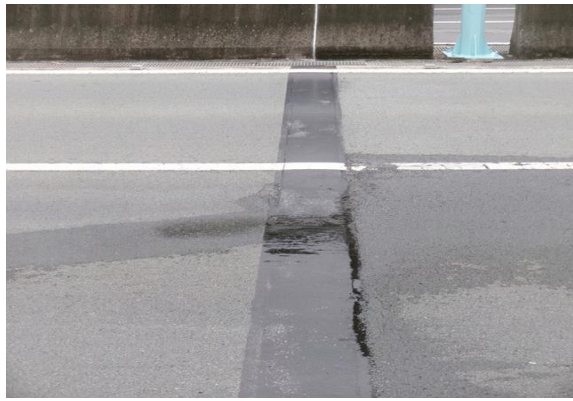
| 위치/내용 | 시점 옹벽 포장부 범물방향 S16 로드셀파손 | 위치/내용 | 시점 옹벽 포장부 안심방향 S6 라벨링 |
| 원 인 | 장기공용, 차량통행 | 원 인 | 장기공용, 차량통행 |

| 대 책 | 주의관찰(아스콘패칭) | 대 책 | 주의관찰(아스콘패칭) |

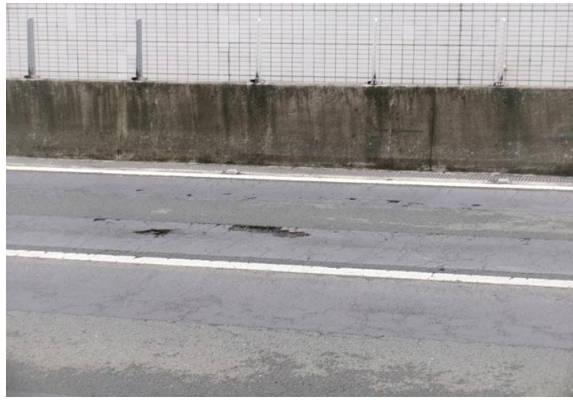
| 위치/내용 | 시점 옹벽 포장부 안심방향 S18 아스콘파손 | 위치/내용 | 종점 옹벽 포장부 안심방향 S5 포장파손 |
| 원 인 | 장기공용, 차량통행 | 원 인 | 장기공용, 차량통행 |

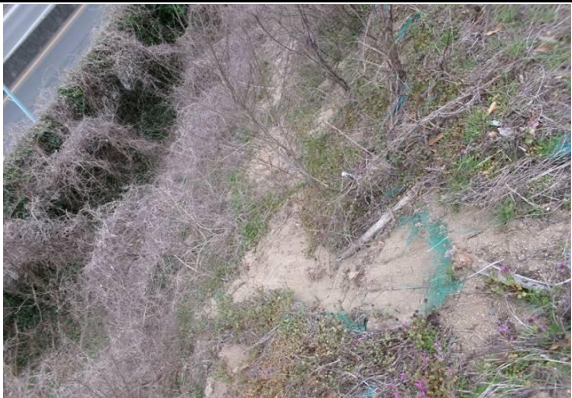
| 현 황 | STA.2+390 1단 표층유실, 능형망 노출 | | |
| 원 인 | 녹생토 표층불량에 의한 노출 | | |

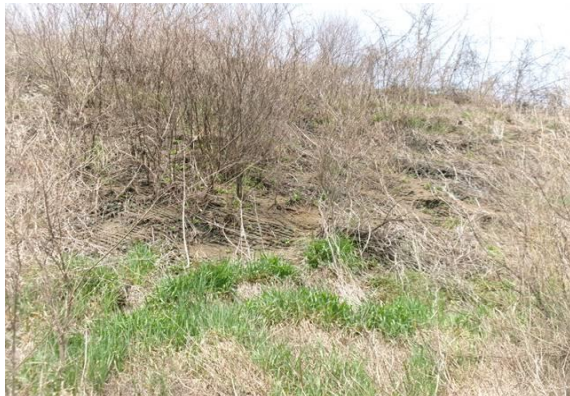
| 현 황 | STA.0+820 1단 표층유실, 암노출 | 현 황 | STA.0+700~800 2단 능형망노출 |
| 원 인 | 공용기간 증가 및 급경사지 | 원 인 | 공용기간 증가 및 급경사지 |

| 대 책 | 주의관찰 | 대 책 | 주의관찰 |

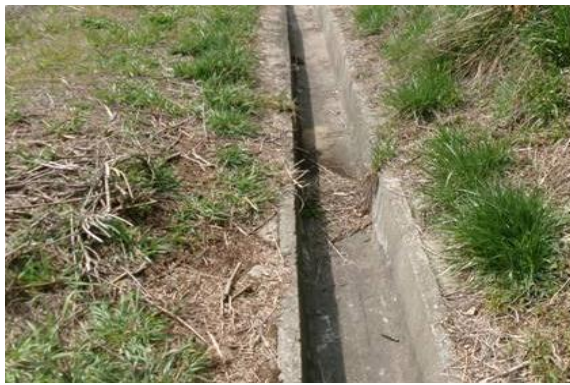
대상 사면의 배수시설은 산마루측구, 소단배수로가 시공되어 있다. 현장조사 결과, 배수시설은 1소단배수로에 국부적인 파손이 조사되었으나 배수기능에 문제가 없는 것으로 조사되었고 사면부에 발생한 배수관 노출부는 전차 현황과 비교한 결과, 배수관에 발생한 손상은 없는 것으로 확인되었으며 기능상의 문제가 없는 것으로 판단된다. 해당 손상은 주의관찰 후 손상 발생시 보수여부를 결정하는 것이 효율적일 것으로 판단된다.

| 현황 | STA.0+750 1소단배수로 파손(23년 하반기) | 현황 | STA.0+750 1소단배수로 파손(24년 상반기) |
| 원인 | 외부충격 | 원인 | 외부충격 |

| 대책 | 주의관찰 | 대책 | 주의관찰 |

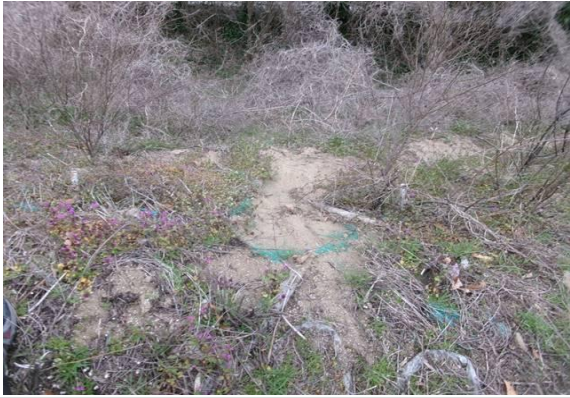
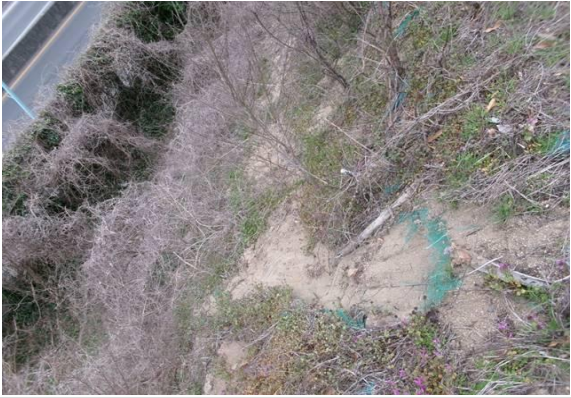
| 현 황 | STA.2+390 1단 표층유실, 능형망 노출 | 현 황 | STA.2+390 1단 표층유실, 능형망 노출 |
| 원 인 | 녹생토 표층불량에 의한 노출 | 원 인 | 녹생토 표층불량에 의한 노출 |

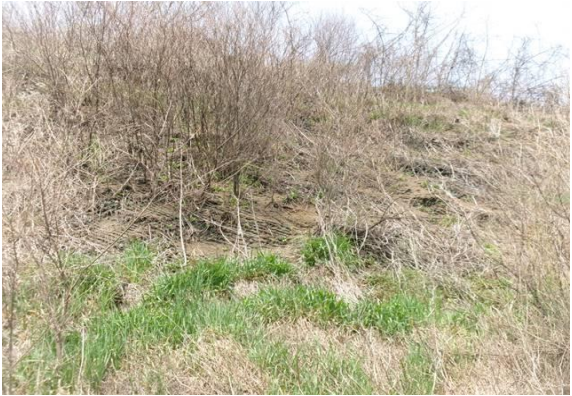
| 현 황 | STA.0+820 1단 표층유실, 암노출 | 현 황 | STA.0+700~800 2단 능형망노출 |
| 원 인 | 공용기간 증가 및 급경사지 | 원 인 | 공용기간 증가 및 급경사지 |

| 대 책 | 주의관찰 | 대 책 | 주의관찰 |

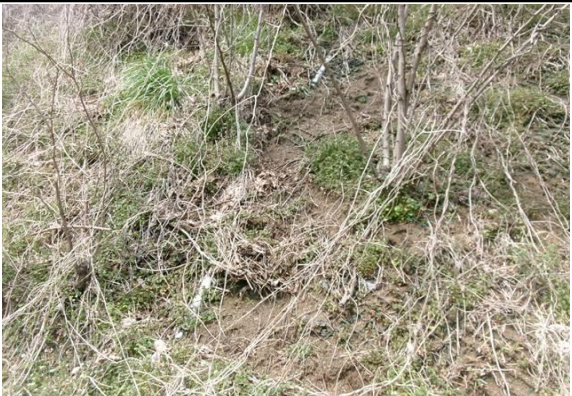
| 현 황 | STA.0+700~800 2단 배수관 노출 | 현 황 | STA.0+700~760 3단 능형망 및 배수관노출 |
| 원 인 | 공용기간 증가 및 급경사지 | 원 인 | 공용기간 증가 및 급경사지 |

| 대 책 | 주의관찰 | 대 책 | 주의관찰 |

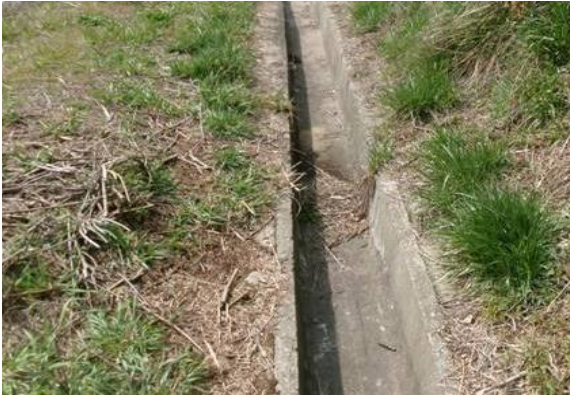
| 현 황 | STA.0+750 1소단배수로 파손(23년 하반기) | 현 황 | STA.0+750 1소단배수로 파손(24년 상반기) |
| 원 인 | 외부충격 | 원 인 | 외부충격 |

| 대 책 | 주의관찰 | 대 책 | 주의관찰 |

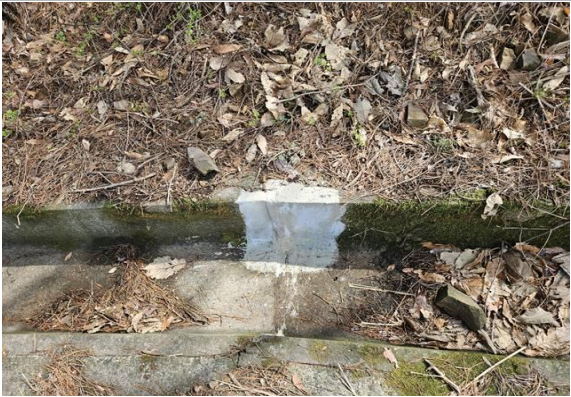
| 현 황 | STA.0+630 1소매~측구 연결불량 | 현 황 | STA.0+770 산마루측구 백태 |
| 원 인 | 시공미흡 | 원 인 | 공용기간 경과, 수분침투 |

| 대 책 | 주의관찰 | 대 책 | 주의관찰 |
