# 1. 국릉교

2) 주요 외관조사 사진

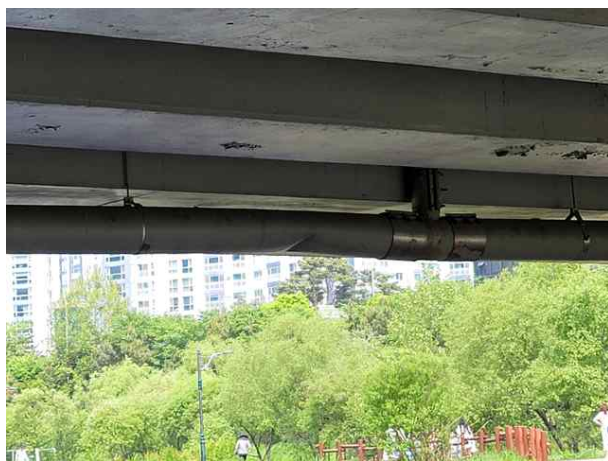
배수시설 S1 배수관 변형
