신 월 여 의 지 하 도 로  
안 전 점 검 ( 정 기 , 정 밀 ) 용 역  
(정밀안전점검)

[신월여의지하도로(여의도방향)]

2024. 04

점검기관 : (주)명성엔지니어링

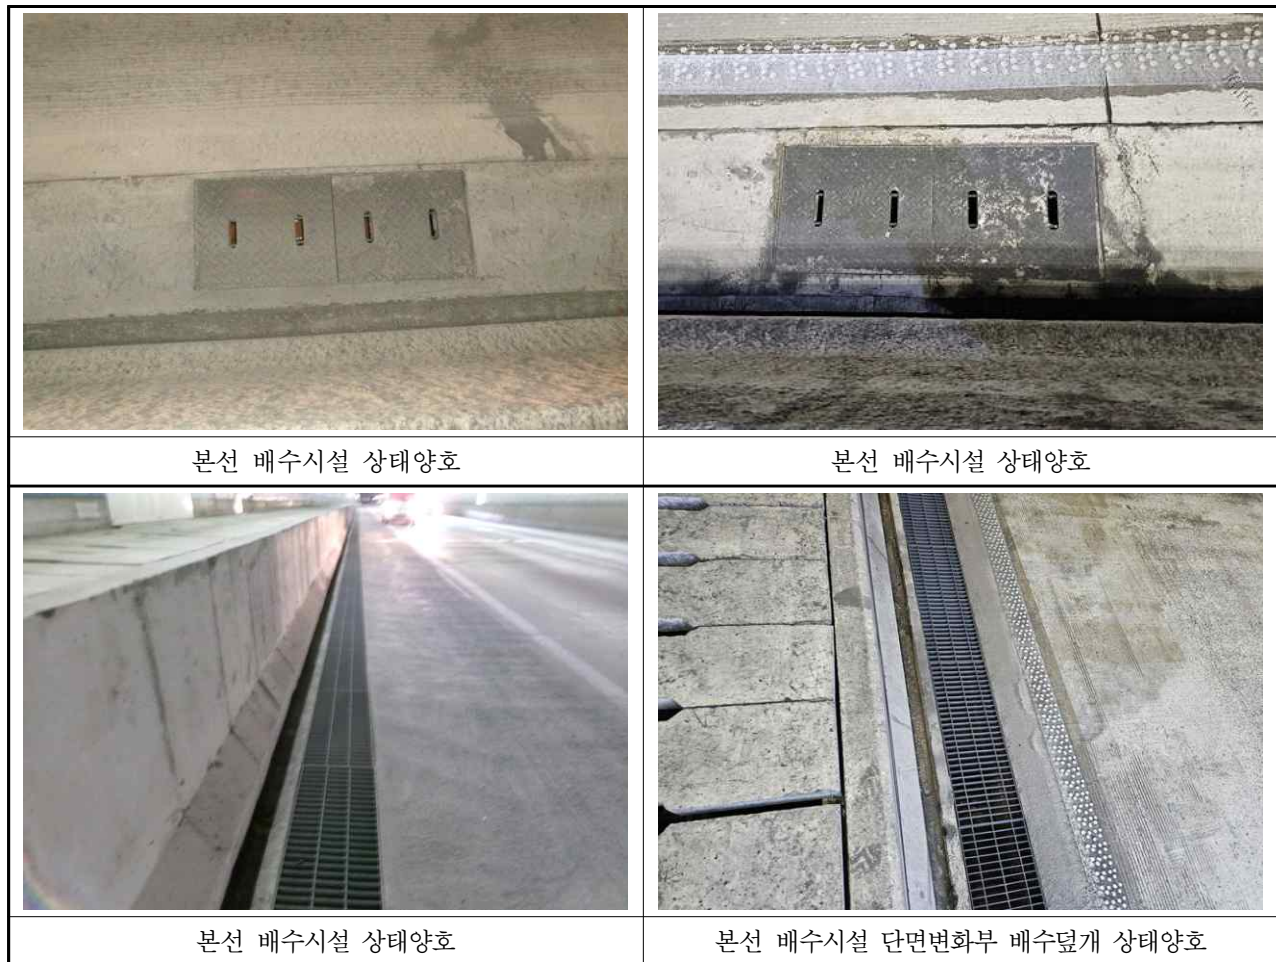
【사진 3.3.16】 배수시설 손상현황

- ① 금회 점검결과, 유지관리상에 영향을 미치는 손상은 발생하지 않은 것으로 확인되었으며, 주요 점검결과는 다음과 같다.
- ② 배수시설은 손상이 없는 전반적으로 양호한 상태로, 배수기능에 문제는 없는 것으로 조사되었다.

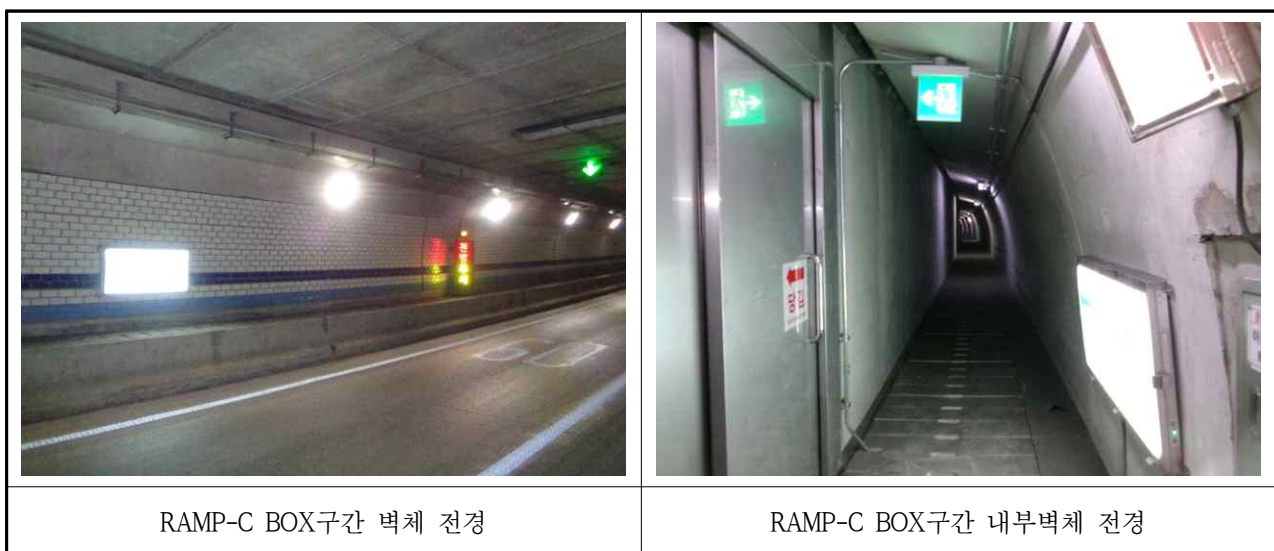
【사진 3.3.22】 BOX구간 벽체 손상현황

- ① BOX구간 벽체에 대한 외관조사 결과 손상이 없는 양호한 상태로 확인되었으며, 추후 신규손상 발생 여부에 대한 지속적인 점검을 통한 주의관찰이 요구된다.

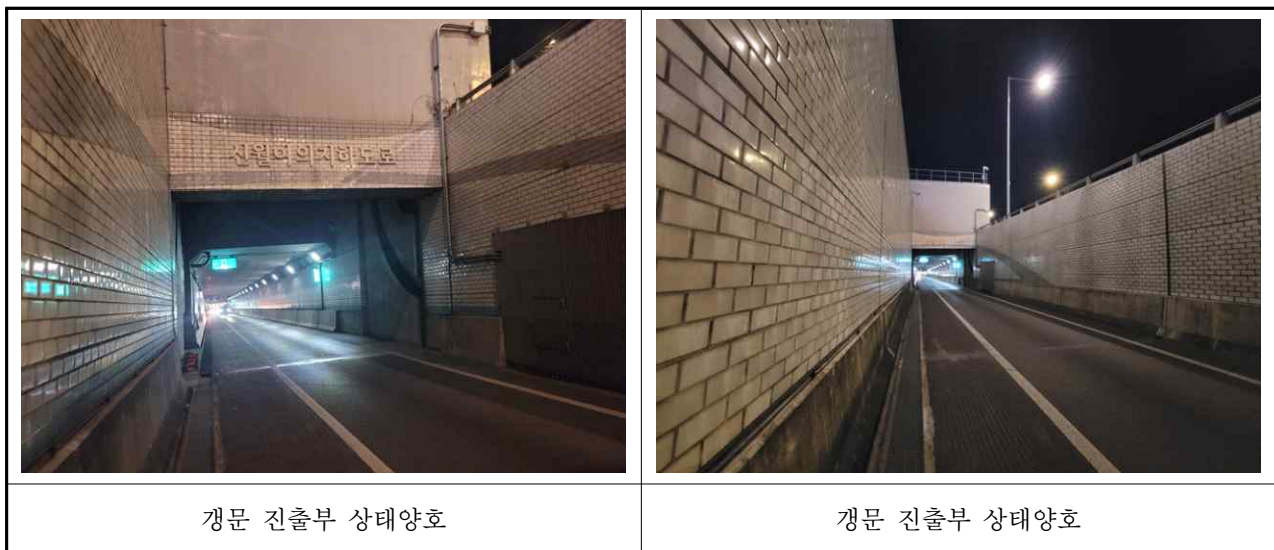
【사진 3.3.36】 갯문 손상현황

- ① 금회 점검결과, 유지관리상에 영향을 미치는 손상은 발생하지 않은 것으로 확인되었으며, 진출부 갯문은 전반적으로 양호한 상태인 것으로 조사되었다.
