신월여의지하도로 안전점검(정기,정밀)용역  
(정밀안전점검)

외관조사망도  
신월여의지하도로(인천방향)

서울터널주식회사

(주)명성엔지니어링

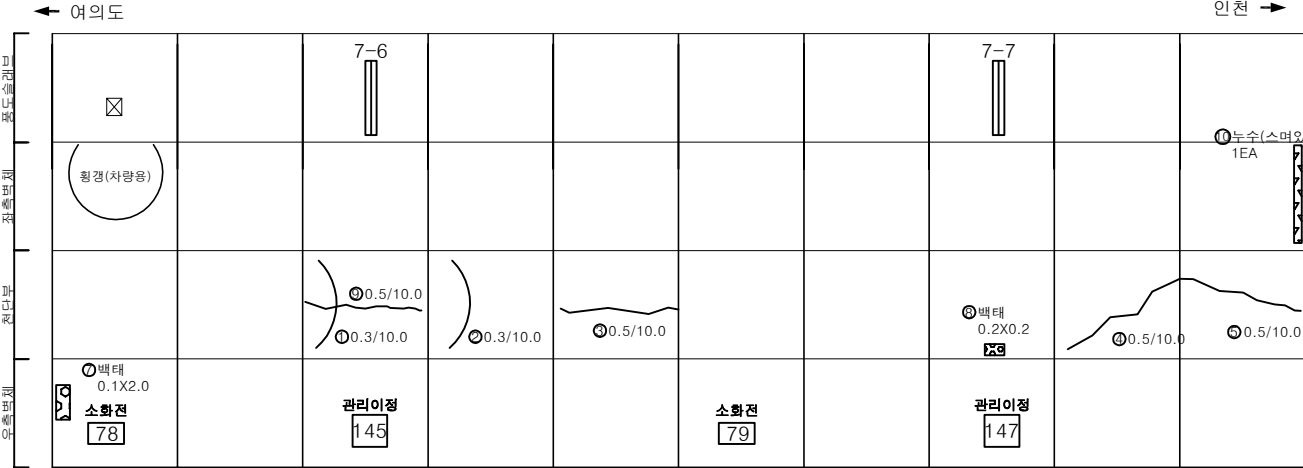
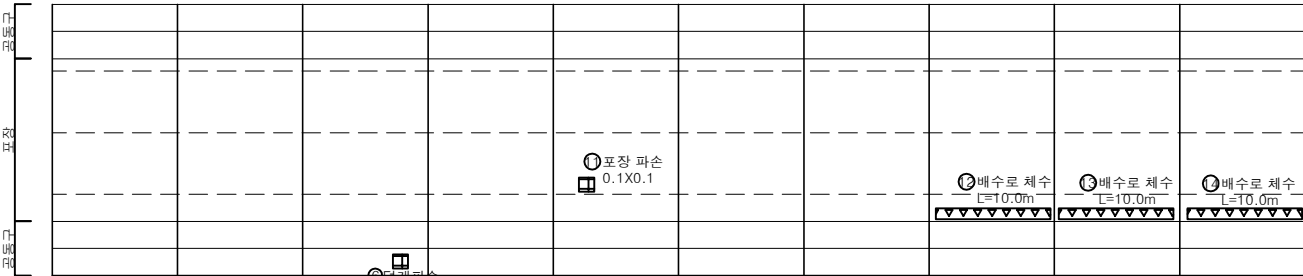
| 번호 | 발생<br>년도 | 부재 | 위치 | 손상내용 | 손상현황 | | | | | | 비 고 |
|---|---|---|---|---|---|---|---|---|---|---|---|
| 1 | 22상 | 천단부 | S 373 | 균열(폭0.3mm이상) | 0.3 | 10.0 | - | m | 1 | 10.00 | |
| 2 | 22상 | 천단부 | S 374 | 균열(폭0.3mm이상) | 0.3 | 10.0 | - | m | 1 | 10.00 | |
| 3 | 22상 | 천단부 | S 375 | 균열(폭0.3mm이상) | 0.5 | 10.0 | - | m | 1 | 10.00 | 폭중가 |
| 4 | 22상 | 천단부 | S 379 | 균열(폭0.3mm이상) | 0.5 | 10.0 | - | m | 1 | 10.00 | 폭중가 |
| 5 | 22상 | 천단부 | S 380 | 균열(폭0.3mm이상) | 0.5 | 10.0 | - | m | 1 | 10.00 | 폭중가 |
| 9 | 24상 | 천단부 | S 373 | 균열(폭0.3mm이상) | 0.5 | 10.0 | - | m | 1 | 10.00 | |
| 10 | 24상 | 측벽부 | S 380 | 누수(스며있음) | - | - | - | EA | 1 | 1.00 | |

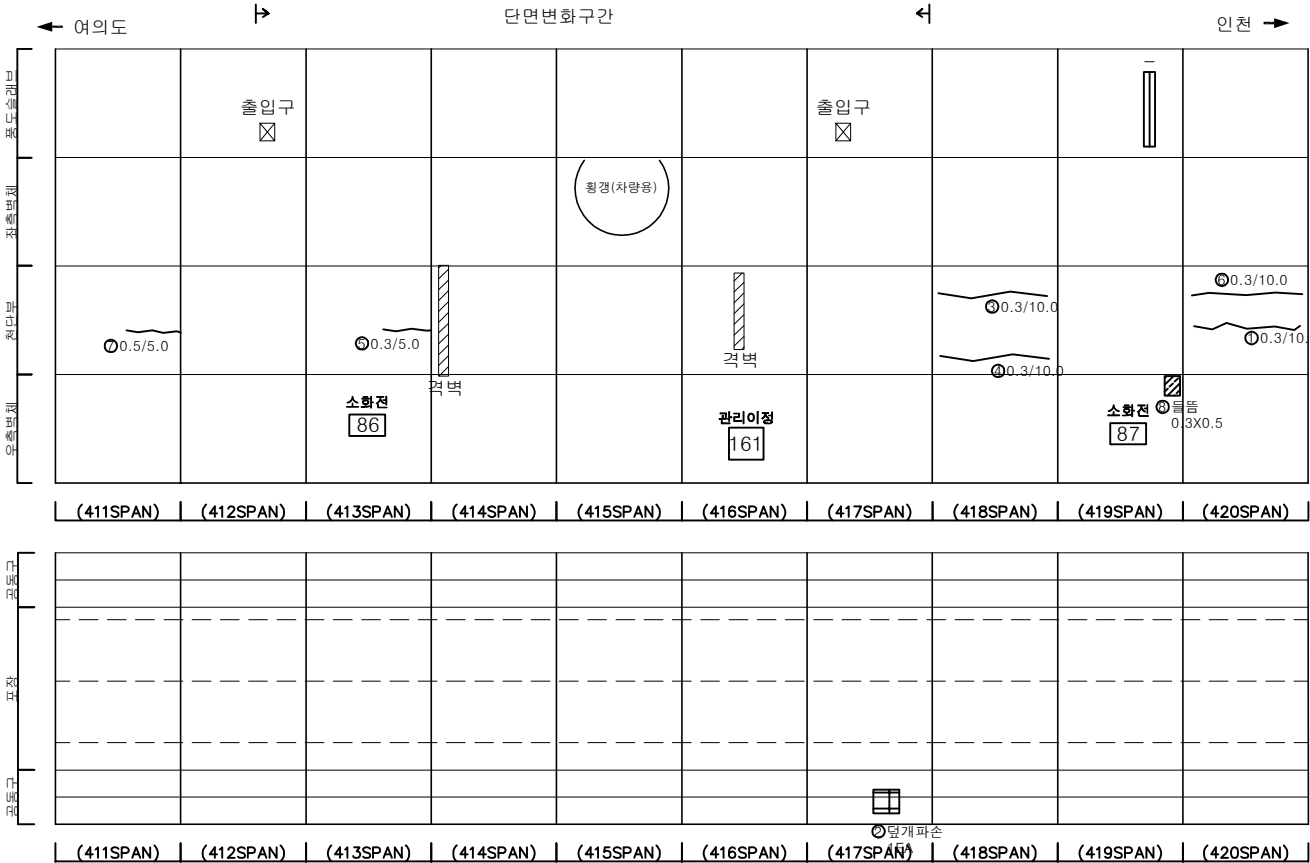
| 번호 | 발생년도 | 부재 | 위치 | 손상내용 | 손상현황 | | | | | | 비고 |
|---|---|---|---|---|---|---|---|---|---|---|---|
| 1 | 22상 | 천단부 | S 420 | 균열(폭0.3mm이상) | 0.3 | 10.0 | - | m | 1 | 10.00 | |
| 3 | 23상 | 천단부 | S 418 | 균열(폭0.3mm이상) | 0.3 | 10.0 | - | m | 1 | 10.00 | |
| 4 | 23상 | 천단부 | S 418 | 균열(폭0.3mm이상) | 0.3 | 10.0 | - | m | 1 | 10.00 | |
| 5 | 23하 | 천단부 | S 413 | 균열(폭0.3mm이상) | 0.3 | 5.0 | - | m | 1 | 5.00 | |
| 6 | 23하 | 천단부 | S 420 | 균열(폭0.3mm이상) | 0.3 | 10.0 | - | m | 1 | 10.00 | |
| 7 | 24상 | 천단부 | S 411 | 균열(폭0.3mm이상) | 0.5 | 5.0 | - | m | 1 | 5.00 | |

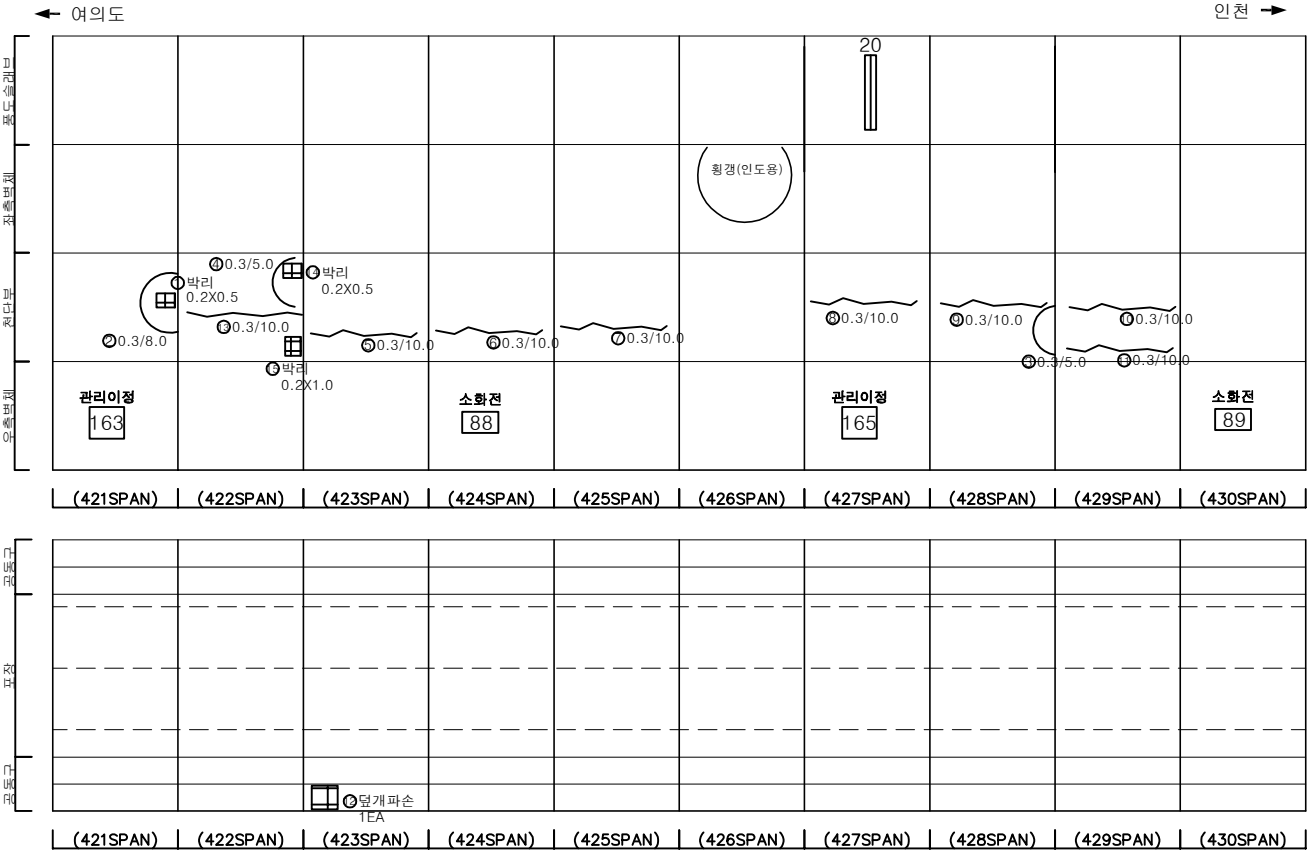
| 번호 | 발생년도 | 부재 | 위치 | 손상내용 | 손상현황 | | | | | | 비고 |
|---|---|---|---|---|---|---|---|---|---|---|---|
| 2 | 22상 | 천단부 | S 421 | 균열(폭0.3mm이상) | 0.3 | 8.0 | - | m | 1 | 8.00 | |
| 3 | 22하 | 천단부 | S 428 | 균열(폭0.3mm이상) | 0.3 | 5.0 | - | m | 1 | 5.00 | |
| 4 | 23상 | 천단부 | S 422 | 균열(폭0.3mm이상) | 0.3 | 5.0 | - | m | 1 | 5.00 | |
| 5 | 23상 | 천단부 | S 423 | 균열(폭0.3mm이상) | 0.3 | 10.0 | - | m | 1 | 10.00 | |
| 6 | 23상 | 천단부 | S 424 | 균열(폭0.3mm이상) | 0.3 | 10.0 | - | m | 1 | 10.00 | |
| 7 | 23상 | 천단부 | S 425 | 균열(폭0.3mm이상) | 0.3 | 10.0 | - | m | 1 | 10.00 | |
| 8 | 23상 | 천단부 | S 427 | 균열(폭0.3mm이상) | 0.3 | 10.0 | - | m | 1 | 10.00 | |
| 9 | 23상 | 천단부 | S 426 | 균열(폭0.3mm이상) | 0.3 | 10.0 | - | m | 1 | 10.00 | |
| 10 | 23상 | 천단부 | S 429 | 균열(폭0.3mm이상) | 0.3 | 10.0 | - | m | 1 | 10.00 | |
| 11 | 23상 | 천단부 | S 429 | 균열(폭0.3mm이상) | 0.3 | 10.0 | - | m | 1 | 10.00 | |
| 13 | 23하 | 천단부 | S 422 | 균열(폭0.3mm이상) | 0.3 | 10.0 | - | m | 1 | 10.00 | |

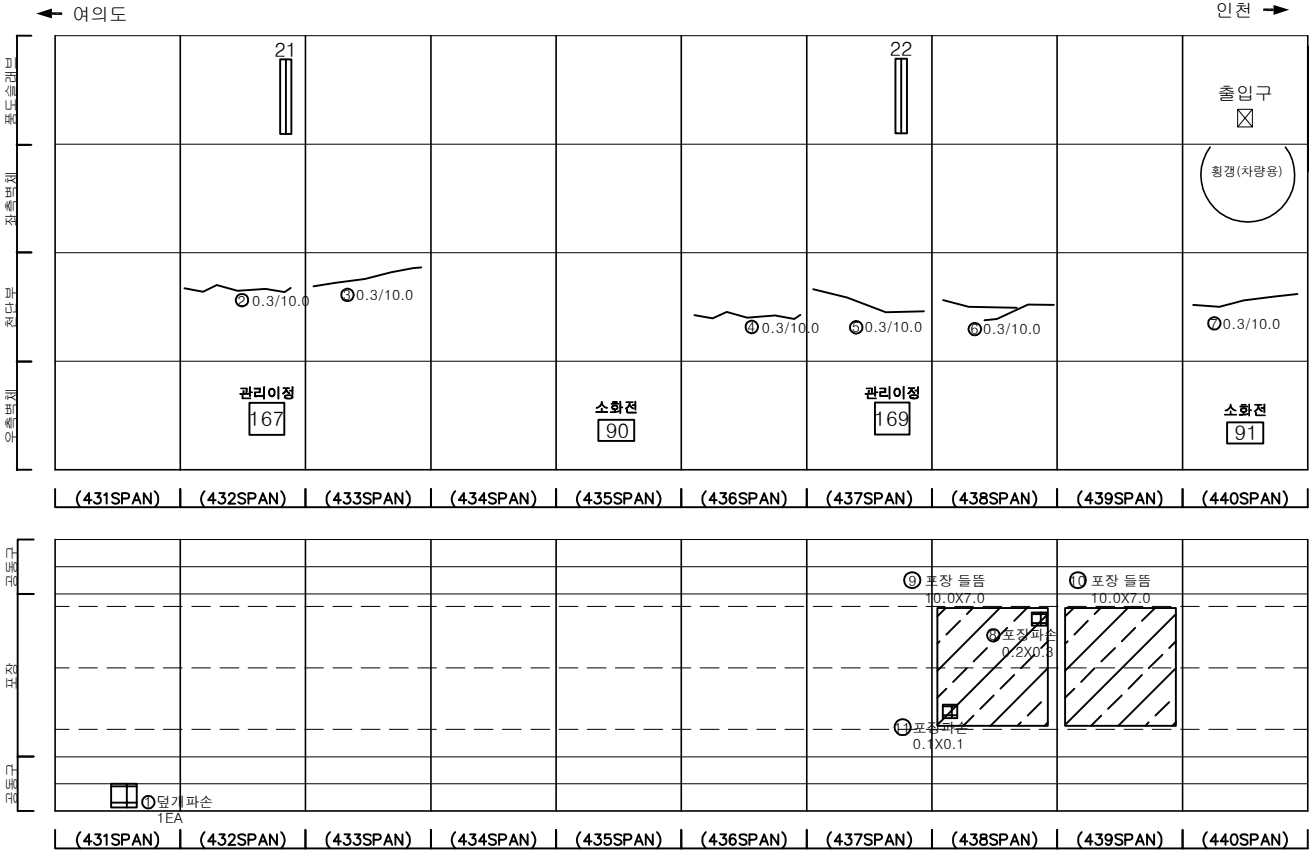
| 번호 | 발생년도 | 부재 | 위치 | 손상내용 | 손상현황 | | | | | | 비고 |
|---|---|---|---|---|---|---|---|---|---|---|---|
| 2 | 22하 | 천단부 | S 432 | 균열(폭0.3mm이상) | 0.3 | 10.0 | - | m | 1 | 10.00 | |
| 3 | 23상 | 천단부 | S 433 | 균열(폭0.3mm이상) | 0.3 | 10.0 | - | m | 1 | 10.00 | |
| 4 | 23상 | 천단부 | S 436 | 균열(폭0.3mm이상) | 0.3 | 10.0 | - | m | 1 | 10.00 | |
| 5 | 23상 | 천단부 | S 437 | 균열(폭0.3mm이상) | 0.3 | 10.0 | - | m | 1 | 10.00 | |
| 6 | 23상 | 천단부 | S 438 | 균열(폭0.3mm이상) | 0.3 | 10.0 | - | m | 1 | 10.00 | |
| 7 | 23상 | 천단부 | S 440 | 균열(폭0.3mm이상) | 0.3 | 10.0 | - | m | 1 | 10.00 | |

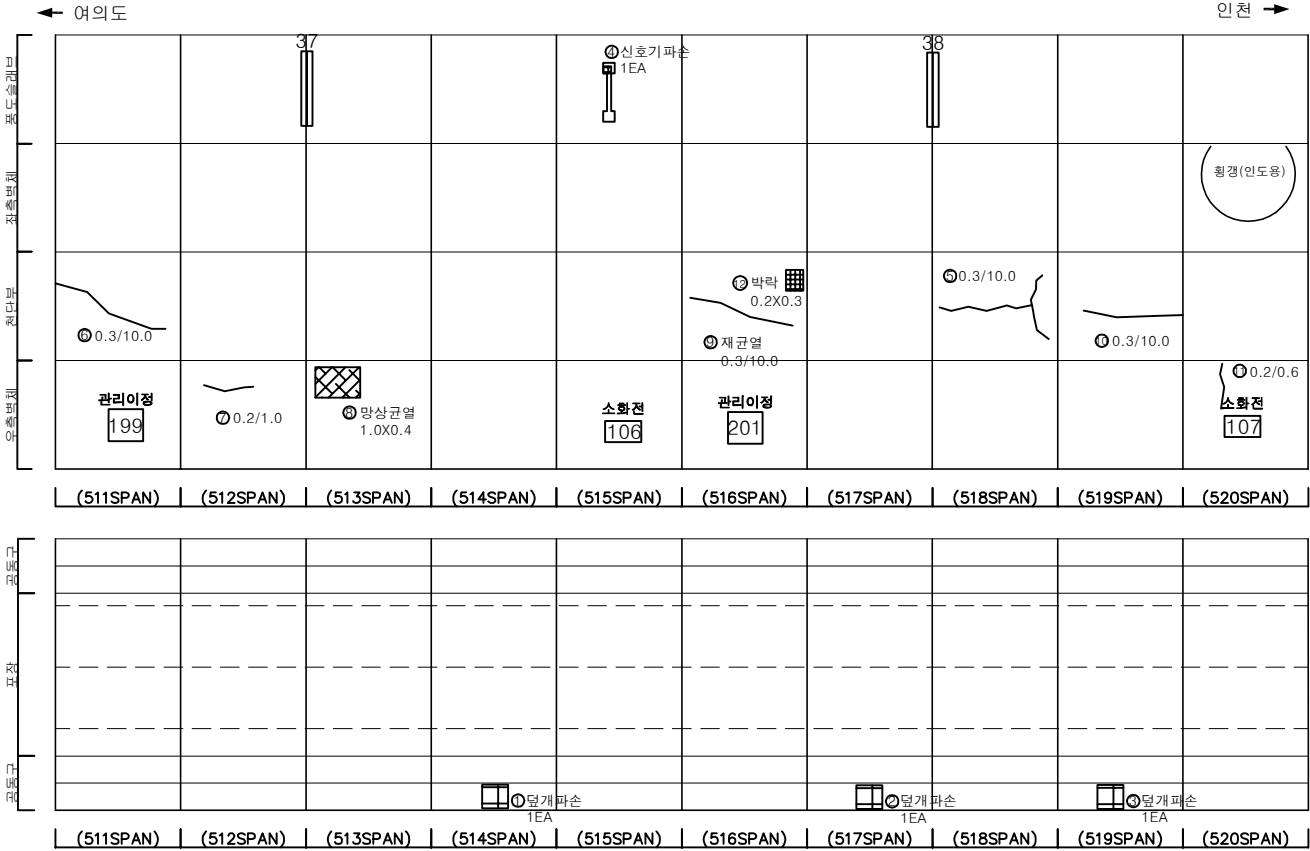
| 번호 | 발생년도 | 부재 | 위치 | 손상내용 | 손상현황 | | | | | | 비고 |
|---|---|---|---|---|---|---|---|---|---|---|---|
| 5 | 22하 | 천단부 | S 516 | 균열(폭0.3mm이상) | 0.3 | 10.0 | - | m | 1 | 10.00 | |
| 6 | 23상 | 천단부 | S 511 | 균열(폭0.3mm이상) | 0.3 | 10.0 | - | m | 1 | 10.00 | |
| 7 | 23상 | 측벽부 | S 512 | 균열(폭0.3mm미만) | 0.2 | 1.0 | - | m | 1 | 1.00 | |
| 8 | 23상 | 측벽부 | S 513 | 망상균열 | - | 1.0 | 0.4 | m <sup>2</sup> | 1 | 0.40 | |
| 9 | 23상 | 천단부 | S 516 | 재균열(폭0.3mm이상) | 0.3 | 10.0 | - | m | 1 | 10.00 | |
| 10 | 23상 | 천단부 | S 519 | 균열(폭0.3mm이상) | 0.3 | 10.0 | - | m | 1 | 10.00 | |
| 11 | 23상 | 측벽부 | S 520 | 균열(폭0.3mm미만) | 0.2 | 0.6 | - | m | 1 | 0.60 | |

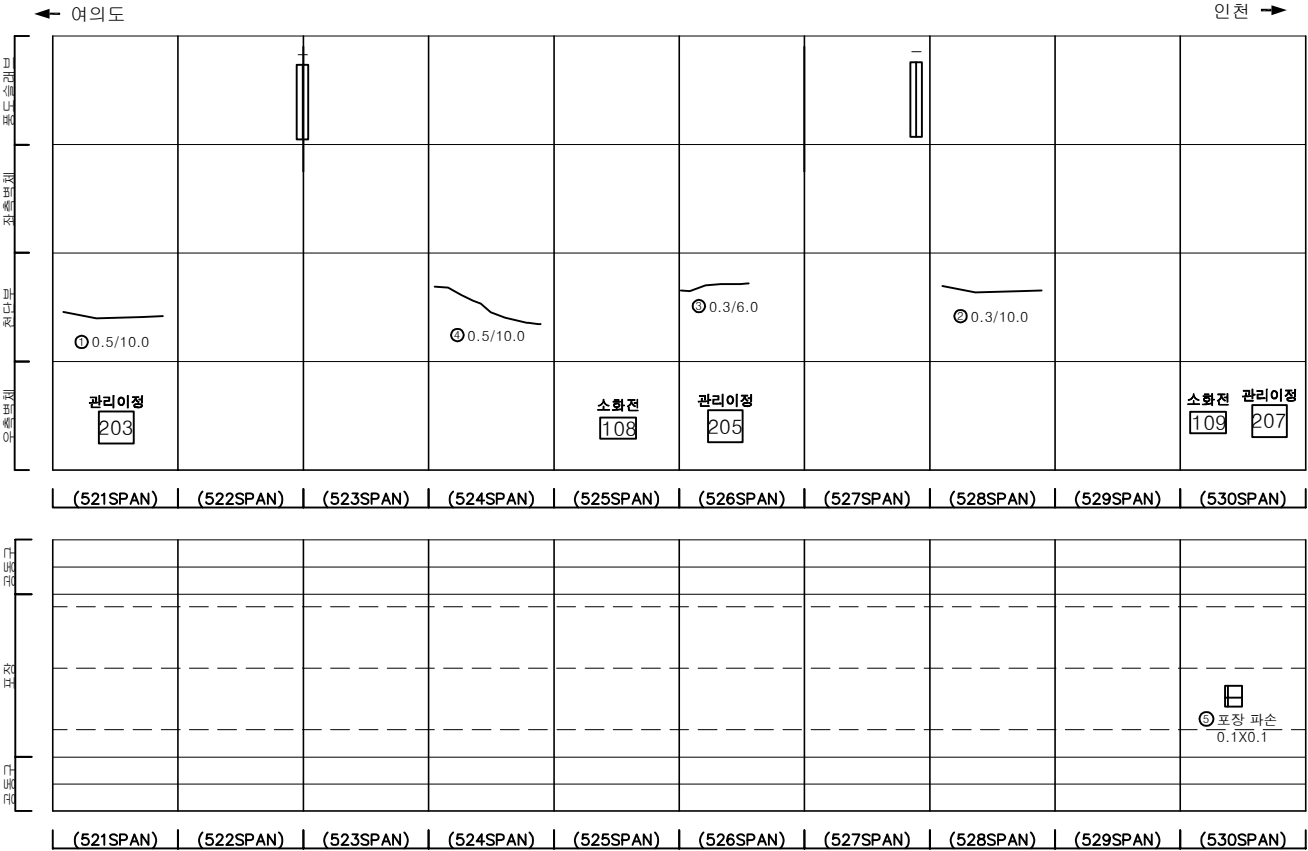
| 번호 | 발생<br>년도 | 부재 | 위치 | 손상내용 | 손상현황 | | | | | | 비 고 |
|---|---|---|---|---|---|---|---|---|---|---|---|
| 1 | 23상 | 천단부 | S 521 | 균열(폭0.3mm이상) | 0.5 | 10.0 | - | m | 1 | 10.00 | 폭증가 |

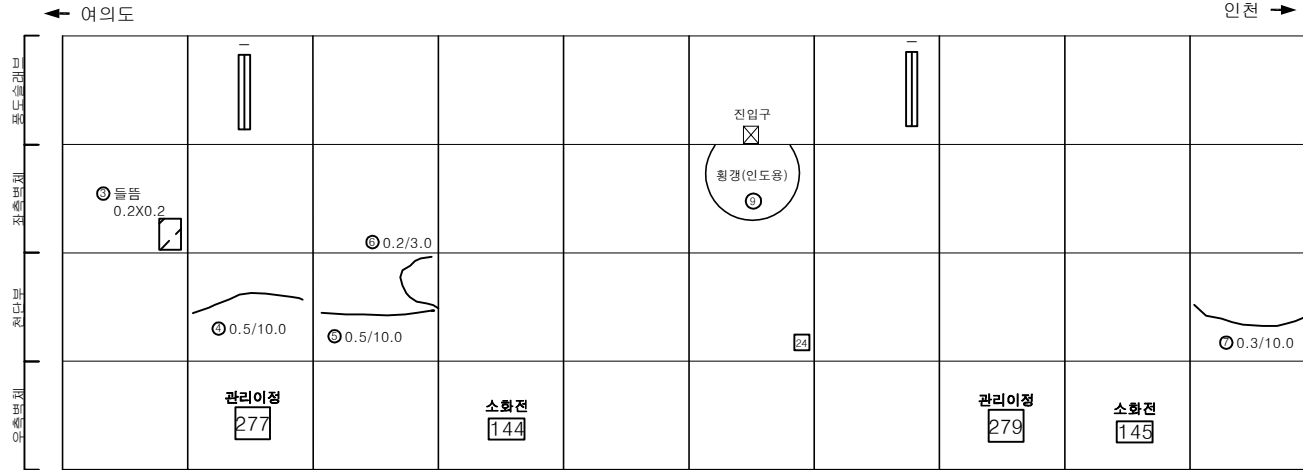
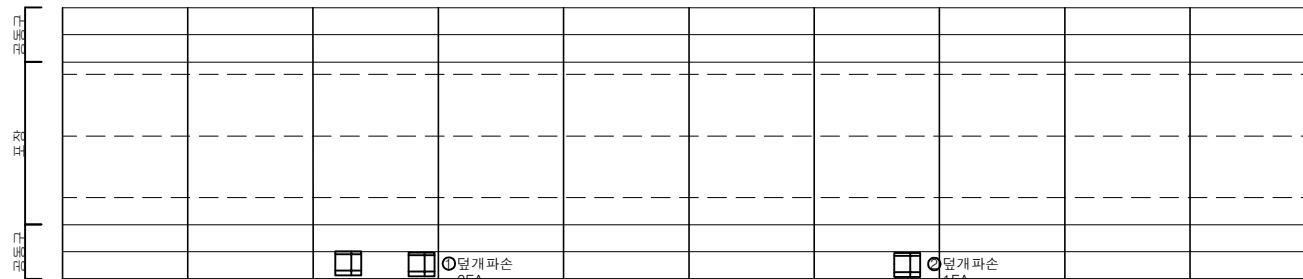
ID : 신월여의지하도로-인천방향 (NATM 691~700구간)

| 번호 | 발생년도 | 부재 | 위치 | 손상내용 | 손상현황 | | | | | | 비고 |
|---|---|---|---|---|---|---|---|---|---|---|---|
| 4 | 24상 | 천단부 | S 702 | 균열(폭0.3mm이상) | 0.3 | 5.0 | - | m | 6 | 30.00 | |
| 7 | 24상 | 천단부 | S 708 | 누수(스며있음) | - | - | - | EA | 1 | 1.00 | |
| 8 | 24상 | 천단부 | S 710 | 누수(스며있음) | - | - | - | EA | 1 | 1.00 | |
| 11 | 24상 | 포장부 | S 710 | 포장 망상균열 | - | 18.0 | 3.0 | m <sup>2</sup> | 1 | 54.00 | |
