# 목 차

## 2. 현장조사

### 1) 본선

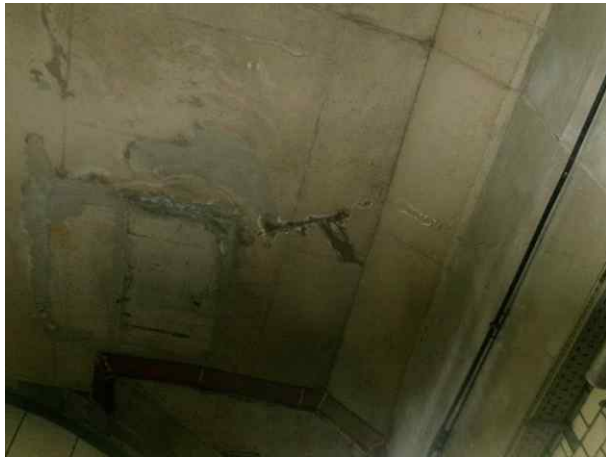
본선 BOX구간 슬래브 S006 균열부백태

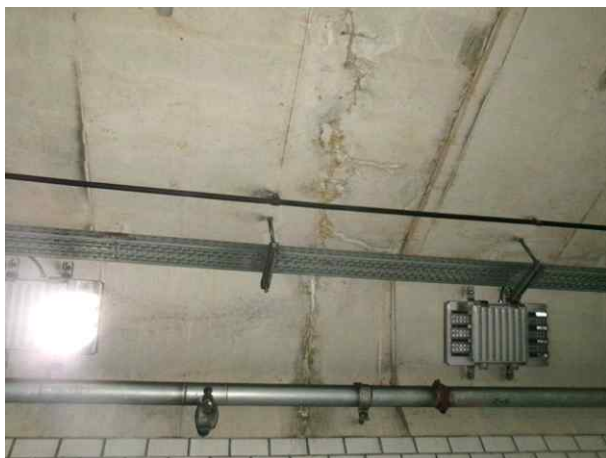
본선 BOX구간 슬래브 S714 균열부백태

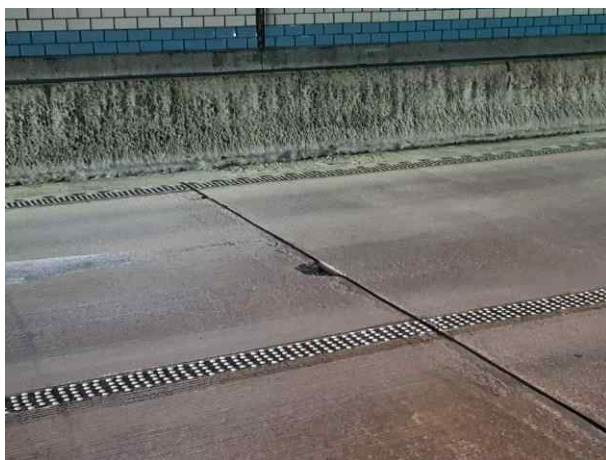
본선 포장부 S438 파손

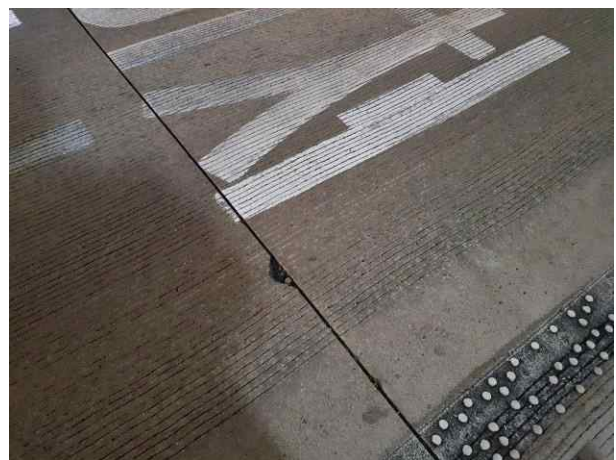
본선 포장부 S438 파손

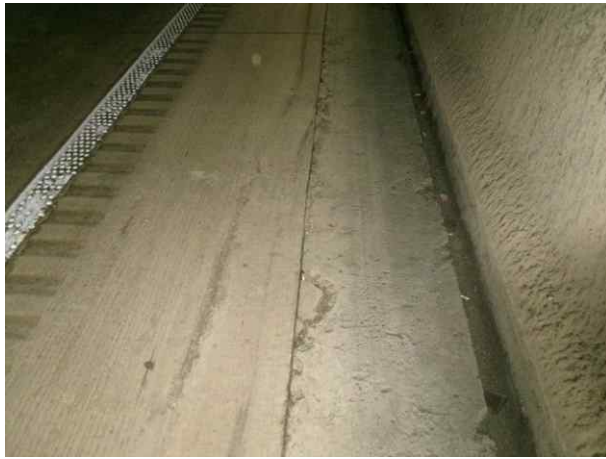
본선 포장부 S467 파손

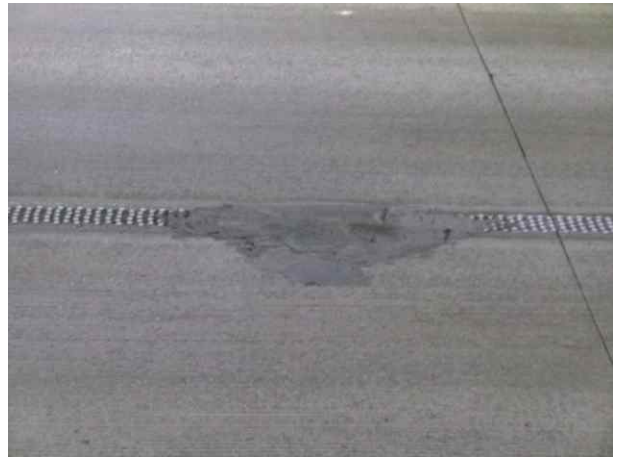
본선 포장부 S623 파손

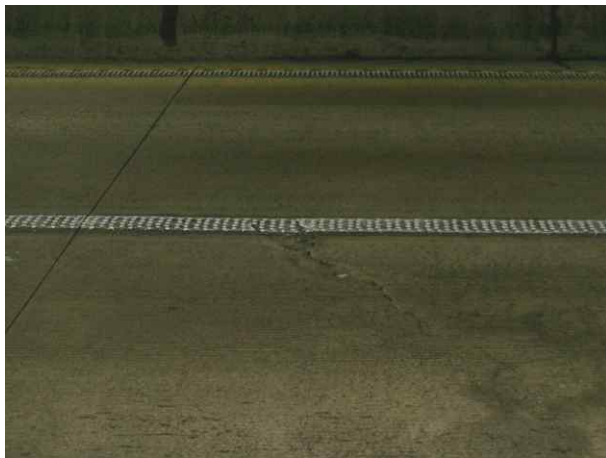
본선 포장부 S637 파손, 망상균열

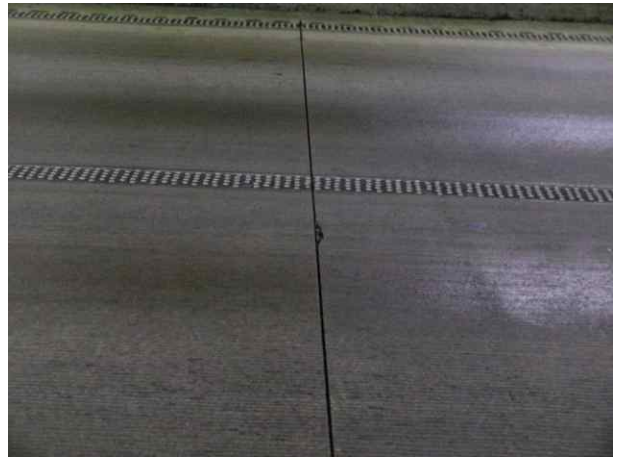
본선 포장부 S673 파손

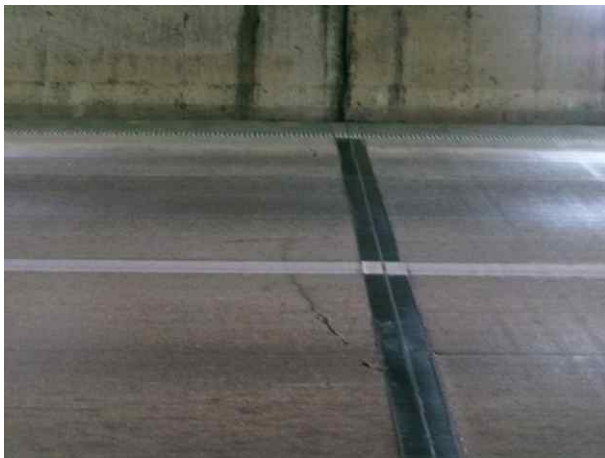
본선 포장부 S706 파손

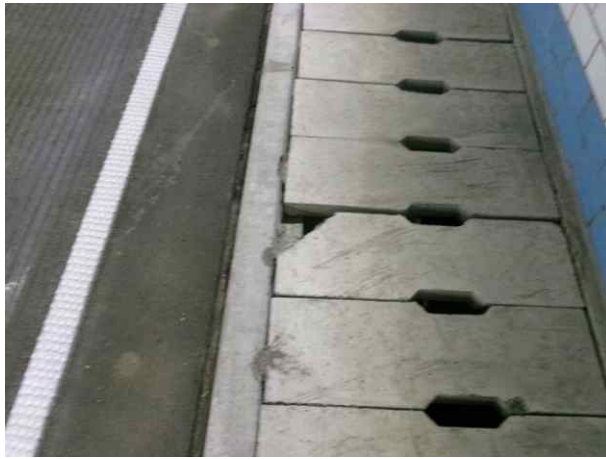
본선 공동구 S005 덮개파손

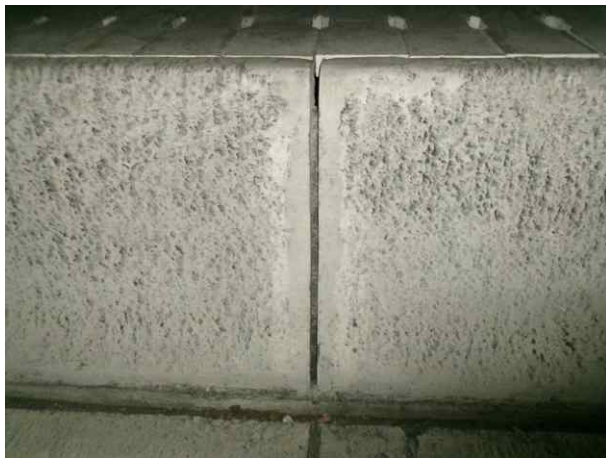
본선 공동구 S312 실란트 미시공

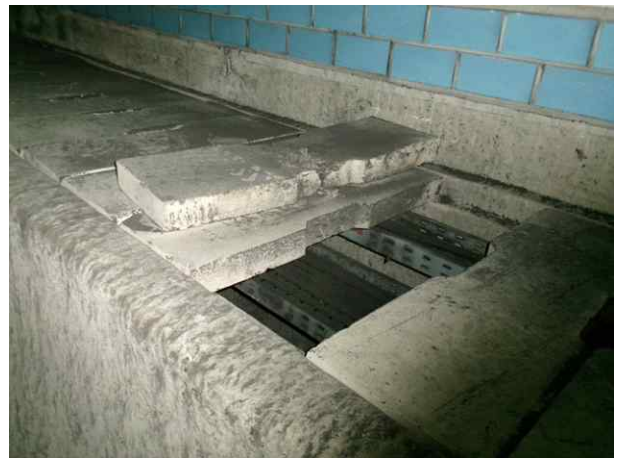
본선 공동구 S337 덮개파손

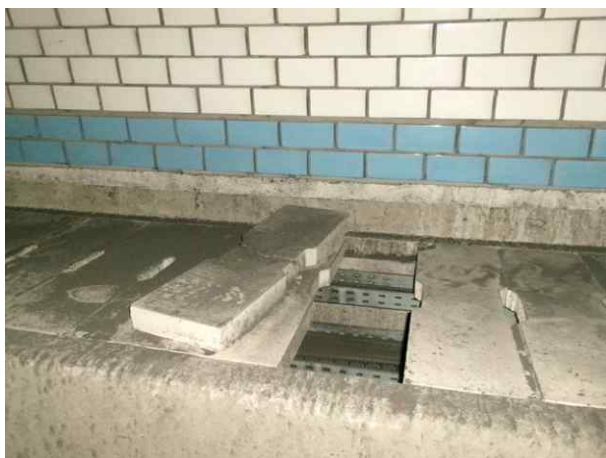
본선 공동구 S363 덮개파손

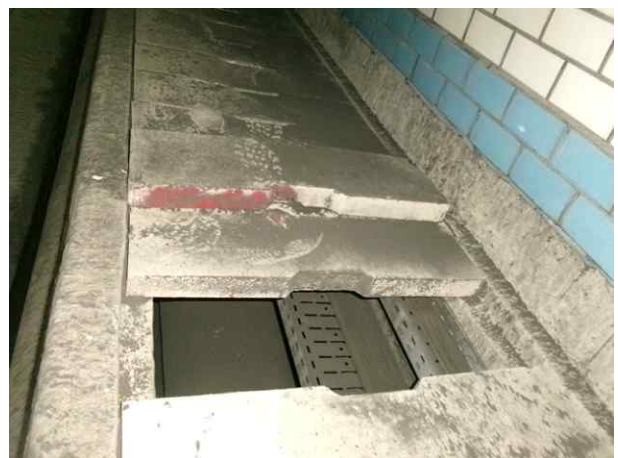
본선 공동구 S385 덮개파손

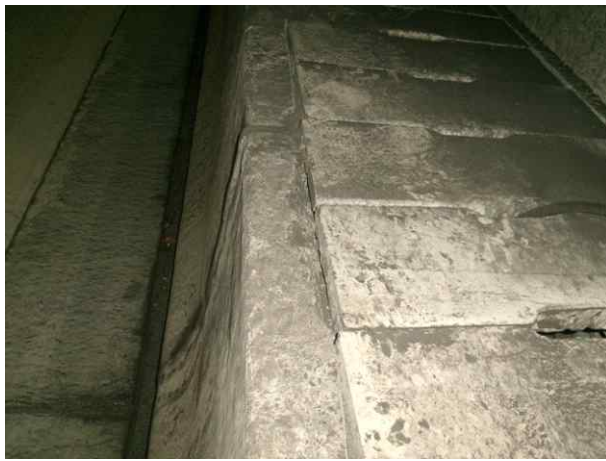
본선 공동구 S391 파손

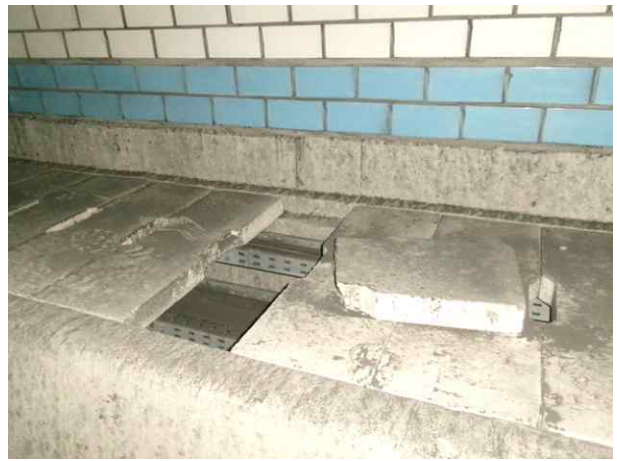
본선 공동구 S404 덮개파손

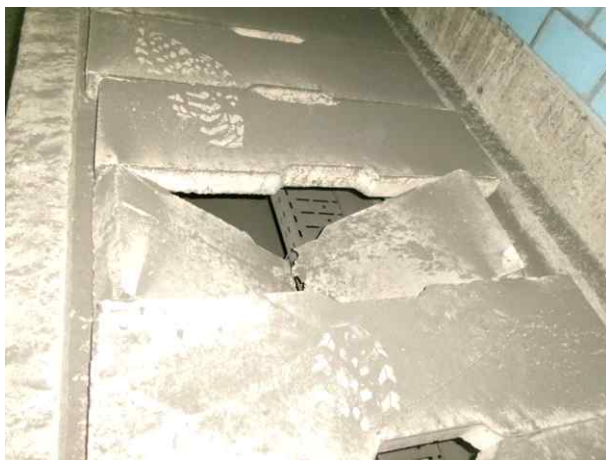
본선 공동구 S543 덮개파손

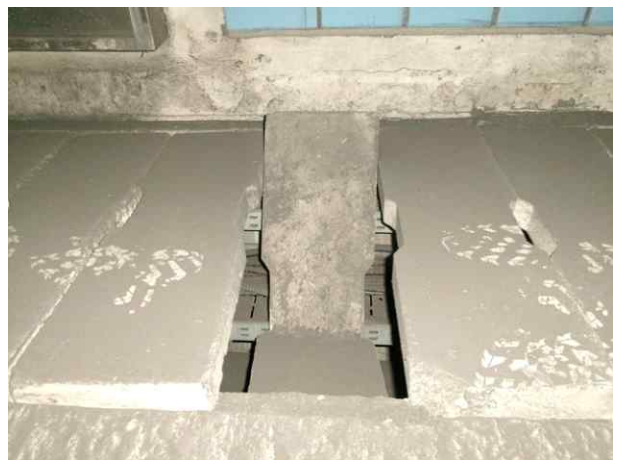
본선 공동구 S681 덮개파손

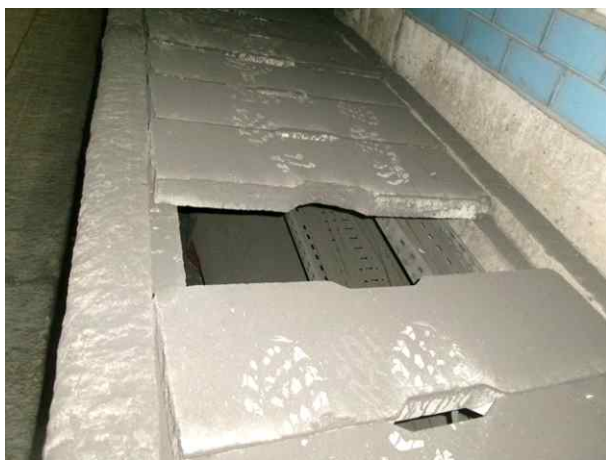
본선 공동구 S685 덮개탈락

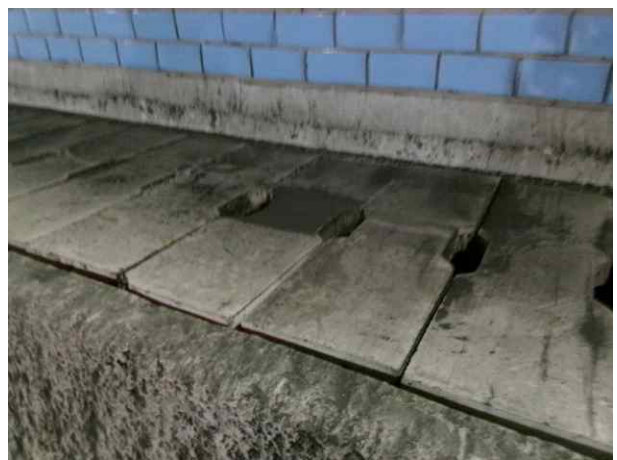
본선 공동구 덮개파손 보수 양호

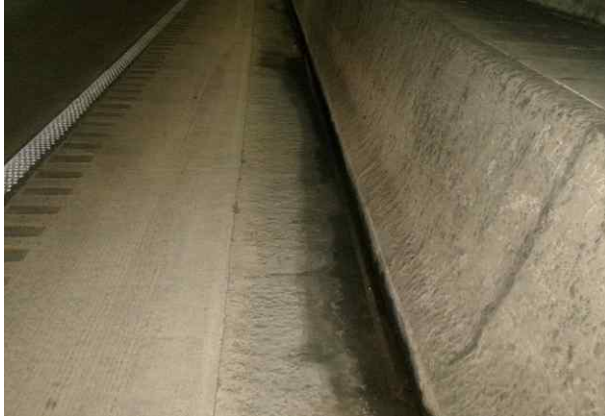
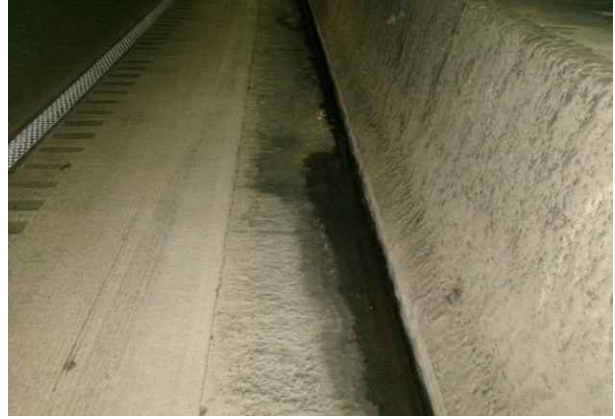
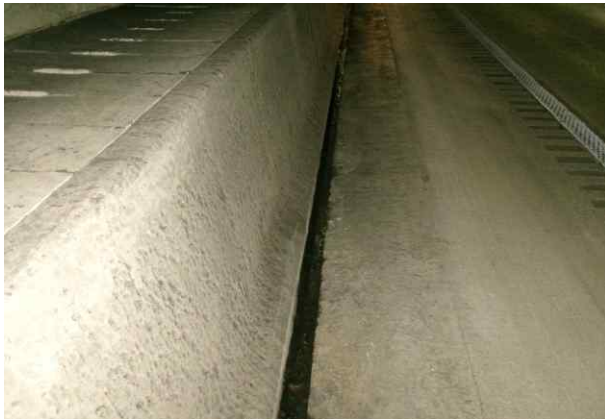
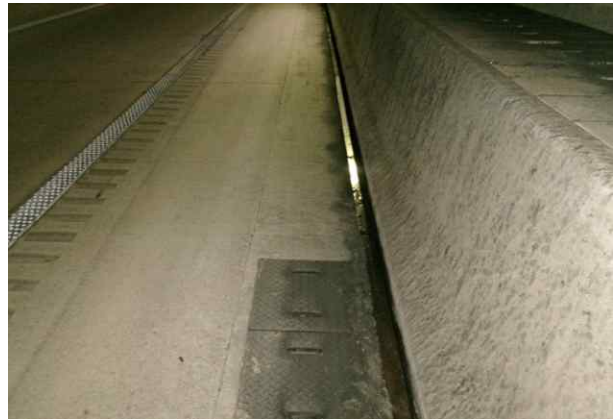
본선 배수시설 S378~385 배수로 채수

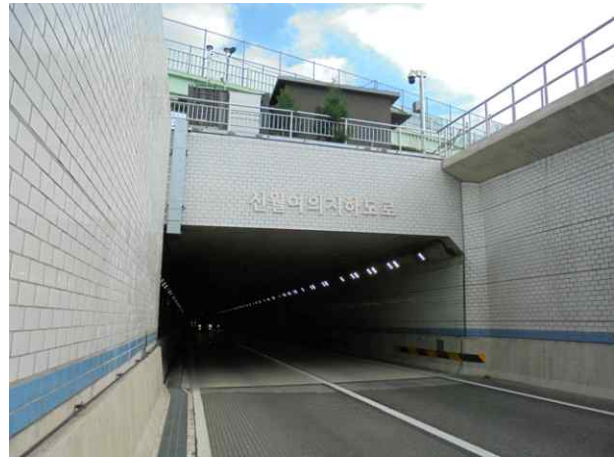
갯문 종점부 상태양호

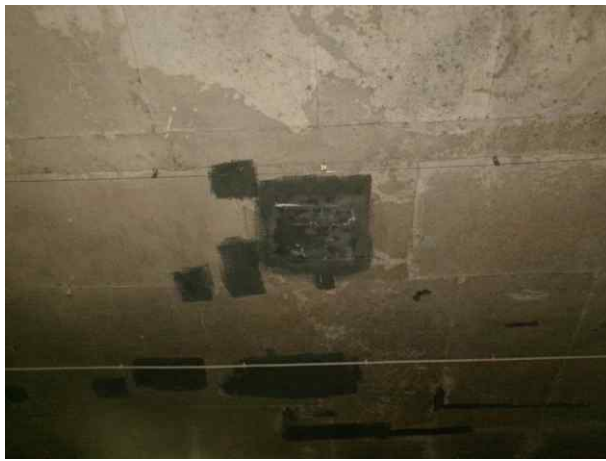
RAMP-D BOX구간 슬래브 S57 백태

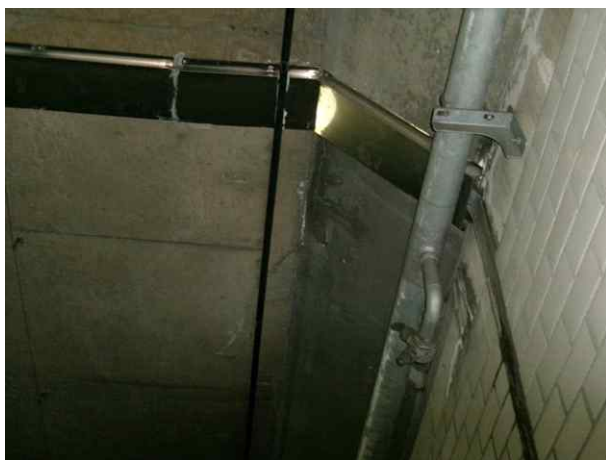
RAMP-D BOX구간 슬래브 S59 누수(스며있음)

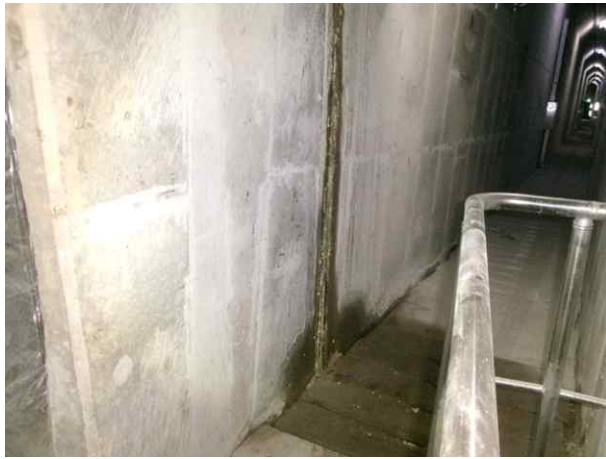
RAMP-D BOX구간 벽체 S57 누수(떨어짐)

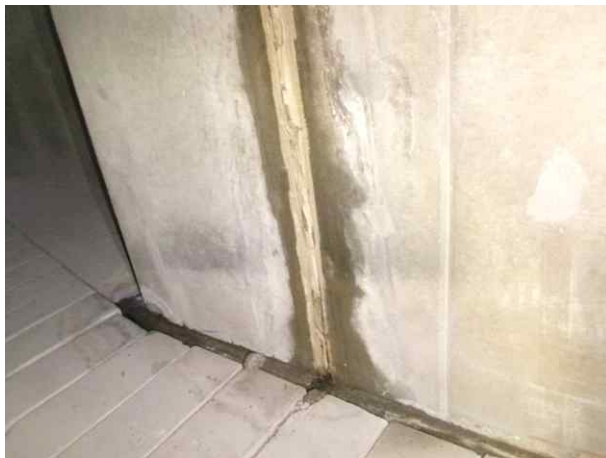
RAMP-D BOX구간 벽체 S58 누수(스며있음)

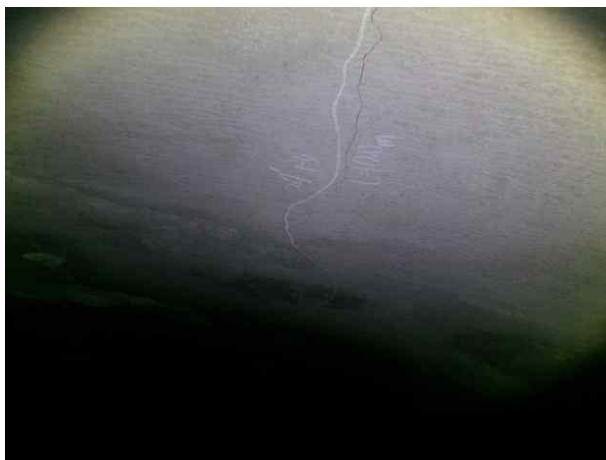
RAMP-D NATM구간 천단부 S10 균열(Cw=0.5mm)

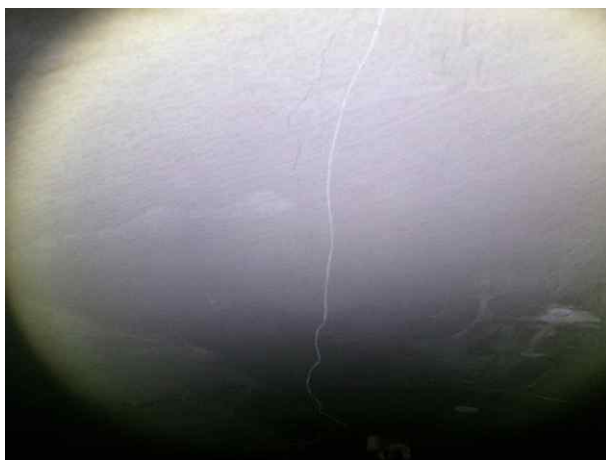
RAMP-D NATM구간 천단부 S20 균열(Cw=0.5mm)

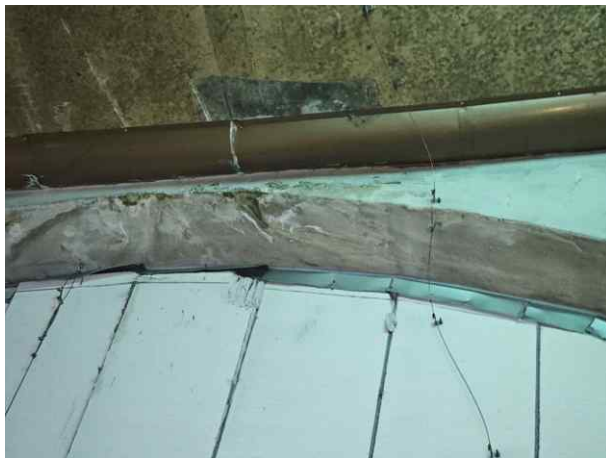
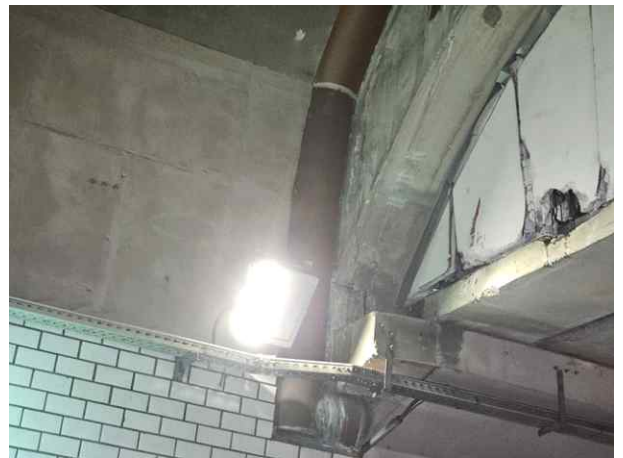
RAMP-D NATM구간 천단부 S54 파손

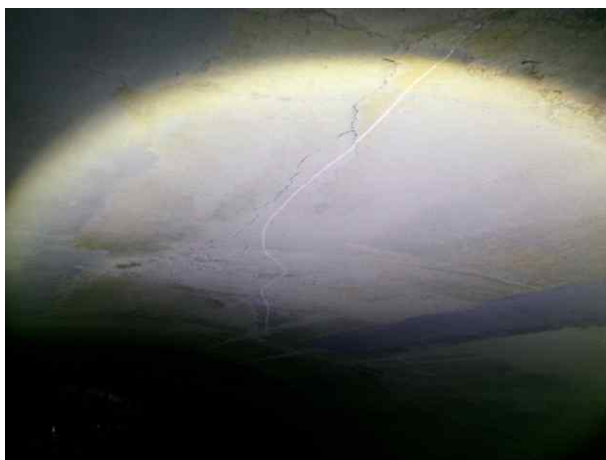
RAMP-D NATM구간 천단부 S51 균열(Cw=0.5mm)

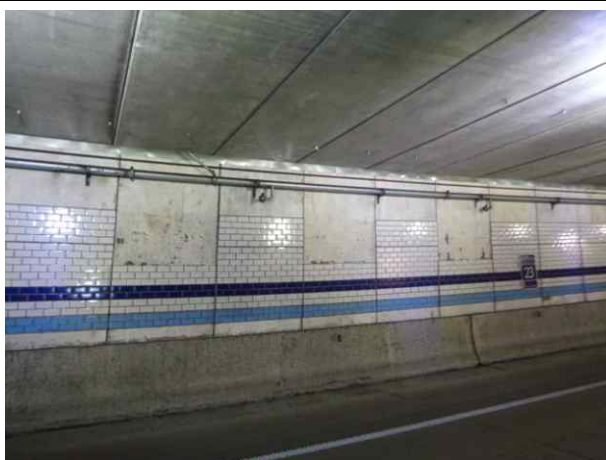
RAMP-D NATM구간 측벽부 S17 타일탈락

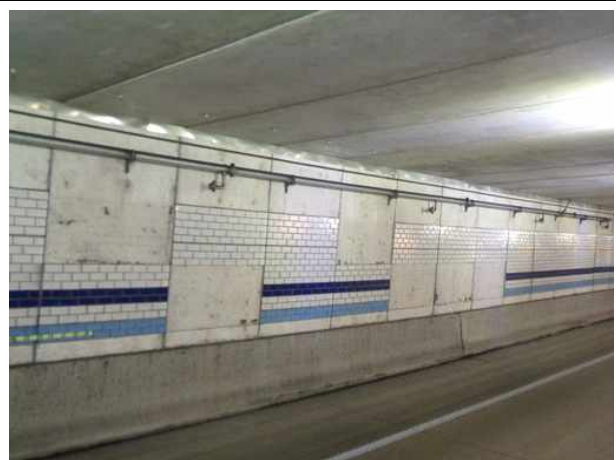
RAMP-D NATM구간 측벽부 S20~21 타일탈락

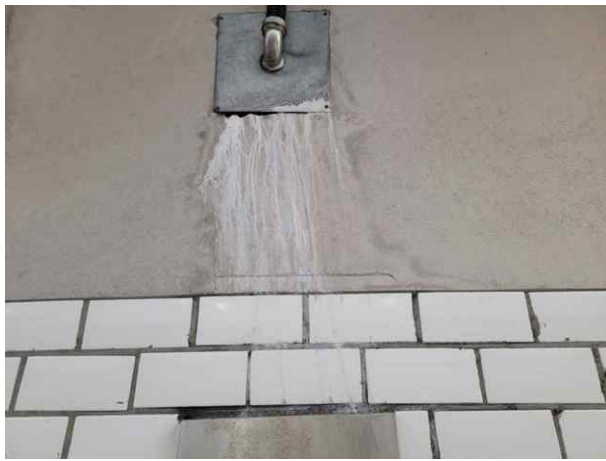
RAMP-D NATM구간 측벽부 S28 백태

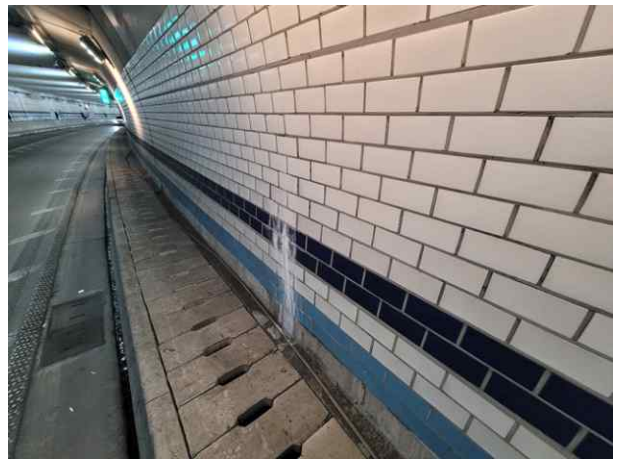
RAMP-D NATM구간 측벽부 S29 백태

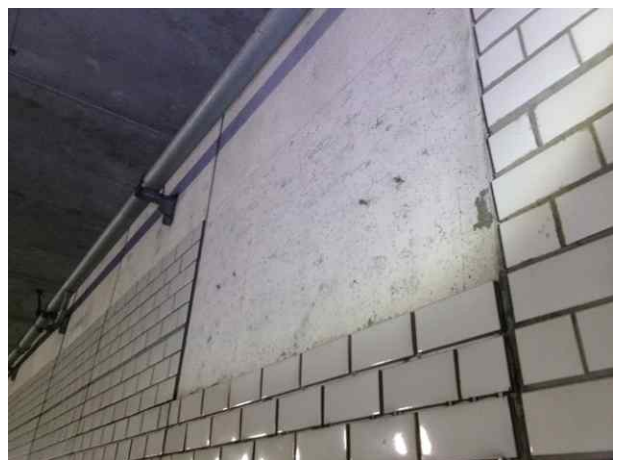
RAMP-D NATM구간 측벽부 S49 타일탈락

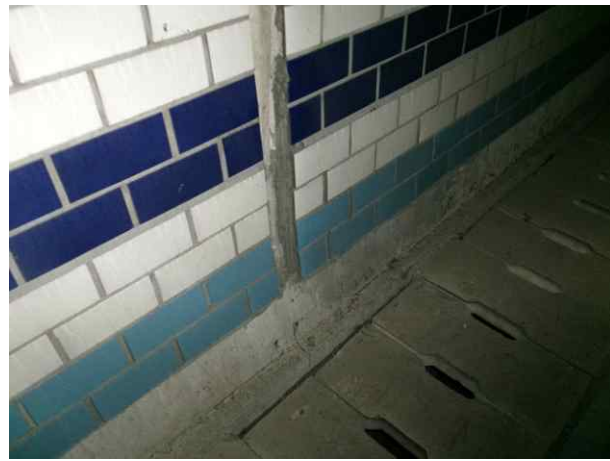
RAMP-D NATM구간 측벽부 S49 파손

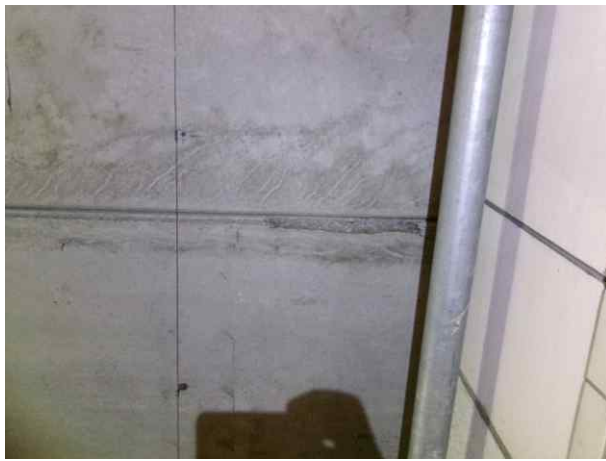
RAMP-D 풍도슬래브 S52 하면 파손

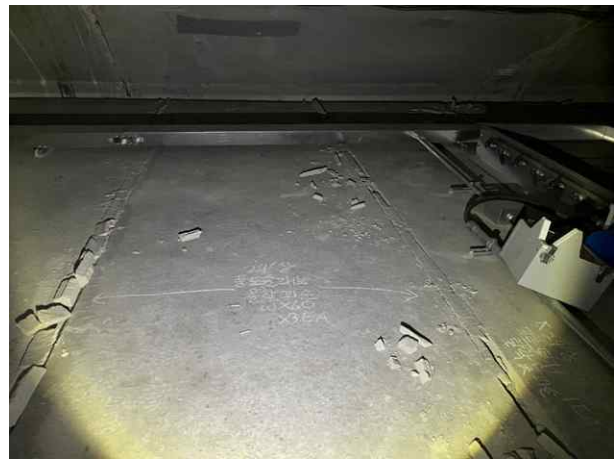
RAMP-D 풍도슬래브 S53 상면 몰탈파손

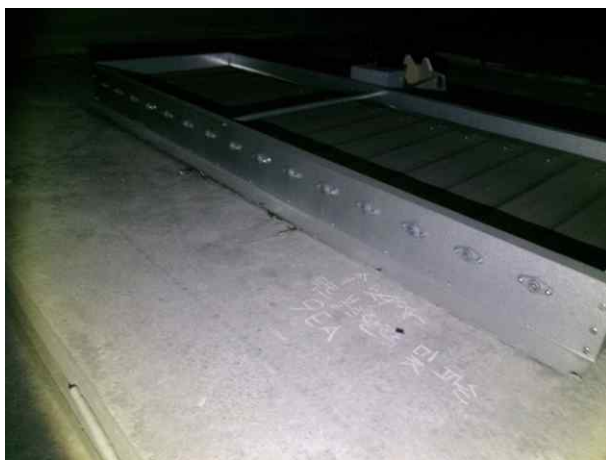
RAMP-D 풍도슬래브 S53 댐퍼 볼트탈락 및 파손

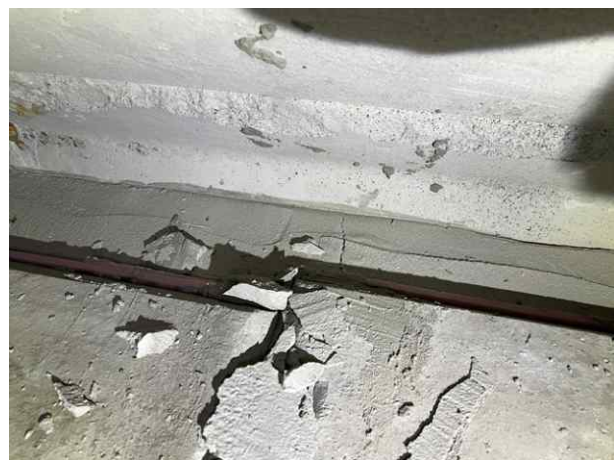
RAMP-D 풍도슬래브 S53 상면 몰탈파손

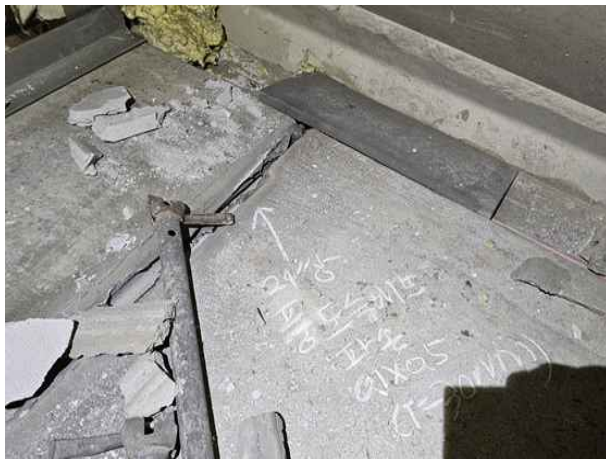
RAMP-D 풍도슬래브 S53 상면 파손

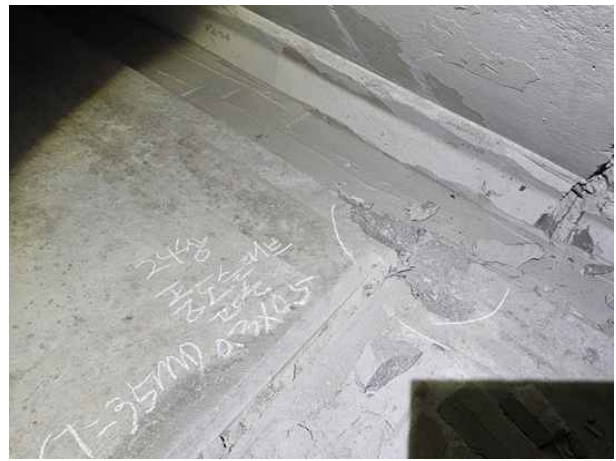
RAMP-D 풍도슬래브 S53 상면 파손

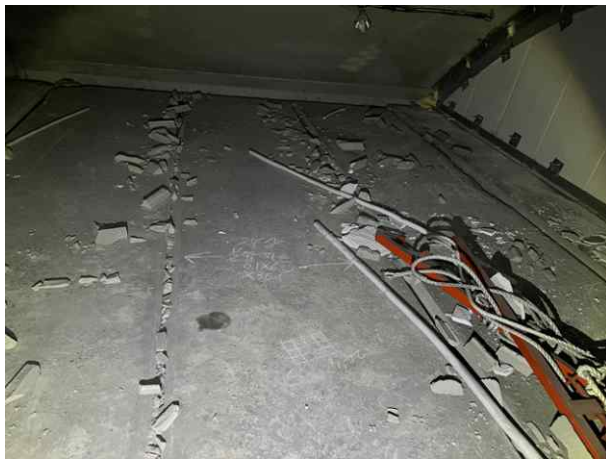
RAMP-D 풍도슬래브 S54 상면 몰탈파손

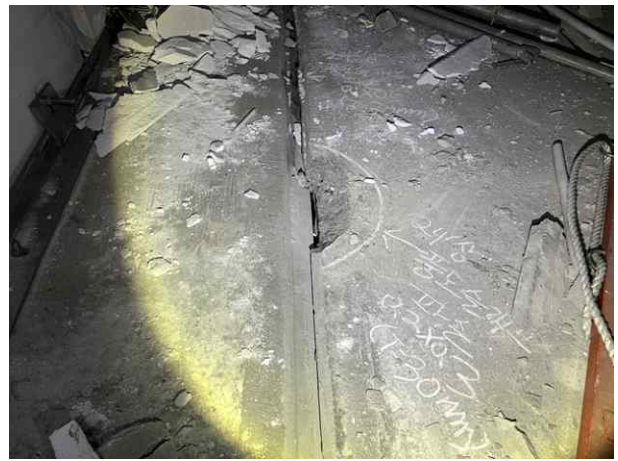
RAMP-D 풍도슬래브 S54 상면 파손

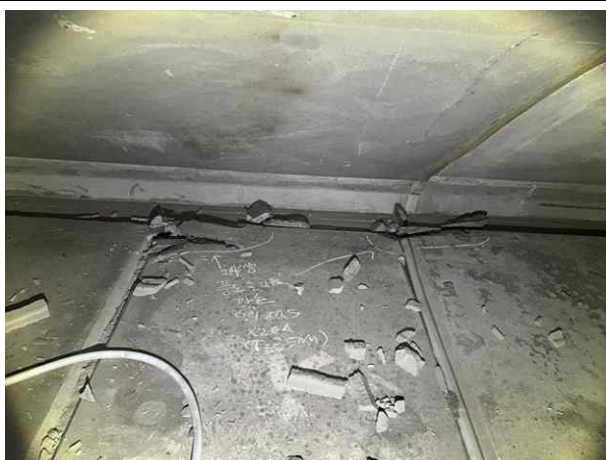
RAMP-D 풍도슬래브 S54 상면 파손

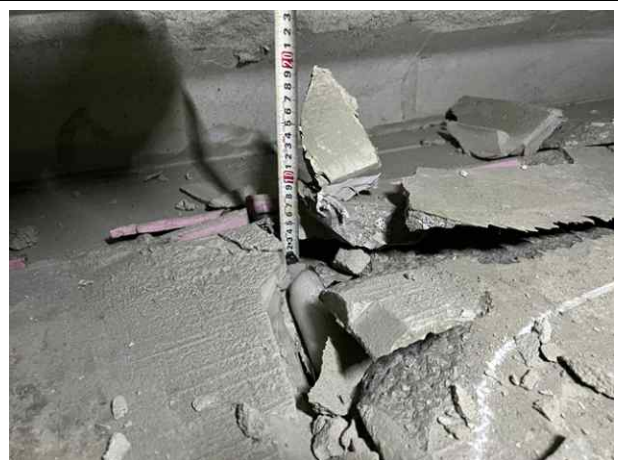
RAMP-D 풍도슬래브 S54 상면 파손

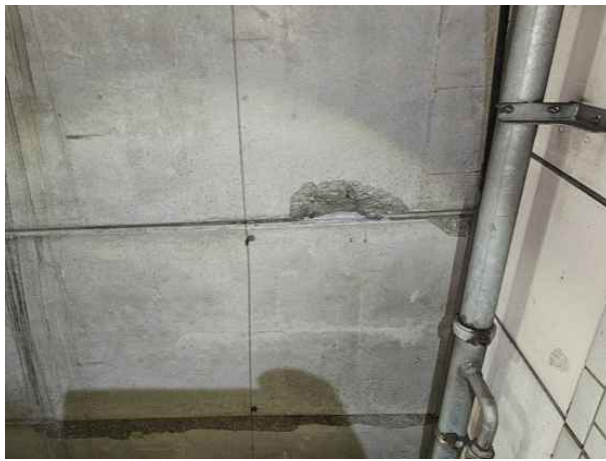
RAMP-D 풍도슬래브 S54 하면 파손

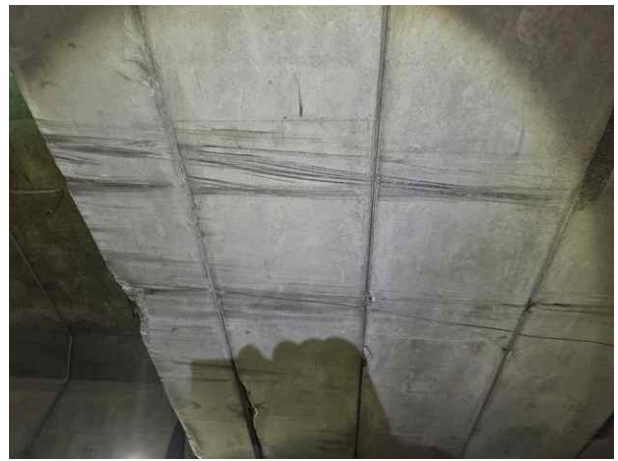
RAMP-D 풍도슬래브 S54 하면 파손(굽힘)

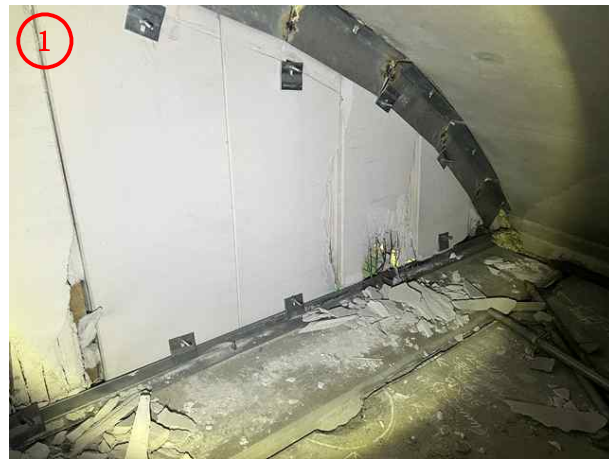
RAMP-D 풍도슬래브 S54 격벽 파손 및 철근노출(내측)

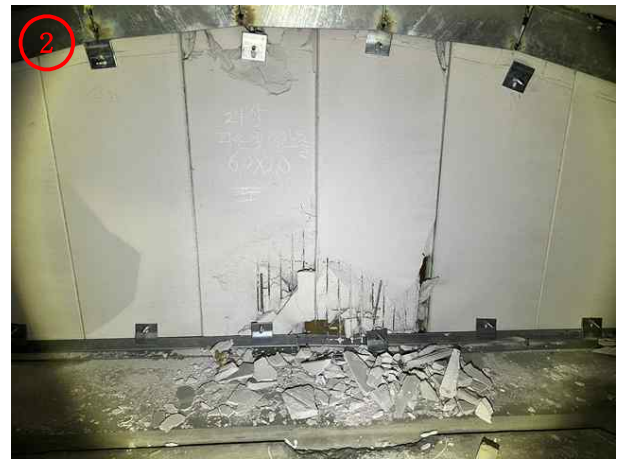
RAMP-D 풍도슬래브 S54 격벽 파손 및 철근노출(내측)

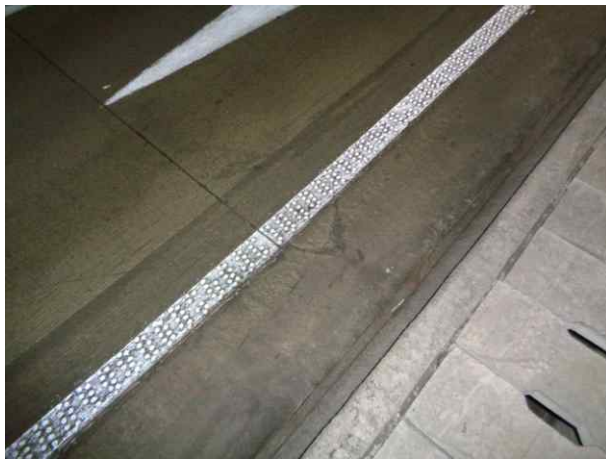
RAMP-D 포장부 S03 파손

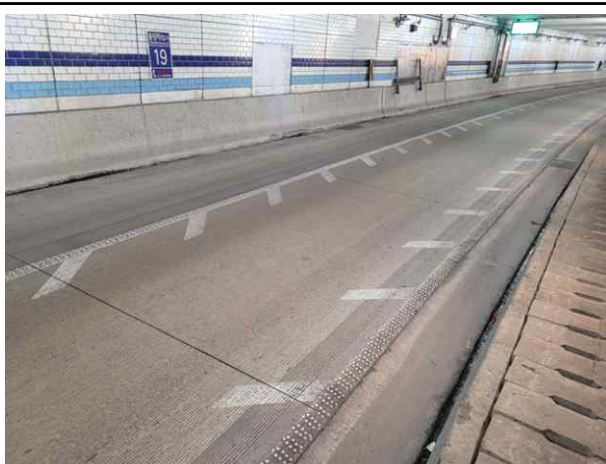
RAMP-D 포장부 S26~28 들뜸(S28)

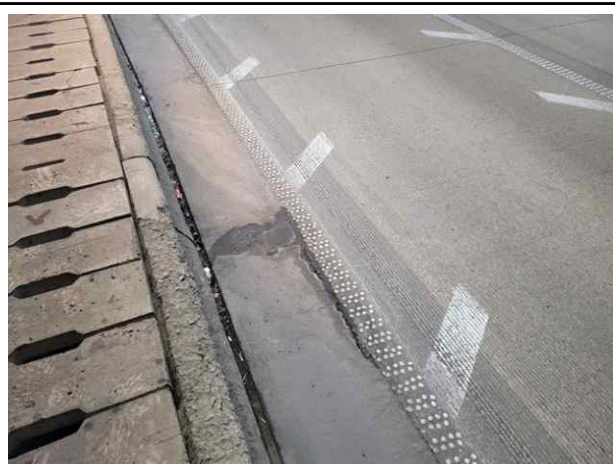
RAMP-D 포장부 S45 체수

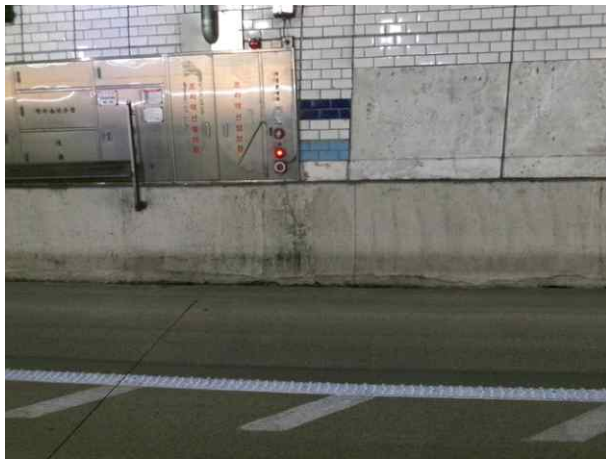
RAMP-D 공동구 S35 파손

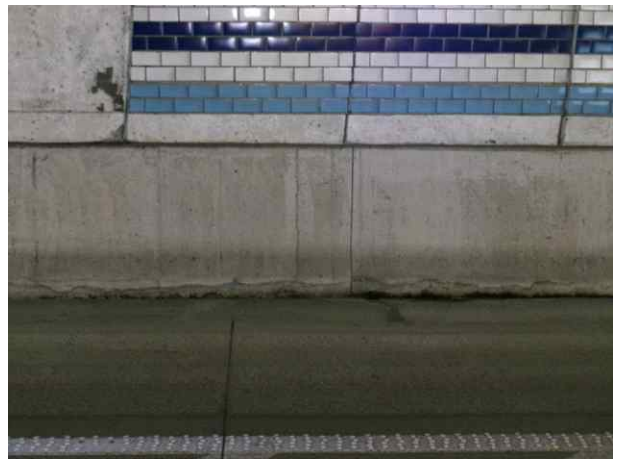
RAMP-D 공동구 S36 파손

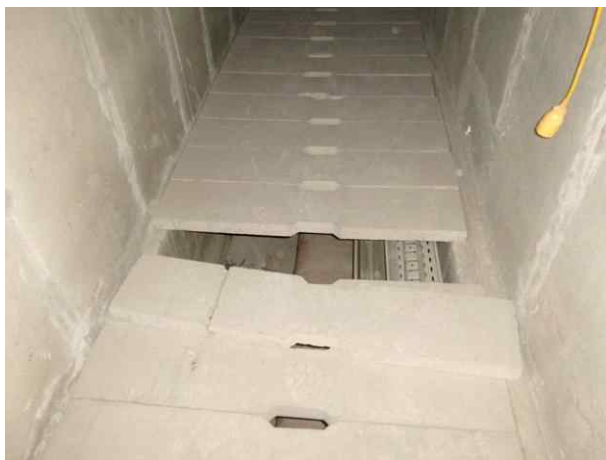
RAMP-D 공동구 S56 덮개파손

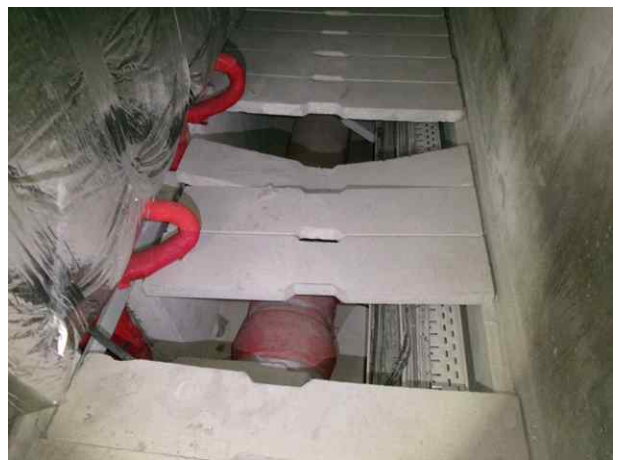
RAMP-D 공동구 S58 덮개파손

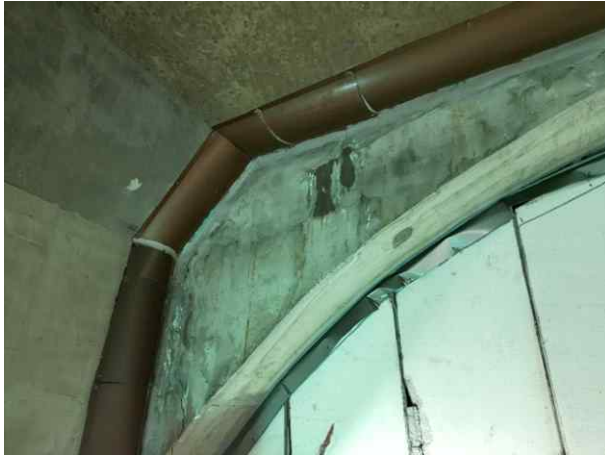
RAMP-D 배수시설 S55 유도배수관 누수

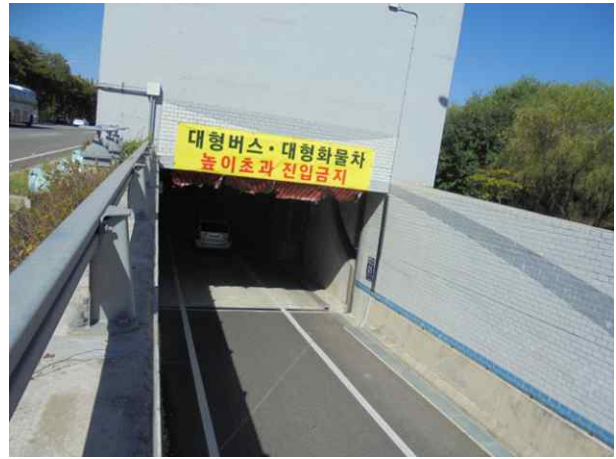
갯문 진입부 상태양호

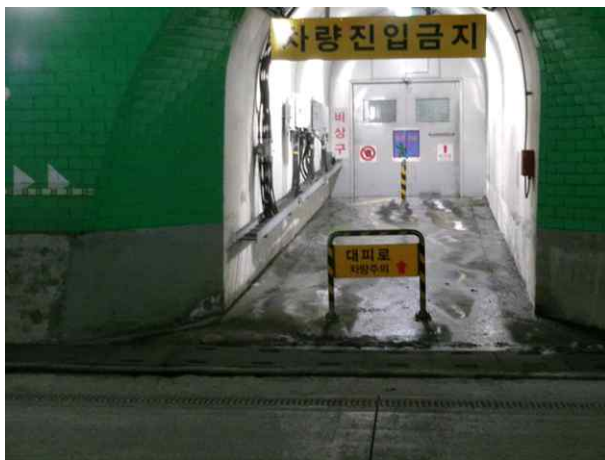
피난연락갱 S057 누수(떨어짐)

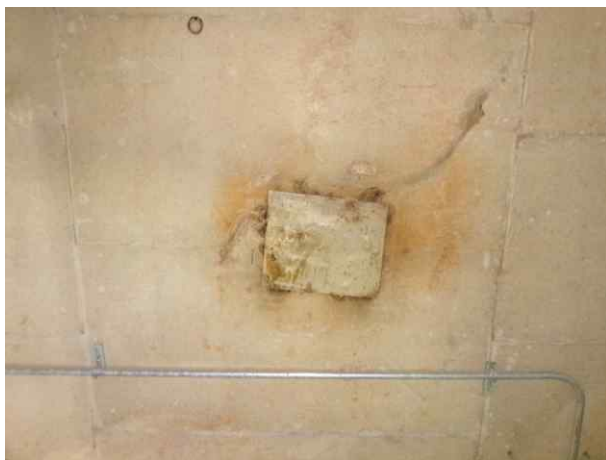
소화수조 S006 슬래브 누수흔적

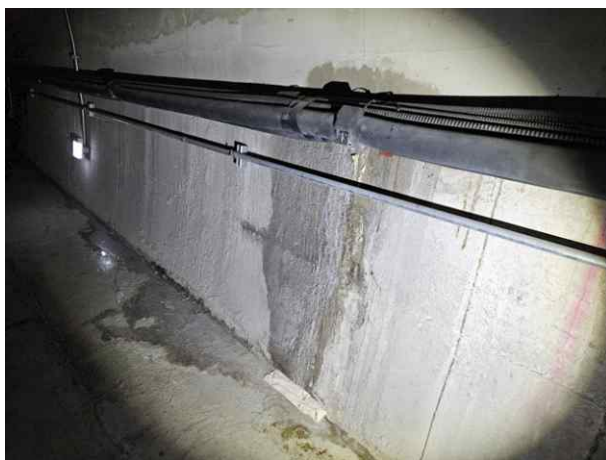
RAMP-D 전기실 측벽부 누수 및 백태

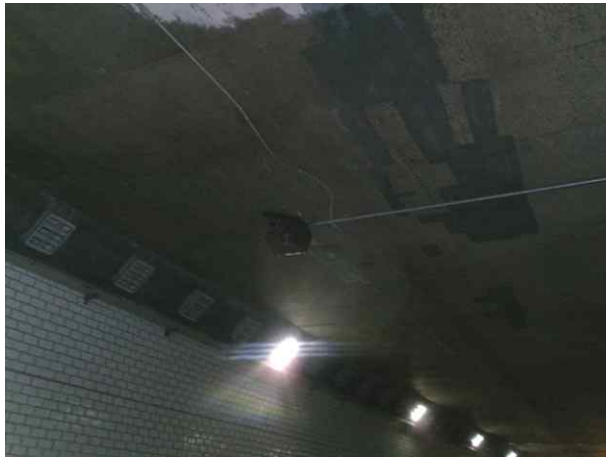
RAMP-D S59 신호기 파손

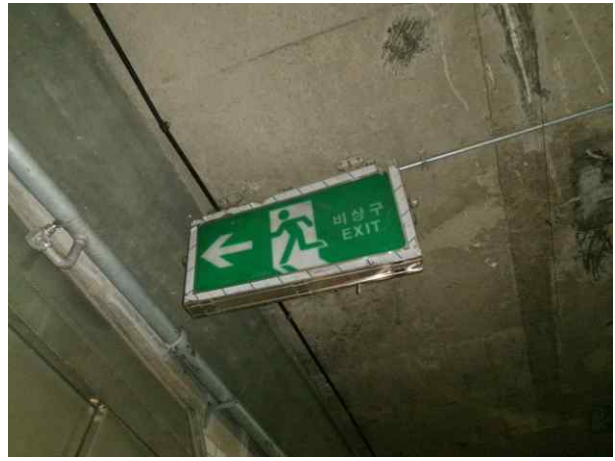
RAMP-D S57 비상구 표지판 파손
