# 목 차

## 2. 현장조사

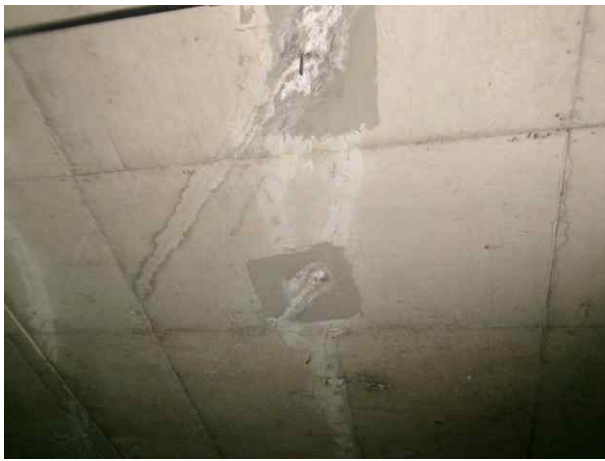
본선 BOX구간 슬래브 S002 누수(스며있음)

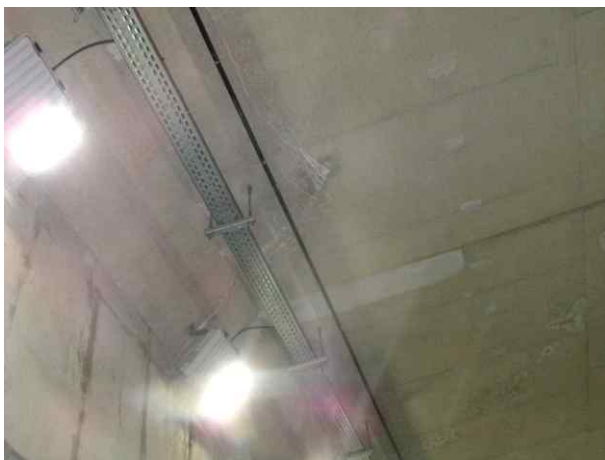
본선 BOX구간 슬래브 S717 균열부백태

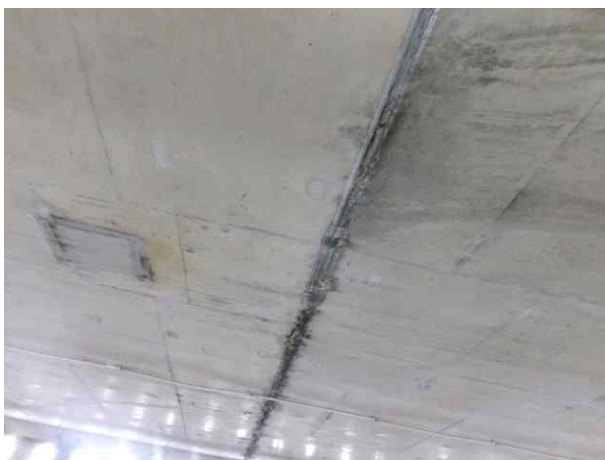
본선 BOX구간 슬래브 S721 누수(스며있음)

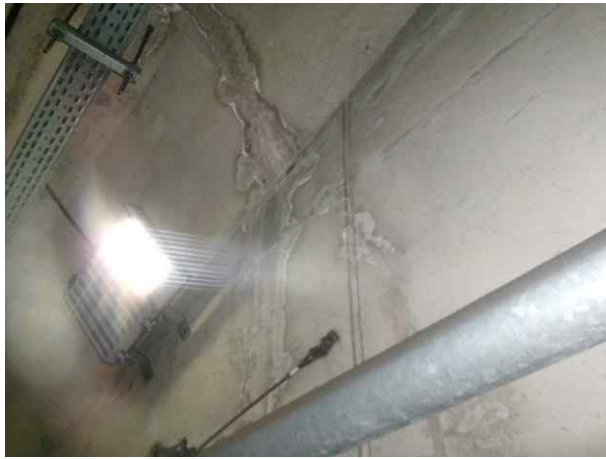
본선 BOX구간 벽체 S716 균열부백태

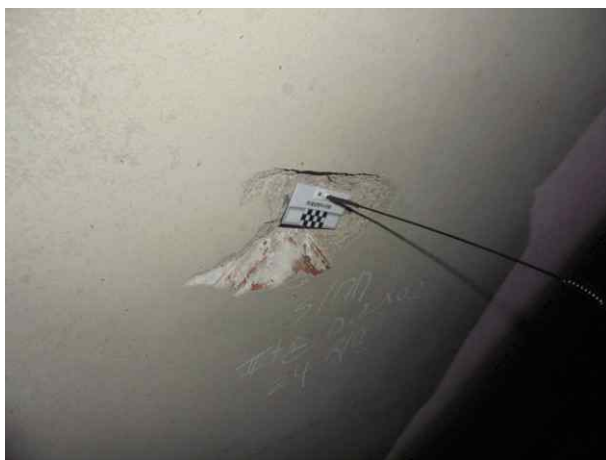
본선 NATM구간 천단부 S177 파손

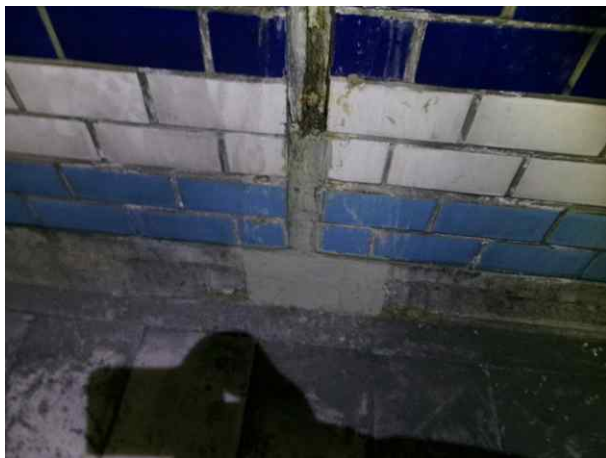
본선 NATM구간 측벽부 누수보수 양호

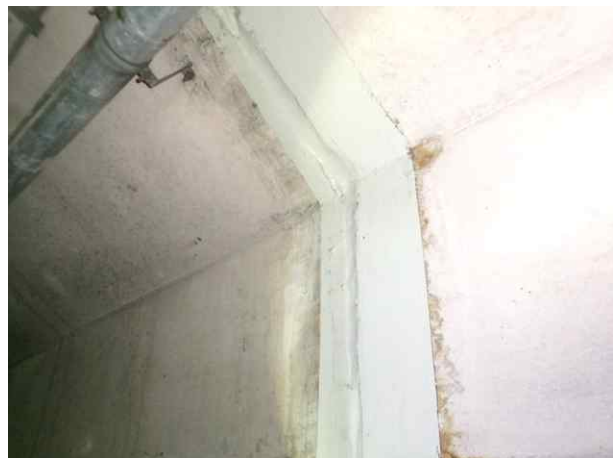
본선 NATM구간 측벽부 백태보수 양호

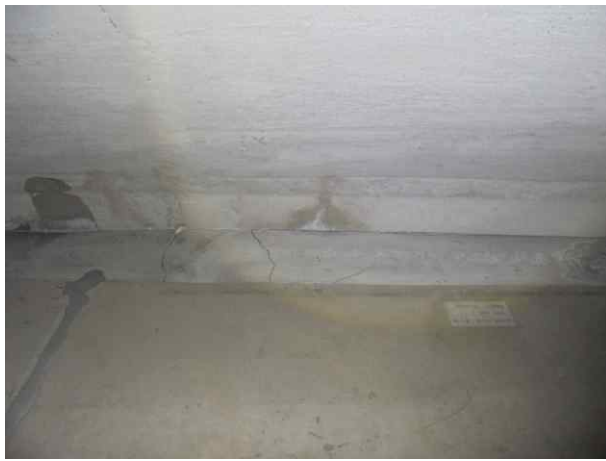
본선 NATM구간 풍도슬래브 S480 상면 파손

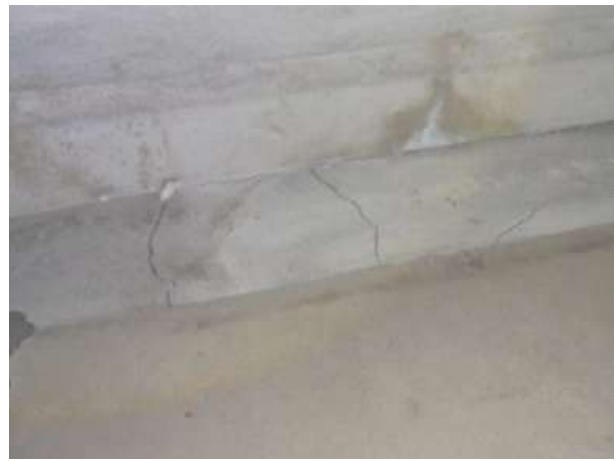
본선 NATM구간 풍도슬래브 S480 상면 파손

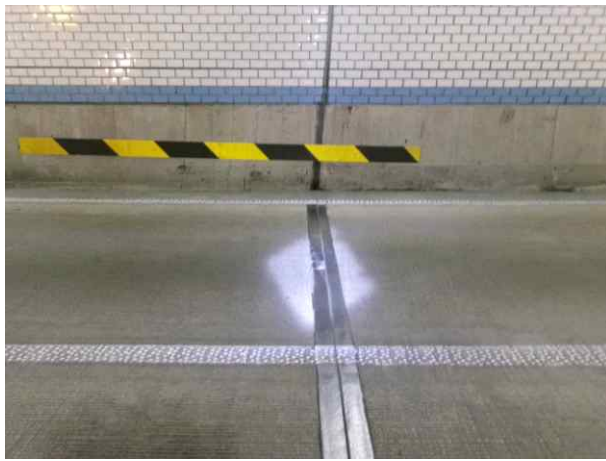
본선 포장부 S005 로드셀 파손

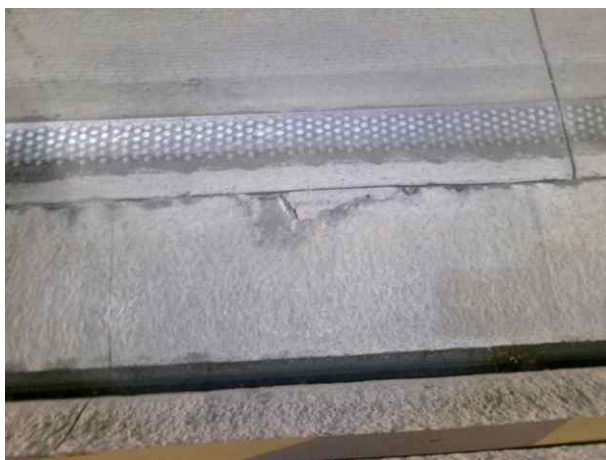
본선 포장부 S154 파손

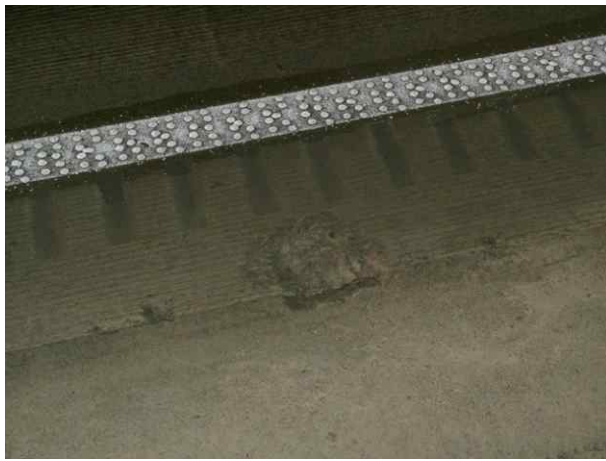
본선 포장부 S222 파손

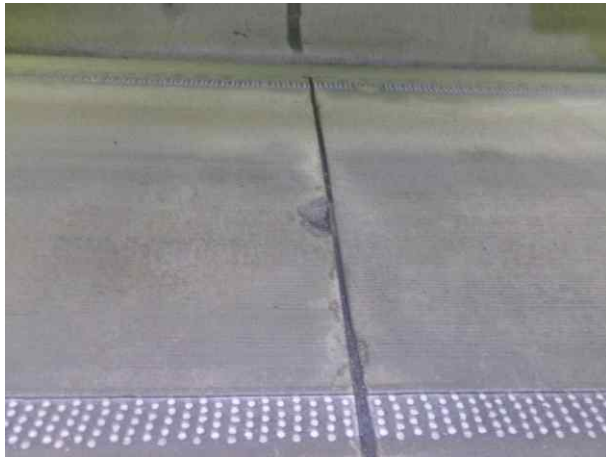
본선 포장부 S613 파손

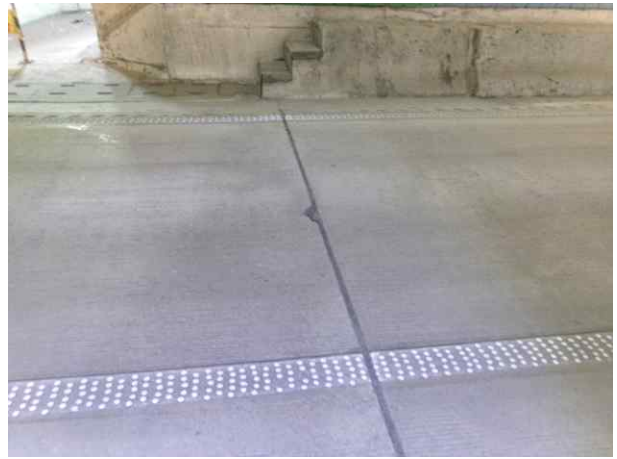
본선 포장부 S690 파손

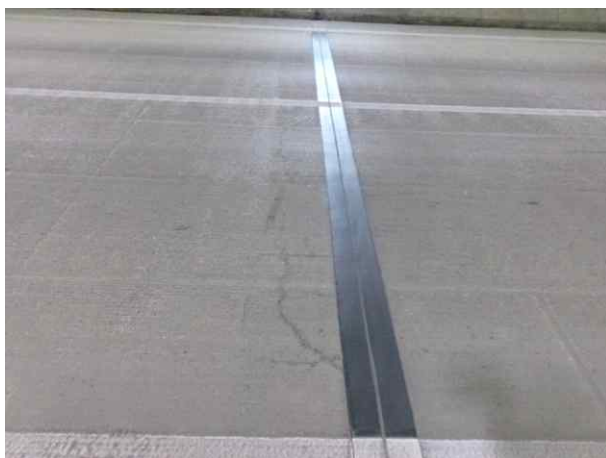
본선 포장부 S714 균열

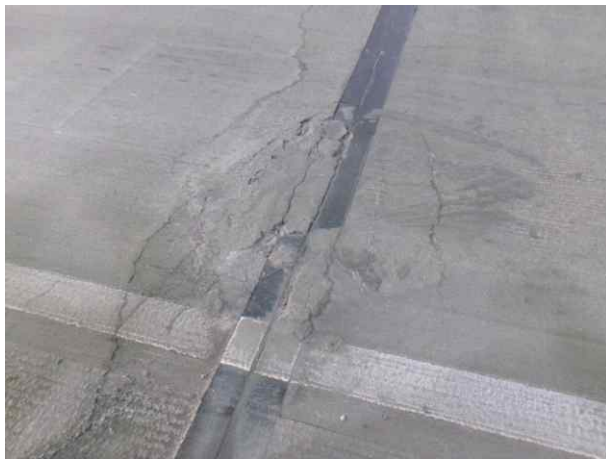
본선 포장부 S716 보수부 파손

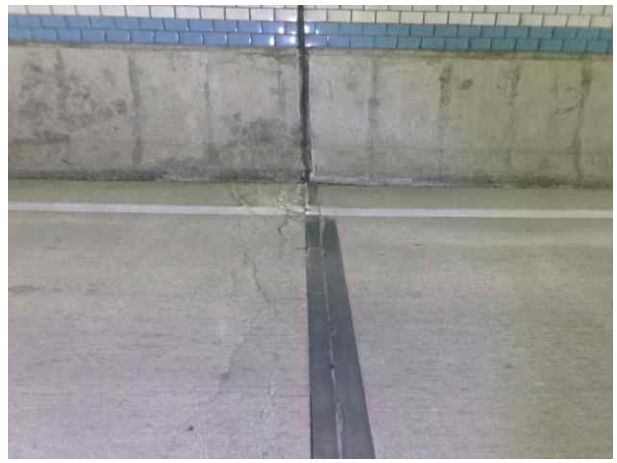
본선 포장부 S716 파손, 로드셀 파손

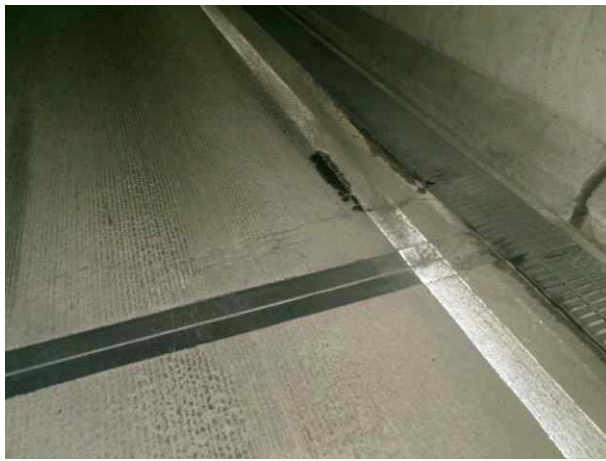
본선 포장부 S721 균열

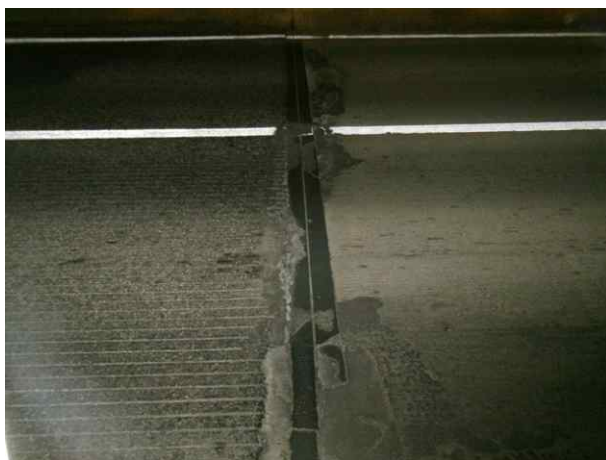
본선 포장부 S725 파손

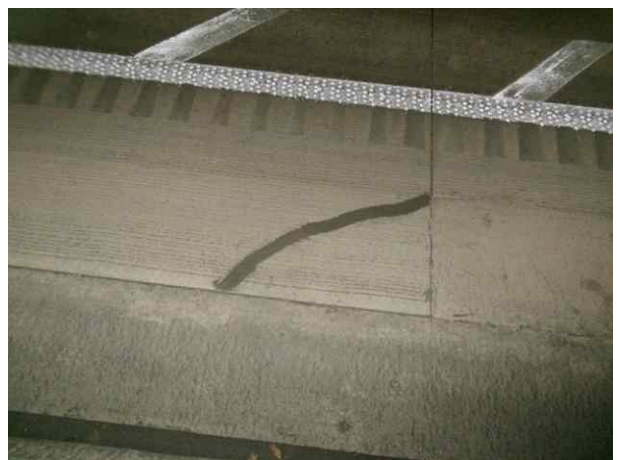
본선 포장부 균열보수 양호

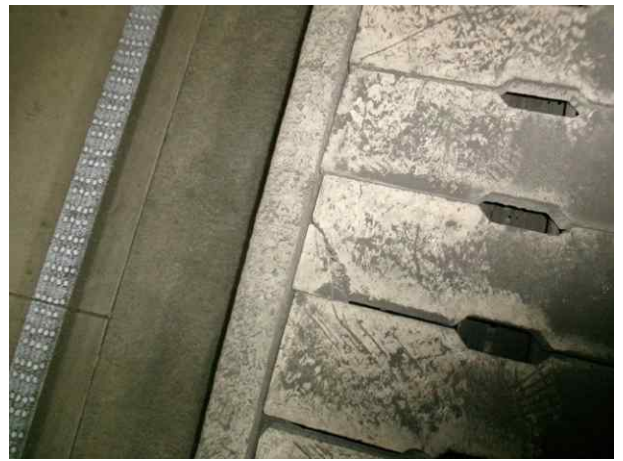
본선 공동구 S168 덮개파손

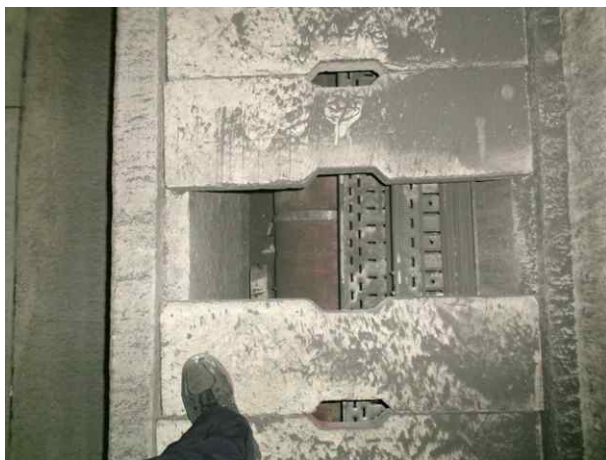
본선 공동구 S219 균열

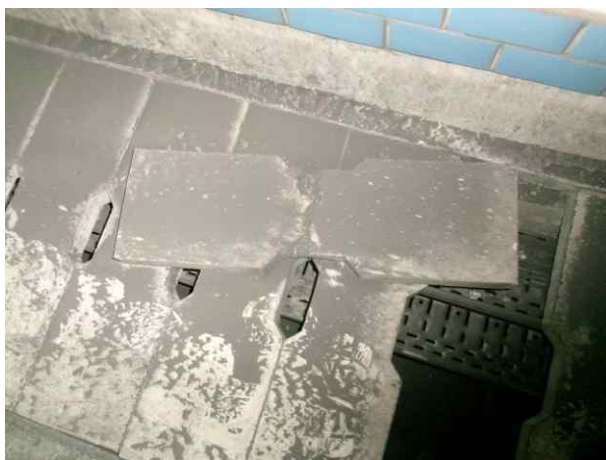
본선 공동구 S314 덮개파손

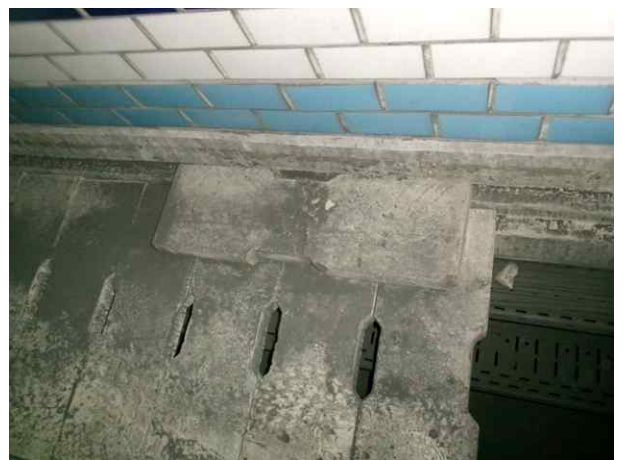
본선 공동구 S344 덮개파손

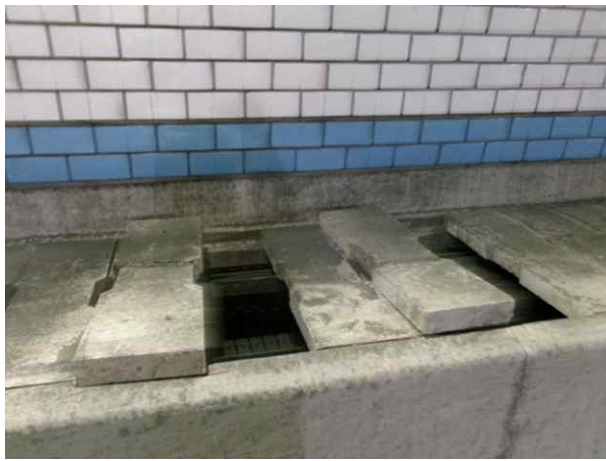
본선 공동구 S585 덮개파손

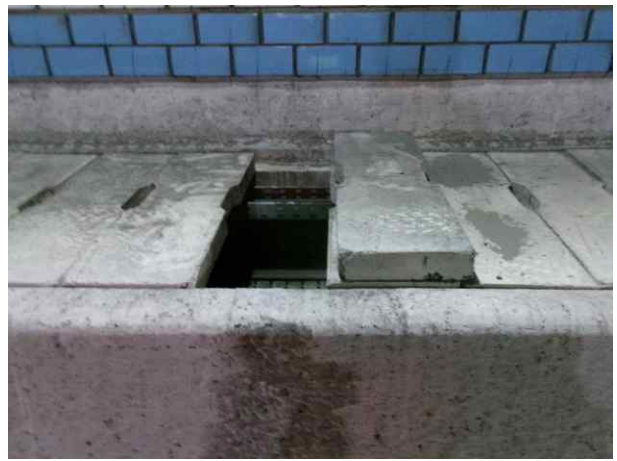
본선 공동구 S647 덮개파손

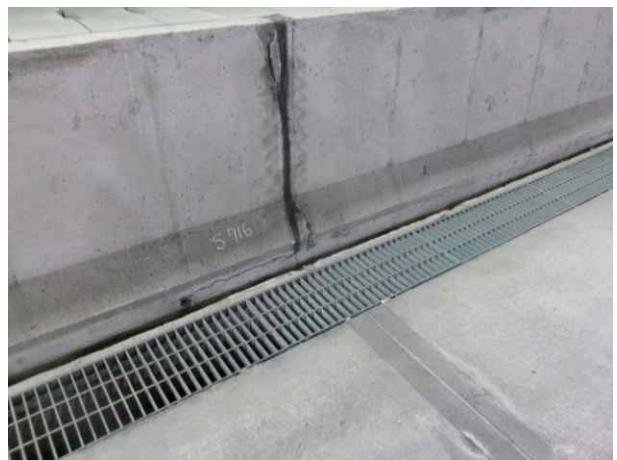
본선 공동구 S716 파손

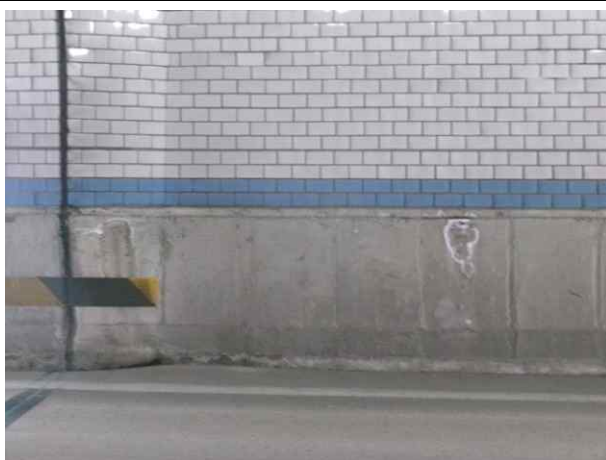
본선 공동구 S717 백태

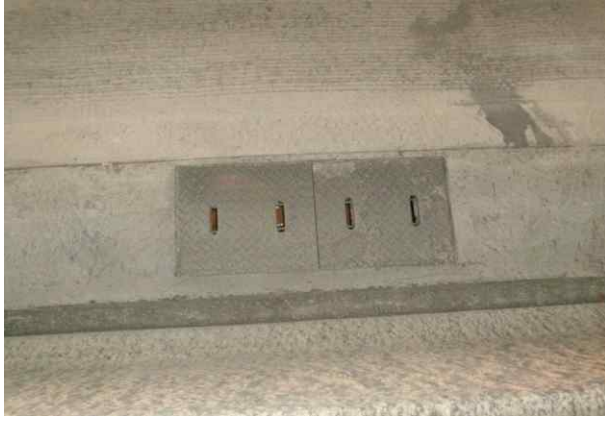
본선 배수시설 상태양호

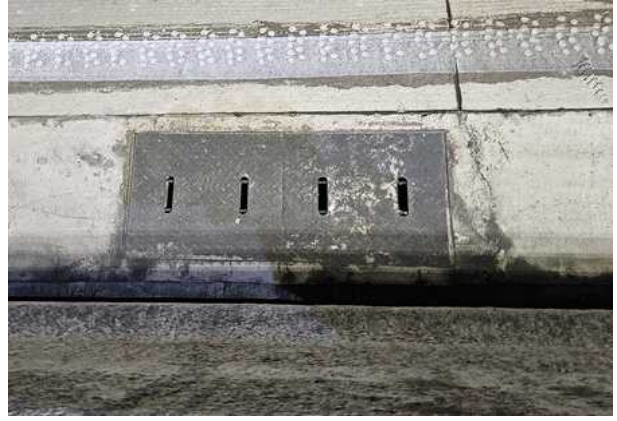
본선 배수시설 상태양호

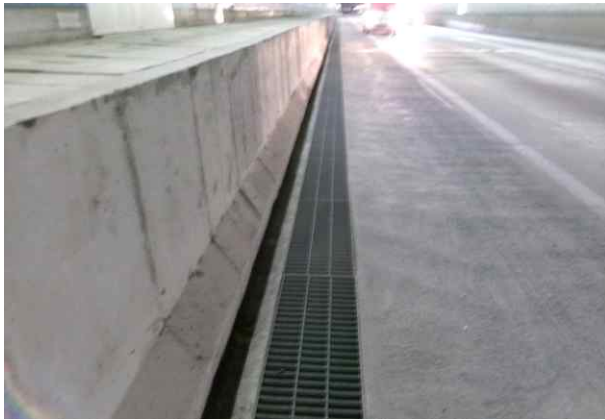
본선 배수시설 상태양호

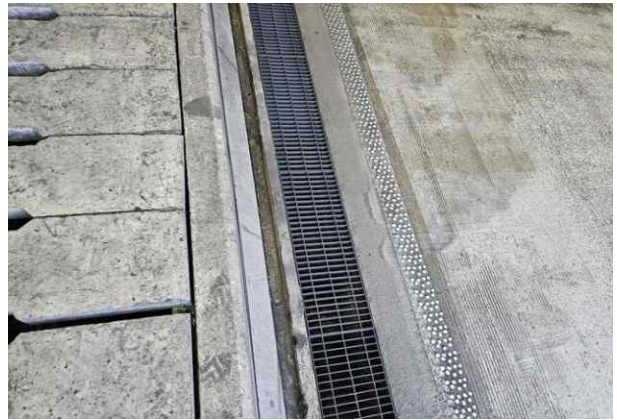
본선 배수시설 단면변화부 배수덮개 상태양호

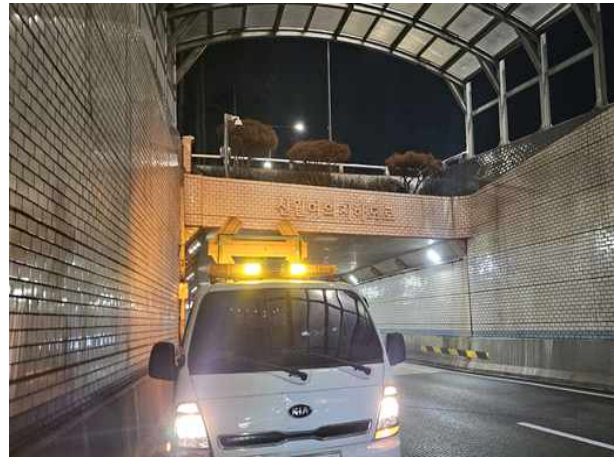
갯문 종점부 상태양호

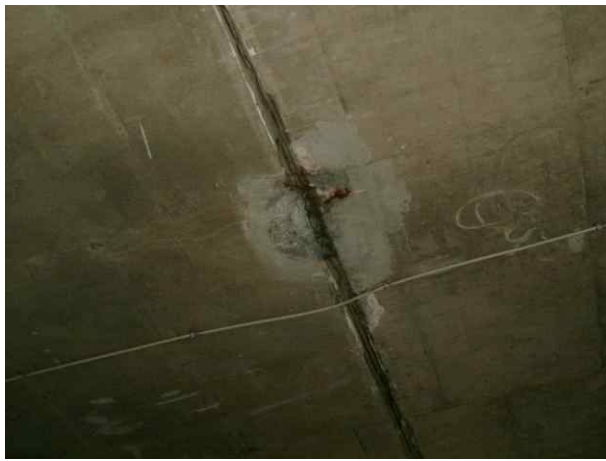
RAMP-C BOX구간 슬래브 S02 박락

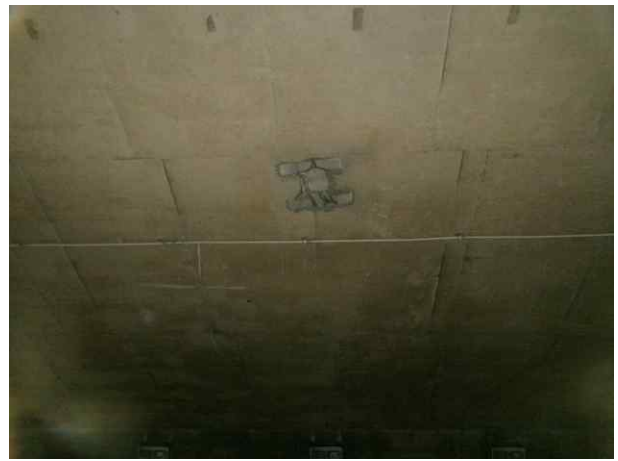
RAMP-C BOX구간 슬래브 S02 백태

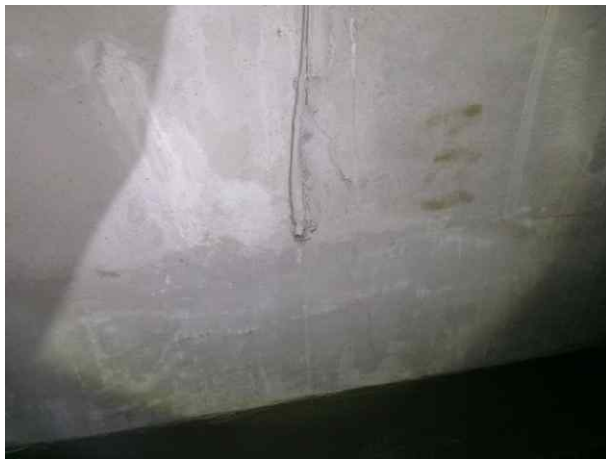
RAMP-C NATM구간 측벽부 S08 박리

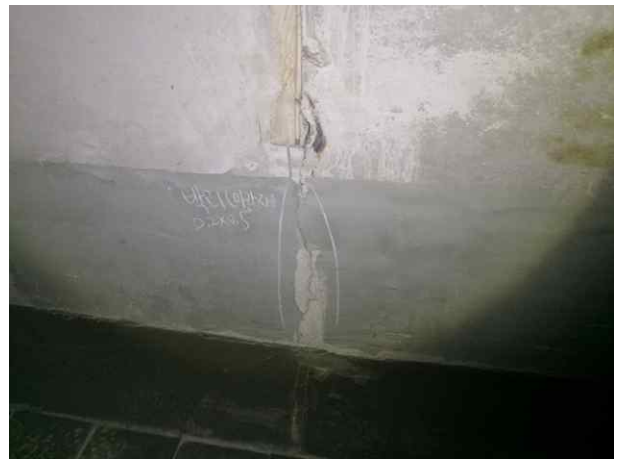
RAMP-C NATM구간 측벽부 S09 몰탈 박락

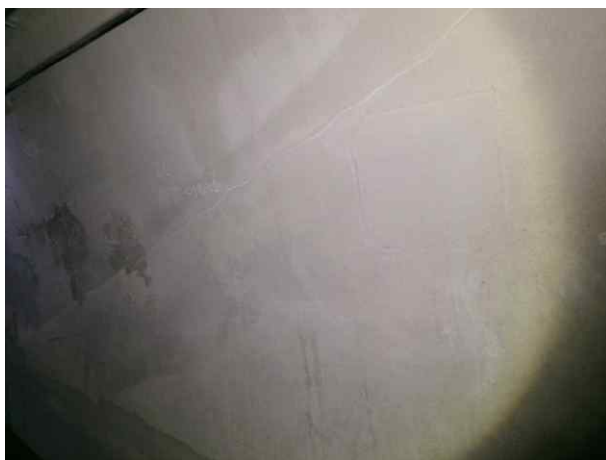
RAMP-C NATM구간 측벽부 S17 균열(Cw=0.1mm)

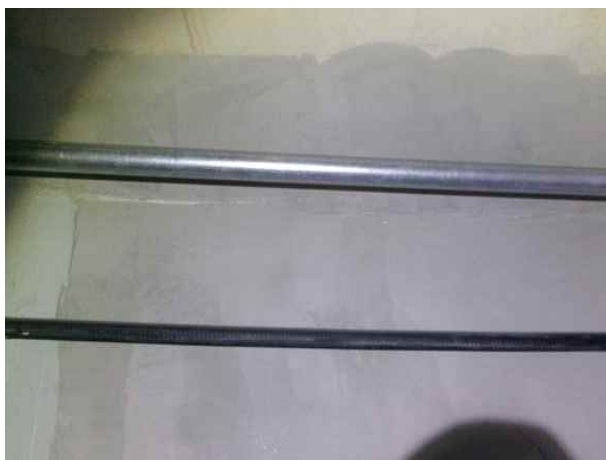
RAMP-C NATM구간 측벽부 균열부백태보수 양호

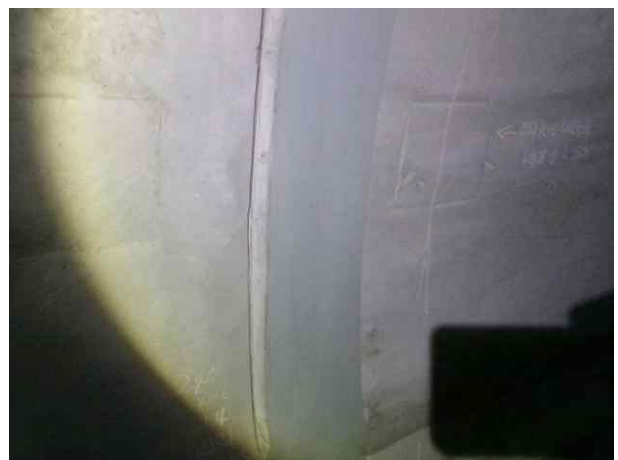
RAMP-C NATM구간 측벽부 백태보수 양호

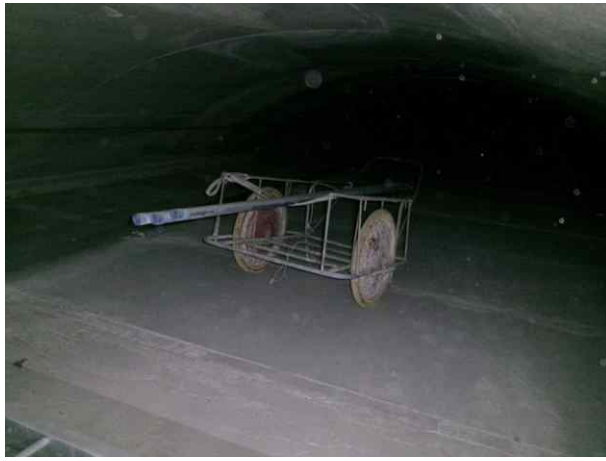
RAMP-C 풍도슬래브 S53 내부 자재적치

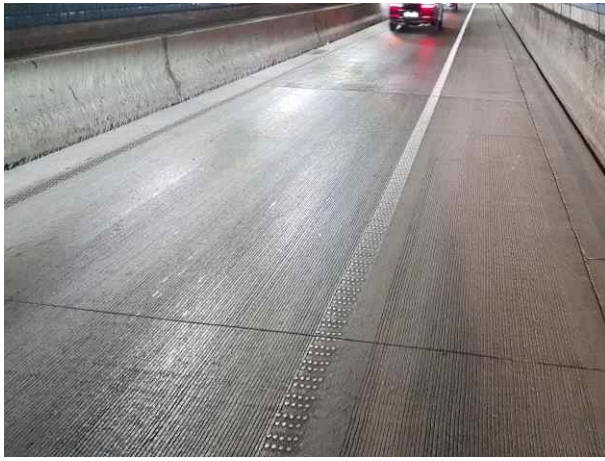
RAMP-C 포장부 S40~41 들뜸

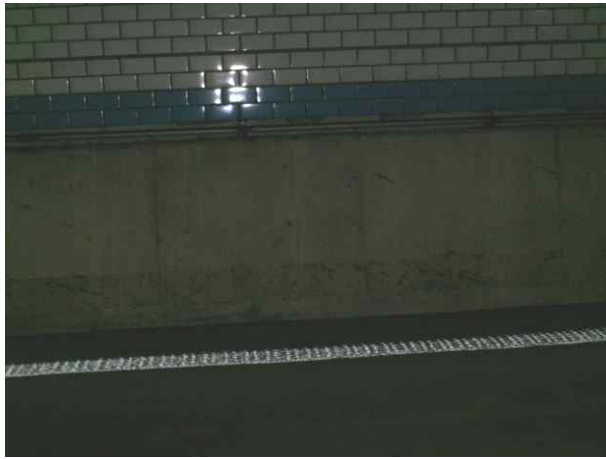
RAMP-C 공동구 S02 균열(Cw=0.3mm)

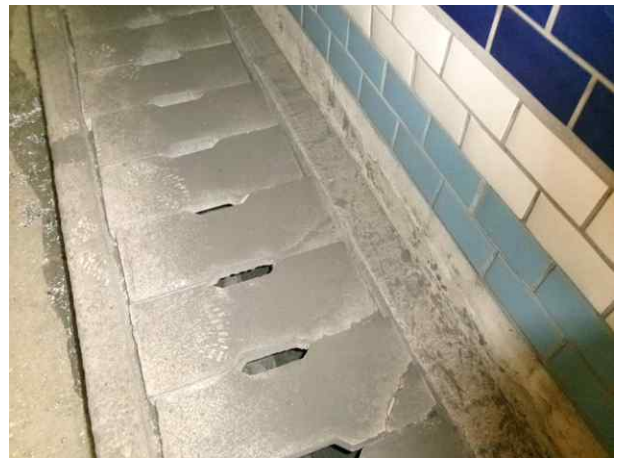
RAMP-C 공동구 S13 덮개파손

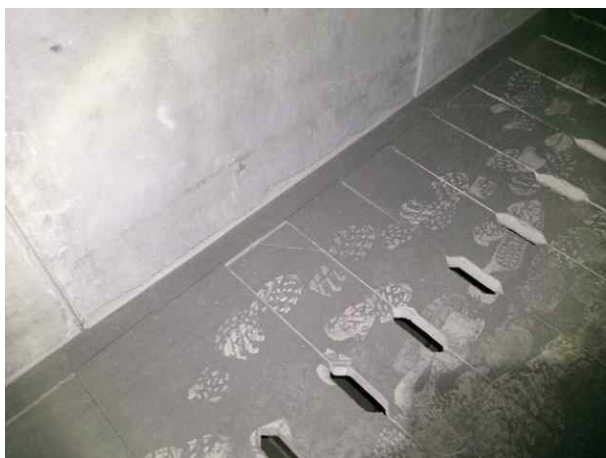
RAMP-C 공동구 S24 덮개파손

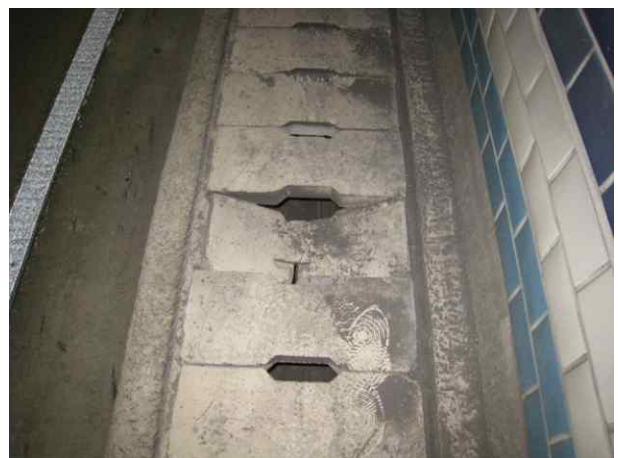
RAMP-C 공동구 S60 덮개파손

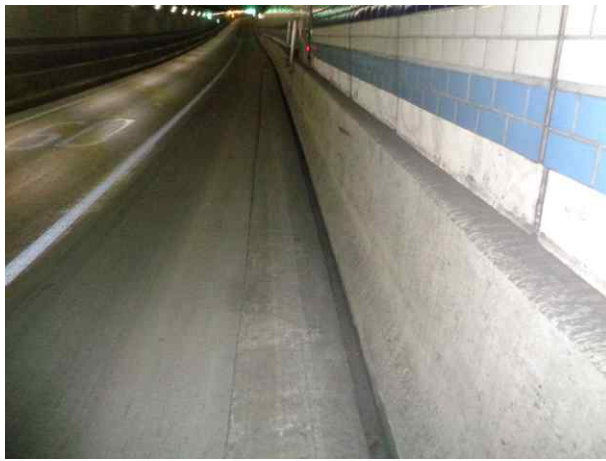
RAMP-C 배수시설 상태양호

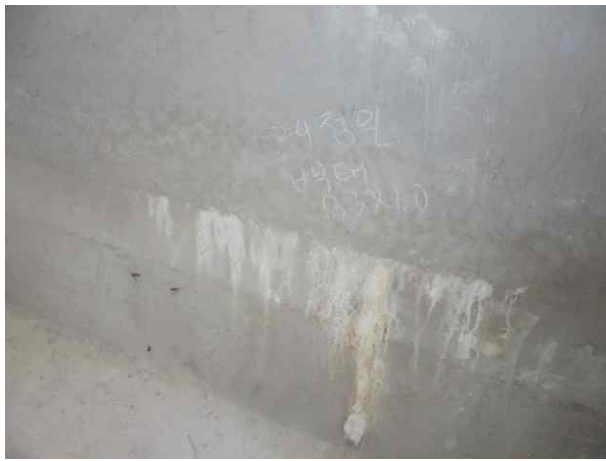
공기정화시설#2 축류팬실 측벽부 백태

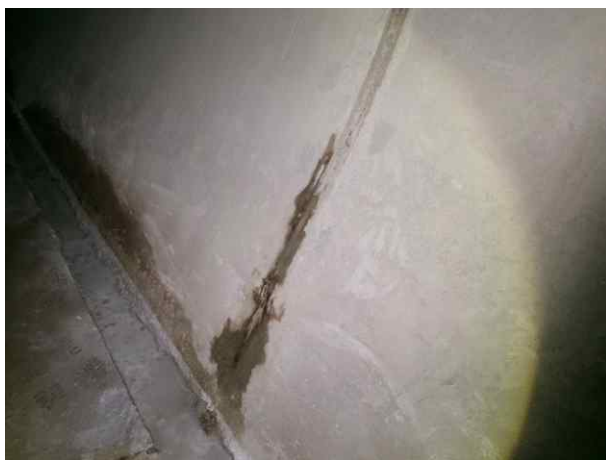
공기정화시설#2 축류팬실 측벽부 누수

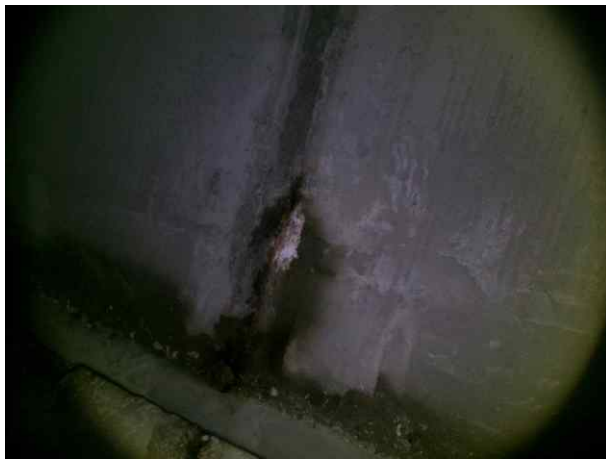
공기정화시설#2 축류팬실 측벽부 누수

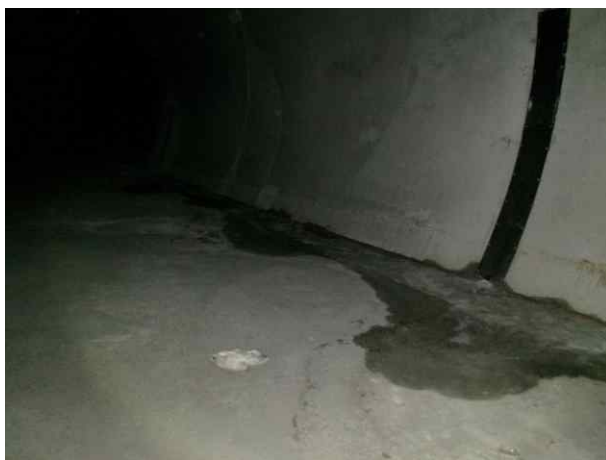
공기정화시설#2 유도갱 측벽부 누수

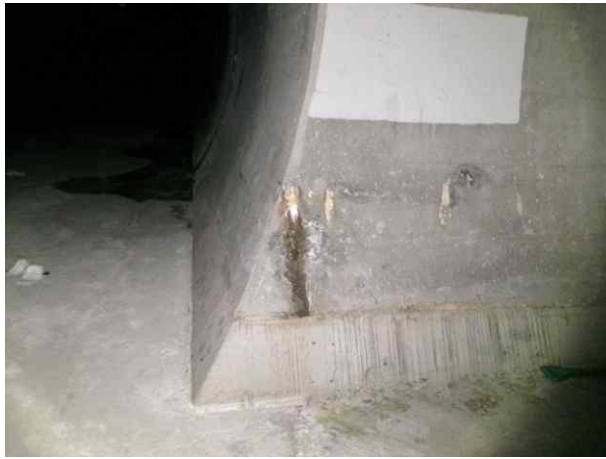
공기정화시설#2 유도강 측벽부 누수

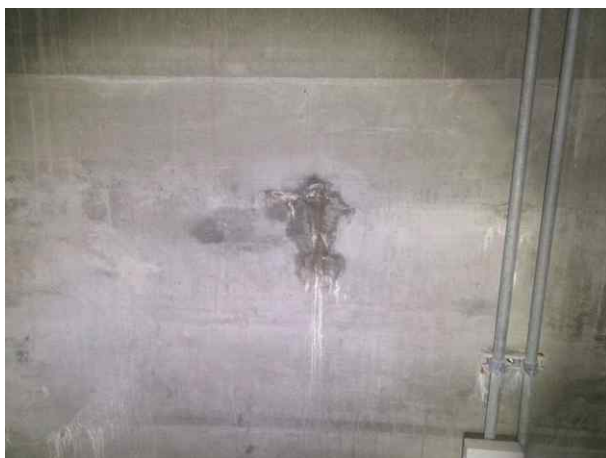
공기정화시설#2 환기탑 B3 백태

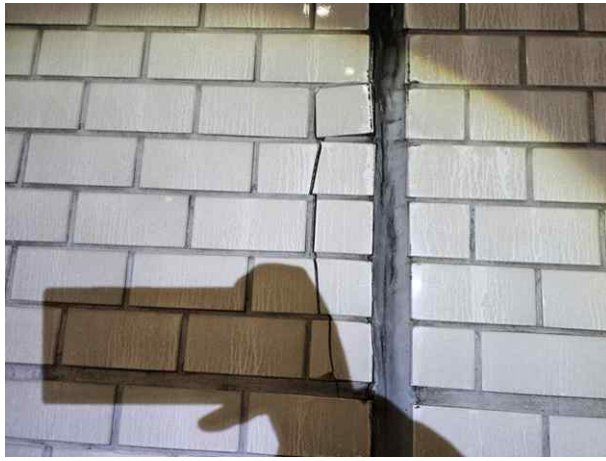
시점부 U-TYPE 옹벽 타일균열

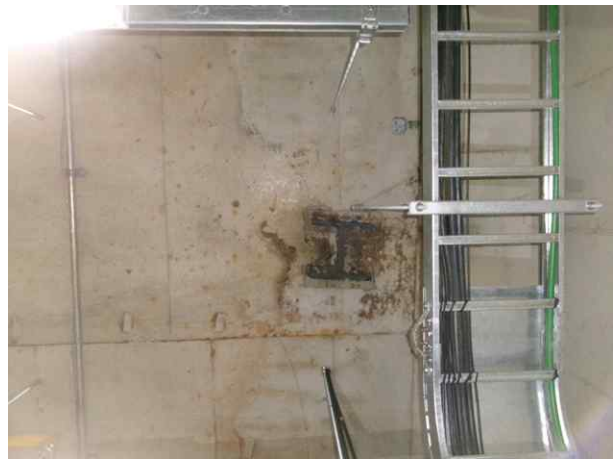
전기실 S005 천단부 철근노출

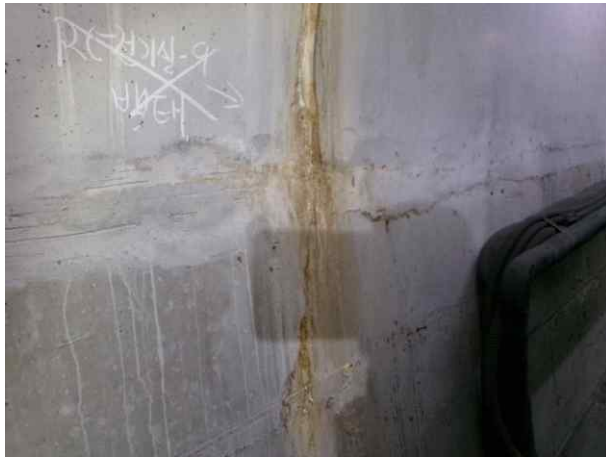
RAMP-C 전기실 측벽부 백태

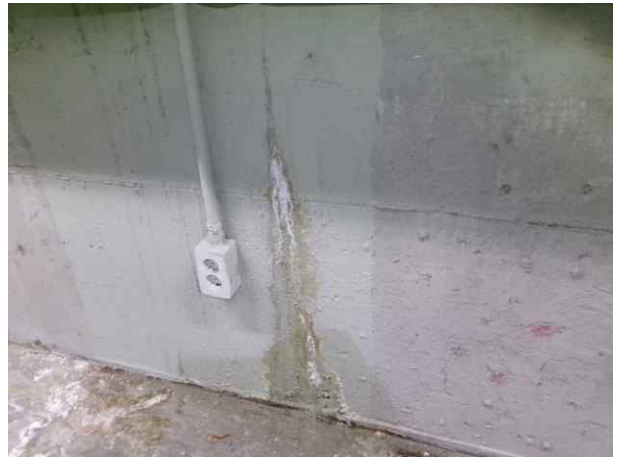
RAMP-C 전기실 측벽부 백태

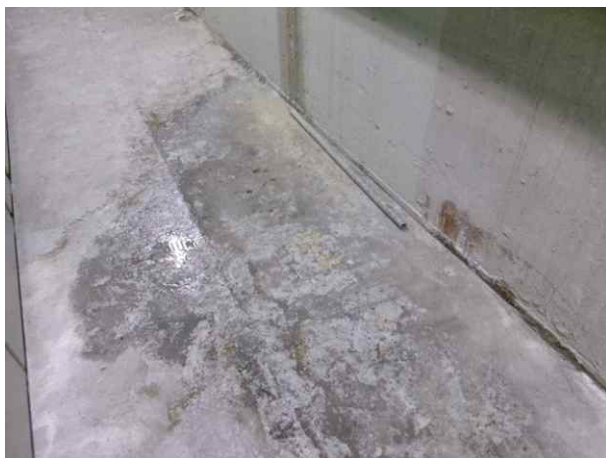
RAMP-C 전기실 바닥 체수

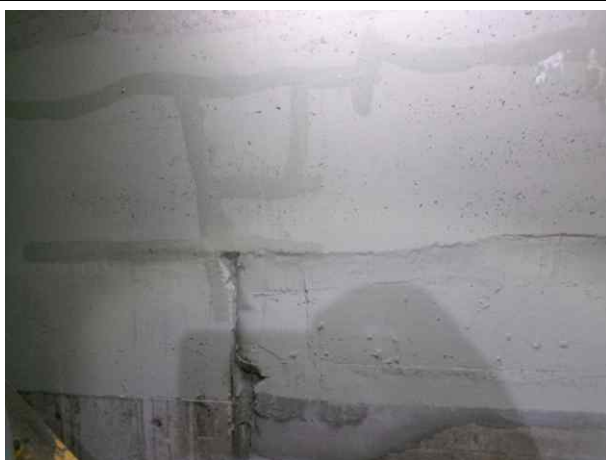
RAMP-C 전기실 백태보수 양호

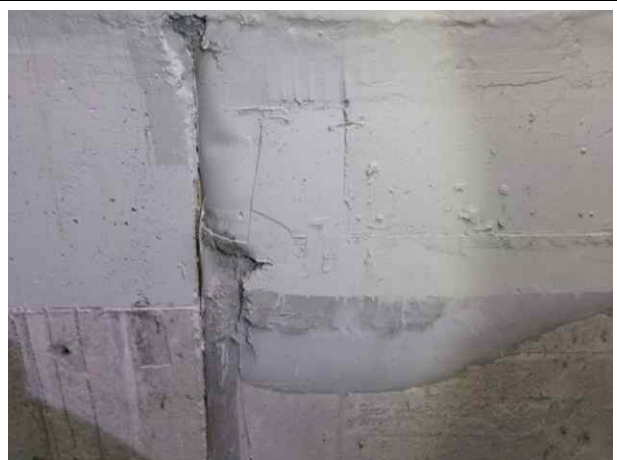
RAMP-C 전기실 누수보수 양호

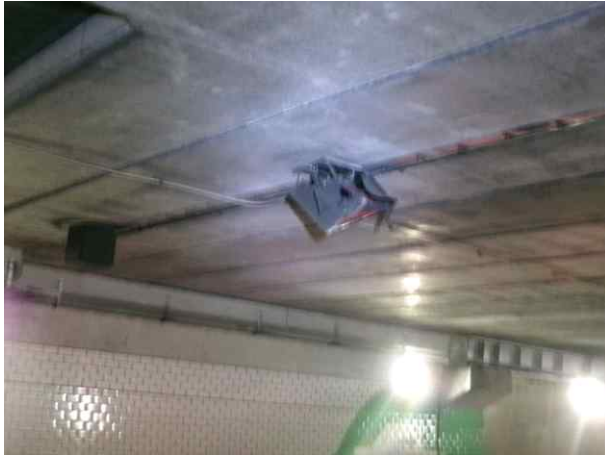
본선 S304 신호기 파손

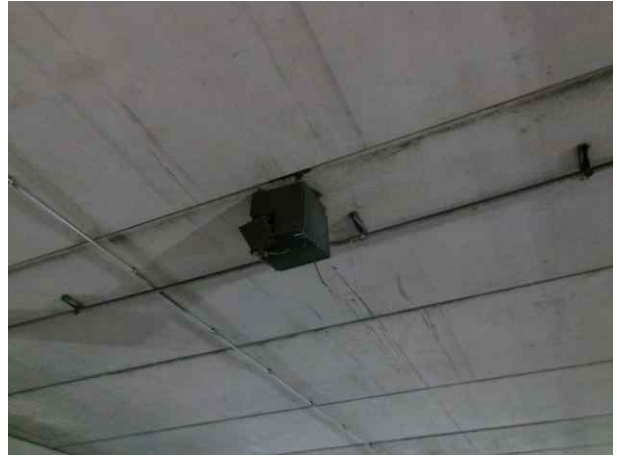
본선 S663 신호기 파손
