## 제3장 현장조사 및 시험

## 제3장 현장조사 및 시험 개요

본 과업대상인 신월여의지하도로(여의도방향)는 서울특별시 영등포구 영등포동 7가 94-411에 위치하며 2021년 04월 15일에 준공된 총길이 7,111m(Ramp-C구간 695m), 2차로(RAMP 진출구간 3차로)의 지하도로다.

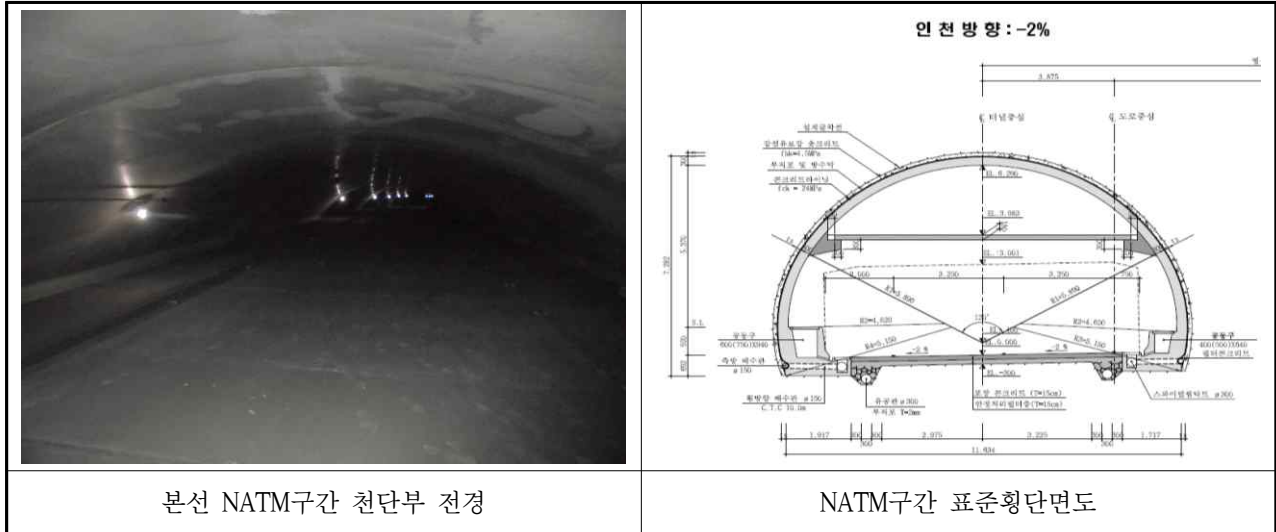
【사진 3.3.5】 NATM구간 천단부 전경

- ① NATM구간 천단부 외관조사 결과 균열 및 재균열(0.3mm미만, 이상), 망상균열, 단면불량, 들뜸, 박리, 박락, 파손, 재들뜸, 누수(떨어짐), 누수흔적, 백태, 피복부족, 거푸집 미제거 등이 조사되었으며, 일부 구간 균열, 누수, 백태, 파손 등에 대한 하자보수 상태는 양호한 것으로 확인되었다.
- ② 균열 및 재균열(0.3mm미만, 이상), 망상균열의 경우 건조수축, 온도변화, 거푸집 조기탈형, 보수미흡 등의 원인에 의해 발생한 손상으로 판단되며, 내구성 확보 차원에서 균열에 대한 표면처리, 주입보수를 실시하는 유지관리가 요구된다.
- ③ 콘크리트 들뜸, 박리, 박락, 파손, 재들뜸, 단면불량 등의 손상은 시공당시 외부충격, 시공미흡 등에 의한 국부적인 손상으로 판단되며, 그 정도가 심하지 않아 콘크리트에 미치는 영향은 적으나, 균열 보수시 동시에 일괄 단면보수하는 유지관리가 요망된다.
- ④ 누수(떨어짐)의 경우 우천시 우수유입 등에 의한 손상으로 대체로 시공이음부에서 확인되었으며, 내구성 확보 및 손상의 진전 방지를 위해 지수보수를 실시하는 것이 바람직하다.
- ⑤ 누수흔적, 백태는 우수유입, 수분침투 등에 의해 발생한 것으로 백태는 표면처리, 누수흔적은 우천시 손상의 진전여부에 대한 주의관찰을 실시하는 것이 요구된다.
- ⑥ 콘크리트 피복부족은 시공미흡에 의한 손상으로, 현재 철근이 일부 외기와 접촉하는 상태로 부식 발생 가능성이 있으므로, 단면보수(방청)가 필요한 상태이다.
- ⑦ 거푸집 미제거는 시공미흡에 의한 것으로 제거를 통한 정비가 요구된다.

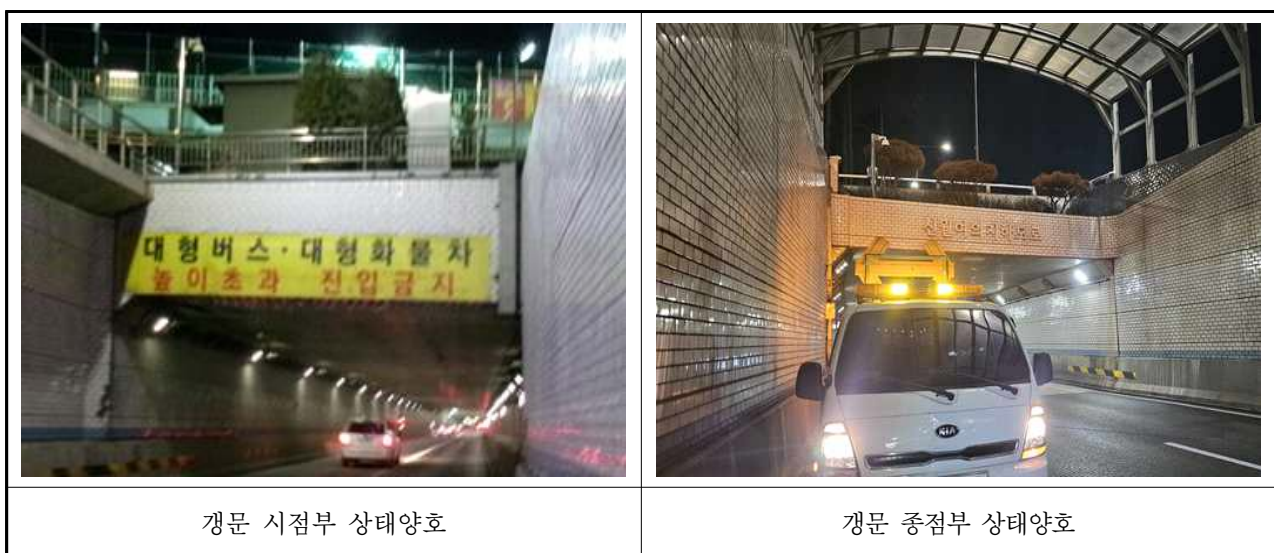
【사진 3.3.18】갯문 손상현황

- ① 금회 점검결과, 유지관리상에 영향을 미치는 손상은 발생하지 않은 것으로 확인되었으며, 시·종점 갯문은 전반적으로 양호한 상태인 것으로 조사되었다.

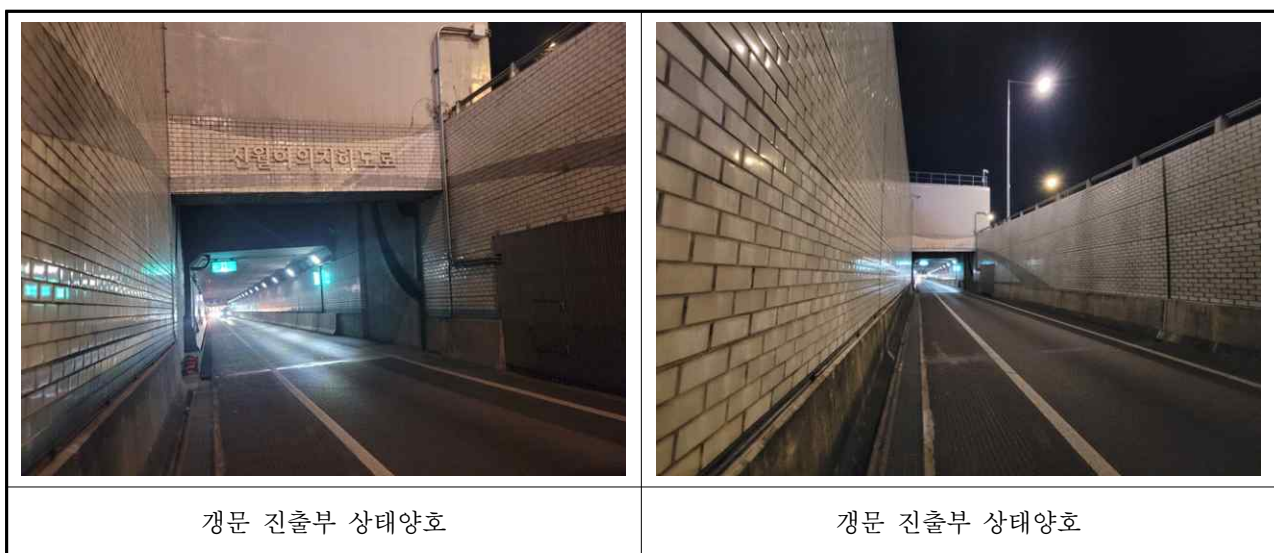
【사진 3.3.36】 갯문 손상현황

- ① 금회 점검결과, 유지관리상에 영향을 미치는 손상은 발생하지 않은 것으로 확인되었으며, 진출부 갯문은 전반적으로 양호한 상태인 것으로 조사되었다.

갱문은 손상이 없는 양호한 상태이다.

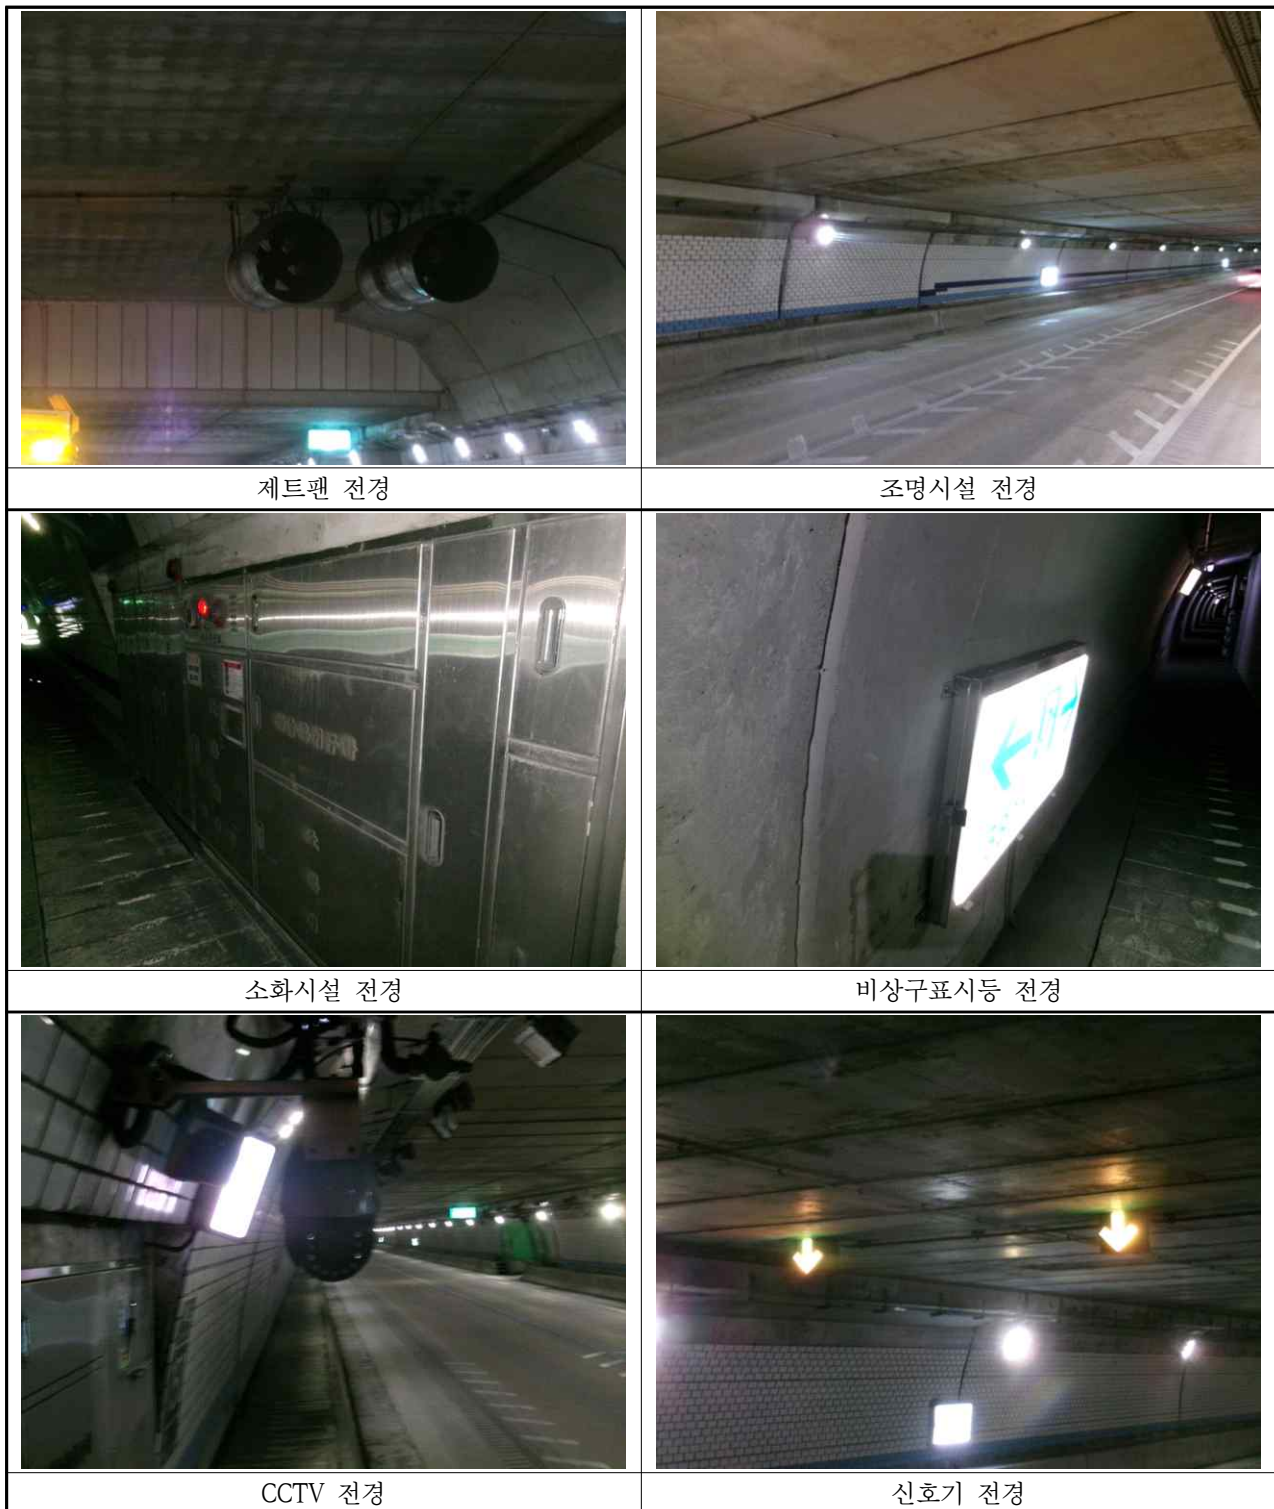
【사진 3.3.45】 부속시설 전경

- ① 부속시설에 대한 외관조사 결과 전반적으로 양호한 상태로 확인되었으며, 일부구간 신호기 파손이 조사되었다.
- ② 신호기 파손의 경우 높이제한 위반차량의 충돌에 의한 손상으로 판단되며, 주행차량의 안전확보를 위해 재설치를 통한 보수가 요구되고, 추후 재손상 방지를 위해 높이제한 위반차량의 출입을 제한하는 시설물의 설치가 필요하다.
