신월여의지하도로 2024년 상반기  
정기안전점검 용역

## 외관조사망도

신월여의지하도로(여의도방향)

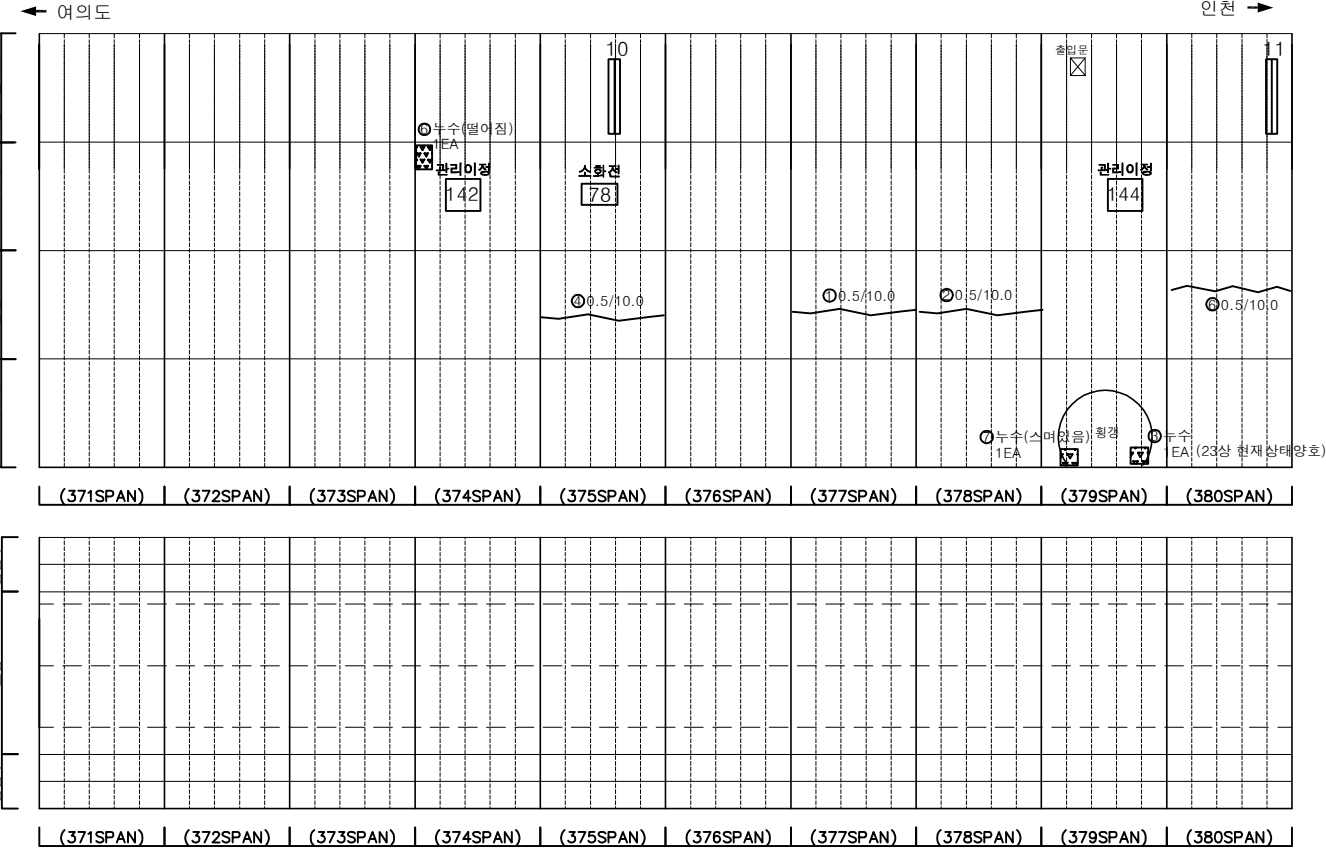
| 번호 | 발생년도 | 부재 | 위치 | 손상내용 | 손상현황 | | | | | | 비고 |
|---|---|---|---|---|---|---|---|---|---|---|---|
| 1 | 22상 | 천단부 | S 377 | 균열(폭0.3mm이상) | 0.5 | 10.0 | - | m | 1 | 10.00 | 폭 증가 |
| 2 | 22상 | 천단부 | S 378 | 균열(폭0.3mm이상) | 0.5 | 10.0 | - | m | 1 | 10.00 | 폭 증가 |
| 3 | 22상 | 피난연락경 | S 379 | 누수 | - | - | - | EA | 1 | 1.00 | |
| 4 | 23상 | 천단부 | S 375 | 균열(폭0.3mm이상) | 0.5 | 10.0 | - | m | 1 | 10.00 | 폭 증가 |
| 5 | 23하 | 측벽부 | S 374 | 누수(발여짐) | - | - | - | EA | 1 | 1.00 | |
| 6 | 24상 | 천단부 | S 380 | 균열(폭0.3mm이상) | 0.5 | 10.0 | - | m | 1 | 10.00 | |
| 7 | 24상 | 피난연락경 | S 379 | 누수(스며있음) | - | - | - | EA | 1 | 1.00 | |

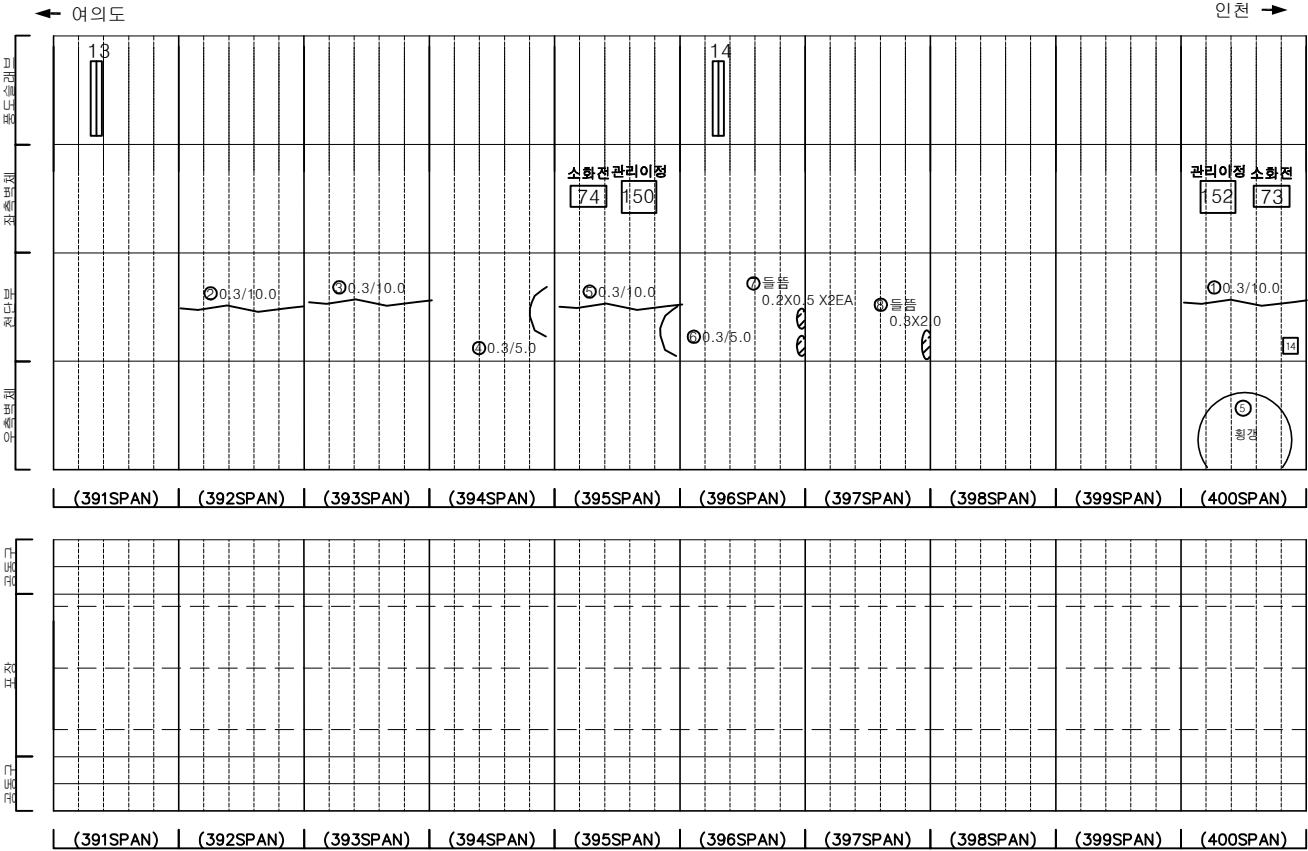
| 번호 | 발생<br>년도 | 부재 | 위치 | 손상내용 | 손상현황 | | | | | | 비 고 |
|---|---|---|---|---|---|---|---|---|---|---|---|
| 1 | 22상 | 천단부 | S 400 | 균열(폭0.3mm이상) | 0.3 | 10.0 | - | m | 1 | 10.00 | |
| 2 | 23상 | 천단부 | S 392 | 균열(폭0.3mm이상) | 0.3 | 10.0 | - | m | 1 | 10.00 | |
| 3 | 23상 | 천단부 | S 393 | 균열(폭0.3mm이상) | 0.3 | 10.0 | - | m | 1 | 10.00 | |
| 4 | 23상 | 천단부 | S 394 | 균열(폭0.3mm이상) | 0.3 | 5.0 | - | m | 1 | 5.00 | |
| 5 | 23상 | 천단부 | S 395 | 균열(폭0.3mm이상) | 0.3 | 10.0 | - | m | 1 | 10.00 | |
| 6 | 23상 | 천단부 | S 395 | 균열(폭0.3mm이상) | 0.3 | 5.0 | - | m | 1 | 5.00 | |

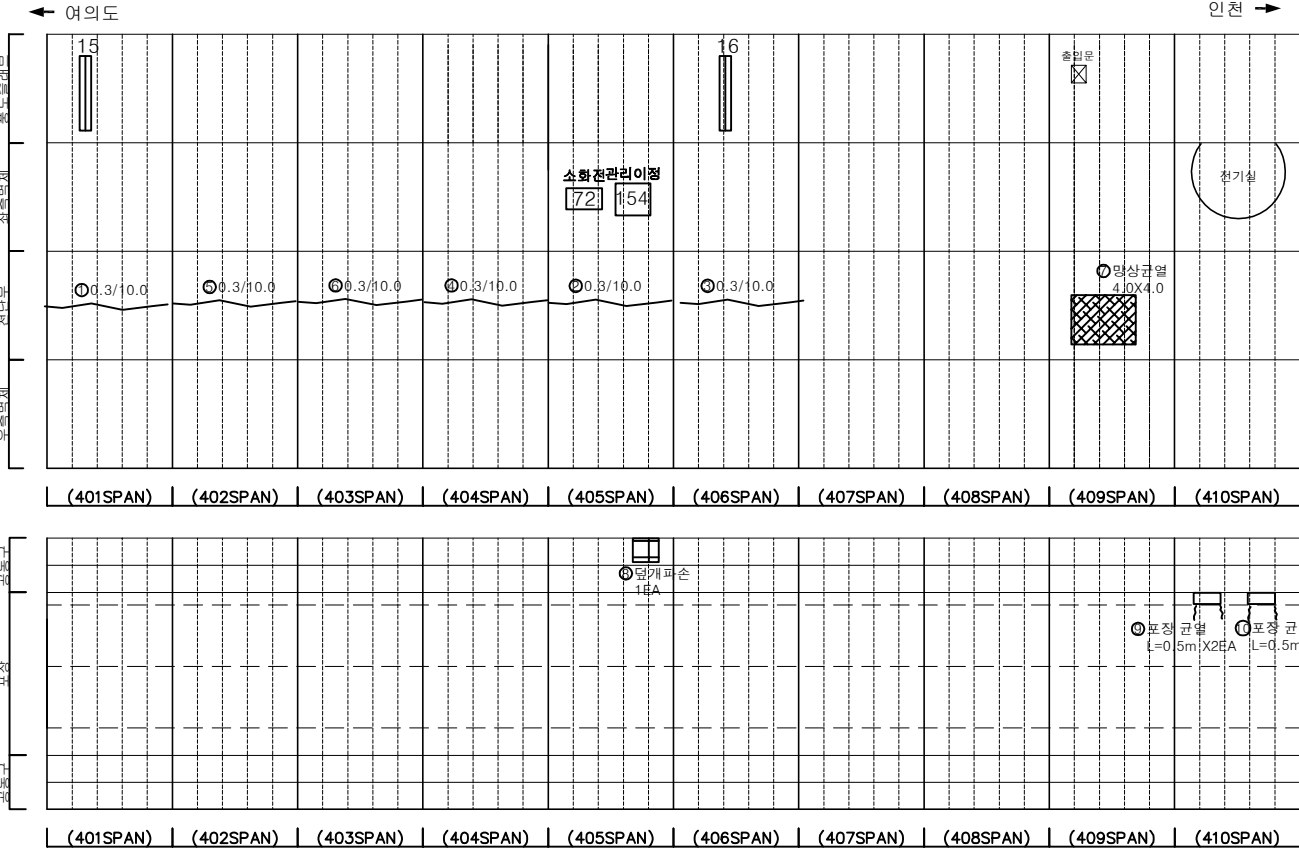
| 번호 | 발생년도 | 부재 | 위치 | 손상내용 | 손상현황 | | | | | | 비고 |
|---|---|---|---|---|---|---|---|---|---|---|---|
| 1 | 22상 | 천단부 | S 401 | 균열(폭0.3mm이상) | 0.3 | 10.0 | - | m | 1 | 10.00 | |
| 2 | 22상 | 천단부 | S 405 | 균열(폭0.3mm이상) | 0.3 | 10.0 | - | m | 1 | 10.00 | |
| 3 | 22상 | 천단부 | S 406 | 균열(폭0.3mm이상) | 0.3 | 10.0 | - | m | 1 | 10.00 | |

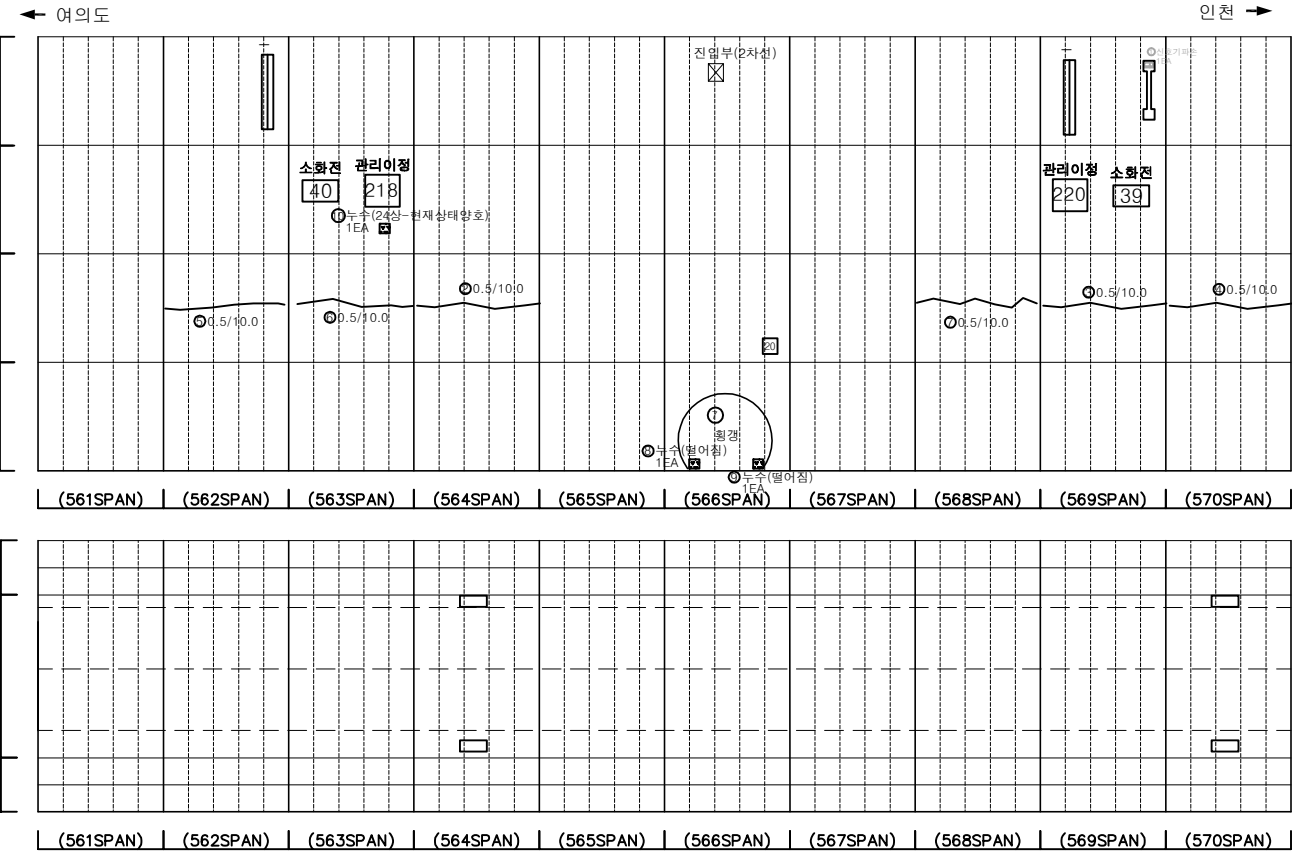
| 도면번호 | 57 |

| 번호 | 발생년도 | 부재 | 위치 | 손상내용 | 손상현황 | | | | | | 비고 |
|---|---|---|---|---|---|---|---|---|---|---|---|
| 2 | 22하 | 천단부 | S 564 | 균열(폭0.3mm이상) | 0.5 | 10.0 | - | m | 1 | 10.00 | 폭 증가 |
| 3 | 22하 | 천단부 | S 569 | 균열(폭0.3mm이상) | 0.5 | 10.0 | - | m | 1 | 10.00 | 폭 증가 |
| 4 | 23상 | 천단부 | S 570 | 균열(폭0.3mm이상) | 0.5 | 10.0 | - | m | 1 | 10.00 | 폭 증가 |
| 5 | 23하 | 천단부 | S 562 | 균열(폭0.3mm이상) | 0.5 | 10.0 | - | m | 1 | 10.00 | |
| 6 | 24상 | 천단부 | S 563 | 균열(폭0.3mm이상) | 0.5 | 10.0 | - | m | 1 | 10.00 | |
| 7 | 24상 | 천단부 | S 568 | 균열(폭0.3mm이상) | 0.5 | 10.0 | - | m | 1 | 10.00 | |
| 8 | 24상 | 피난연락경 | S 566 | 누수(떨어짐) | - | - | - | EA | 1 | 1.00 | |
| 9 | 24상 | 피난연락경 | S 566 | 누수(떨어짐) | - | - | - | EA | 1 | 1.00 | |
| 10 | 24상 | 측벽부 | S 563 | 누수 | - | - | - | EA | 1 | 1.00 | |

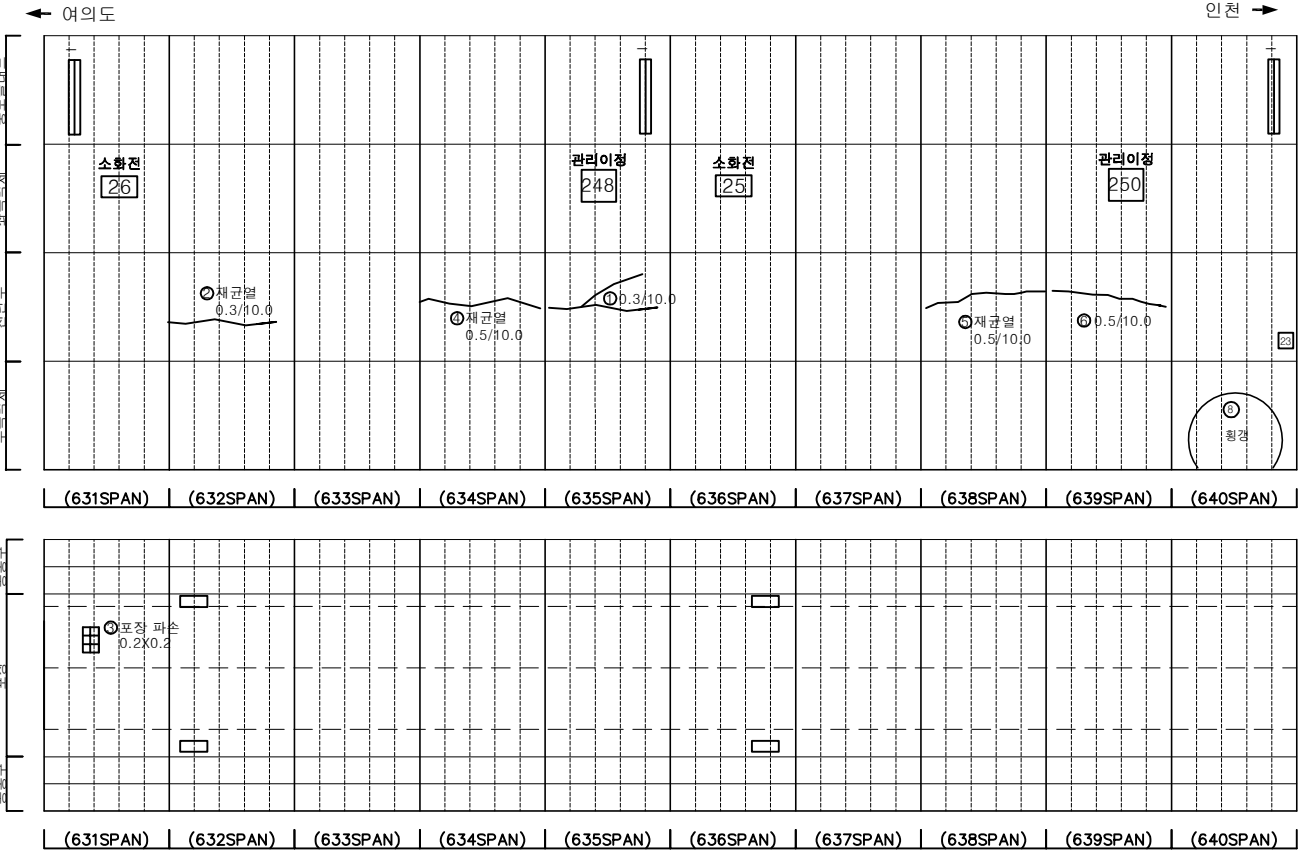
| 번호 | 발생<br>년도 | 부재 | 위치 | 손상내용 | 손상현황 | | | | | | 비 고 |
|---|---|---|---|---|---|---|---|---|---|---|---|
| 1 | 22상 | 천단부 | S 635 | 균열(폭0.3mm이상) | 0.3 | 10.0 | - | m | 1 | 10.00 | |
| 2 | 23상 | 천단부 | S 632 | 재균열(폭0.3mm이상) | 0.3 | 10.0 | - | m | 1 | 10.00 | |
| 4 | 24상 | 천단부 | S 634 | 재균열(폭0.3mm이상) | 0.5 | 10.0 | - | m | 1 | 10.00 | |
| 5 | 24상 | 천단부 | S 638 | 재균열(폭0.3mm이상) | 0.5 | 10.0 | - | m | 1 | 10.00 | |
| 6 | 24상 | 천단부 | S 639 | 균열(폭0.3mm이상) | 0.5 | 10.0 | - | m | 1 | 10.00 | |

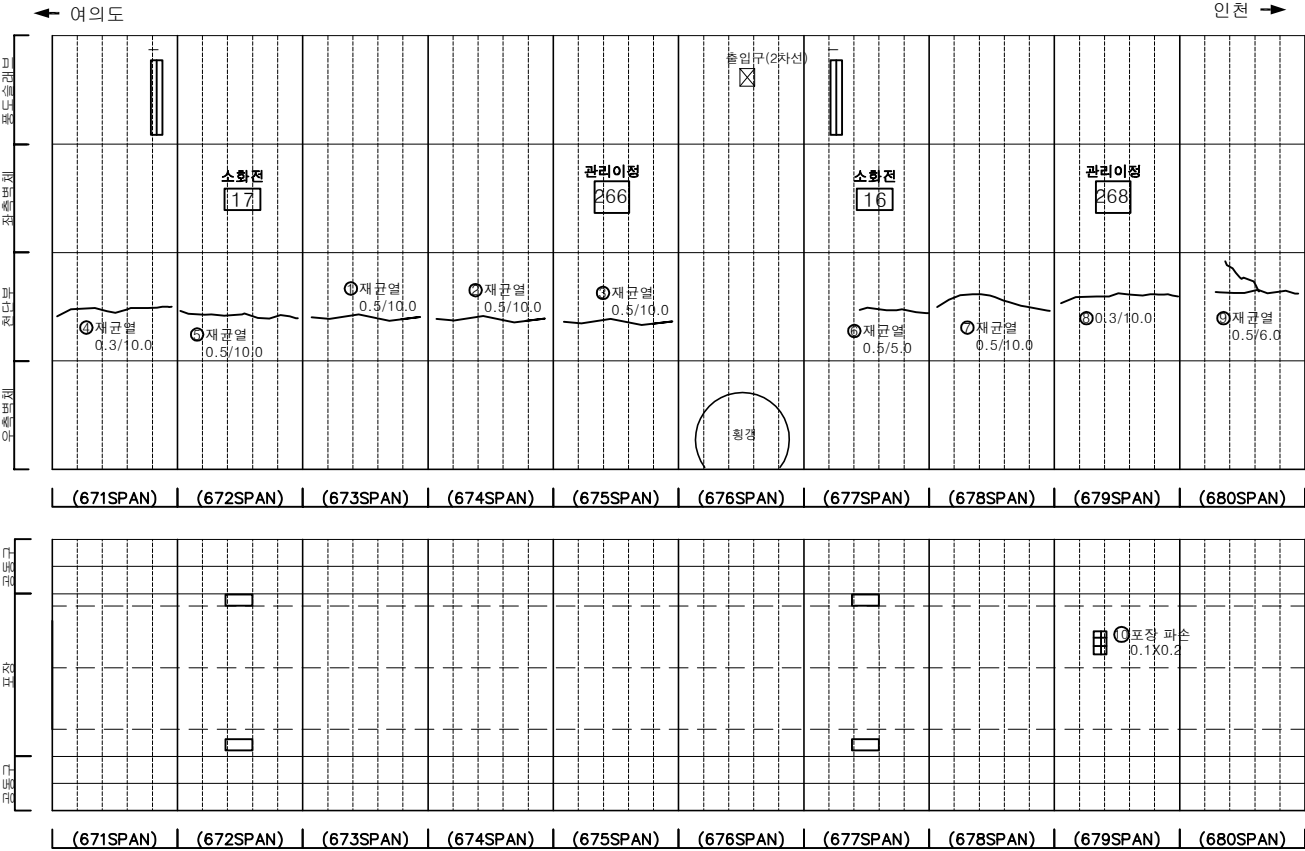
| 번호 | 발생<br>년도 | 부재 | 위치 | 손상내용 | 손상현황 | | | | | | 비 고 |
|---|---|---|---|---|---|---|---|---|---|---|---|
| 1 | 23상 | 천단부 | S 673 | 재균열(폭0.3mm이상) | 0.5 | 10.0 | - | m | 1 | 10.00 | |
| 2 | 23상 | 천단부 | S 674 | 재균열(폭0.3mm이상) | 0.5 | 10.0 | - | m | 1 | 10.00 | |
| 3 | 23상 | 천단부 | S 675 | 재균열(폭0.3mm이상) | 0.5 | 10.0 | - | m | 1 | 10.00 | |
| 4 | 24상 | 천단부 | S 671 | 재균열(폭0.3mm이상) | 0.3 | 10.0 | - | m | 1 | 10.00 | |
| 5 | 24상 | 천단부 | S 672 | 재균열(폭0.3mm이상) | 0.5 | 10.0 | - | m | 1 | 10.00 | |
| 6 | 24상 | 천단부 | S 677 | 재균열(폭0.3mm이상) | 0.5 | 5.0 | - | m | 1 | 5.00 | |
| 7 | 24상 | 천단부 | S 678 | 재균열(폭0.3mm이상) | 0.5 | 10.0 | - | m | 1 | 10.00 | |
| 8 | 24상 | 천단부 | S 679 | 균열(폭0.3mm이상) | 0.3 | 10.0 | - | m | 1 | 10.00 | |
| 9 | 24상 | 천단부 | S 680 | 재균열(폭0.3mm이상) | 0.5 | 6.0 | - | m | 1 | 6.00 | |

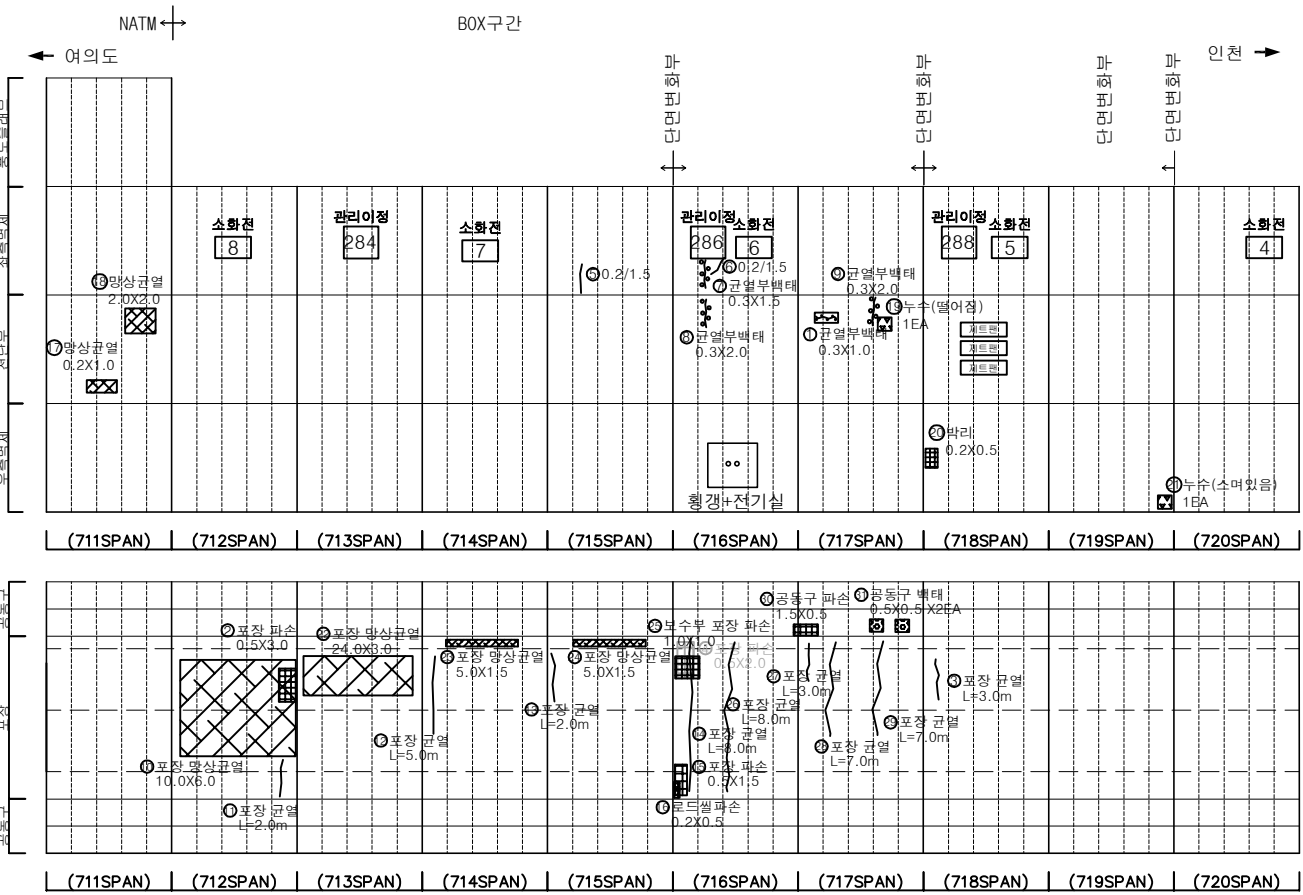
| 번호 | 발생<br>년도 | 부재 | 위치 | 손상내용 | 손상현황 | | | | | | 비 고 |
|---|---|---|---|---|---|---|---|---|---|---|---|
| 5 | 23하 | 측벽부 | S 715 | 균열(폭0.3mm미만) | 0.2 | 1.5 | - | m | 1 | 1.50 | |
| 6 | 23하 | 측벽부 | S 716 | 균열(폭0.3mm미만) | 0.2 | 1.5 | - | m | 1 | 1.50 | |
| 7 | 23하 | 측벽부 | S 716 | 균열부백태 | - | 0.3 | 1.5 | m <sup>2</sup> | 1 | 0.45 | |
| 8 | 23하 | 천단부 | S 716 | 균열부백태 | - | 0.3 | 2.0 | m <sup>2</sup> | 1 | 0.60 | |
| 9 | 23하 | 천단부 | S 717 | 균열부백태 | - | 0.3 | 2.0 | m <sup>2</sup> | 1 | 0.60 | |
| 10 | 23하 | 포장부 | S 712 | 포장 망상균열 | - | 10.0 | 6.0 | m <sup>2</sup> | 1 | 60.00 | 손상증가 |
| 17 | 24상 | 천단부 | S 711 | 망상균열 | - | 0.2 | 1.0 | m <sup>2</sup> | 1 | 0.20 | |
| 18 | 24상 | 천단부 | S 711 | 망상균열 | - | 2.0 | 2.0 | m <sup>2</sup> | 1 | 4.00 | |
| 19 | 24상 | 천단부 | S 717 | 누수(말어짐) | - | - | - | EA | 1 | 1.00 | |
| 21 | 24상 | 측벽부 | S 719 | 누수(스며있음) | - | - | - | EA | 1 | 1.00 | |
| 22 | 24상 | 포장부 | S 713 | 포장 망상균열 | - | 24.0 | 3.0 | m <sup>2</sup> | 1 | 72.00 | |
| 27 | 24상 | 포장부 | S 717 | 포장 균열 | - | 3.0 | - | m | 1 | 3.00 | |

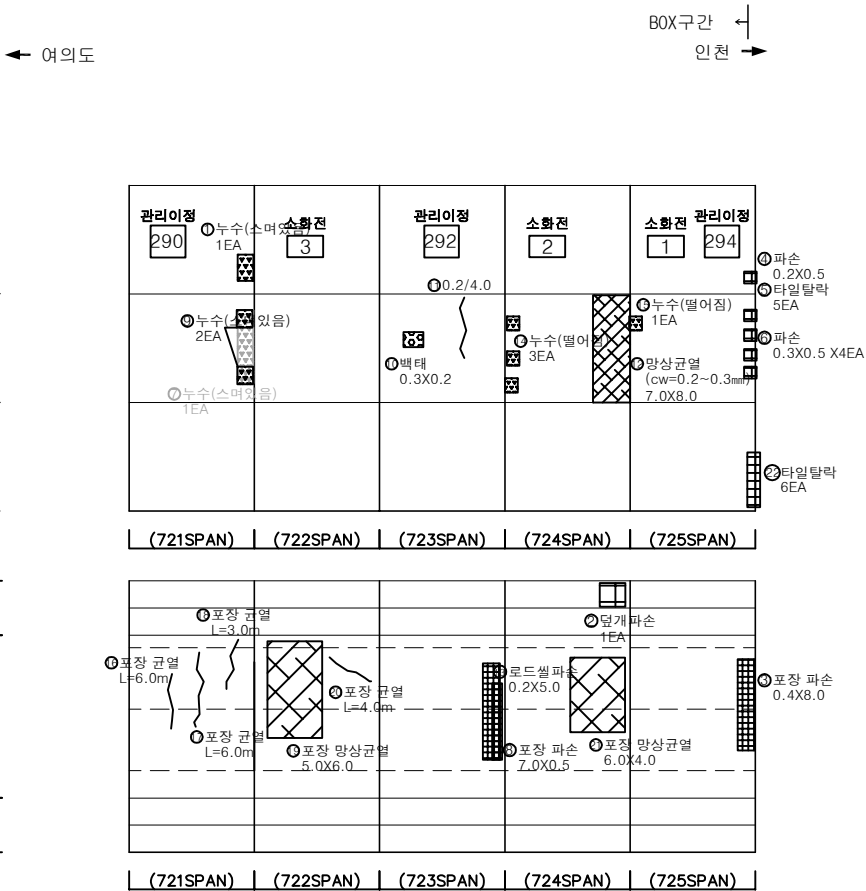
| 범<br>례 | 균열 | 망상균열 | 재료분리 | 발 주 처<br>서울터널주식회사 |
|---|---|---|---|---|
| | 누수, 습윤부 | 벽 태 | 퇴적물 | 도 면 명<br>신월여의지하도로-여의도방향 BOX 721~725구간 |

| 번호 | 발생<br>년도 | 부재 | 위치 | 손상내용 | 손상현황 | | | | | | 비 고 |
|---|---|---|---|---|---|---|---|---|---|---|---|
| 1 | 22상 | 측벽부 | S 721 | 누수(스머있음) | - | - | - | EA | 1 | 1.00 | |
| 7 | 22하 | 천단부 | S 721 | 누수(스머있음) | - | - | - | EA | 1 | 1.00 | 23 하 보수 |
| 8 | 23상 | 포장부 | S 723 | 포장 파손 | - | 7.0 | 0.5 | m <sup>2</sup> | 1 | 3.50 | 손상증가 |
| 9 | 23하 | 천단부 | S 721 | 누수(스머있음) | - | - | - | EA | 2 | 2.00 | |
| 11 | 23하 | 천단부 | S 723 | 균열(폭0.3mm이만) | 0.2 | 4.0 | - | m | 1 | 4.00 | |
| 12 | 23하 | 천단부 | S 724 | 망상균열 | - | 7.0 | 8.0 | m <sup>2</sup> | 1 | 56.00 | |
| 14 | 24상 | 천단부 | S 724 | 누수(떨어짐) | - | - | - | EA | 3 | 3.00 | |
| 15 | 24상 | 천단부 | S 725 | 누수(떨어짐) | - | - | - | EA | 1 | 1.00 | |
| 19 | 24상 | 포장부 | S 723 | 포장 망상균열 | - | 5.0 | 6.0 | m <sup>2</sup> | 1 | 30.00 | |
| 21 | 24상 | 포장부 | S 724 | 포장 망상균열 | - | 6.0 | 4.0 | m <sup>2</sup> | 1 | 24.00 | |
