신월여의지하도로 2024년 상반기  
정기안전점검 용역

외관조사망도  
신월여의지하도로(인천방향)

서울터널주식회사

(주)명성엔지니어링

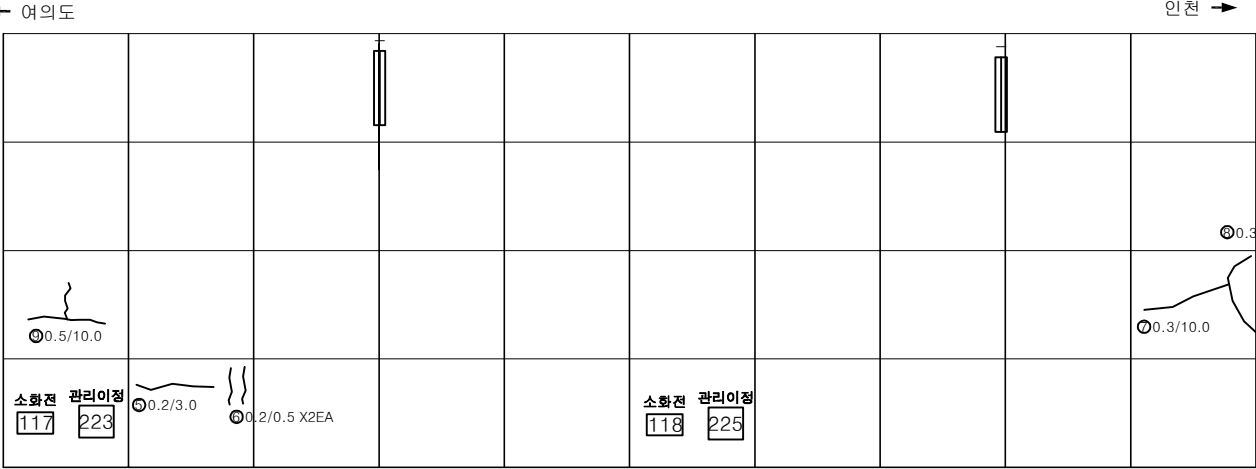
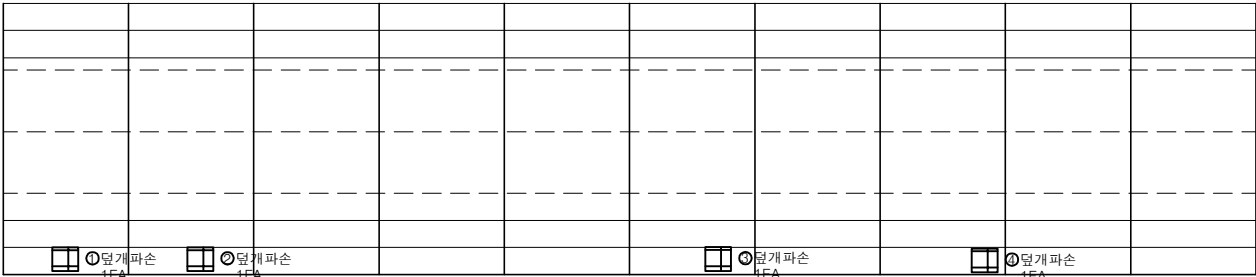
| 번호 | 발생<br>년도 | 부재 | 위치 | 손상내용 | 손상현황 | | | | | | 비 고 |
|---|---|---|---|---|---|---|---|---|---|---|---|
| 5 | 23상 | 측벽부 | S 572 | 균열(폭0.3mm미만) | 0.2 | 3.0 | - | m | 1 | 3.00 | |
| 6 | 23상 | 측벽부 | S 572 | 균열(폭0.3mm미만) | 0.2 | 0.5 | - | m | 2 | 1.00 | |
| 7 | 23상 | 천단부 | S 580 | 균열(폭0.3mm이상) | 0.3 | 10.0 | - | m | 1 | 10.00 | |
| 8 | 23상 | 천단부 | S 580 | 균열(폭0.3mm이상) | 0.3 | 5.0 | - | m | 1 | 5.00 | |
| 9 | 24상 | 천단부 | S 571 | 균열(폭0.3mm이상) | 0.5 | 10.0 | - | m | 1 | 10.00 | |
