**상주영천고속도로 2024~2025년  
시설물 안전 점검 용역  
정기안전점검보고서**

**< 사면편 >**

**2024. 06**

**점검기관 : [주]명성엔지니어링**

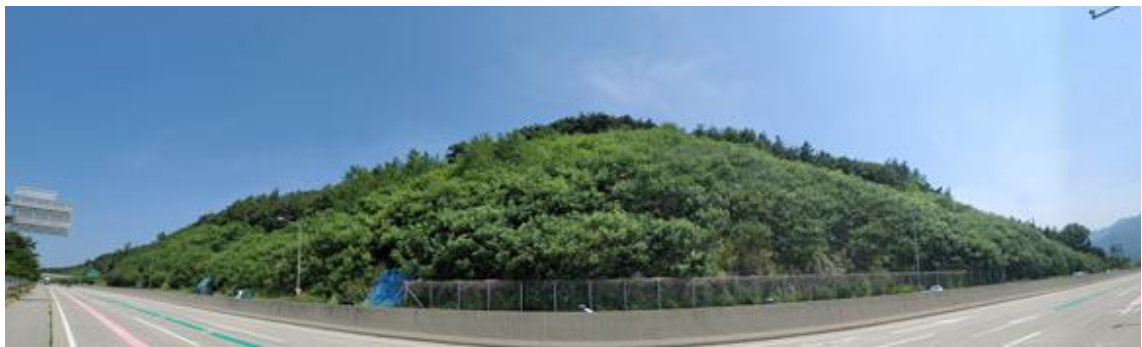
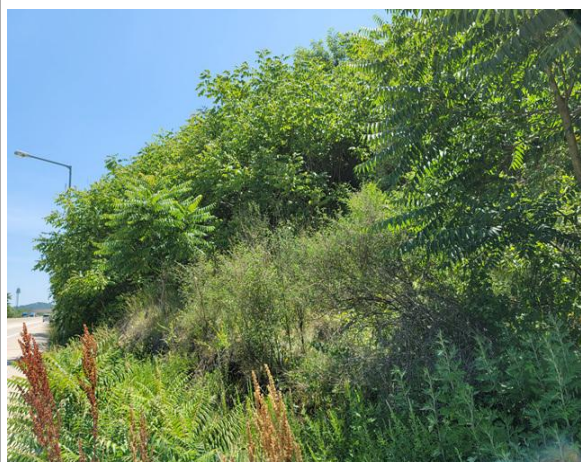
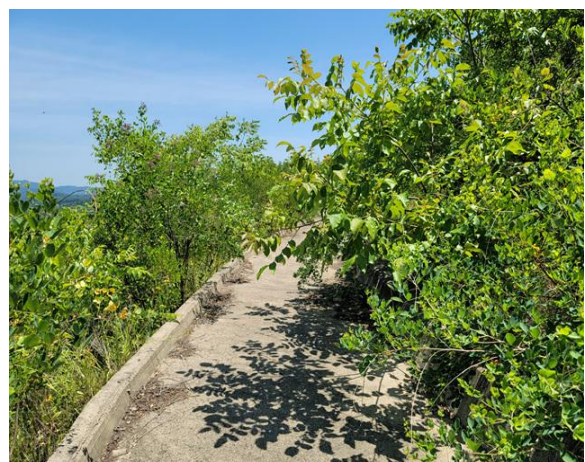
영천절토 01 (관리이정 1.000~1.400km / 1공구 STA.1+000~1+400)

| 가. 일반현황 | | | | | |
|---|---|---|---|---|---|
| 점검<br>주요결과 | - 표층유실 임시보수<br>- 배수시설 균열 | | | | |

| 가. 일반현황 | | | | | |
|---|---|---|---|---|---|
| 주요<br>보수·보강 | 균열보수, 지속관찰 | | | | |

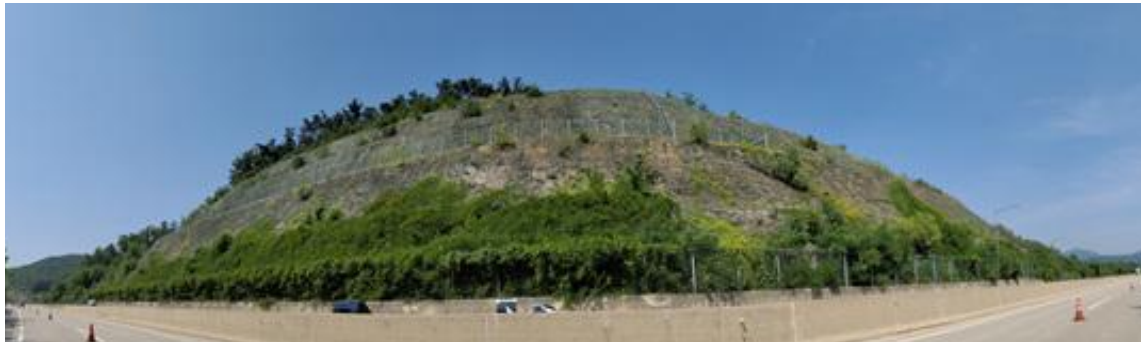
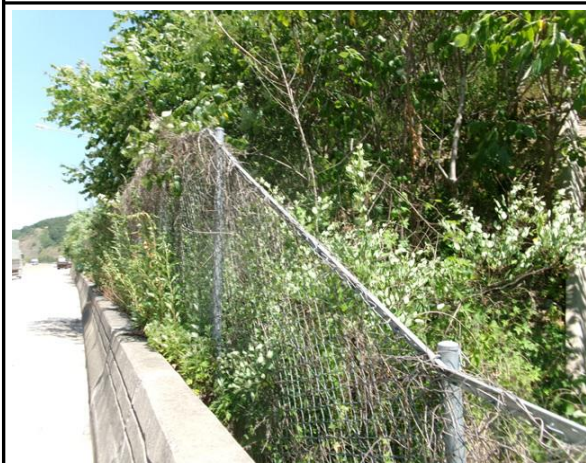
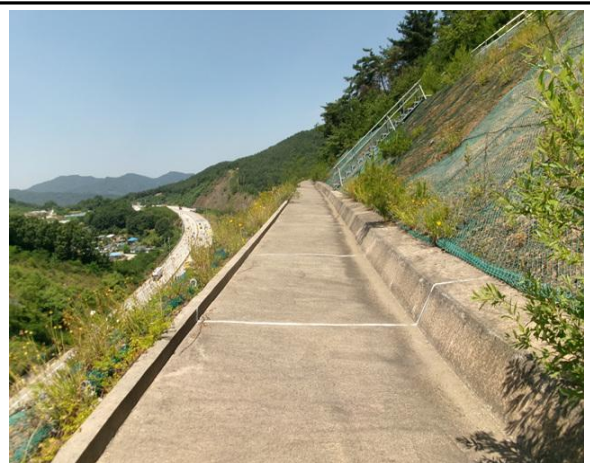
상주절토 05 (관리이정 4.330~4.630km / 1공구 STA.4+330~4+630)

| 가. 일반현황 | | | | | |
|---|---|---|---|---|---|
| 점검<br>주요결과 | - 사면부 이완암<br>- 배수시설 균열 및 토사퇴적 | | | | |

| 구 분 | 점검 결과 | 보수·보강 방안 |
|---|---|---|
| 배수시설 | 소단배수로 균열<br>소단배수로 토사퇴적<br>산마루측구 균열 | 주입보수<br>정비<br>주입보수 |

| 가. 일반현황 | | | | | |
|---|---|---|---|---|---|
| 주요<br>보수·보강 | 균열보수, 청소, 지속관찰 | | | | |

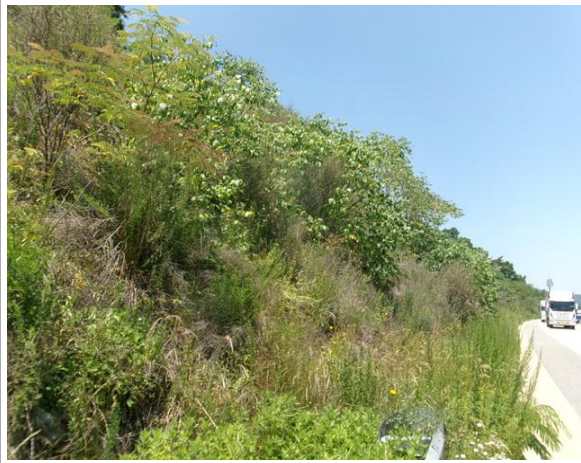
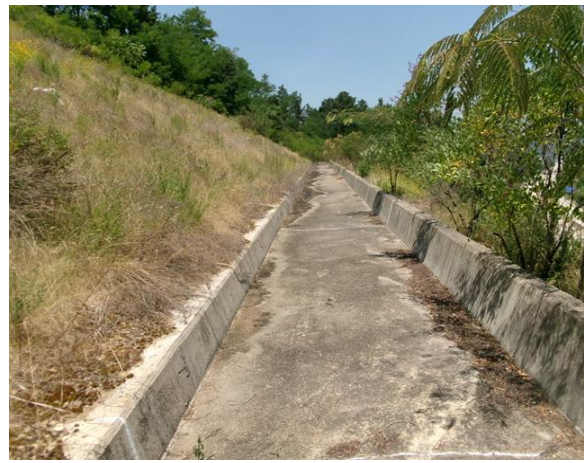
영천절토 06 (관리이정 9.074~9.394km / 2공구 STA.1+680~2+000)

| 점검<br>주요결과 | - 배수시설 균열 및 토사퇴적 | | | | |

| 구 분 | 점검 결과 | 보수·보강 방안 |
|---|---|---|
| 배수시설 | 소단배수로 균열<br>소단배수로 토사퇴적 | 주입보수<br>청소 |

| 주요<br>보수·보강 | 균열보수, 정비, 지속관찰 | | | | |

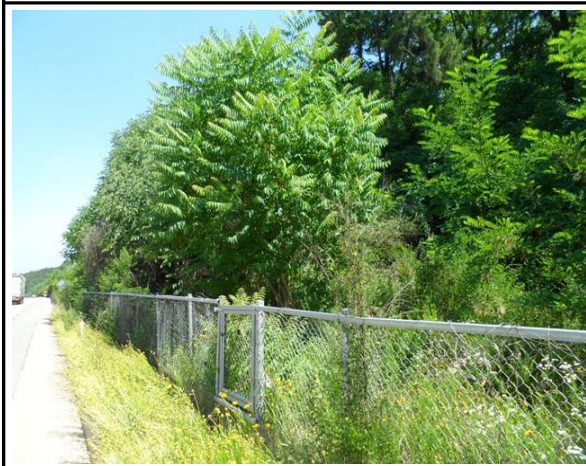
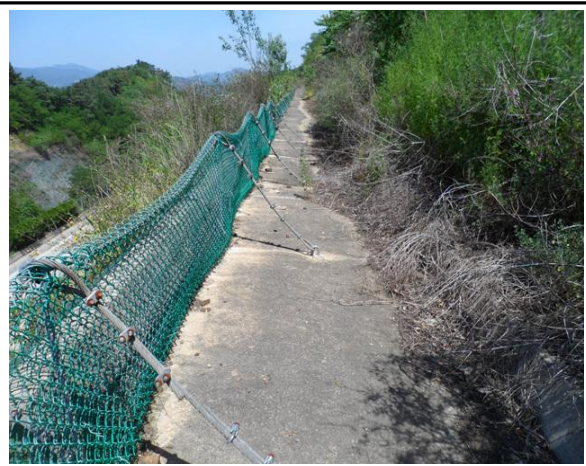
상주절토 09 (관리이정 14.494~14.934km / 2공구 STA.7+100~7+540)

| 가. 일반현황 | | | | | |
|---|---|---|---|---|---|
| 점검<br>주요결과 | - 사면부 파쇄<br>- 배수시설 균열 및 망상균열, 토사퇴적 | | | | |

| 구 분 | 점검 결과 | 보수·보강 방안 |
|---|---|---|
| 배수시설 | 소단배수로 균열<br>소단배수로 망상균열<br>소단배수로 파손<br>소단배수로 토사퇴적<br>산마루측구 균열 | 주입보수<br>주입보수<br>단면보수<br>정비<br>주입보수 |

| 가. 일반현황 | | | | | |
|---|---|---|---|---|---|
| 주요<br>보수·보강 | 균열보수, 청소, 지속관찰 | | | | |

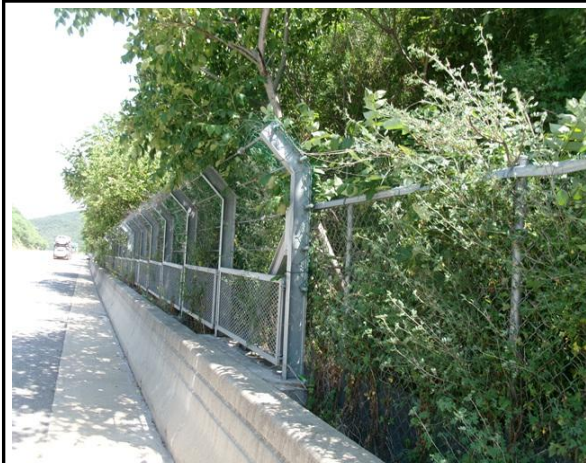
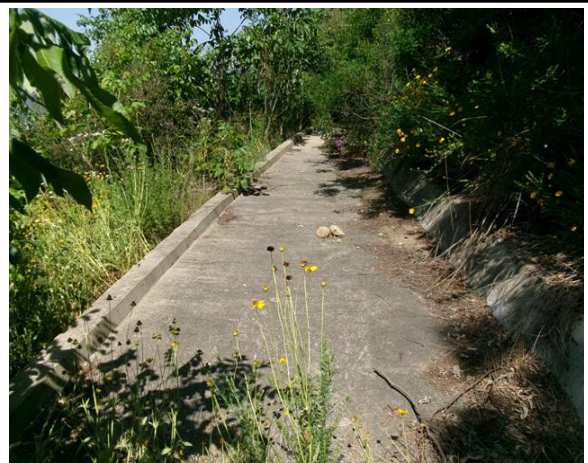
상주절토 13 (관리이정 16.864~17.284km / 3공구 STA.0+850~1+270)

| 점검<br>주요결과 | - 배수시설 균열, 파손 | | | | |

| 구 분 | 점검 결과 | 보수·보강 방안 |
|---|---|---|
| 배수시설 | 소단배수로 균열<br>산마루측구 균열<br>산마루측구 파손<br>산마루측구 재료분리 | 주입보수<br>주입보수<br>단면보수<br>단면보수 |

| 주요<br>보수·보강 | 균열보수, 단면보수 지속관찰 | | | | |

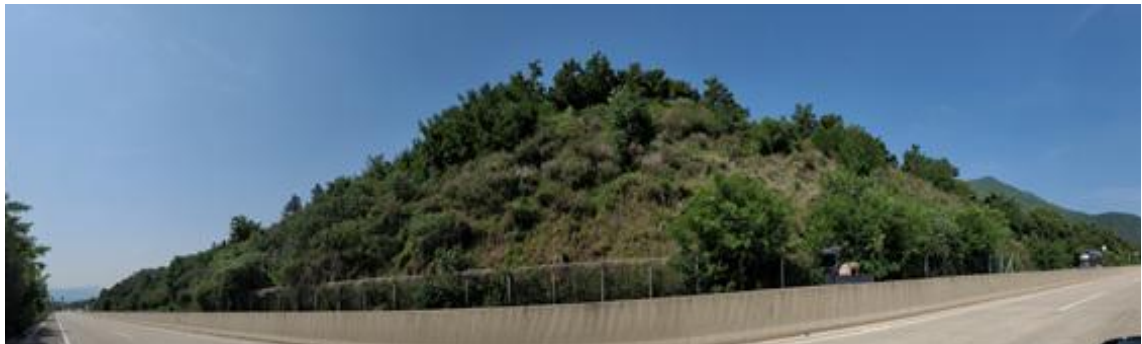
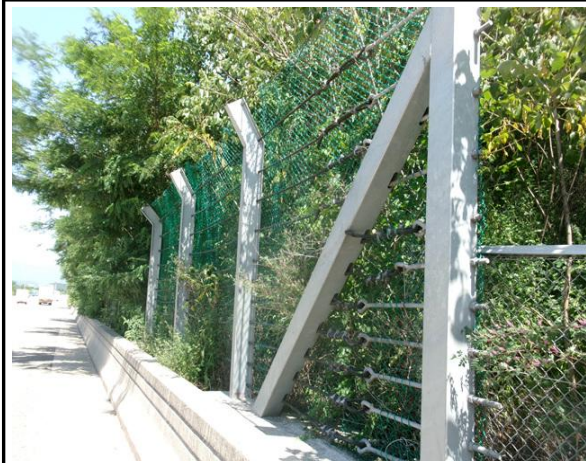
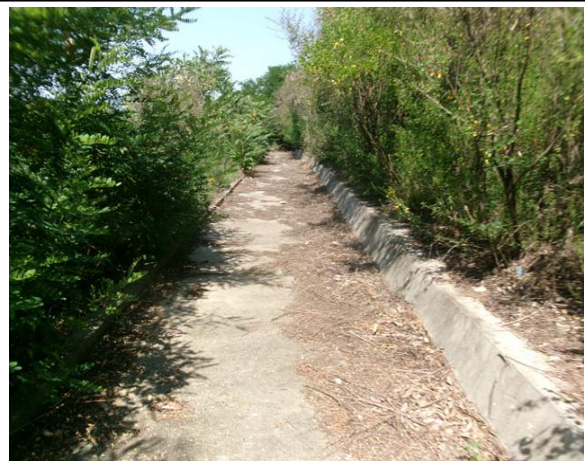
상주절토 15 (관리이정 18.104~18.334km / 3공구 STA.2+090~2+320)

| 가. 일반현황 | | | | | |
|---|---|---|---|---|---|
| 점검<br>주요결과 | - 배수시설 균열 | | | | |

| 구 분 | 점검 결과 | 보수·보강 방안 |
|---|---|---|
| 배수시설 | 소단배수로 균열 | 균열보수 |

| 가. 일반현황 | | | | | |
|---|---|---|---|---|---|
| 주요<br>보수·보강 | 균열보수, 지속관찰 | | | | |

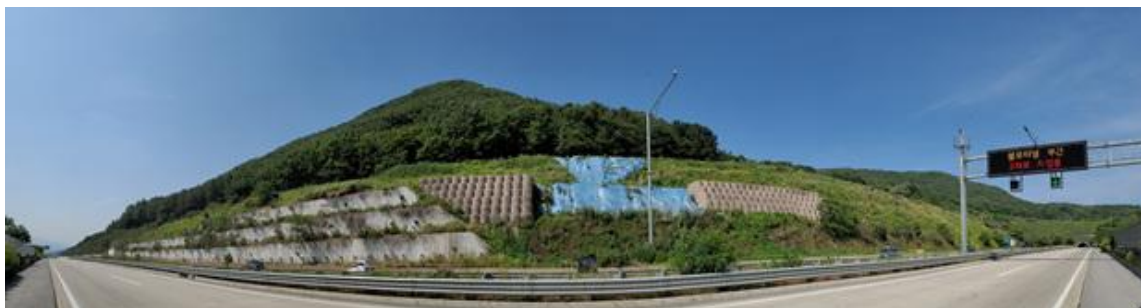
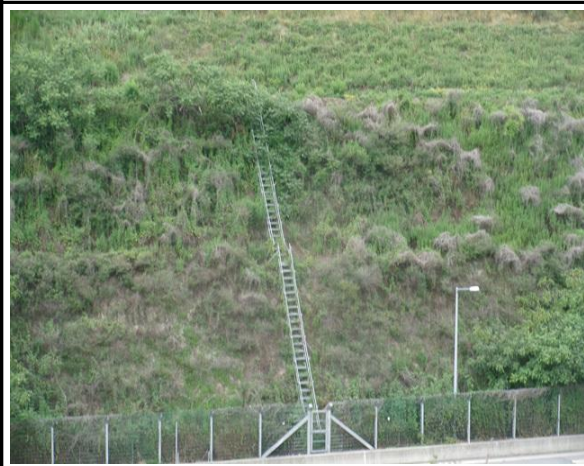
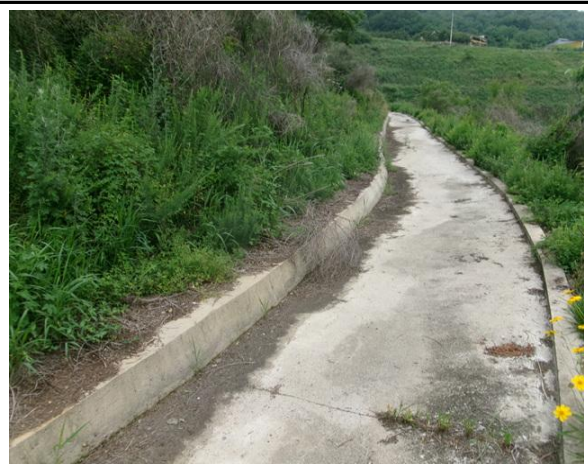
상주절토 16 (관리이정 21.194~22.054km / 3공구 STA.5+180~6+040)

| 가. 일반현황 | | | | | |
|---|---|---|---|---|---|
| 점검<br>주요결과 | - 표층유실 임시보수<br>- 배수시설 균열, 토사퇴적 | | | | |

| 구 분 | 점검 결과 | 보수·보강 방안 |
|---|---|---|
| 배수시설 | 소단배수로 균열<br>소단배수로 토사퇴적 | 균열보수<br>청소 |

| 가. 일반현황 | | | | | |
|---|---|---|---|---|---|
| 주요<br>보수·보강 | 균열보수, 청소, 지속관찰 | | | | |

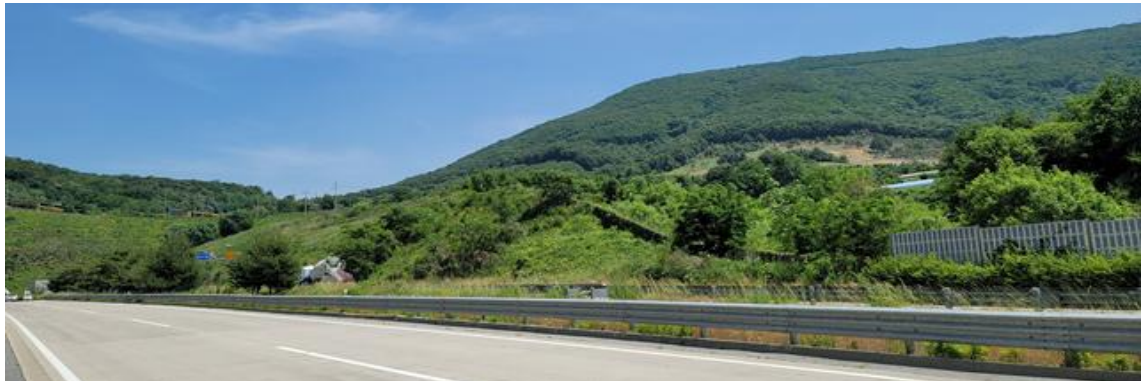
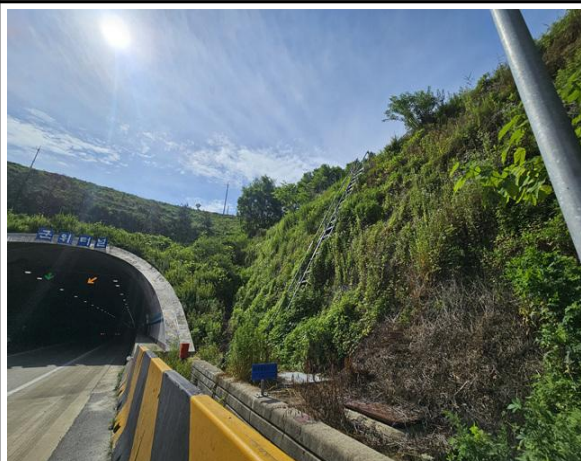
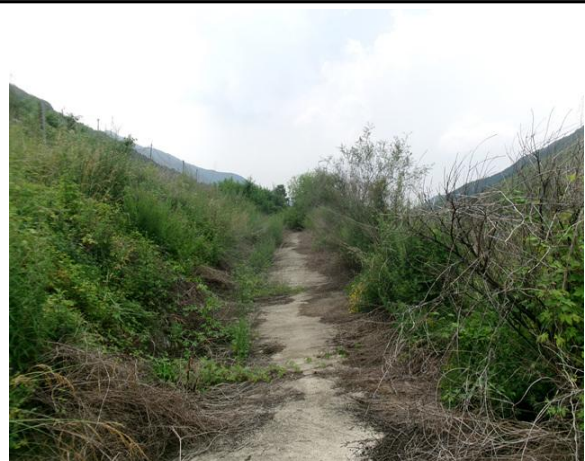
영천절토 17 (관리이정 21.614~22.054km / 3공구 STA.5+600~6+040)

| 가. 일반현황 | | | | | |
|---|---|---|---|---|---|
| 점검<br>주요결과 | - 배수시설 균열 | | | | |

| 구 분 | 점검 결과 | 보수·보강 방안 |
|---|---|---|
| 배수시설 | 소단배수로 균열 | 균열보수 |

| 가. 일반현황 | | | | | |
|---|---|---|---|---|---|
| 주요<br>보수·보강 | 균열보수, 지속관찰 | | | | |

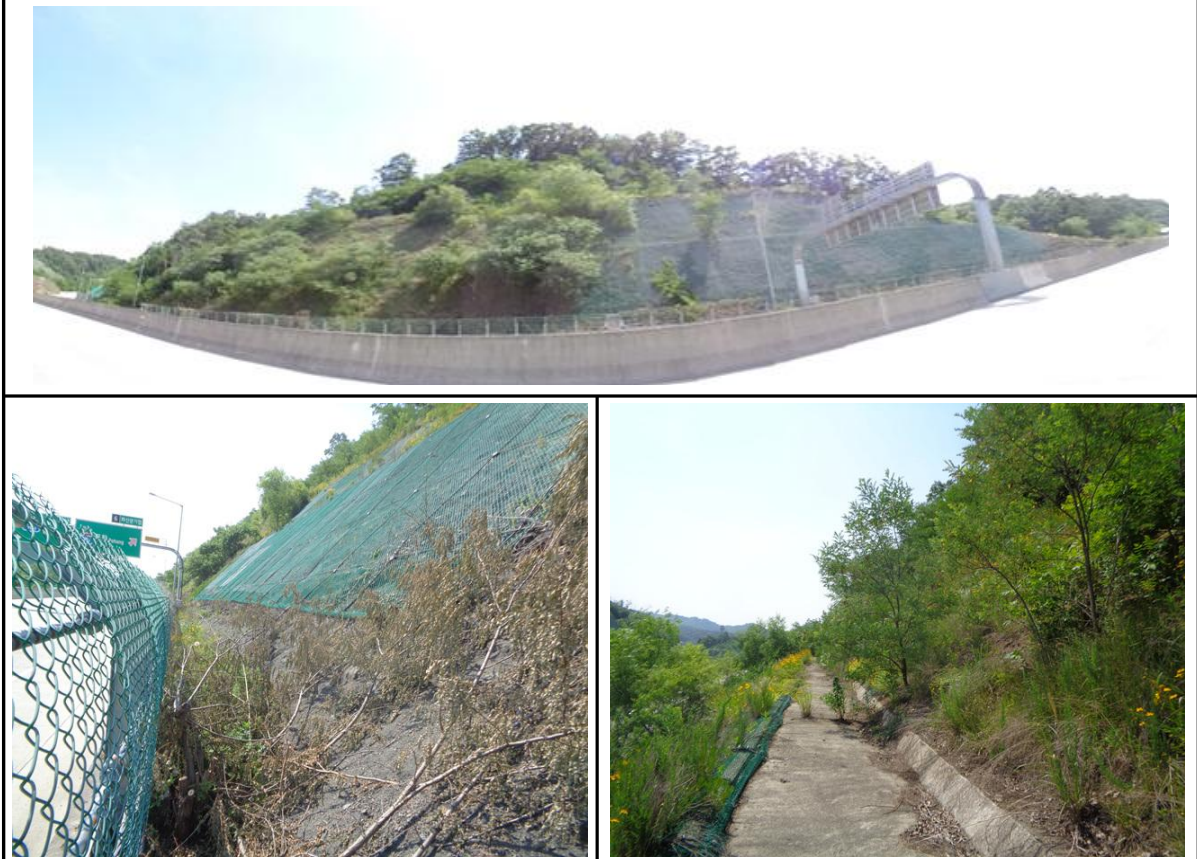
영천절토 55 (관리이정 74.758~74.938km / 8공구 STA.9+400~9+580)

| 구 분 | 점검 결과 | 보수·보강 방안 |
|---|---|---|
| 배수시설 | 소단배수로 토사퇴적<br>소단배수로 균열<br>산마루측구 균열 | 정비<br>주입보수<br>주입보수 |

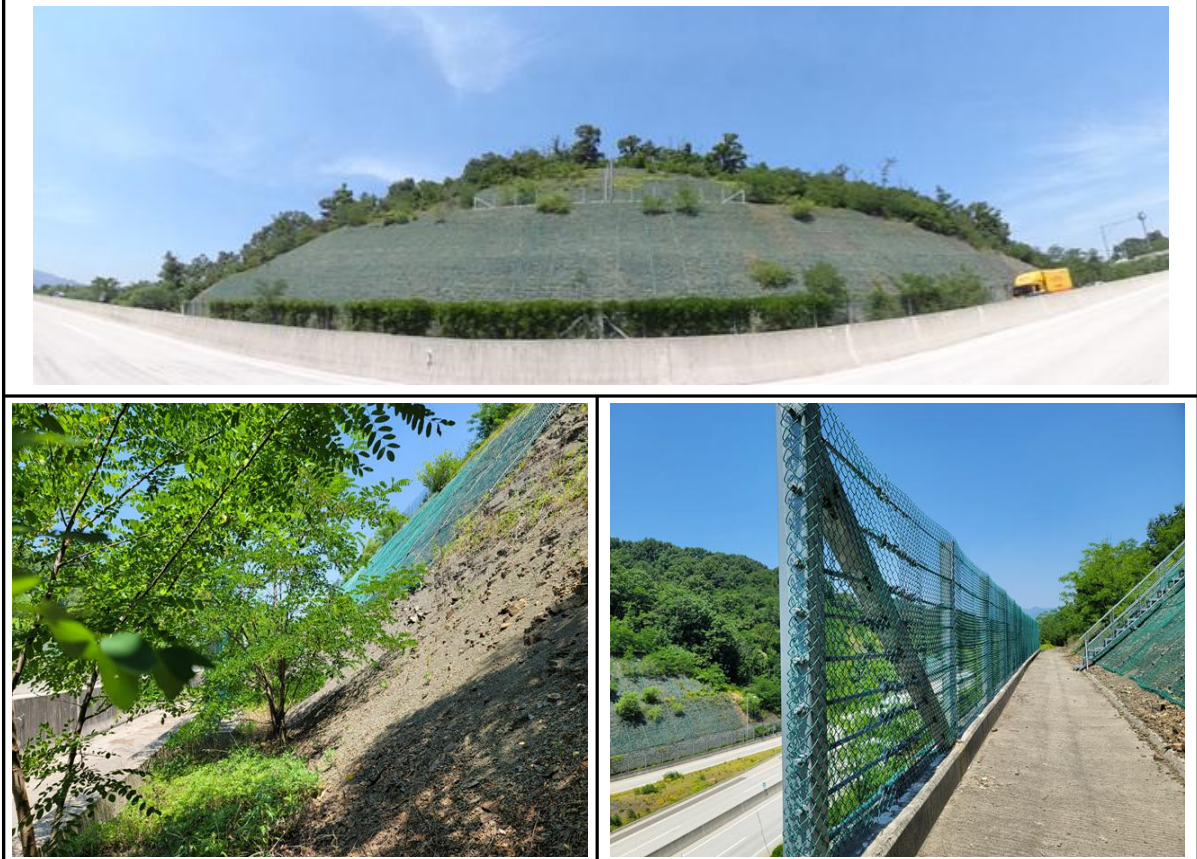
상주절토 56 (관리이정 74.962~75.098km / 8공구 STA.9+604~9+740)

| 구 분 | 점검 결과 | 보수·보강 방안 |
|---|---|---|
| 배수시설 | 소단배수로 토사퇴적<br>소단배수로 망상균열<br>소단배수로 균열 | 정비<br>표면보수<br>주입보수 |

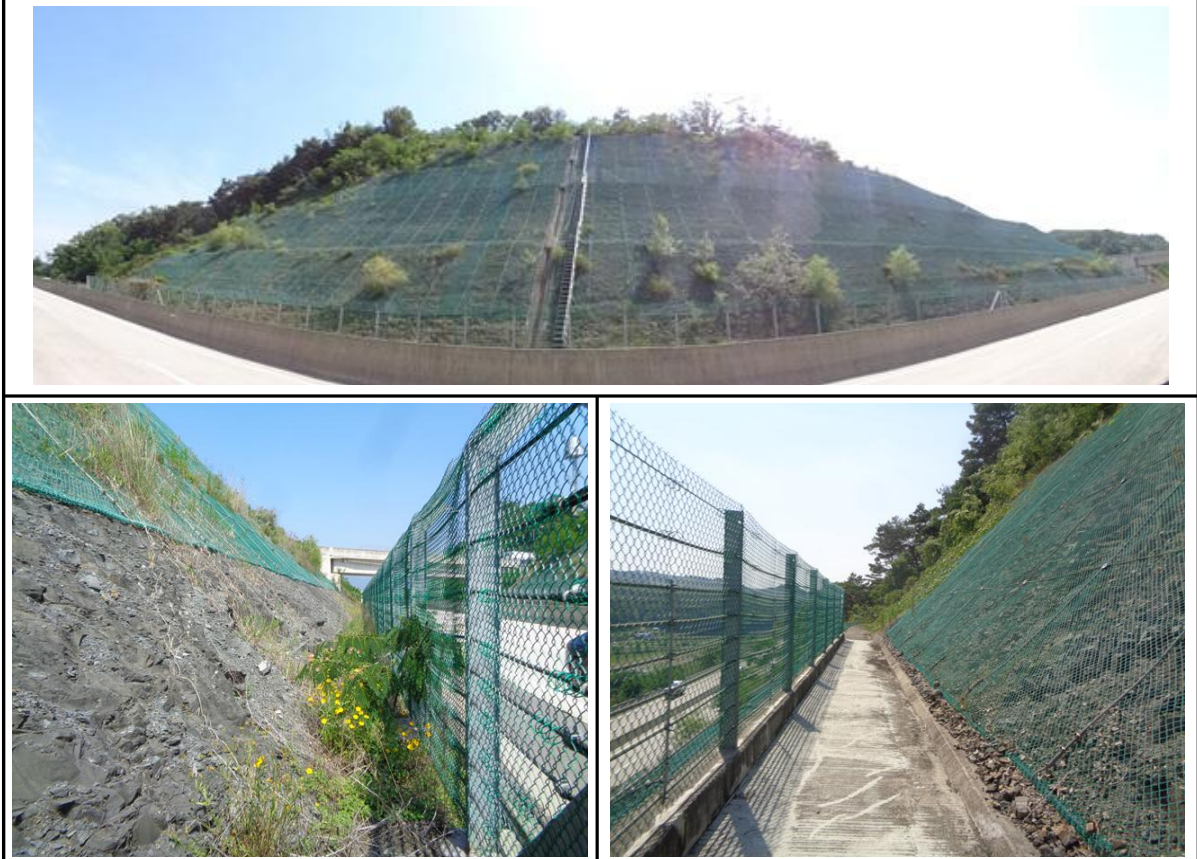
영천절토 57 (관리이정 75.148~75.428km / 8공구 STA.9+800~10+000)

| 구 분 | 점검 결과 | 보수·보강 방안 |
|---|---|---|
| 배수시설 | 소단배수로 균열<br>소단배수로 체수<br>소단배수로 보수부 박락 | 주입보수<br>지속관찰 후 조치<br>단면보수 |

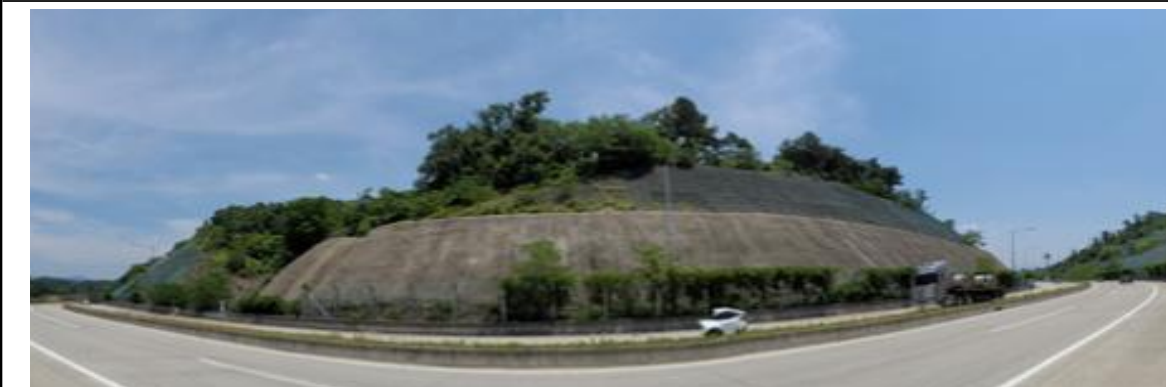
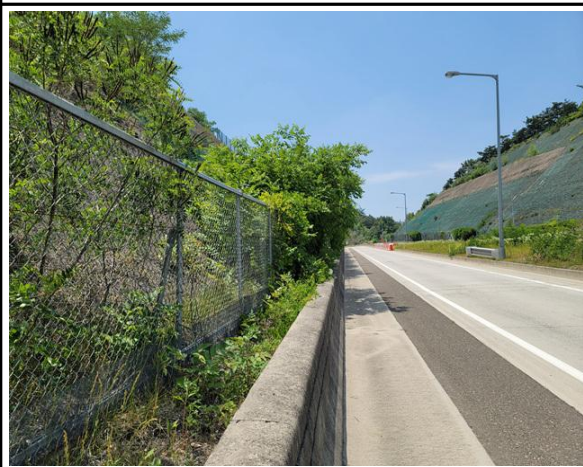
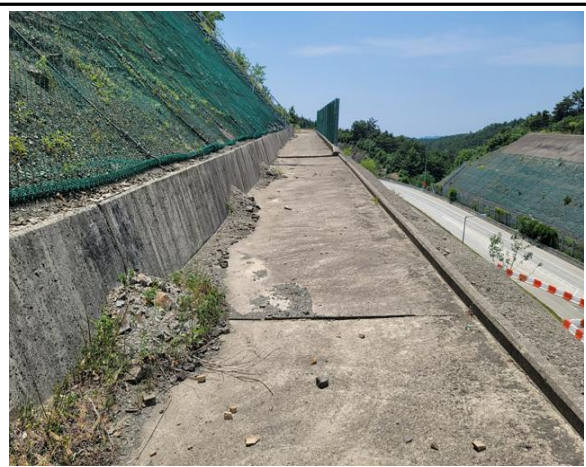
영천절토 58 (관리이정 0.920~1.340km / 8공구 화산JCT R-A 우측 STA.0+920~1+340)

| 구 분 | 점검 결과 | 보수·보강 방안 |
|---|---|---|
| 배수시설 | 소단배수로 균열<br>소단배수로 망상균열<br>소단배수로 파손<br>산마루측구 균열 | 주입보수<br>표면보수<br>단면보수<br>주입보수 |

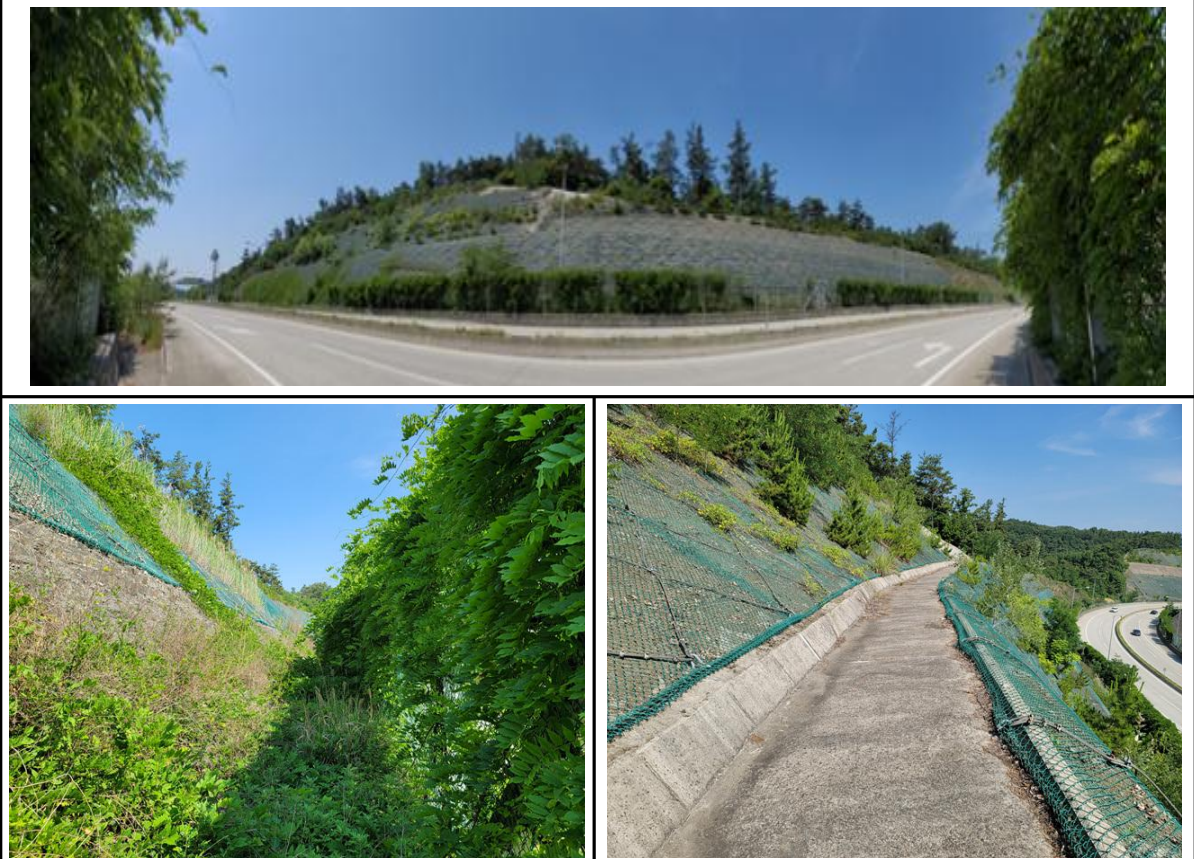
영천절토 59 (관리이정 0.860~1.120km / 8공구 화산JCT R-A 좌측 STA.0+860~1+120)

| 구 분 | 점검 결과 | 보수 · 보강 방안 |
|---|---|---|
| 배수시설 | 소단배수로 균열 | 주입보수 |

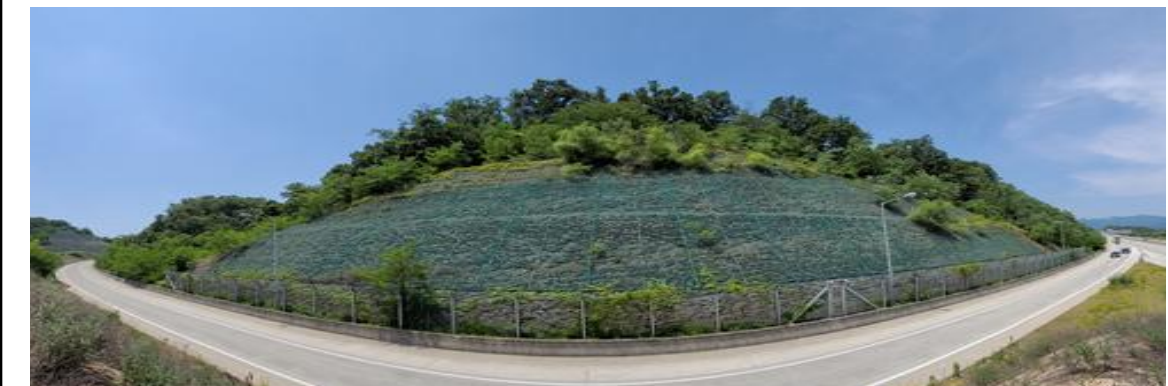
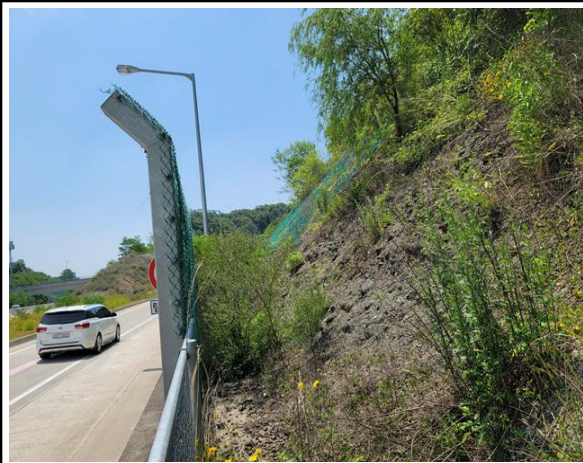
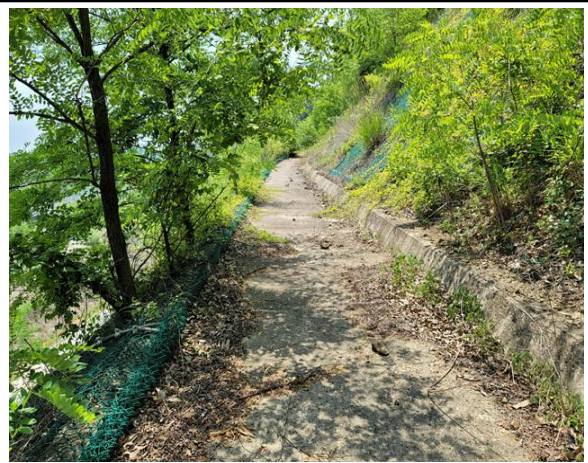
영천절토 60 (관리이정 0.140~0.260km / 8공구 화산JCT R-D 우측 STA.0+140~0+260)

| 구 분 | 점검 결과 | 보수 · 보강 방안 |
|---|---|---|
| 배수시설 | 소단배수로 토사퇴적<br>산마루측구 균열 | 정비<br>주입보수 |

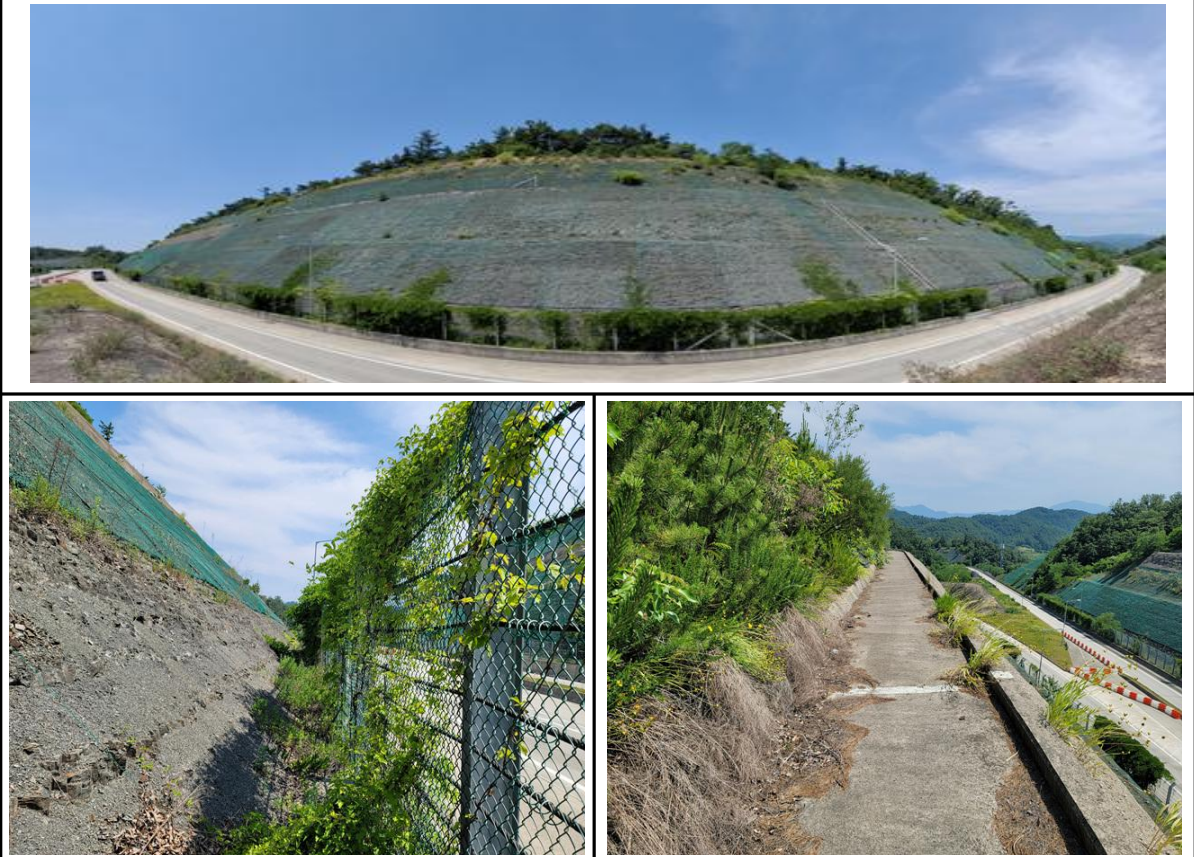
영천절토 61 (관리이정 0.320~0.537km / 8공구 화산JCT R-D 우측 STA.0+320~0+537)

| 구 분 | 점검 결과 | 보수·보강 방안 |
|---|---|---|
| 배수시설 | 소단배수로 균열 | 주입보수 |

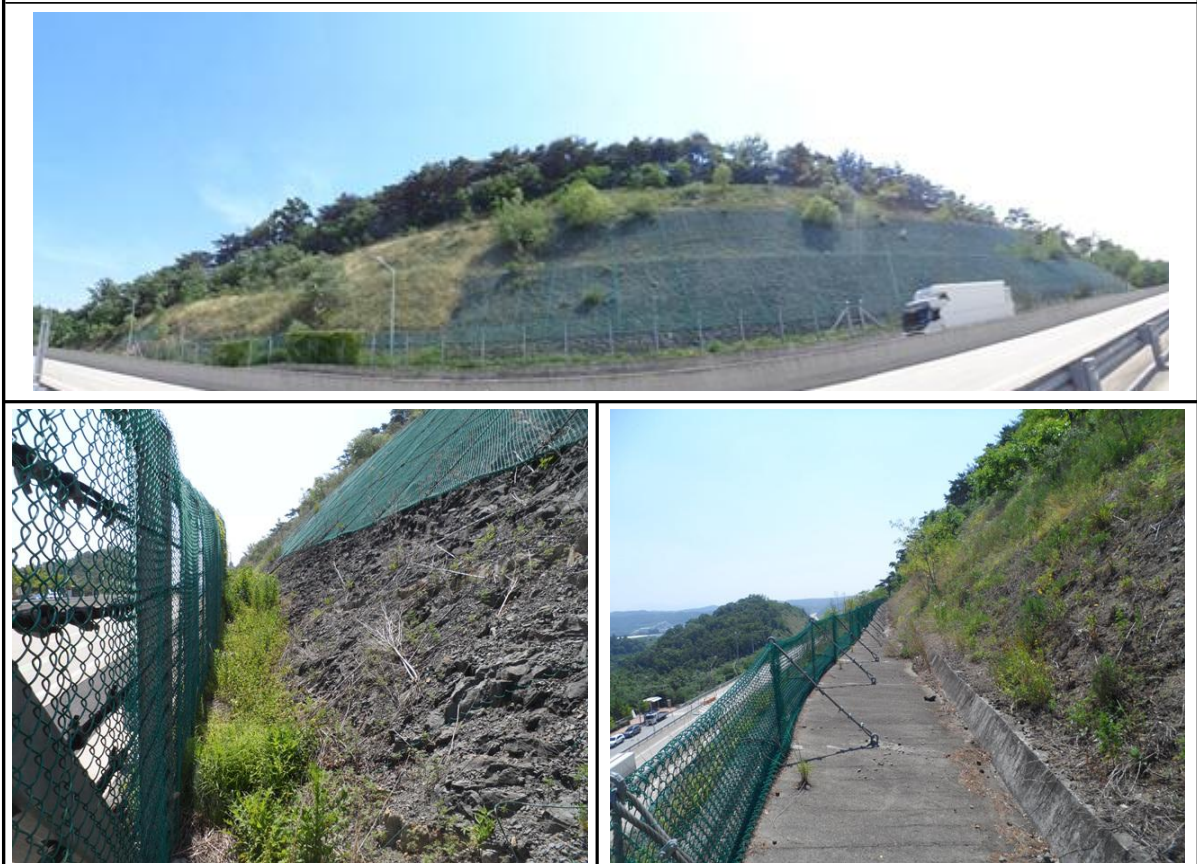
영천절토 62 (관리이정 77.548~77.768km / 9공구 STA.2+190~2+410)

| 구 분 | 점검 결과 | 보수·보강 방안 |
|---|---|---|
| 배수시설 | 소단배수로 균열<br>소단배수로 토사퇴적 | 주입보수<br>정비 |

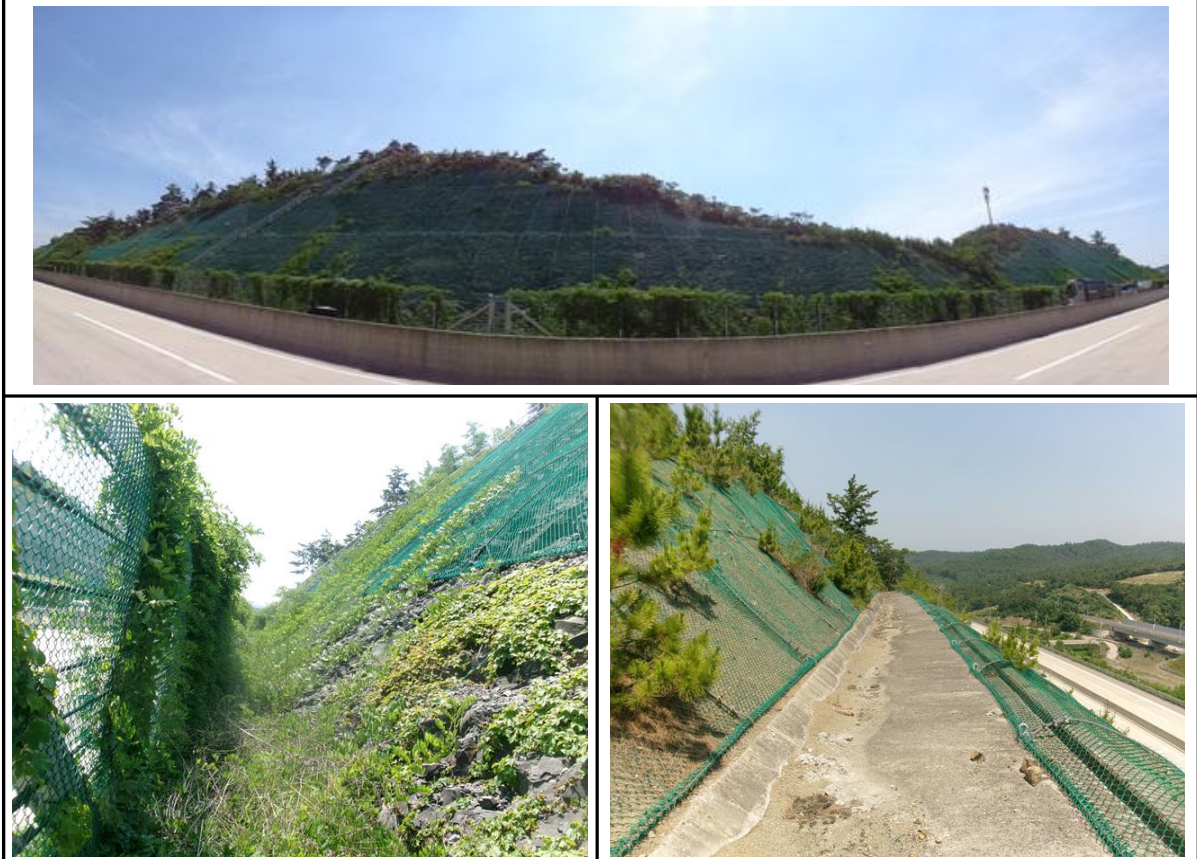
영천절토 63 (관리이정 89.518~89.953km / 10공구 STA.4+860~5+300)

| 구 분 | 점검 결과 | 보수·보강 방안 |
|---|---|---|
| 배수시설 | 소단배수로 균열<br>소단배수로 토사퇴적<br>산마루측구 재료분리 | 주입보수<br>정비<br>단면보수 |

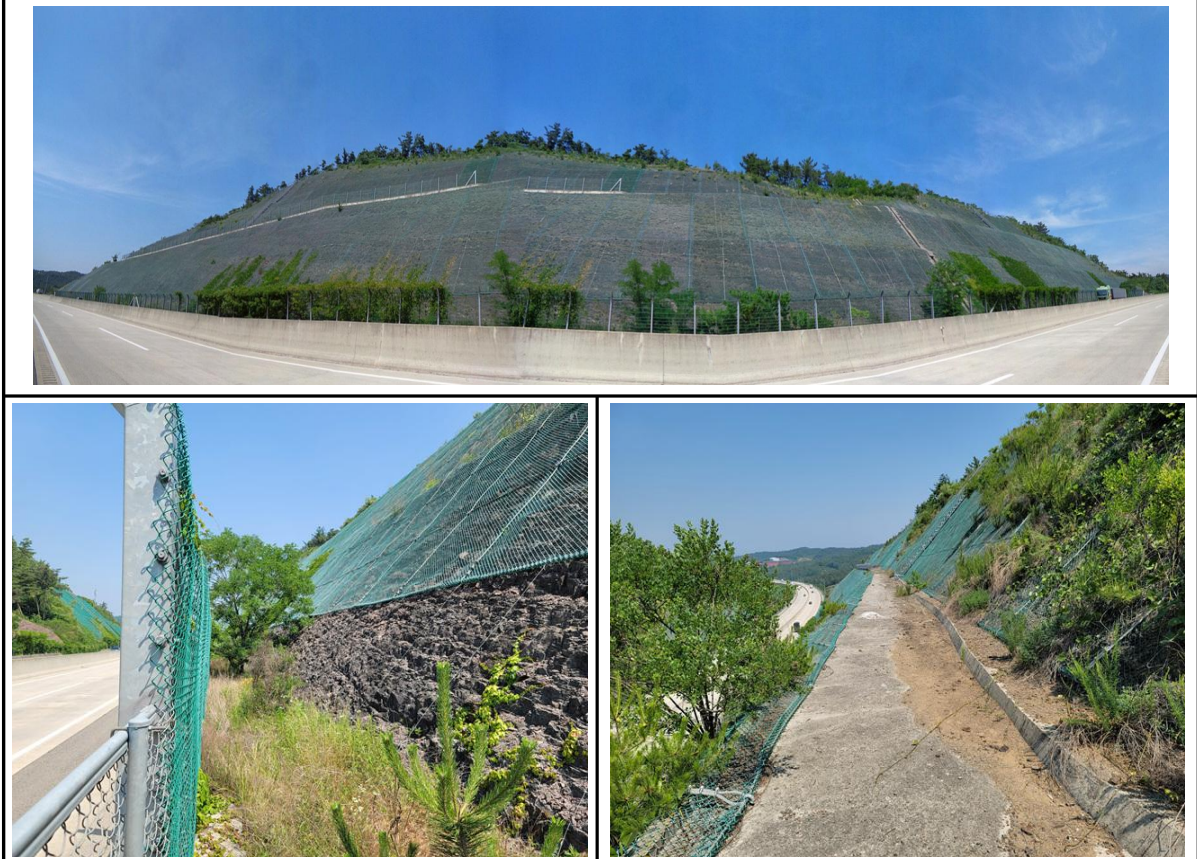
상주절토 64 (관리이정 89.588~89.988km / 10공구 STA.4+900~5+300)

| 구 분 | 점검 결과 | 보수·보강 방안 |
|---|---|---|
| 배수시설 | 소단배수로 균열<br>소단배수로 토사, 낙석퇴적<br>산마루측구 균열 | 주입보수<br>정비<br>주입보수 |

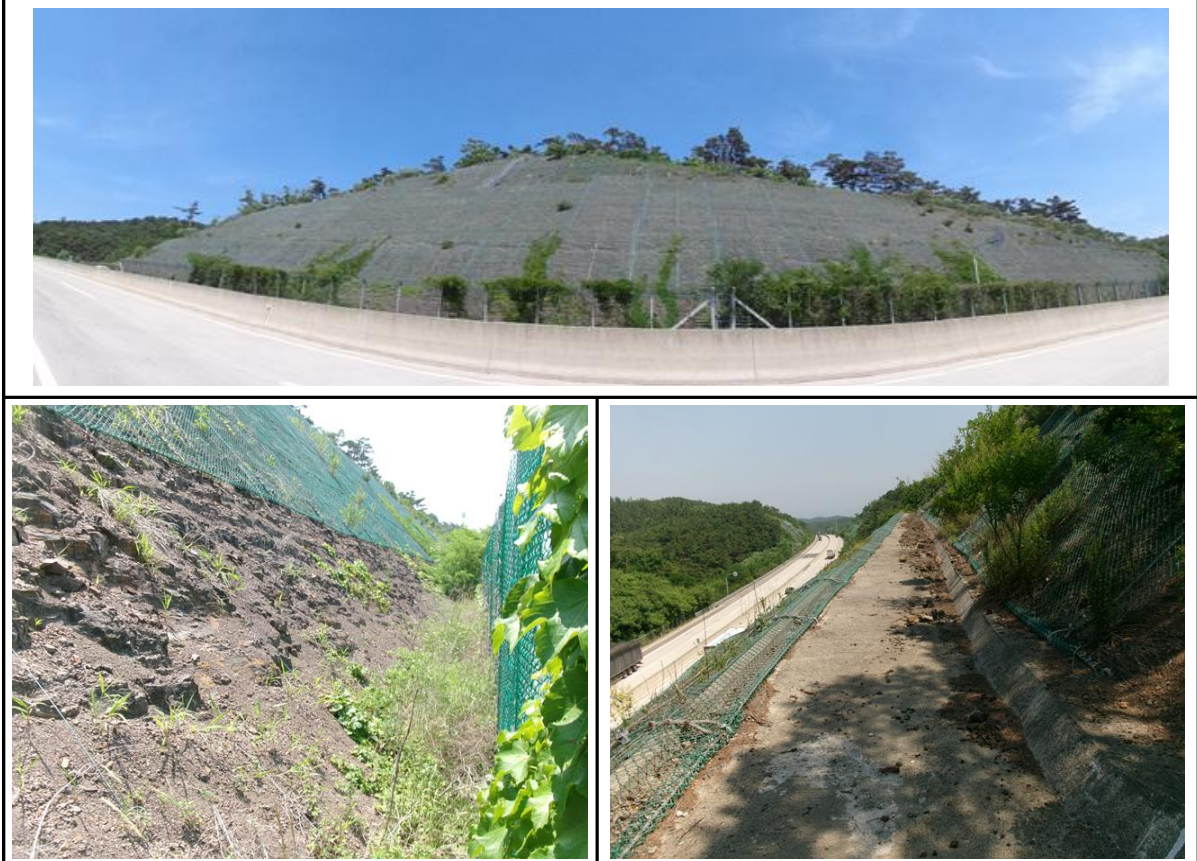
상주절토 65 (관리이정 90.938~91.138km / 10공구 STA.6+280~6+480)

| 구 분 | 점검 결과 | 보수·보강 방안 |
|---|---|---|
| 배수시설 | 소단배수로 균열<br>소단배수로 토사퇴적<br>산마루측구 균열<br>산마루측구 파손 | 주입보수<br>정비<br>주입보수<br>단면보수 |

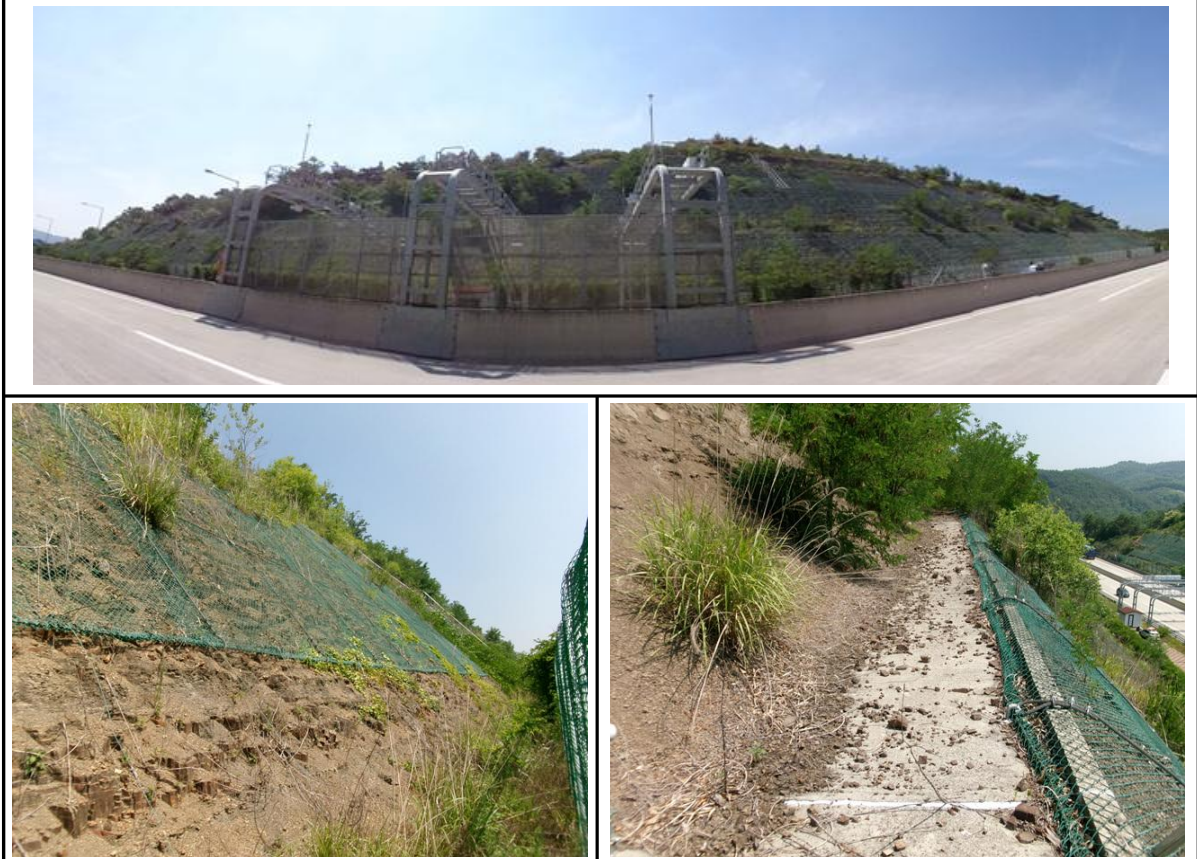
영천절토 66 (관리이정 91.758~92.138km / 10공구 STA.7+100~7+480)

| 구 분 | 점검 결과 | 보수 · 보강 방안 |
|---|---|---|
| 배수시설 | 소단배수로 망상균열<br>소단배수로 토사퇴적<br>소단배수로 폐자재적치 | 지속관찰 후 조치<br>정비<br>정비 |
