## 2.22 화남1교 (7공구)

### 1) 전경 사진

### 2) 현황표

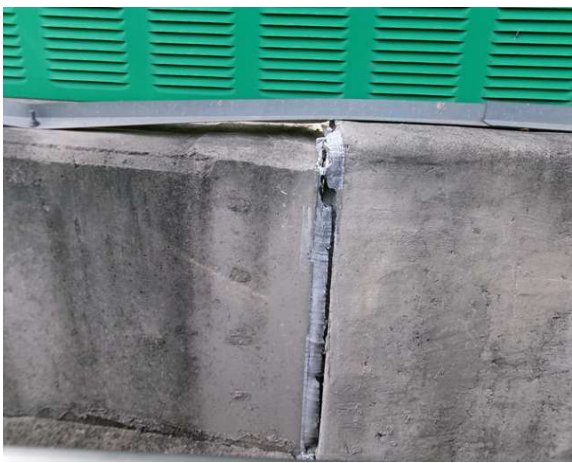
| 위 치 | 방호벽 영천방향 S1 | 위 치 | 방호벽 영천방향 S1 |

| 현 황 | 방호벽 단차(L=1.5m(t=4.0cm) | 현 황 | 접속부 중분대 파손(A=0.1m×1.0m) |

| 구 분 | | 점검 결과 | | 조치 필요사항 |
|---|---|---|---|---|
| | 난간(방호벽) | · 균열(0.3mm미만, 이상)<br>· 파손, 접속부 파손<br>· 방호벽 단차 | | 표면처리/주입보수<br>단면보수<br>유지관리 |

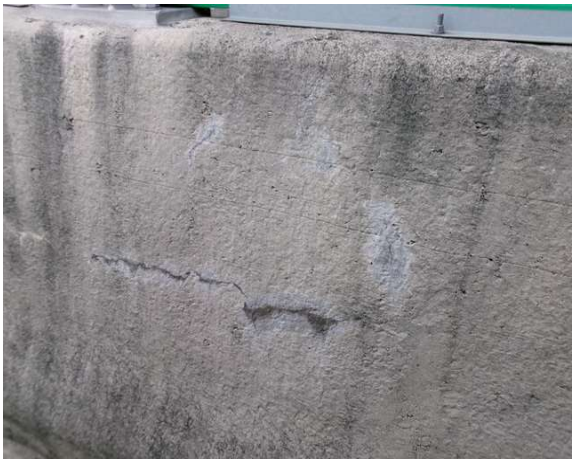
| 위 치 | 방호벽 영천방향 S1 | 위 치 | 신축이음 영천방향 A1 |

| 현 황 | 균열(Cw≥0.3mm) | 현 황 | 후타재 균열(Cw<0.3mm) |

| 구분 | 손상 내용 | 단위 | 물량 | 개소 | 보수공법 | 비고 |
|---|---|---|---|---|---|---|
| 방호벽 및 중분대 | 균열(0.3mm이상) | m | 5.50 | 3 | 주입보수 | — |

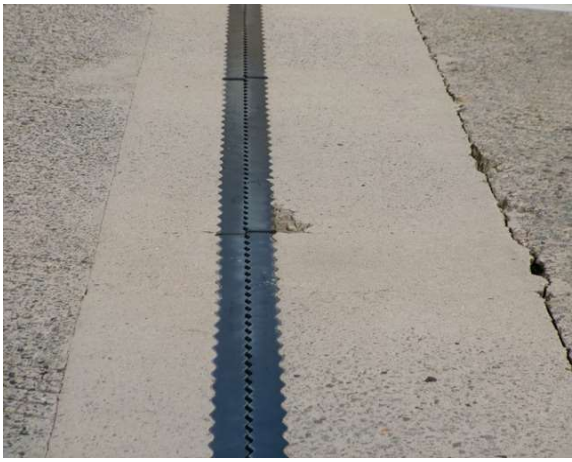
| 위 치 | 신축이음 영천방향 A2 | 위 치 | 바닥판하면 영천방향 S1 |

| 현 황 | 후타재 파손(A=0.1m×0.1m) | 현 황 | 균열(Cw<0.3mm) |

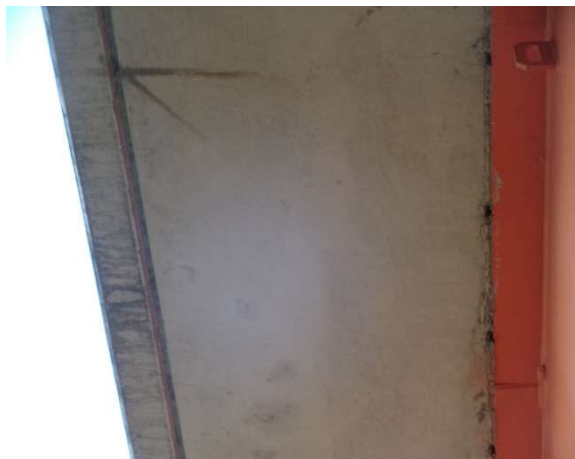
| 위 치 | 바닥판하면 상주방향 S1 | 위 치 | 교량받침 상주방향 A1-SH1 |

| 현 황 | 균열( $C_w < 0.3\text{mm}$ ) | 현 황 | 무수축물탈 들뜸( $A=0.2\text{m} \times 0.5\text{m}$ ) |

| 구분 | 손상 내용 | 단위 | 물량 | 개소 | 보수공법 | 비고 |
|---|---|---|---|---|---|---|
| 바닥판 하면 | 균열(0.3mm미만) | m | 35.00 | 35 | 표면처리 | — |

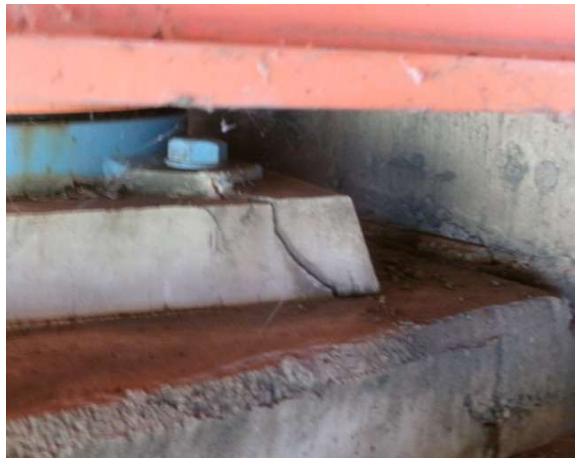
| 위 치 | 교량받침 상주방향 A1-SH1 | 위 치 | 교량받침 영천방향 A1-SH1 |

| 현 황 | 무수축물탈 파손( $A=0.2\text{m} \times 0.5\text{m}$ ) | 현 황 | 무수축물탈 들뜸( $A=0.2\text{m} \times 0.5\text{m}$ ) |

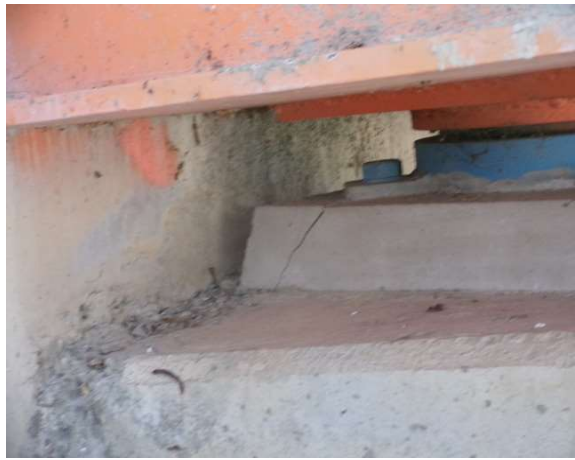
| 위 치 | 교량받침 영천방향 A1-SH2 | 위 치 | 교대 상주방향 A1 |

| 현 황 | 무수축물탈 파손( $A=0.2\text{m} \times 0.5\text{m}$ ) | 현 황 | 체수흔적( $A=1.0\text{m} \times 1.0\text{m}$ ) |

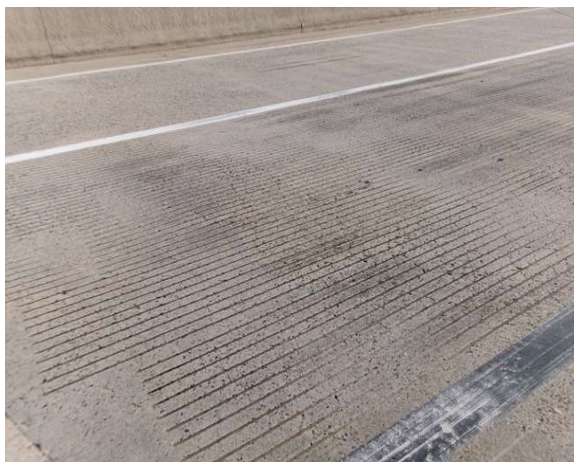
| 위 치 | 교면포장 영천방향 S1 | 위 치 | 방호벽 영천방향 S4 |

| 현 황 | 망상균열(A=50.0m×8.0m) | 현 황 | 중분대 파손(A=0.3m×1.0m) |

| 구분 | 손상 내용 | 단위 | 물량 | 개소 | 보수공법 | 비고 |
|---|---|---|---|---|---|---|
| 교면포장 | 망상균열 | m <sup>2</sup> | 721.00 | 3 | 표면처리 | — |

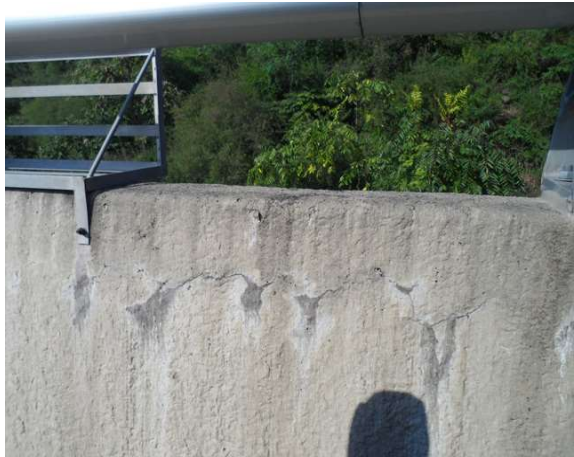
| 위 치 | 방호벽 상주방향 S4 | 위 치 | 신축이음 상주방향 A1 |

| 현 황 | 방호벽 균열부백태(A=0.2m×10.0m) | 현 황 | 후타재 보수부 파손(A=0.1m×0.5m) |

| 구분 | 손상 내용 | 단위 | 물량 | 개소 | 보수공법 | 비고 |
|---|---|---|---|---|---|---|
| | 균열부백태 | m <sup>2</sup> | 3.80 | 4 | 표면처리 | — |

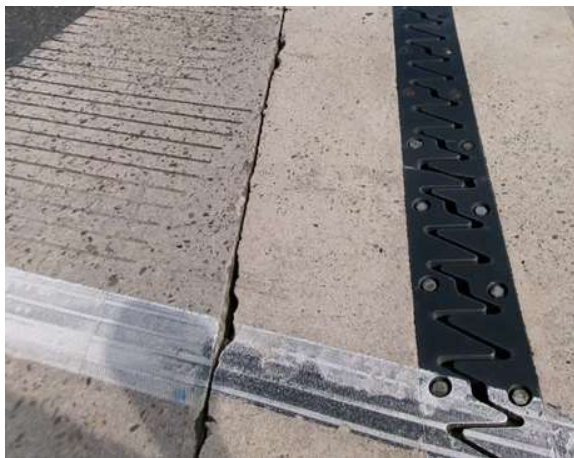
| 위 치 | 신축이음 영천방향 A1 | 위 치 | 교량받침 상주방향 A1-SH1 |

| 현 황 | 후타재 파손(A=0.1m×0.5m) | 현 황 | 이동량 표시계 탈락 1EA |

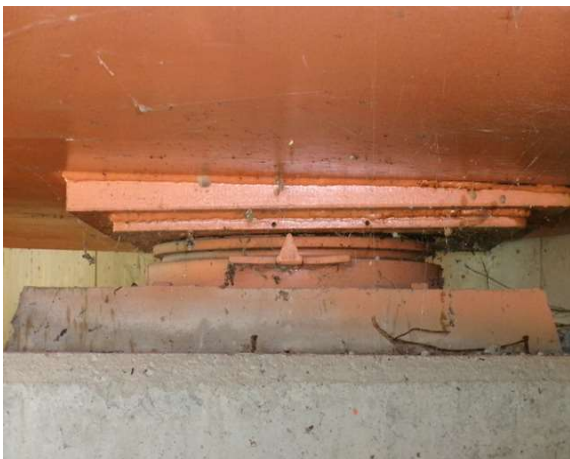
| 위 치 | 교량받침 영천방향 A1-SH1 | 위 치 | 거터외부 영천방향 S1-G1 |

| 현 황 | 이동량 표시계 탈락 1EA | 현 황 | 하부플랜지 변형(L=0.5m(T=1.0cm)) |

| 구 분 | | 점검 결과 | | 조치 필요사항 |
|---|---|---|---|---|
| | 교량받침 | · 무수축물탈 균열(0.3mm미만)<br>· 받침콘크리트 균열(0.3mm미만)<br>· 이동량 표시계 탈락 | | 표면처리<br>표면처리<br>정비 |

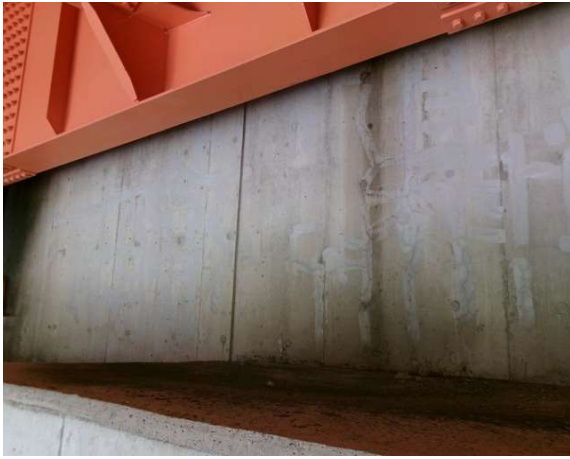
| 위 치 | 교대 영천방향 A1 | 위 치 | 교대 영천방향 A1 |

| 현 황 | 보수부 망상균열(A=8.0m×2.0m) | 현 황 | 보수부 망상균열(A=8.0m×1.5m) |

| 구분 | 손상 내용 | 단위 | 물량 | 개소 | 보수공법 | 비고 |
|---|---|---|---|---|---|---|
| | 보수부 망상균열 | m <sup>2</sup> | 18.00 | 2 | 표면처리 | 하자 |

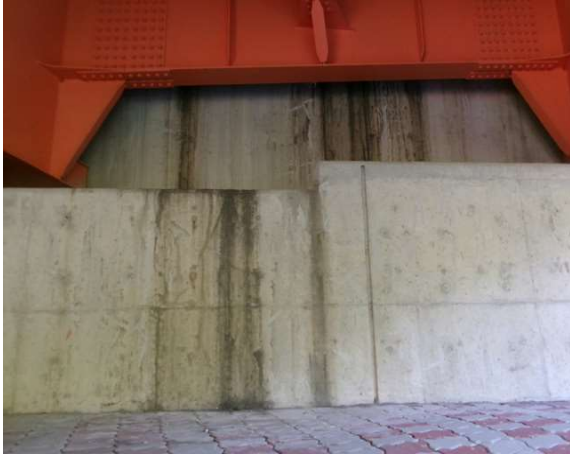
| 위 치 | 교대 상주방향 A1 | 위 치 | 교대 영천방향 A1 |

| 현 황 | 누수흔적(A=1.0m×5.0m) | 현 황 | 누수흔적(A=5.0m×2.0m) |

| 구분 | 손상 내용 | 단위 | 물량 | 개소 | 보수공법 | 비고 |
|---|---|---|---|---|---|---|
| 교대 | 누수흔적 | m <sup>2</sup> | 5.00 | 1 | 표면처리 | 하자 |

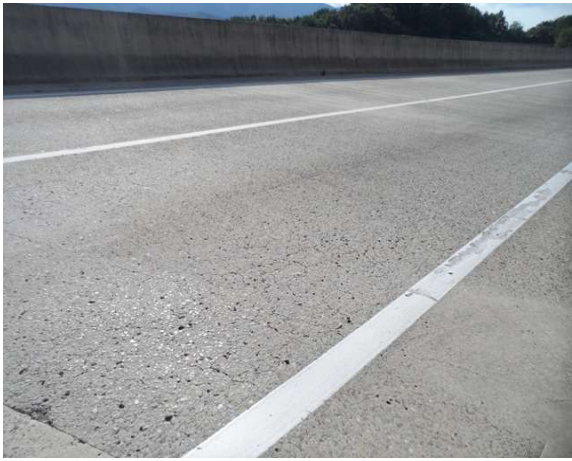
| 위 치 | 교면포장 상주방향 S9 | 위 치 | 교면포장 영천방향 S7 |
| 현 황 | 망상균열(A=35.0m×6.0m) | 현 황 | 망상균열(A=35.0m×3.0m) |

| 구 분 | | 점검 결과 | 조치 필요사항 |
|---|---|---|---|
| 상<br>부<br>구<br>조 | 교면포장 | · 망상균열 | 표면처리 |

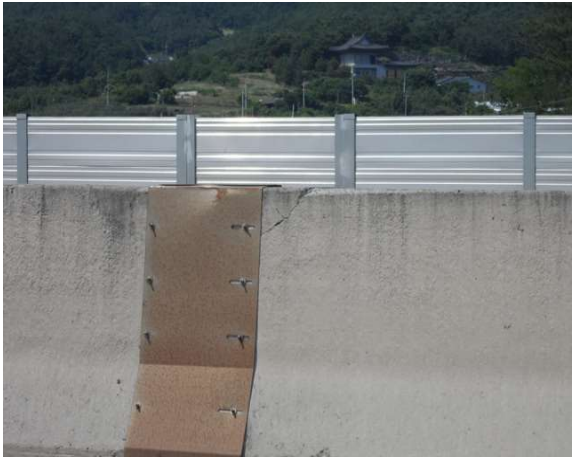
| 위 치 | 방호벽 영천방향 S9 | 위 치 | 거더 S1-G1 |
| 현 황 | 접속부 중분대 파손(A=0.3m×0.3m) | 현 황 | 파손(A=0.2m×0.2m) |

| 구 분 | | 점검 결과 | 조치 필요사항 |
|---|---|---|---|
| | 난간(방호벽) | · 균열(0.3mm미만), 파손 | 표면처리/단면보수 |

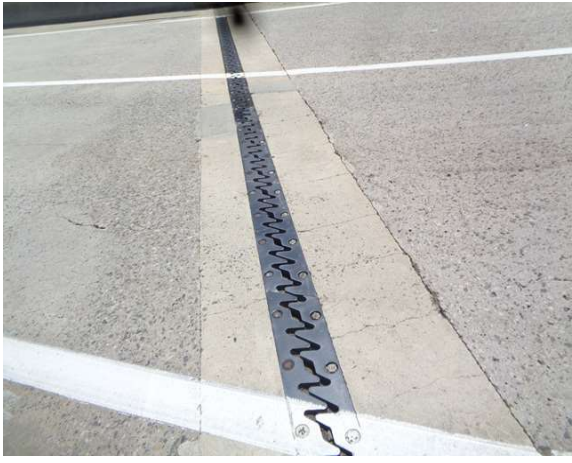
| 위 치 | 신축이음 상주방향 A1 | 위 치 | 신축이음 영천방향 A1 |
| 현 황 | 후타재 균열(Cw<0.3mm) | 현 황 | 후타재 망상균열(A=0.5m×1.0m) |

| 구 분 | | 점검 결과 | 조치 필요사항 |
|---|---|---|---|
| | 신축이음 | · 후타재 균열, 망상균열<br>· 후타재 파손<br>· 차수판 앵커 탈락, 이물질 퇴적 | 표면처리<br>단면보수<br>정비 |

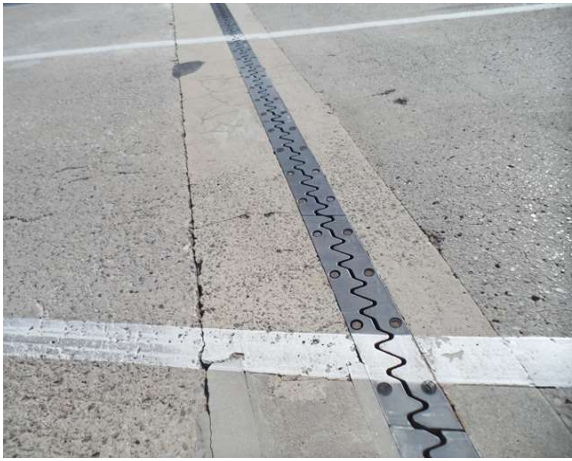
| 위 치 | 신축이음 영천방향 A2 | 위 치 | 교량받침 A1-SH2 |
| 현 황 | 후타재 균열( $C_w < 0.3\text{mm}$ ) | 현 황 | 받침콘크리트 재료분리( $A = 0.3\text{m} \times 0.2\text{m}$ ) |

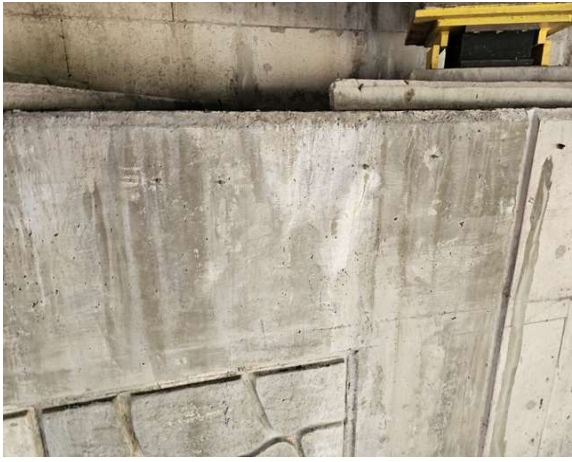
| 위 치 | 교대 A1 | 위 치 | 교각 P6 |
| 현 황 | 균열부백태( $A = 0.2\text{m} \times 2.0\text{m}$ ) | 현 황 | 누수흔적( $A = 0.5\text{m} \times 2.0\text{m} \times 5\text{EA}$ ) |

| 구 분 | | 점검 결과 | 조치 필요사항 |
|---|---|---|---|
| 하<br>부<br>구<br>조 | 교 대 | · 균열(0.3mm미만), 균열부백태<br>· 백태, 누수흔적 | 표면처리/주입보수<br>표면처리 |

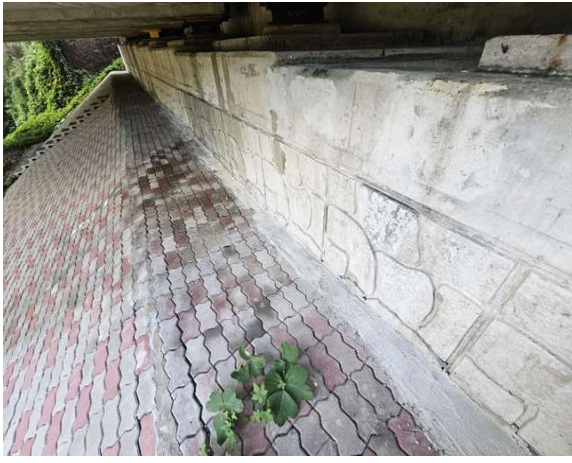
| 위 치 | 교대 A1 | 위 치 | 교대 A2 |
| 현 황 | 법면 침하 보수 | 현 황 | 홍벽 백태( $A = 0.2\text{m} \times 1.0\text{m}$ ) |

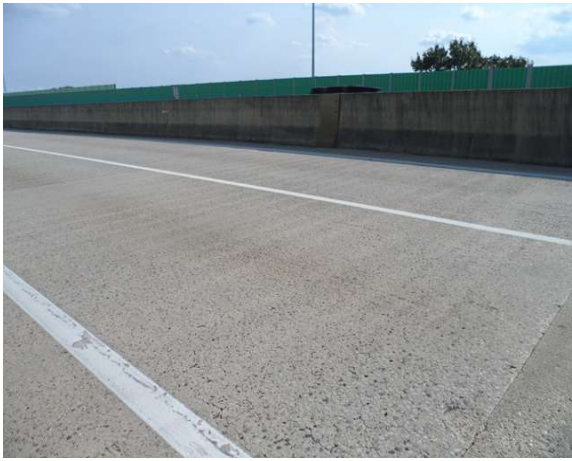
| 위 치 | 교면포장 영천방향 S1 | 위 치 | 방호벽 영천방향 S1 |
| 현 황 | 망상균열(A=6.0m×5.0m) | 현 황 | 중분대 균열(Cw≥0.3mm) |

| 구 분 | | 점검 결과 | 조치 필요사항 |
|---|---|---|---|
| 상<br>부<br>구<br>조 | 교면포장 | · 망상균열<br>· 접속부 포장파손, 접속부 이격 | 표면처리<br>단면보수/유지관리 |

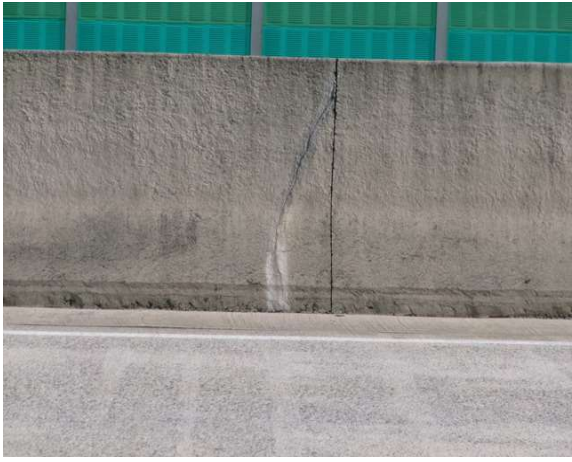
| 위 치 | 방호벽 영천방향 S2 | 위 치 | 방호벽 영천방향 S3 |
| 현 황 | 중분대 균열부백태(A=0.1m×1.0m) | 현 황 | 방호벽 균열부백태(A=0.1m×1.0m) |

| 구 분 | | 점검 결과 | 조치 필요사항 |
|---|---|---|---|
| | 난간(방호벽) | · 균열(0.3mm미만, 이상), 균열부백태 | 표면처리/주입보수 |

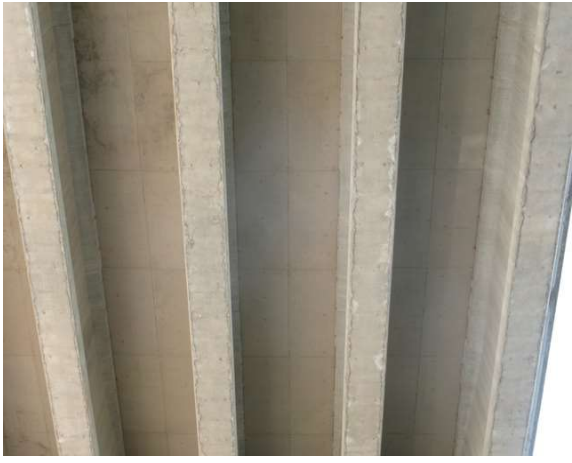
| 위 치 | 바닥판하면 상주방향 S4 | 위 치 | 바닥판하면 영천방향 S4 |
| 현 황 | 망상균열(A=15.0m×1.5m) | 현 황 | 망상균열(A=10.0m×1.5m) |

| 구 분 | | 점검 결과 | 조치 필요사항 |
|---|---|---|---|
| | 바닥판 | · 망상균열, 파손 및 철근노출 | 표면처리/단면보수 |

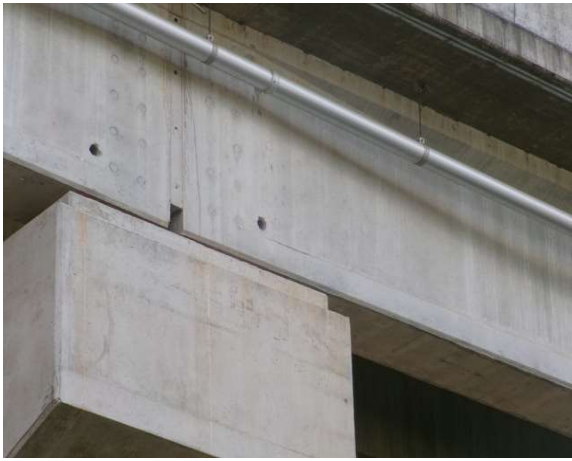
| 위 치 | 거더 상주방향 S3 | 위 치 | 신축이음 상주방향 A1 |
| 현 황 | 파손(A=0.2m×0.2m) | 현 황 | 후타재 파손(A=0.2m×0.2m×3EA) |

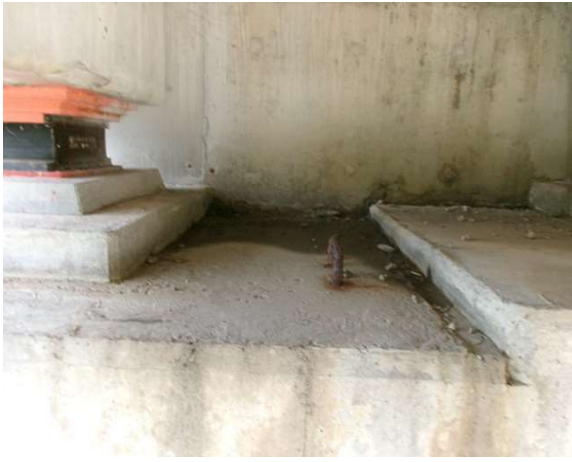
| 위 치 | 교대 상주방향 A1 | 위 치 | 교대 영천방향 A1 |
| 현 황 | 체수(A=1.0m×1.0m) | 현 황 | 백태(A=0.1m×1.0m) |

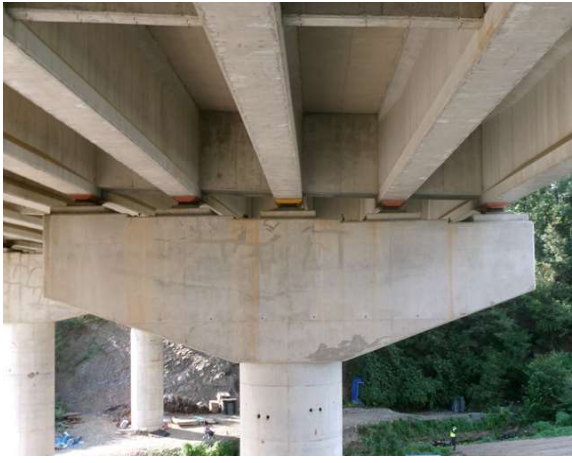
| 위 치 | 교각 상주방향 P3 | 위 치 | 교각 영천방향 P2 |
| 현 황 | 망상균열(A=2.0m×2.0m) | 현 황 | 표면오염(A=2.0m×1.0m) |

| 구 분 | | 점검 결과 | 조치 필요사항 |
|---|---|---|---|
| | 교 각 | · 균열(0.3mm미만), 망상균열, 표면오염<br>· 박락 | 표면처리<br>단면보수 |

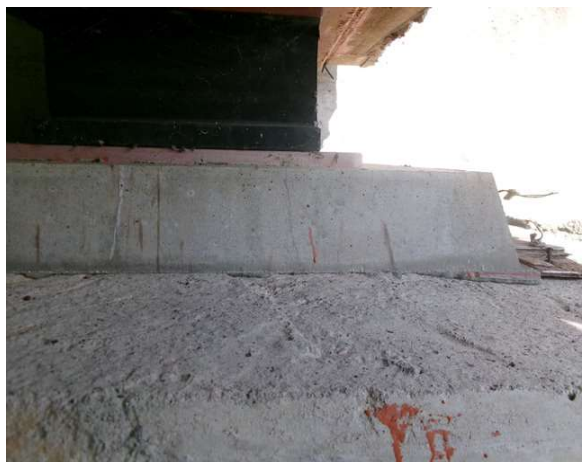
| 위 치 | 교량반침 영천방향 A2-SH5 | 위 치 | 교량반침 상주방향 A2-SH2 |

| 현 황 | 무수축물탈 균열( $Cw < 0.3mm$ ) | 현 황 | 무수축물탈 파손( $A=0.1m \times 0.1m$ ) |

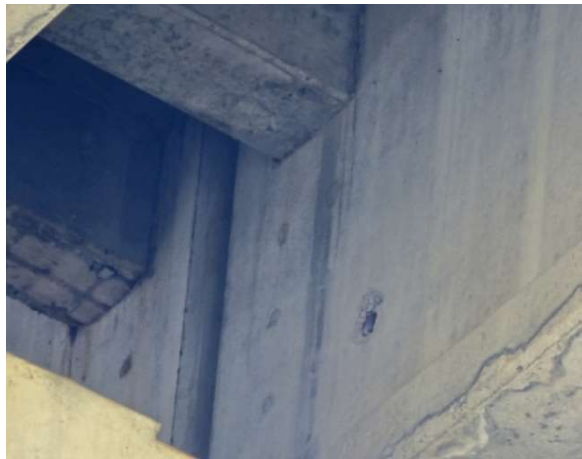
| 위 치 | 거더 상주방향 S2-G3 | 위 치 | 가로보 영천방향 S2-G3~4 |

| 현 황 | 인양홀 파손( $A=0.2m \times 0.2m$ ) | 현 황 | 박락 및 철근노출( $A=0.3m \times 0.3m$ ) |

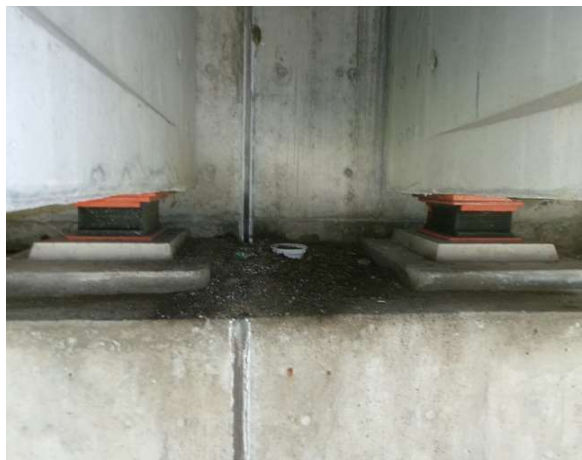
| 위 치 | 교대 영천방향 A2 | 위 치 | 교각 상주방향 P4 |

| 현 황 | 이물질퇴적( $A=2.0m \times 2.0m$ ) | 현 황 | 망상균열( $A=10.0m \times 1.5m$ ) |

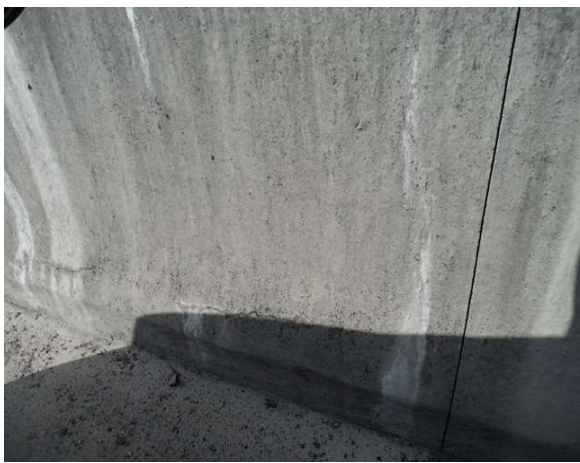
| 위 치 | 교면포장 상주방향 S4 | 위 치 | 방호벽 상주방향 S4 |

| 현 황 | 망상균열(A=35.0m×6.0m) | 현 황 | 균열(Cw≥0.3mm) |

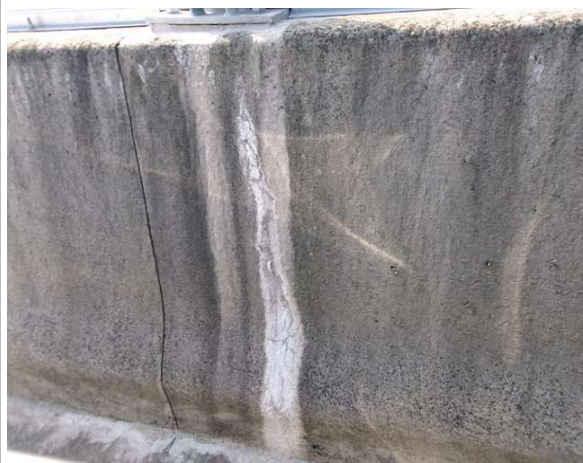
| 위 치 | 방호벽 영천방향 S1 | 위 치 | 신축이음 상주방향 A2 |

| 현 황 | 균열부백태(A=0.1m×1.0m) | 현 황 | 후타재 균열(Cw<0.3mm) |

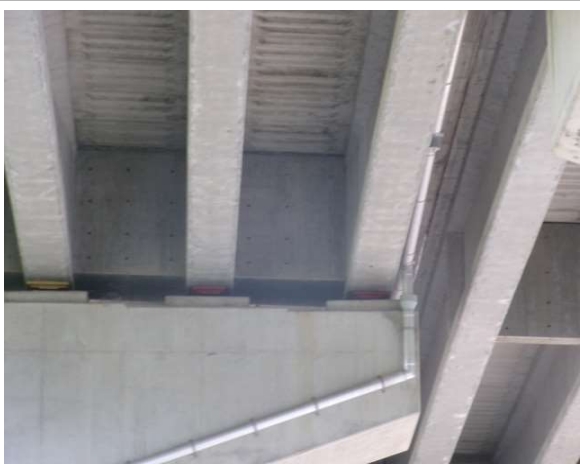
| 위 치 | 신축이음 영천방향 A1 | 위 치 | 가로보 상주방향 S2-G1~2 |

| 현 황 | 후타재 균열(Cw<0.3mm) | 현 황 | 망상균열(A=0.2m×0.2m) |

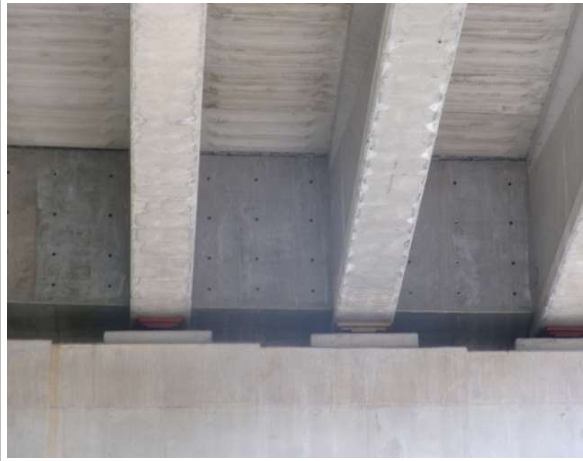
| 위 치 | 가로보 영천방향 S2-G1~3 | 위 치 | 교대 상주방향 A1 |

| 현 황 | 재료분리(A=1.5m×0.5m×2EA) | 현 황 | 구체 균열(Cw<0.3mm) |

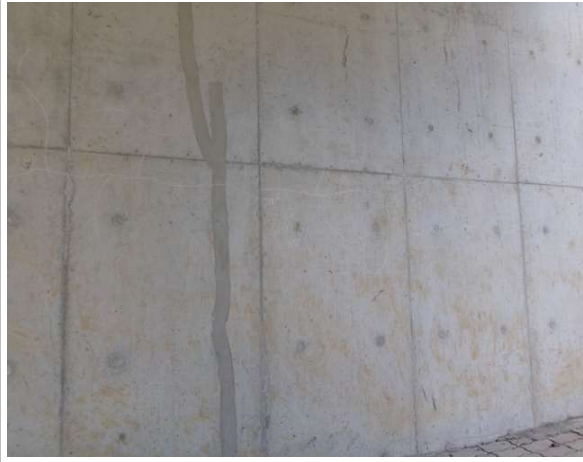
| 위 치 | 교대 상주방향 A1 | 위 치 | 교대 영천방향 A1 |

| 현 황 | 망상균열(A=4.0m×1.0m) | 현 황 | 백태(A=0.1m×0.3m) |

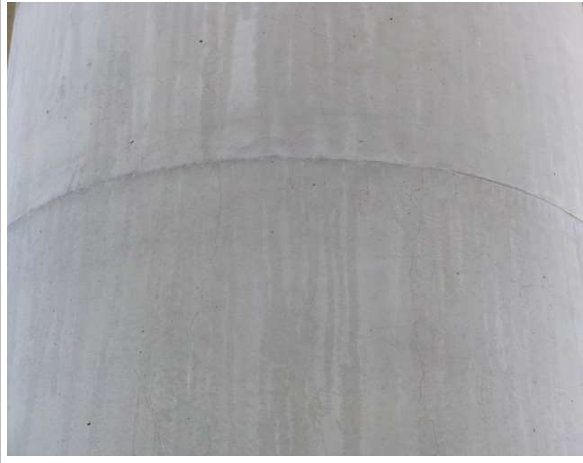
| 위 치 | 교각 상주방향 P1 | 위 치 | 교각 영천방향 P2 |

| 현 황 | 망상균열(A=3.0m×5.0m) | 현 황 | 망상균열(A=10.0m×2.0m) |

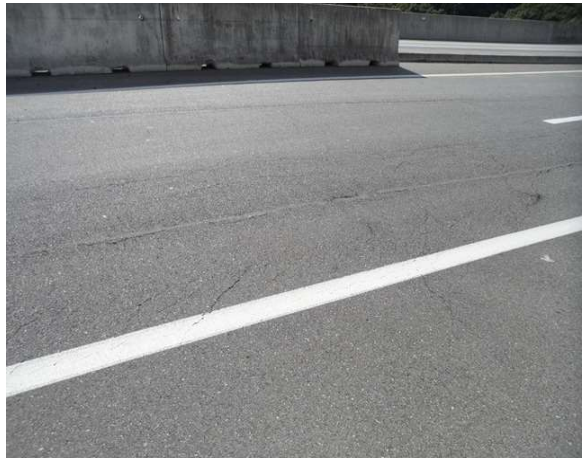
| 위 치 | 교면포장 본선방향 S3 | 위 치 | 교면포장 포항방향 S1 |

| 현 황 | 아스콘 소성변형(A=5.0m×2.0m) | 현 황 | 접속부 포장파손(A=0.2m×2.0m) |

| 구 분 | | 점검 결과 | 조치 필요사항 |
|---|---|---|---|
| 상<br>부<br>구<br>조 | 교면포장 | · 접속도로 파손, 철근노출<br>· 아스콘 균열, 밀림, 패임, 소성변형 | 단면보수(방청)<br>아스콘팻칭 |

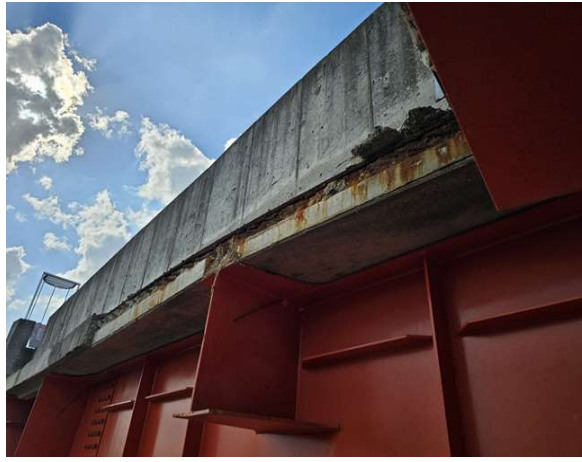
| 위 치 | 바닥판하면 포항방향 S3 | 위 치 | 방호벽 포항방향 S4 |

| 현 황 | 파손 및 철근노출(A=0.5m×7.0m) | 현 황 | 균열(Cw<0.3mm) |

| 구 분 | | 점검 결과 | 조치 필요사항 |
|---|---|---|---|
| | 바닥판 | · 균열부백태, 파손 | 표면처리/단면보수 |

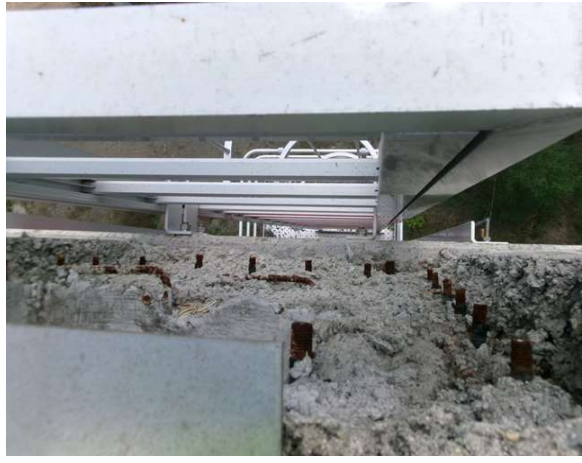
| 위 치 | 방호벽 포항방향 S3 | 위 치 | 신축이음 P2 |

| 현 황 | 외측 철근노출(A=1.5m×1.5m) | 현 황 | 후타재 균열(Cw<0.3mm) |

| 구 분 | | 점검 결과 | 조치 필요사항 |
|---|---|---|---|
| | 난간(방호벽) | · 균열, 재료분리, 외측 철근노출 | 표면처리/단면보수(방청) |

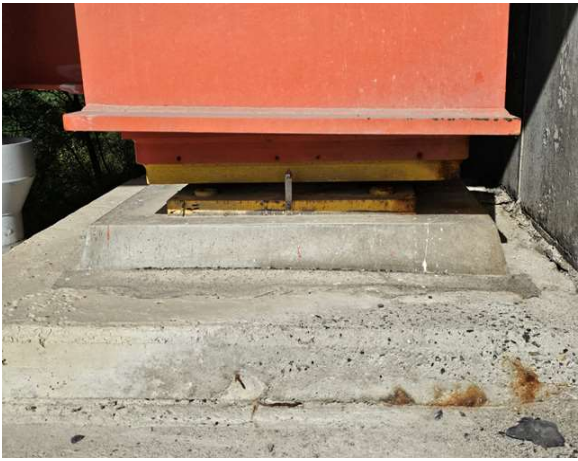
| 위 치 | 교량받침 A1-SH1 | 위 치 | 교량받침 P2-SH3 |

| 현 황 | 무수축물탈 균열( $Cw < 0.3\text{mm}$ ) | 현 황 | 받침콘크리트 재료분리( $A = 0.3\text{m} \times 0.2\text{m}$ ) |

| 구 분 | | 점검 결과 | 조치 필요사항 |
|---|---|---|---|
| | 교량받침 | · 무수축물탈 균열, 박리, 박락<br>· 받침콘크리트 박리, 박락 | 표면처리/단면보수<br>단면보수 |

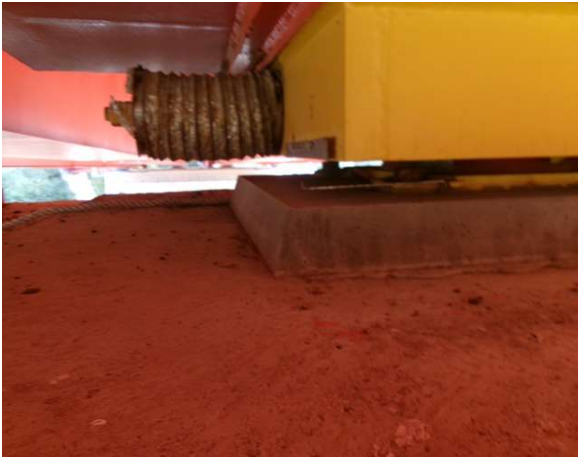
| 위 치 | 교량받침 P4-SH6 | 위 치 | 교대 A2 |

| 현 황 | 무수축물탈 박리( $A = 0.2\text{m} \times 0.2\text{m}$ ) | 현 황 | 망상균열( $A = 2.0\text{m} \times 2.0\text{m}$ ) |

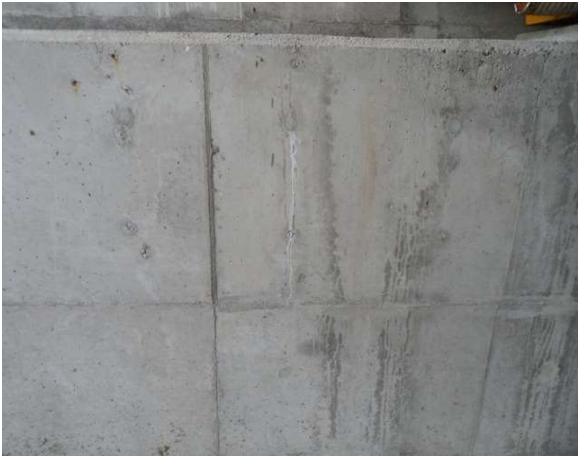
| 위 치 | 교대 A2 | 위 치 | 교각 P2 |

| 현 황 | 백태( $A = 0.1\text{m} \times 0.5\text{m}$ ) | 현 황 | 코핑부 망상균열( $A = 5.0\text{m} \times 1.0\text{m}$ ) |

| 구 분 | | 점검 결과 | 조치 필요사항 |
|---|---|---|---|
| 하<br>부<br>구<br>조 | 교 대 | · 균열(0.3mm미만), 망상균열, 백태 | 표면처리 |

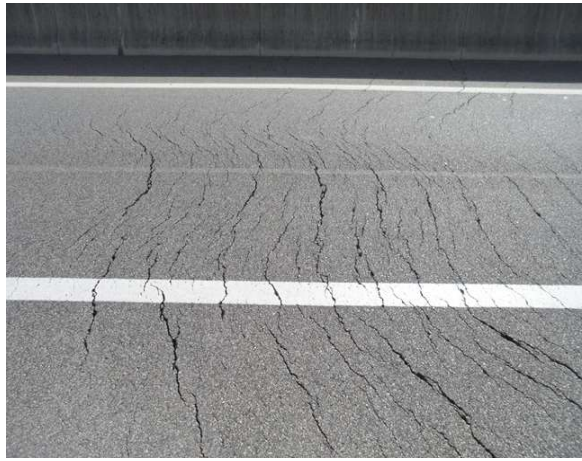
| 위 치 | 교면포장 S2 | 위 치 | 방호벽 S1 |

| 현 황 | 아스콘 밀림균열(A=15.0m×3.0m) | 현 황 | 균열(Cw<0.3mm) |

| 구 분 | | 점검 결과 | | 조치 필요사항 |
|---|---|---|---|---|
| 상<br>부<br>구<br>조 | 교면포장 | · 아스콘 밀림균열 | | 아스콘팻칭 |

| 구분 | 손상 내용 | 단위 | 물량 | 개소 | 보수공법 | 비고 |
|---|---|---|---|---|---|---|
| 교면포장 | 아스콘 밀림균열 | m <sup>2</sup> | 60.0 | 2 | 아스콘팻칭 | — |

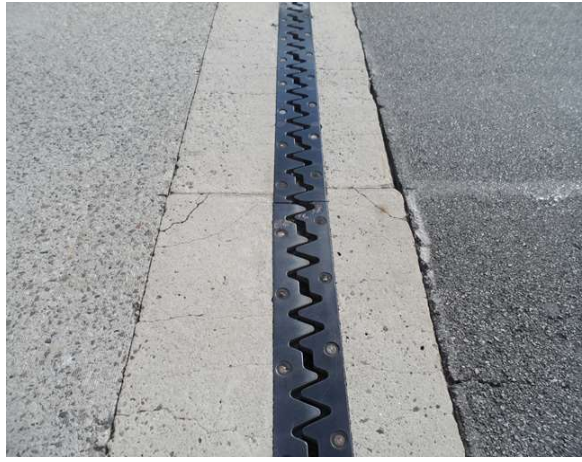
| 위 치 | 신축이음 A1 | 위 치 | 교량받침 A1 SH1 |

| 현 황 | 후타재 박리(A=0.3m×0.3m) | 현 황 | 받침콘크리트 박락(A=0.2m×0.2m) |

| 구 분 | | 점검 결과 | | 조치 필요사항 |
|---|---|---|---|---|
| | 신축이음 | · 후타재 균열, 박리<br>· 차수판 볼트체결 불량 | | 표면처리/단면보수<br>정비 |

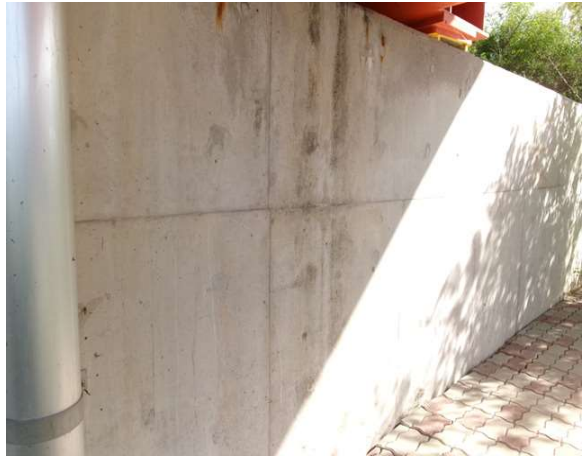
| 위 치 | 교대 A1 | 위 치 | 교각 P1 |

| 현 황 | 망상균열(A=5.0m×2.0m) | 현 황 | 망상균열(A=10.0m×0.5m) |

| 구 분 | | 점검 결과 | | 조치 필요사항 |
|---|---|---|---|---|
| 하<br>부<br>구<br>조 | 교 대 | · 망상균열, 법면 블록 밀림 | | 단면보수/유지관리 |

| 구분 | 손상 내용 | 단위 | 물량 | 개소 | 보수공법 | 비고 |
|---|---|---|---|---|---|---|
| 교대 | 망상균열 | m <sup>2</sup> | 10.00 | 1 | 표면처리 | 하자 |

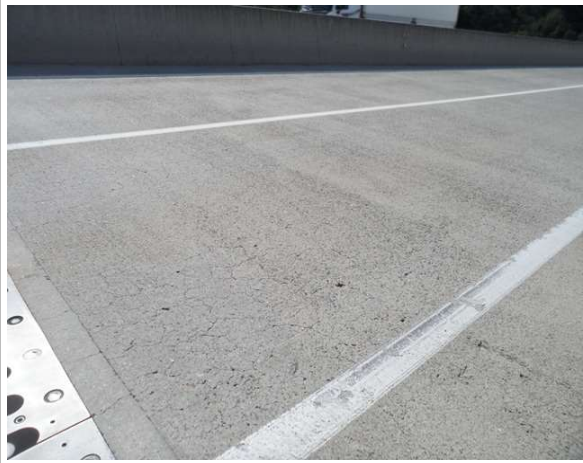
| 위 치 | 교면포장 상주방향 S4 | 위 치 | 교면포장 영천방향 S5 |

| 현 황 | 망상균열 및 재료분리(A=40.0m×7.0m) | 현 황 | 망상균열(A=45.0m×6.0m) |

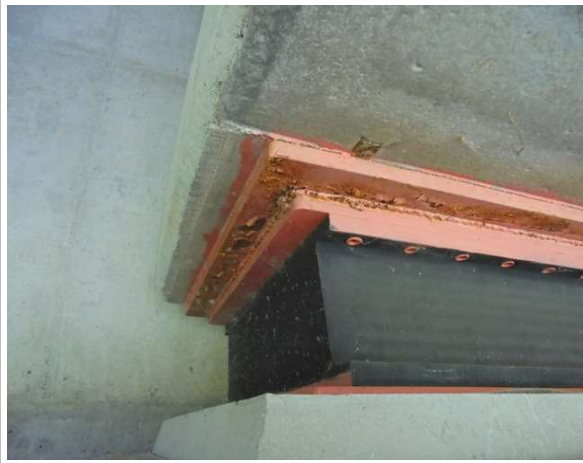
| 위 치 | 교량반침 상주방향 A2-SH2 | 위 치 | 교량반침 영천방향 A2-SH5 |

| 현 황 | 플레이트 부식(2EA) | 현 황 | 무수축물탈 균열( $C_w < 0.3\text{mm}$ ) |

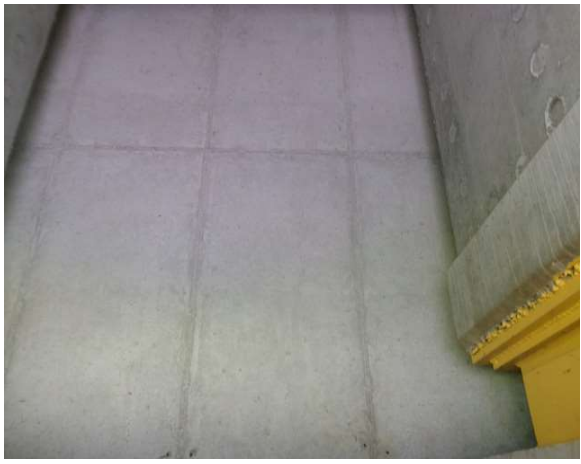
| 위 치 | 교대 상주방향 A2 | 위 치 | 교대 영천방향 A1 |

| 현 황 | 누수흔적( $A=0.5\text{m} \times 2.0\text{m}$ ) | 현 황 | 균열( $C_w < 0.3\text{mm}$ ) |

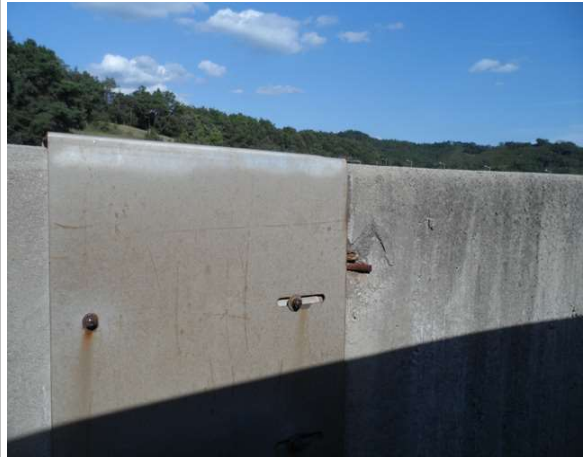
| 위 치 | 방호벽 상주방향 S1 | 위 치 | 방호벽 영천방향 S4 |

| 현 황 | 파손(A=0.1m×0.1m) | 현 황 | 백태(A=0.1m×0.2m) |

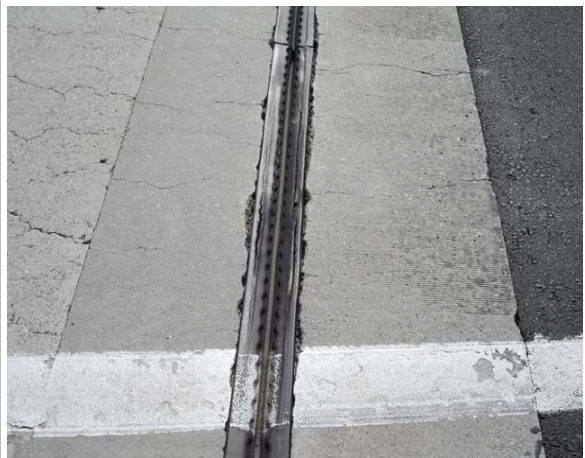
| 위 치 | 신축이음 상주방향 A1 | 위 치 | 신축이음 영천방향 A2 |

| 현 황 | 고무재 파손(L=0.5m) | 현 황 | 고무재 파손(L=0.5m) |

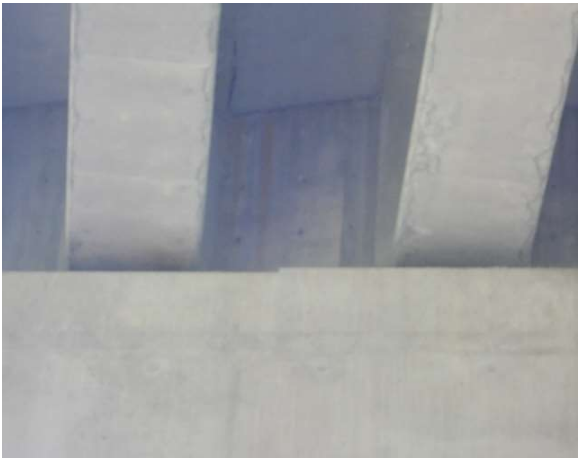
| 위 치 | 가로보 S1 | 위 치 | 거더 S1-G1 |

| 현 황 | 재료분리(A=0.5m×0.5m) | 현 황 | 재료분리(A=0.3m×0.1m) |

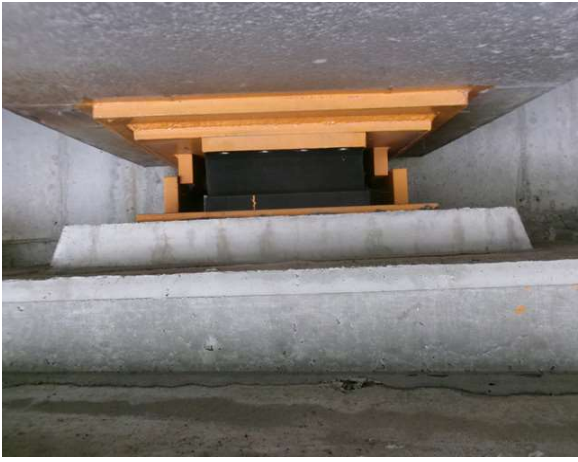
| 위 치 | 교량받침 A1-SH3 | 위 치 | 교대 A1 |

| 현 황 | 무수축물탈 균열(Cw<0.3mm) | 현 황 | 균열(Cw<0.3mm) |

| 구 분 | | 점검 결과 | 조치 필요사항 |
|---|---|---|---|
| | 교량받침 | · 무수축물탈 균열(0.3mm미만), 박락<br>· 받침콘크리트 박락 | 표면처리/단면보수<br>단면보수 |

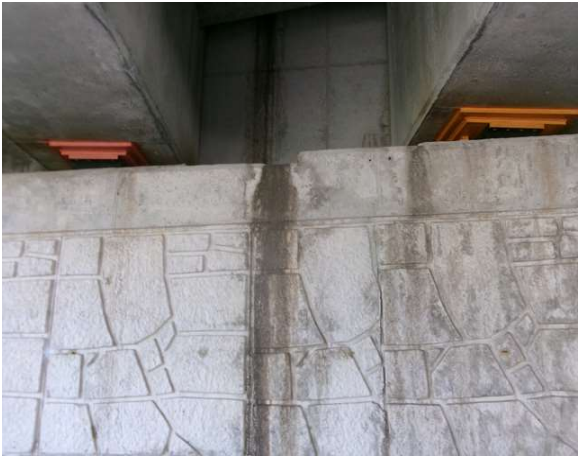
| 위 치 | 교대 A2 | 위 치 | 교각 P1 |

| 현 황 | 누수흔적(A=1.0m×2.0m) | 현 황 | 망상균열(A=0.5m×5.0m) |

| 구 분 | | 점검 결과 | 조치 필요사항 |
|---|---|---|---|
| 하<br>부<br>구<br>조 | 교 대 | · 균열(0.3mm미만), 누수흔적 | 표면처리 |

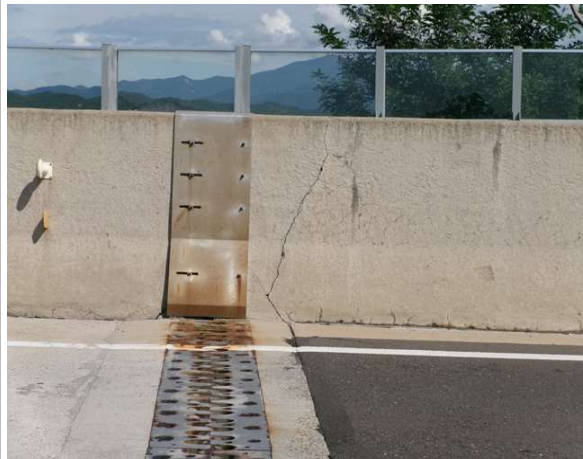
| 위 치 | 방호벽 영천방향 S12 | 위 치 | 방호벽 상주방향 S9 |

| 현 황 | 중분대 접속부 박리(A=1.0m×1.5m) | 현 황 | 균열(Cw<0.3mm) |

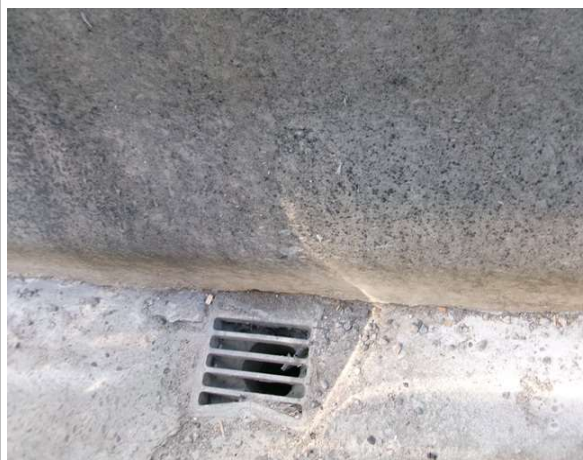
| 위 치 | 배수시설 영천방향 S4 | 위 치 | 신축이음 상주방향 P9 |

| 현 황 | 배수구 그레이팅 파손 4EA | 현 황 | 후타재 균열(Cw<0.3mm) |

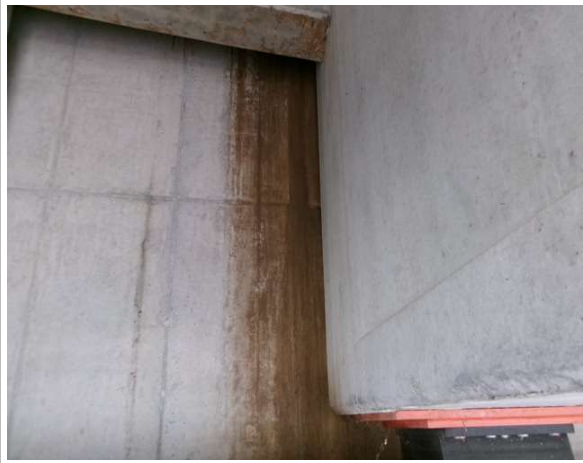
| 위 치 | 교대 A1 | 위 치 | 교대 A2 |

| 현 황 | 누수흔적(A=1.0m×3.0m) | 현 황 | 균열(Cw<0.3mm) |

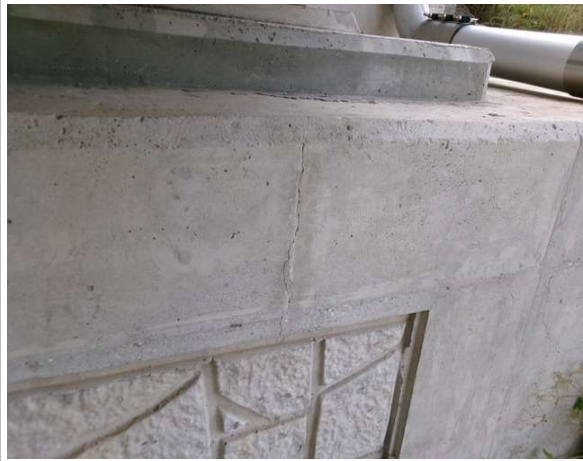
| 위 치 | 교대 A2 | 위 치 | 교각 P4 |

| 현 황 | 균열(Cw≥0.3mm) | 현 황 | 균열(Cw≥0.3mm) |

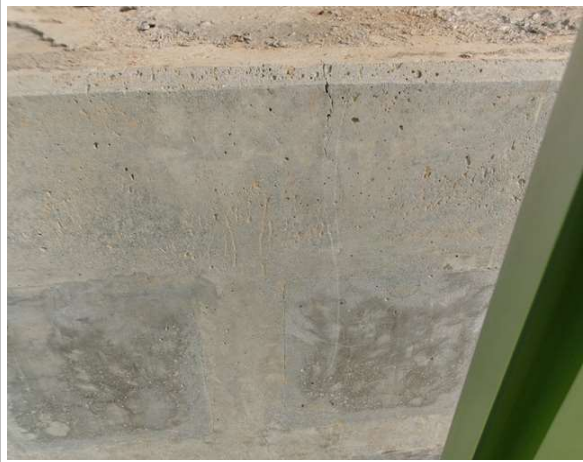
| 위 치 | 교각 P8 | 위 치 | 교각 P10 |

| 현 황 | 균열(Cw≥0.3mm) | 현 황 | 코핑부 상면 들뜸(A=0.5m×3.0m) |

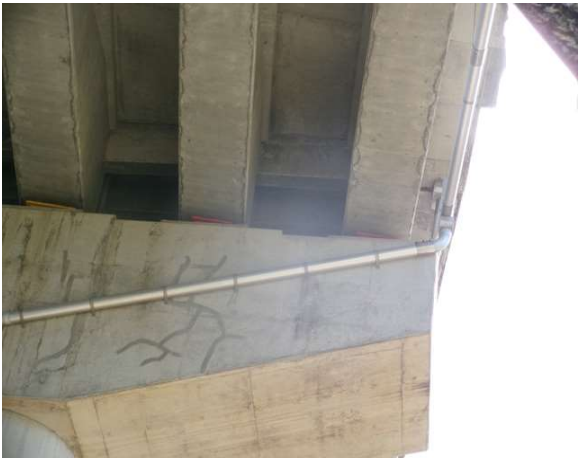
| 위 치 | 가로보 영천방향 S2-G4~G5 | 위 치 | 바닥판하면 상주방향 S3 |

| 현 황 | 재료분리(A=0.5m×0.5m) | 현 황 | 재료분리(A=0.5m×0.2m) |

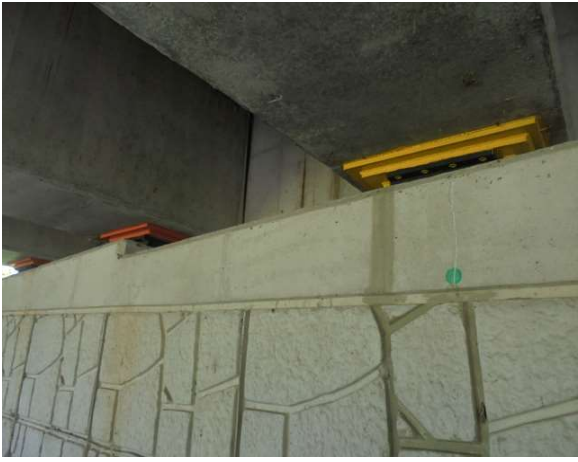
| 위 치 | 교대 상주방향 A2 | 위 치 | 교대 영천방향 A1 |

| 현 황 | 균열(Cw≥0.3mm) | 현 황 | 균열(Cw≥0.3mm) |

| 구분 | 손상 내용 | 단위 | 물량 | 개소 | 보수공법 | 비고 |
|---|---|---|---|---|---|---|
| | 균열(0.3mm이상) | m | 3.50 | 7 | 주입보수 | — |

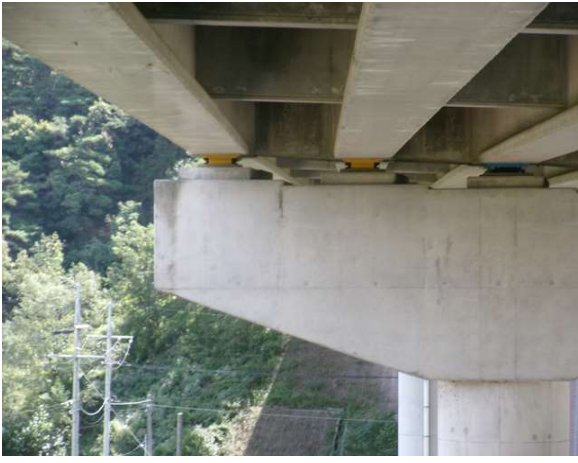
| 위 치 | 교각 상주방향 P1 | 위 치 | 교각 영천방향 P3 |

| 현 황 | 균열부백태(A=0.2m×0.5m) | 현 황 | 망상균열(A=8.0m×2.0m) |

| 구분 | 손상 내용 | 단위 | 물량 | 개소 | 보수공법 | 비고 |
|---|---|---|---|---|---|---|
| | 균열부백태 | m <sup>2</sup> | 0.25 | 3 | 표면처리 | — |

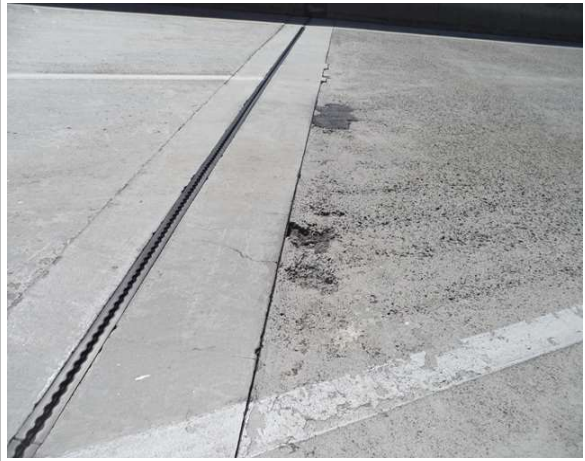
| 위 치 | 교면포장 상주방향 S1 | 위 치 | 교면포장 영천방향 S1 |

| 현 황 | 접속부 파손(A=0.3m×0.5m) | 현 황 | 보수재 박리(A=45.0m×3.0m) |

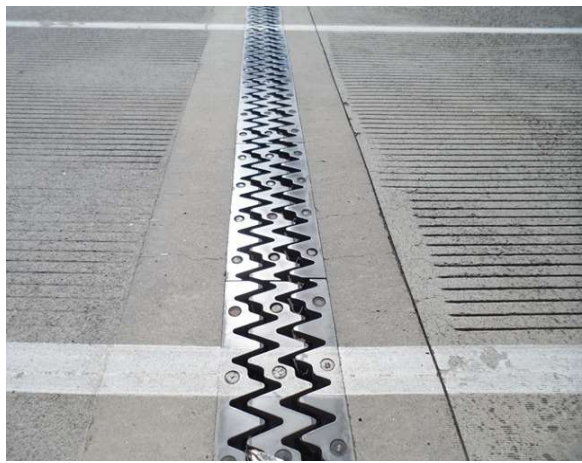
| 위 치 | 신축이음 상주방향 P4 | 위 치 | 신축이음 영천방향 A1 |

| 현 황 | 후타재 균열(Cw<0.3mm) | 현 황 | 후타재 균열(Cw<0.3mm) |

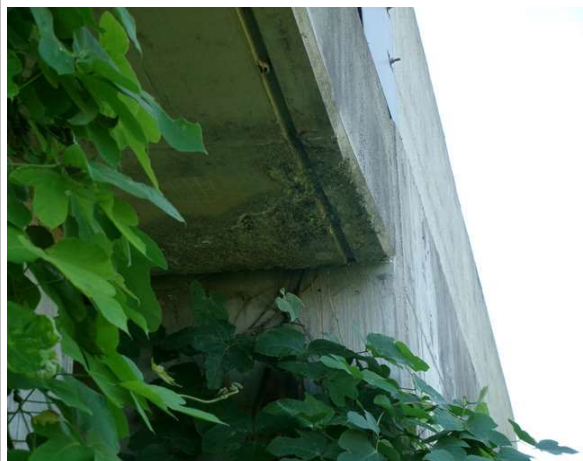
| 위 치 | 바닥판하면 상주방향 S1 | 위 치 | 거더 상주방향 S11-G1 |

| 현 황 | 표면열화(A=1.0m×1.0m) | 현 황 | 망상균열(A=2.0m×2.0m) |

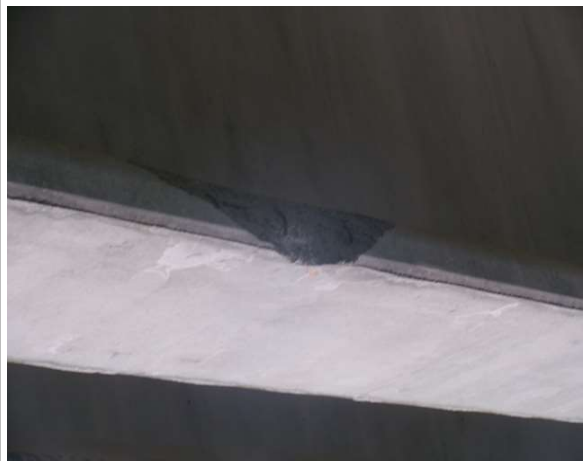
| 위 치 | 거더 영천방향 S11-G4 | 위 치 | 교량받침 상주방향 A2-SH3 |
| 현 황 | 파손 및 철근노출(A=0.3m×0.5m) | 현 황 | 받침콘크리트 파손(A=0.1m×0.1m) |

| 구 분 | | 점검 결과 | 조치 필요사항 |
|---|---|---|---|
| | 거 더 | · 균열(0.3mm미만), 망상균열<br>· 파손 및 철근노출 | 표면처리<br>단면보수(방청) |

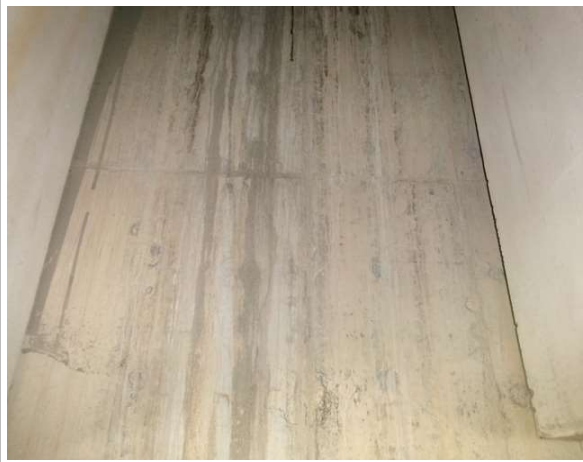
| 위 치 | 교대 상주방향 A2 | 위 치 | 교각 영천방향 P10 |
| 현 황 | 균열(Cw<0.3mm) | 현 황 | 망상균열(A=10.0m×2.0m) |

| 구 분 | | 점검 결과 | 조치 필요사항 |
|---|---|---|---|
| 하<br>부<br>구<br>조 | 교 대 | · 균열(0.3mm미만), 체수<br>· 이격 | 표면처리/정비<br>실링 |

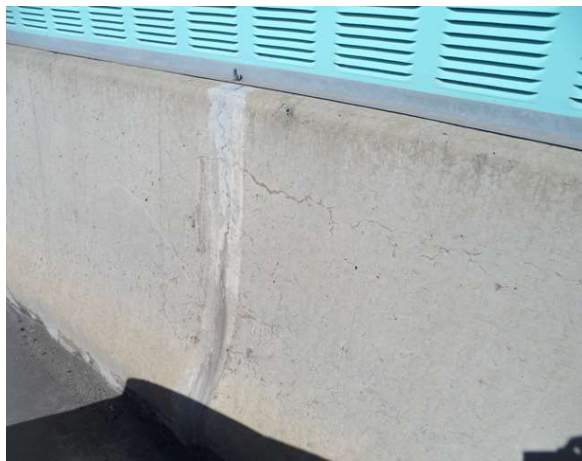
| 위 치 | 방호벽 상주방향 S2 | 위 치 | 방호벽 영천방향 S3 |
| 현 황 | 균열부백태(A=0.2m×1.0m) | 현 황 | 균열부백태(A=0.2m×1.0m) |

| 구 분 | | 점검 결과 | 조치 필요사항 |
|---|---|---|---|
| | 난간(방호벽) | · 균열부백태 | 표면처리 |

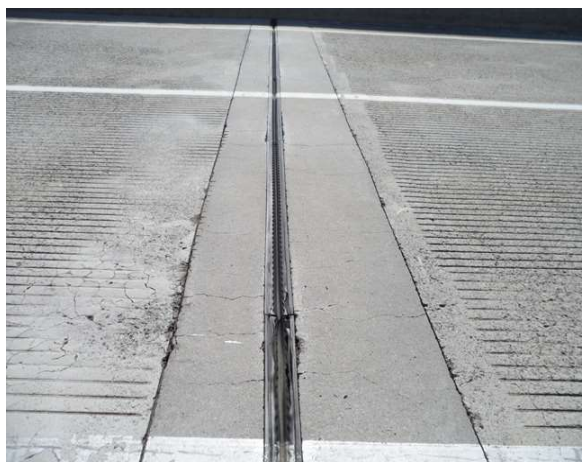
| 위 치 | 신축이음 상주방향 A1 | 위 치 | 신축이음 영천방향 P2 |
| 현 황 | 후타재 균열(Cw<0.3mm) | 현 황 | 후타재 균열(Cw<0.3mm) |

| 구 분 | | 점검 결과 | 조치 필요사항 |
|---|---|---|---|
| | 신축이음 | · 후타재 균열(0.3mm미만)<br>· 본체 고무재 손상<br>· 후타재 표면불량 및 박락<br>· 차수판 볼트 앵커탈락 | 표면처리<br>교체<br>단면보수<br>정비 |

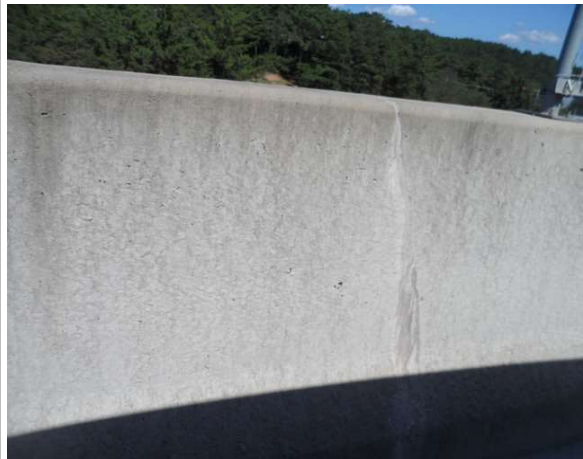
| 위 치 | 방호벽 상주방향 S3 | 위 치 | 방호벽 영천방향 S1 |
| 현 황 | 균열부백태(A=0.2m×1.5m) | 현 황 | 중분대 균열부백태(A=0.2m×1.0m) |

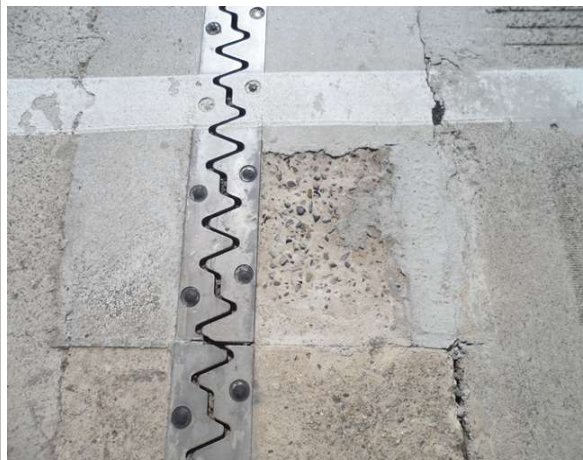
| 위 치 | 신축이음 상주방향 A1 | 위 치 | 신축이음 영천방향 A1 |
| 현 황 | 후타재 파손(A=0.1m×0.3m) | 현 황 | 후타재 망상균열(A=0.8m×2.0m) |

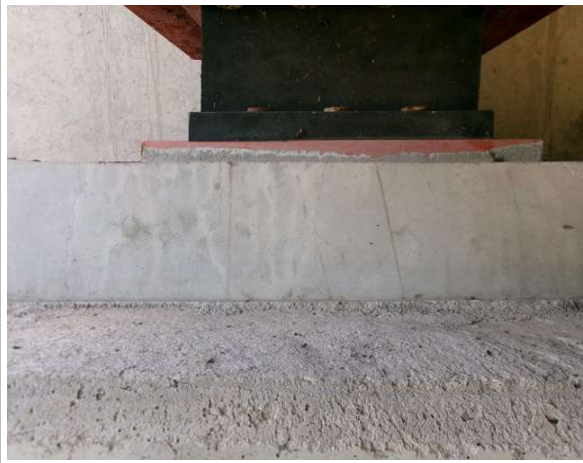
| 위 치 | 교량반침 상주방향 A2-SH1 | 위 치 | 교량반침 영천방향 A1-SH3 |
| 현 황 | 무수축물탈 균열(Cw<0.3mm) | 현 황 | Plate부식 |

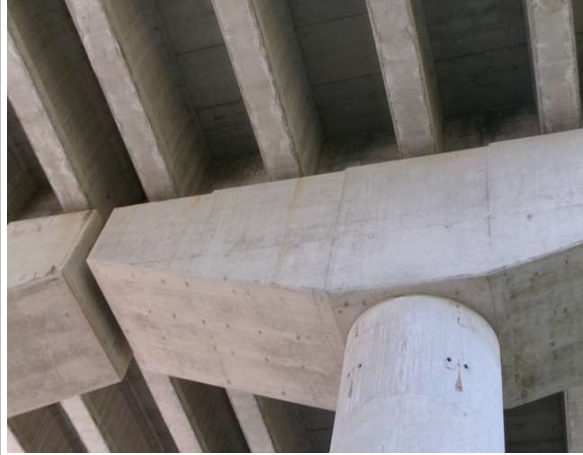
| 위 치 | 교각 상주방향 P1 | 위 치 | 교각 영천방향 P1 |
| 현 황 | 망상균열(A=10.0m×2.0m) | 현 황 | 재료분리(A=0.5m×0.4m) |

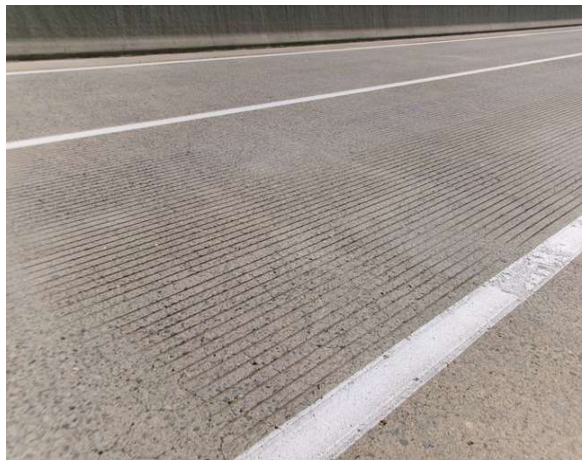
| 위 치 | 교면포장 영천방향 S1 | 위 치 | 교면포장 영천방향 S1 |

| 현 황 | 망상균열(A=2.0m×1.0m) | 현 황 | 접속슬래브파손(A=4.0m×0.3m) |

| 구분 | 손상 내용 | 단위 | 물량 | 개소 | 보수방안 | 비고 |
|---|---|---|---|---|---|---|
| 교면포장 | 포장 망상균열 | m <sup>2</sup> | 4.00 | 2 | 표면처리 | — |

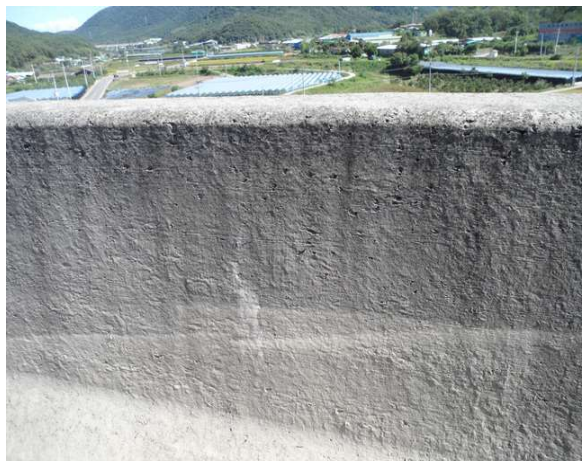
| 위 치 | 방호벽 상주방향 S2 | 위 치 | 신축이음 상주방향 A2 |

| 현 황 | 균열부백태(A=0.1m×1.0m) | 현 황 | 후타재 박락(A=0.1m×2.0m) |

| 구분 | 손상 내용 | 단위 | 물량 | 개소 | 보수방안 | 비고 |
|---|---|---|---|---|---|---|
| | 균열부백태 | m <sup>2</sup> | 0.20 | 2 | 표면처리 | — |

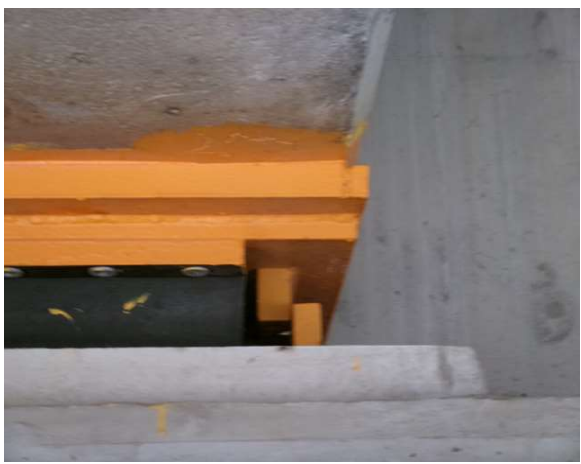
| 위 치 | 신축이음 영천방향 A1 | 위 치 | 교량받침 영천방향 A2-SH3 |

| 현 황 | 후타재 균열(Cw<0.3mm) | 현 황 | 스토퍼 간섭 |

| 구 분 | | 점검 결과 | | 조치 필요사항 |
|---|---|---|---|---|
| | 교량받침 | · 스톱퍼 간섭<br>· 받침콘크리트 균열(0.3mm미만) | | 유지관리<br>표면처리 |

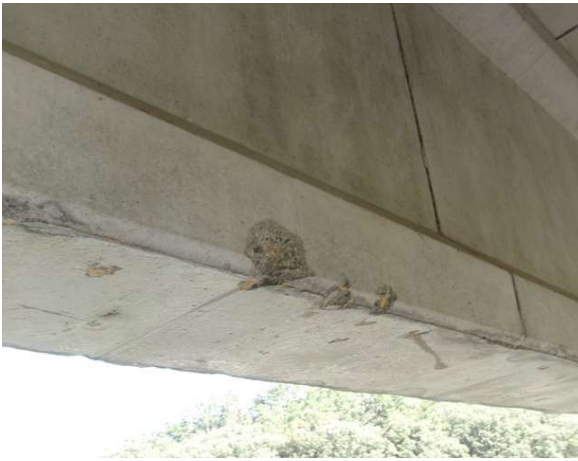
| 위 치 | 거더 영천방향 S4-G5 | 위 치 | 교대 상주방향 A1 |

| 현 황 | 파손(A=0.5m×0.2m) | 현 황 | 실란트 이격(L=4.0m) |
