## 2.22 화남1교 (7공구)

### 1) 전경 사진

### 2) 현황표

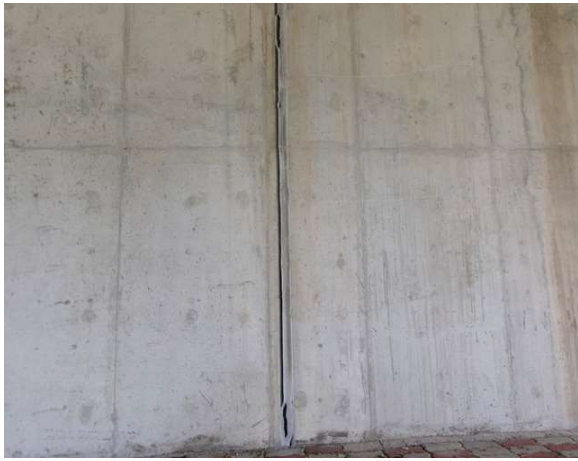
| 위 치 | 거더 영천방향 S4-G5 | 위 치 | 교대 상주방향 A1 |

| 현 황 | 파손(A=0.5m×0.2m) | 현 황 | 실란트 이격(L=4.0m) |

| 구분 | 손상 내용 | 단위 | 물량 | 개소 | 보수방안 | 비고 |
|---|---|---|---|---|---|---|
| | 실란트 손상 | m | 6.00 | 2 | 실란트 재시공 | — |

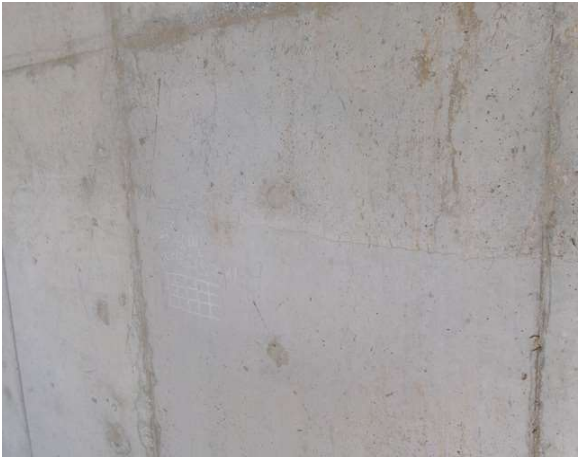
| 위 치 | 교대 상주방향 A1 | 위 치 | 교대 영천방향 A1 |

| 현 황 | 균열(Cw<0.3mm) | 현 황 | 균열(Cw<0.3mm) |

| 구분 | 손상 내용 | 단위 | 물량 | 개소 | 보수방안 | 비고 |
|---|---|---|---|---|---|---|
| 교대 | 균열(0.3mm미만) | m | 15.00 | 2 | 표면처리 | — |

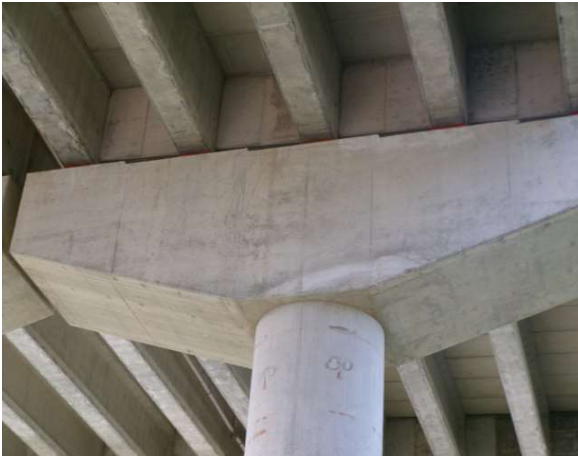
| 위 치 | 교각 상주방향 P2 | 위 치 | 교각 영천방향 P2 |

| 현 황 | 망상균열(A=10.0m×1.5m) | 현 황 | 균열(Cw<0.3mm) |

| 구분 | 손상 내용 | 단위 | 물량 | 개소 | 보수방안 | 비고 |
|---|---|---|---|---|---|---|
| 교각 | 망상균열 | m <sup>2</sup> | 31.00 | 2 | 표면처리 | — |

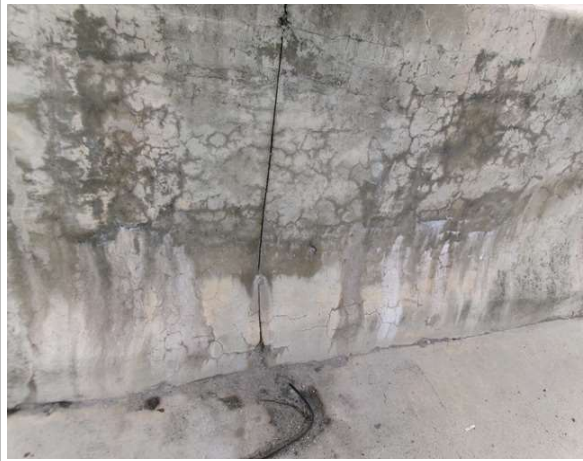
| 위 치 | 방호벽 상주방향 S2 | 위 치 | 방호벽 영천방향 S4 |

| 현 황 | 망상균열 및 백태(A=2.5m×1.0m) | 현 황 | 균열부백태(A=0.1m×1.5m) |

| 구분 | 손상 내용 | 단위 | 물량 | 개소 | 보수방안 | 비고 |
|---|---|---|---|---|---|---|
| | 망상균열 및 백태 | m <sup>2</sup> | 2.50 | 1 | 표면처리 | — |

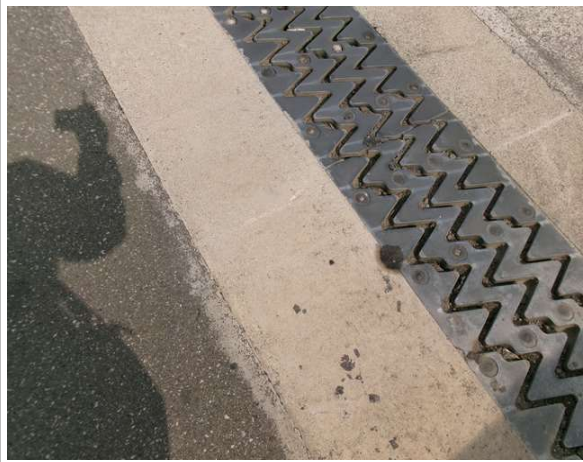
| 위 치 | 신축이음 상주방향 P7 | 위 치 | 신축이음 영천방향 A1 |

| 현 황 | 후타재 균열(Cw<0.3mm) | 현 황 | 후타재 파손(A=0.2m×0.8m) |

| 구분 | 손상 내용 | 단위 | 물량 | 개소 | 보수방안 | 비고 |
|---|---|---|---|---|---|---|
| 신축이음 | 후타재 균열(0.3mm미만) | m | 10.20 | 34 | 표면처리 | — |

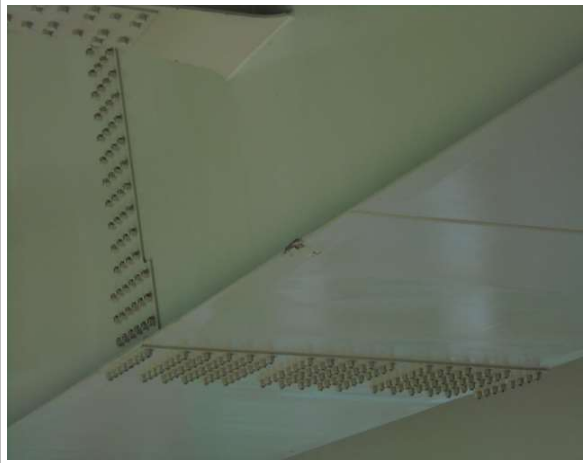
| 위 치 | 거터외부 상주방향 S1-G2 | 위 치 | 거터외부 영천방향 S1-G2 |

| 현 황 | 하부 플랜지변형 및 도장박락(A=0.5m×1.0m) | 현 황 | 하부 플랜지변형 및 도장박락(A=0.5m×1.0m) |

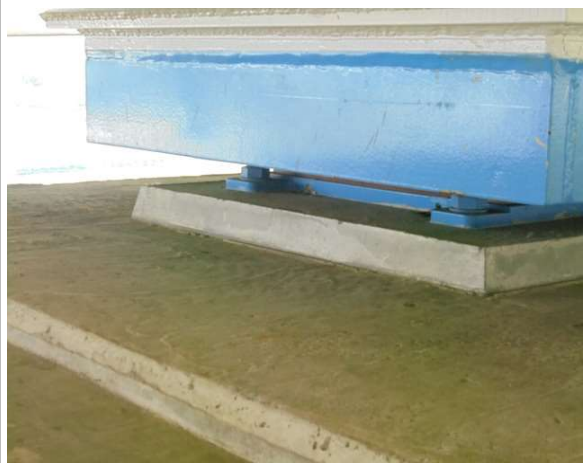
| 위 치 | 교량받침 상주방향 P2-SH2 | 위 치 | 교량받침 영천방향 A1-SH2 |

| 현 황 | 무수축몰탈 균열(Cw<0.3mm) | 현 황 | 무수축몰탈 들뜸(A=0.2m×1.0m) |

| 구분 | 손상 내용 | 단위 | 물량 | 개소 | 보수방안 | 비고 |
|---|---|---|---|---|---|---|
| 교량받침 | 무수축몰탈 균열(0.3mm미만) | m | 18.20 | 91 | 표면처리 | — |

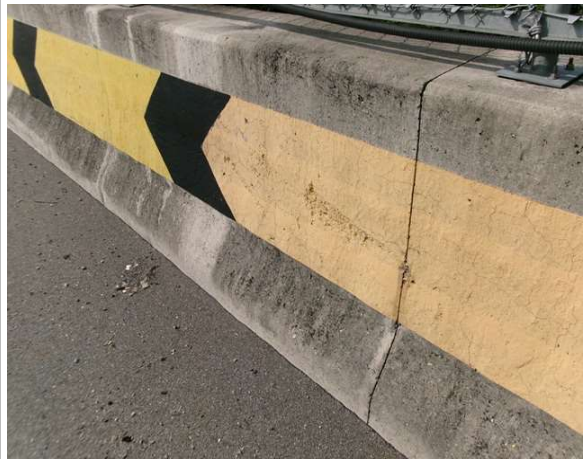
| 위 치 | 방호벽 S14 | 위 치 | 배수시설 S08 |

| 현 황 | 파손(A=2.0m×0.5m) | 현 황 | 그레이팅 파손 |

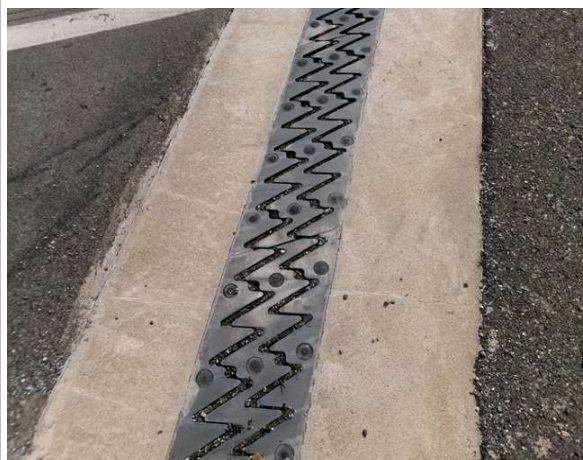
| 위 치 | 신축이음 A2 | 위 치 | 바닥판하면 S11 |

| 현 황 | 후타재 균열(Cw<0.3mm) | 현 황 | 박리(A=30.0m×0.3m) |

| 구 분 | | 점검 결과 | 조치 필요사항 |
|---|---|---|---|
| | 신축이음 | · 후타재 균열(0.3mm미만) | 표면처리 |

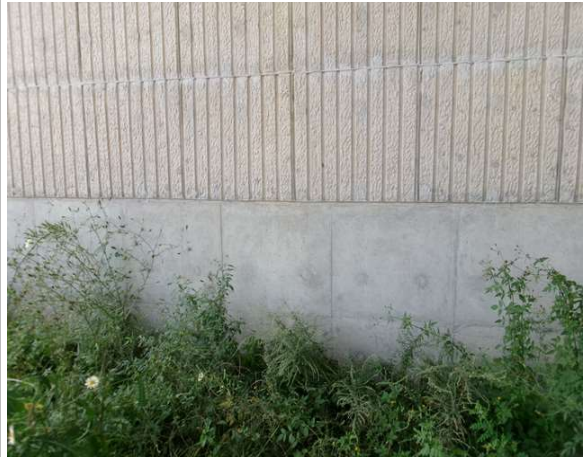
| 위 치 | 교대 A2 | 위 치 | 교각 P12 |

| 현 황 | 균열(Cw>0.3mm) | 현 황 | 표면박리(A=3.5m×2.0m) |

| 구 분 | | 점검 결과 | 조치 필요사항 |
|---|---|---|---|
| 하<br>부<br>구<br>조 | 교 대 | · 균열(0.3mm미만, 이상), 백태 | 표면처리/주입보수 |

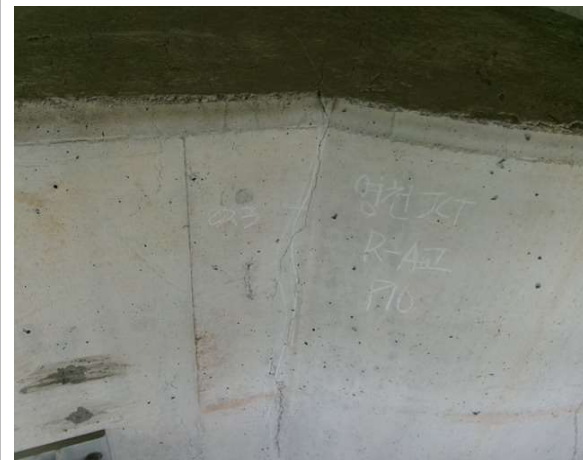
| 위 치 | 교각 P10 | 위 치 | 교각 P12 |

| 현 황 | 균열(Cw>0.3mm) | 현 황 | 점검로 난간파손 |

| 구 분 | | 점검 결과 | 조치 필요사항 |
|---|---|---|---|
| | 교 각 | · 균열(0.3mm미만, 이상), 망상균열, 백태<br>· 철근노출/피복부족, 재료분리 및 철근노출, 파손<br>· 박리, 재료분리, 표면불량, 표면박리 | 표면처리/주입보수<br>단면보수(방청)<br>단면보수 |

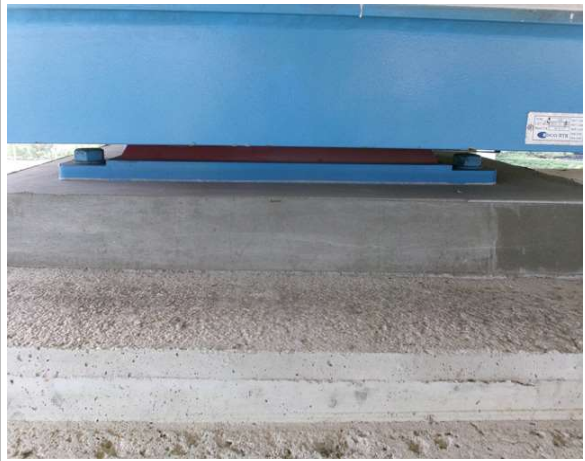
| 위 치 | 교량받침 P1-SH1 | 위 치 | 교대 A1 |

| 현 황 | 무수축물탈 균열(Cw<0.3mm) | 현 황 | 박락(A=0.4m×0.5m) |

| 구 분 | | 점검 결과 | 조치 필요사항 |
|---|---|---|---|
| | 교량받침 | · 무수축물탈 균열(0.3mm미만)<br>· Plte부식<br>· 무수축물탈 박리, 박락 | 표면처리<br>재도장<br>단면보수 |
