# 제1장 과업 개요

## 1.1 과업 목적

본 과업은 “시설물의 안전 및 유지관리에 관한 특별법” 제11조 및 동법 시행령 제8조에 의거 실시하는 안전점검으로써 대상시설물의 물리적, 기능적 결함을 발견함으로써 신속하고 적절한 하자보수 조치를 취하고 구조적 안전성 및 결함의 원인 등을 조사·측정·평가하여 향후 시설물의 유지관리 및 정기안전점검·하자보수 등 필요한 자료를 제공하는데 그 목적이 있다.

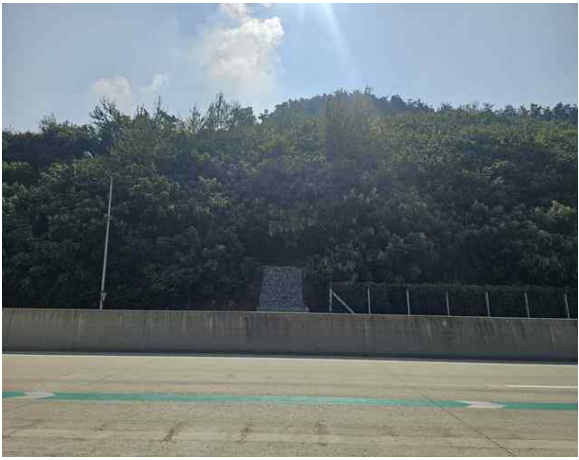
| 위 치 | STA 1.23k 1단 사면 | 위 치 | STA 1.23k 1단 사면 |
| 현 황 | 개비온 시공 | 현 황 | 2024년 상반기 |

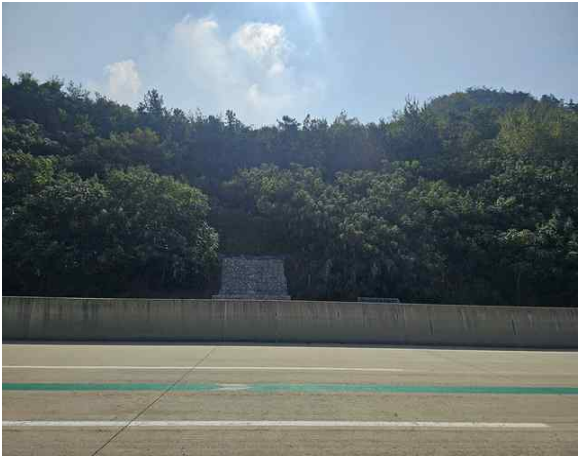
| 위 치 | STA 1.28k 1단 사면 | 위 치 | STA 1.28k 1단 사면 |
| 현 황 | 개비온 시공 | 현 황 | 2024년 상반기 |

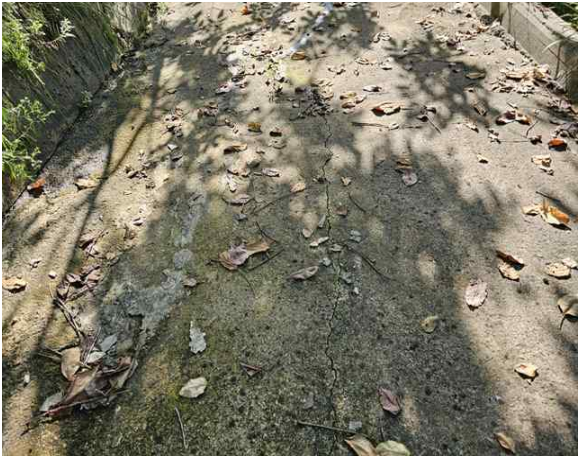
| 위 치 | STA 1.16k 1소단배수로 | 위 치 | STA 1.21k 1소단배수로 |
| 현 황 | 균열(L=25.0m) | 현 황 | 균열(L=25.0m) |

| 점검내용 | | 점 검 결 과 | | | |
|---|---|---|---|---|---|
| | 소단배수로 | | 1.090~1.240k | 균열 | |

| 구 분 | 손상 내용 | 단위 | 물량 | 개소 | 보수방안 | 비고 |
|---|---|---|---|---|---|---|
| 배수시설 | 소단배수로 균열 | m | 78.00 | 16 | 주입보수 | |

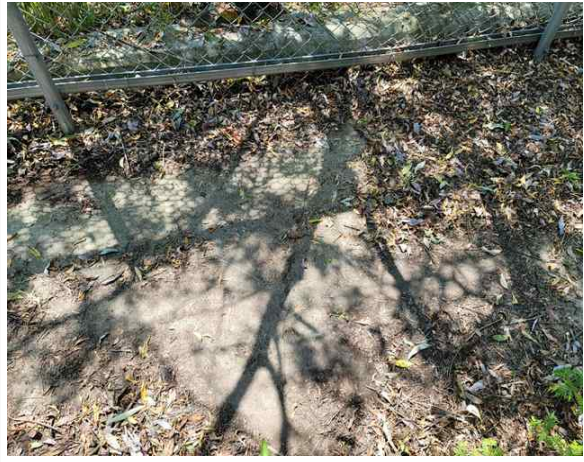
| 위 치 | STA 2.35k 1소단배수로 | 위 치 | STA 2.24~2.51k 1소단배수로 |
| 현 황 | 균열 (L=2.0m) | 현 황 | 토사 및 낙석퇴적 |

| 점검내용 | | 점 검 결 과 | | | |
|---|---|---|---|---|---|
| | 소단배수로 | | 2.280~2.470k | 균열 | |

| 구 분 | 손상 내용 | 단위 | 물량 | 개소 | 보수방안 | 비고 |
|---|---|---|---|---|---|---|
| 배수시설 | 소단배수로 균열 | m | 40.0 | 20 | 균열보수 | |

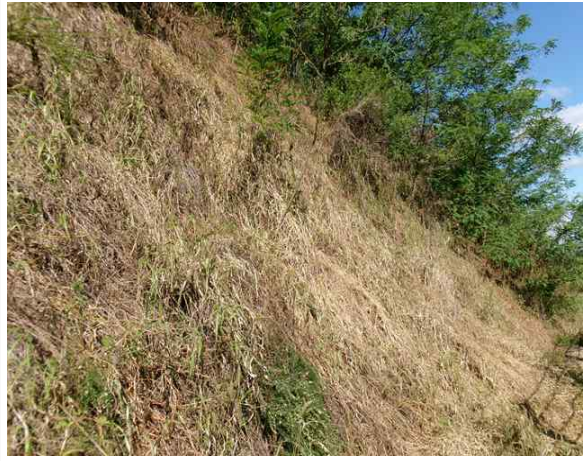
| 위 치 | STA 3.69k 7단 | 위 치 | STA 3.72k 1소단배수로 |
| 현 황 | 표층유실 (A=20.0m×2.0m) | 현 황 | 토사퇴적 |

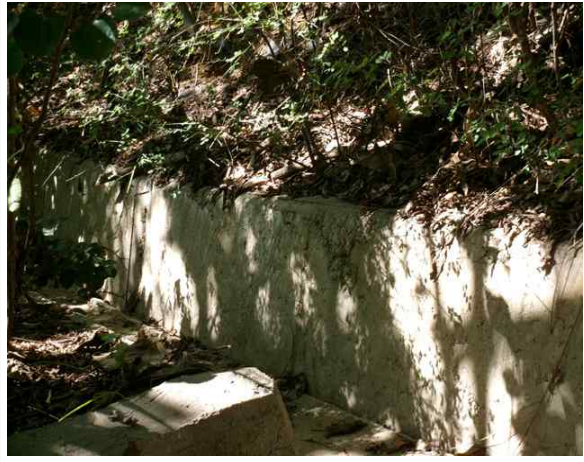
| 위 치 | STA 3.70k 산마루측구 | 위 치 | STA 3.74k 2소단배수로 |
| 현 황 | 재료분리 (A=0.5m×20.0m) | 현 황 | 토사퇴적 |

| 구 분 | 점검 결과 | 보수·보강 방안 |
|---|---|---|
| 배수시설 | 소단배수로 균열<br>소단배수로 파손<br>소단배수로 토사퇴적<br>산마루측구 균열<br>산마루측구 파손, 재료분리 | 주입보수<br>단면보수<br>청소<br>주입보수<br>단면보수 |

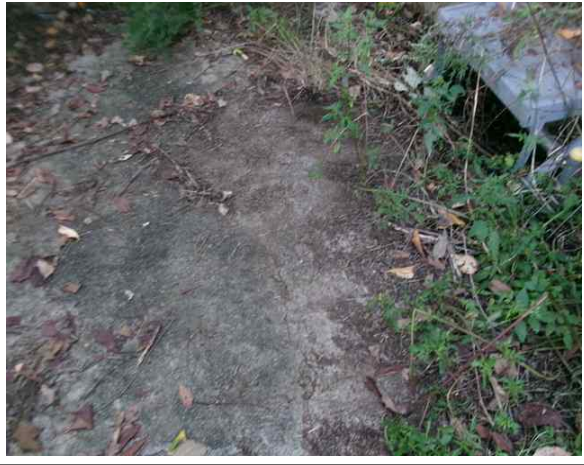
| 위 치 | STA 4.42k 1소단배수로 | 위 치 | STA 4.940k 1소단배수로 |

| 현 황 | 균열 (L=5.0m) | 현 황 | 균열 (L=3.0m) |

| 구 분 | 손상 내용 | 단위 | 물량 | 개소 | 보수방안 | 비고 |
|---|---|---|---|---|---|---|
| 배수시설 | 소단배수로 균열 | m | 46.00 | 16 | 주입보수 | |

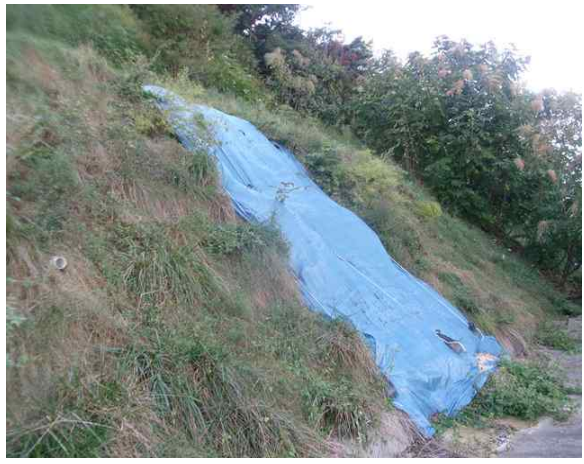
| 위 치 | STA 4.93k 5단 | 위 치 | 4.81k 1단 |

| 현 황 | 표층유실 임시보수 | 현 황 | 개비온 및 계단식옹벽 시공 |

| 점검내용 | | 점 검 결 과 | | | |
|---|---|---|---|---|---|
| 점검자<br>의견 | 영천절토04는 사면 전반에 걸쳐 식생공이 시공되어 있으며, 노출암에서 확인할 수 있는 암반의 풍화등급은 약한풍화(SW)~심한풍화(HW) 정도이다. 상부자연사면 계곡부 4개소가 확인되었고, 중·상단에 관목류가 일부 서식하고 있다. 사면에 발생한 표층유실부는 현재 임시보수가된 상태이며, 계단식옹벽은 시공이 완료된 상태이다. 소단배수로에 발생한 균열은 균열보수가 필요하며, 배수시설의 배수기능은 양호한 것으로 확인되었다. 사면보호/보강시설은 기능발휘에 큰 문제가 없는 것으로 조사되었다. | | | | |

사면부 표층유실 및 배수시설의 균열 등에 대해서는 주기적인 점검을 실시하는 유지관리가 필요하다.

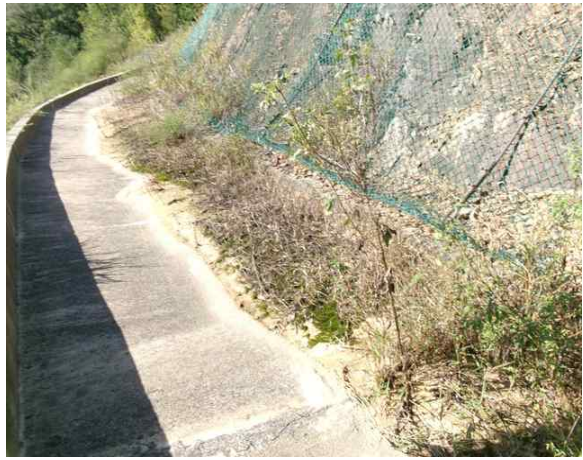
| 위 치 | 4.37k 1소단배수로 | 위 치 | 4.49k 1소단배수로 |

| 현 황 | 토사퇴적 | 현 황 | 재균열(L=3.0m) |

| 구 분 | 점검 결과 | 보수·보강 방안 |
|---|---|---|
| 배수시설 | 소단배수로 균열<br>소단배수로 토사퇴적<br>산마루측구 균열 | 주입보수<br>정비<br>주입보수 |

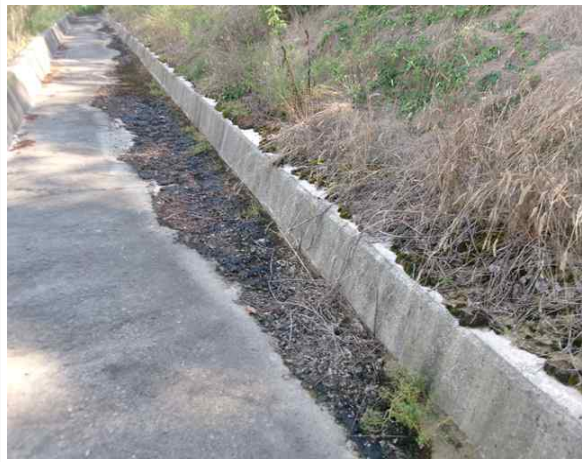
| 위 치 | STA 9.20~9.35k 1소단배수로 | 위 치 | STA 9.21k 1소단배수로 |

| 현 황 | 토사퇴적 (A=15.0m×1.0m) | 현 황 | 재균열 (L=2.5m) |

| 구 분 | 점검 결과 | 보수·보강 방안 |
|---|---|---|
| 배수시설 | 소단배수로 균열<br>소단배수로 토사퇴적 | 주입보수<br>청소 |

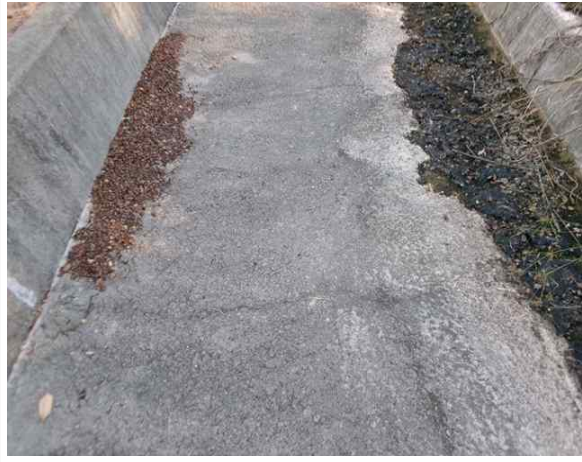
| 위 치 | STA 9.29k 1소단배수로 | 위 치 | 자연사면 |

| 현 황 | 균열 (L=2.5m) | 현 황 | 전경 |

| 구 분 | 손상 내용 | 단위 | 물량 | 개소 | 보수방안 | 비고 |
|---|---|---|---|---|---|---|
| 배수시설 | 소단배수로 균열 | m | 15.0 | 6 | 균열보수 | |

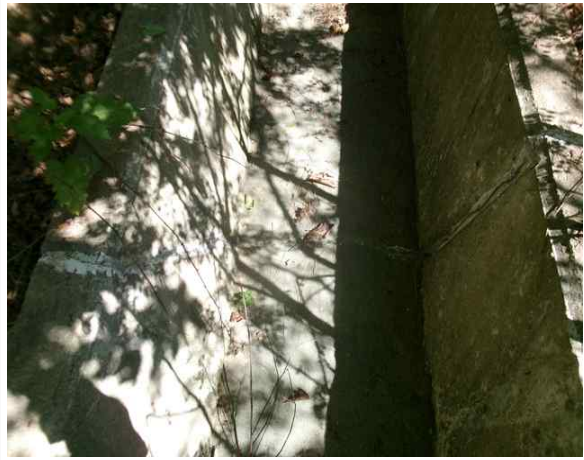
| 위 치 | STA 14.21k 산마루측구 | 위 치 | STA 14.21k 산마루측구 |

| 현 황 | 균열 (L=2.0m) | 현 황 | 균열 (L=1.5m) |

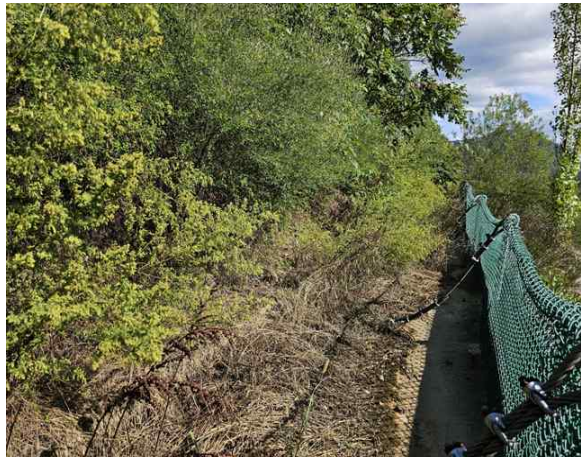
| 위 치 | STA 14.69k 1소단배수로 | 위 치 | STA 14.77k 5단 |

| 현 황 | 토사퇴적 | 현 황 | 심한풍화 |

| 구 분 | 점검 결과 | 보수·보강 방안 |
|---|---|---|
| 배수시설 | 소단배수로 균열<br>소단배수로 망상균열<br>소단배수로 파손<br>소단배수로 토사퇴적<br>산마루측구 균열 | 주입보수<br>주입보수<br>단면보수<br>정비<br>주입보수 |

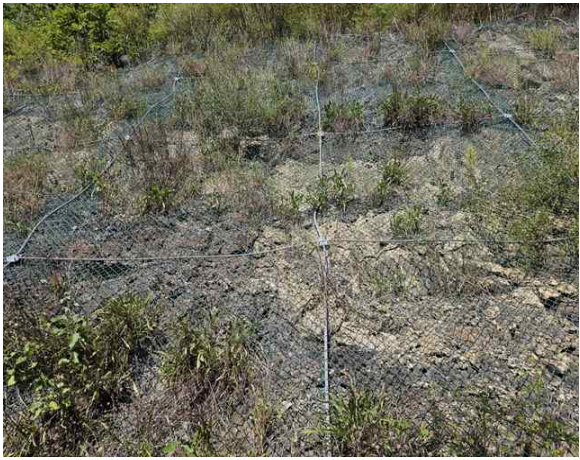
상주절토09는 사면 전반에 걸쳐 식생공, 배수시설, 보호시설이 설치되어 있으며, 풍화등급은 약한풍화(SW) ~ 심한풍화(HW) 정도이다. 상부자연사면 계곡부는 2개소가 확인되었다. 사면부 파쇄구간은 지표수 유입 및 동결융해작용으로 인해 진전이 될 수 있으므로, 지속적인 지속관찰이 요망된다. 배수시설에 일부 균열보수를 실시하였고, 균열, 파손 및 토사퇴적이 일부 확인되었다. 배수시설에 발생한 손상은 원활한 배수를 위해 주입보수, 단면보수 및 정비를 실시하는 유지관리가 필요하다. 사면보호/보강시설은 기능발휘에 큰 문제가 없는 양호한 상태로 조사되었다.

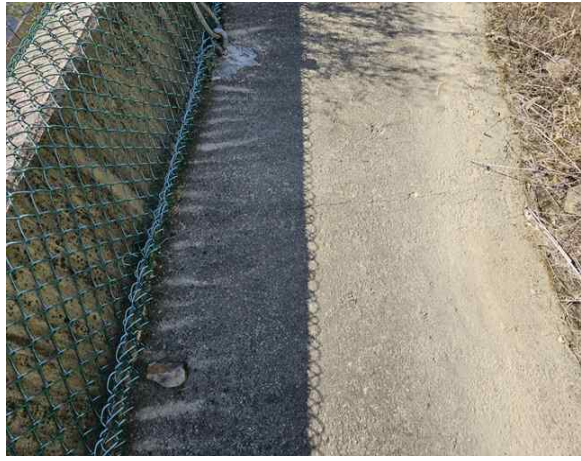
| 위 치 | STA 14.63k 1소단배수로 | 위 치 | STA 14.61k 산마루측구 |

| 현 황 | 균열(L=2.0m) | 현 황 | 파손 |

| 구 분 | 손상 내용 | 단위 | 물량 | 개소 | 보수방안 | 비고 |
|---|---|---|---|---|---|---|
| 배수시설 | 소단배수로 균열 | m | 9.50 | 5 | 주입보수 | |

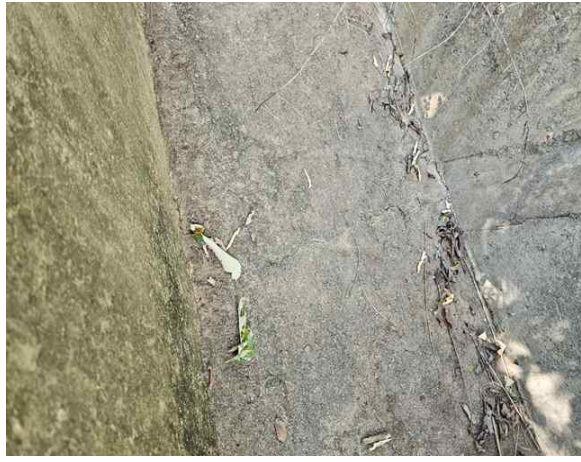
| 위 치 | STA 14.91k 산마루측구 | 위 치 | STA 14.61k 1소단배수로 |

| 현 황 | 균열(L=0.5m) | 현 황 | 균열 보수 |

| 구 분 | 손상 내용 | 단위 | 물량 | 개소 | 보수방안 | 비고 |
|---|---|---|---|---|---|---|
| | 산마루측구 균열 | m | 2.00 | 2 | 주입보수 | |

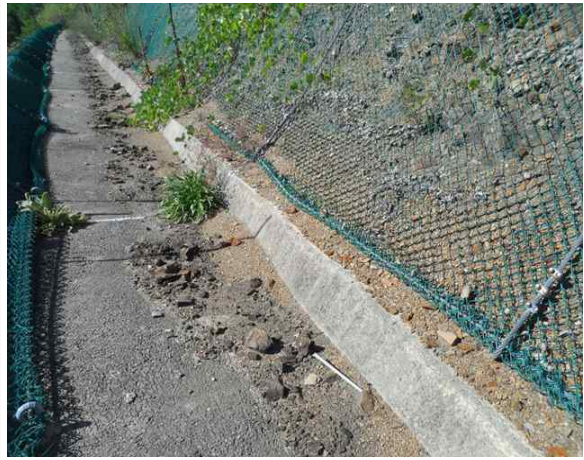
| 위 치 | STA 15.40k 1소단배수로 | 위 치 | STA 15.40k 2소단배수로 |

| 현 황 | 토사퇴적 | 현 황 | 토사퇴적 |

| 구 분 | 점검 결과 | 보수·보강 방안 |
|---|---|---|
| 배수시설 | 소단배수로 균열<br>소단배수로 토사퇴적<br>산마루측구 파손<br>산마루측구 균열 | 주입보수<br>정비<br>단면보수<br>주입보수 |

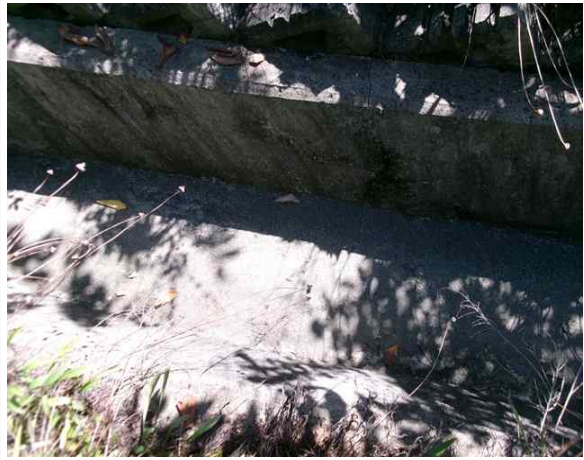
| 위 치 | STA 15.91k 산마루측구 | 위 치 | STA 15.97k 1소단배수로 |
| 현 황 | 균열 (L=1.5m) | 현 황 | 균열 (L=2.0m) |

| 구 분 | 점검 결과 | 보수·보강 방안 |
|---|---|---|
| 배수시설 | 소단배수로 균열<br>소단배수로 망상균열<br>소단배수로 토사퇴적<br>산마루측구 균열 | 균열보수<br>균열보수<br>청소<br>균열보수 |

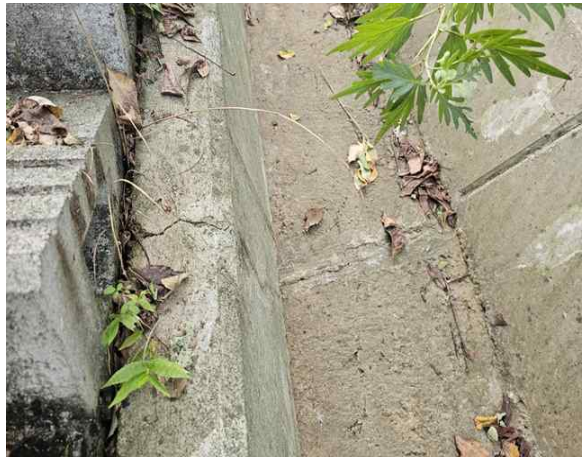
| 위 치 | STA 16.86k 산마루측구 | 위 치 | STA 16.88k 산마루측구 |
| 현 황 | 균열 (L=1.0m) | 현 황 | 재균열 (L=1.0m) |

| 구 분 | 점검 결과 | 보수·보강 방안 |
|---|---|---|
| 배수시설 | 소단배수로 균열<br>소단배수로 토사퇴적<br>산마루측구 균열 | 균열보수<br>정비<br>균열보수 |

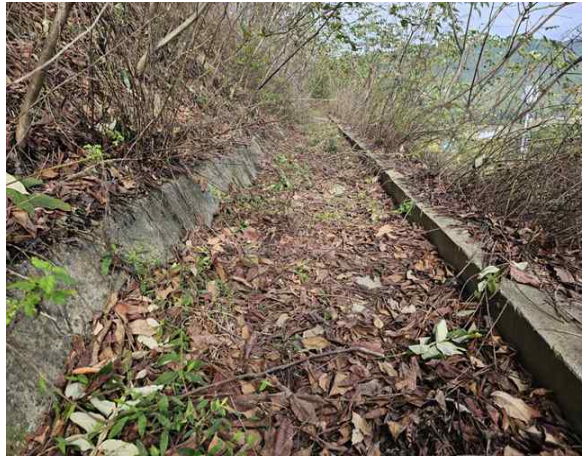
| 위 치 | STA 16.90k 1소단배수로 | 위 치 | 2단사면 |
| 현 황 | 토사퇴적 | 현 황 | 전경 |

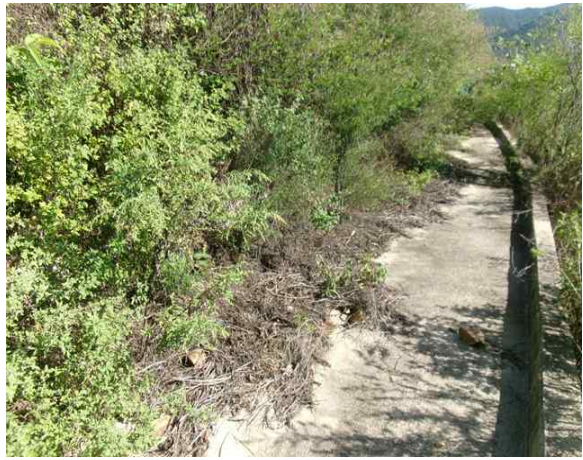
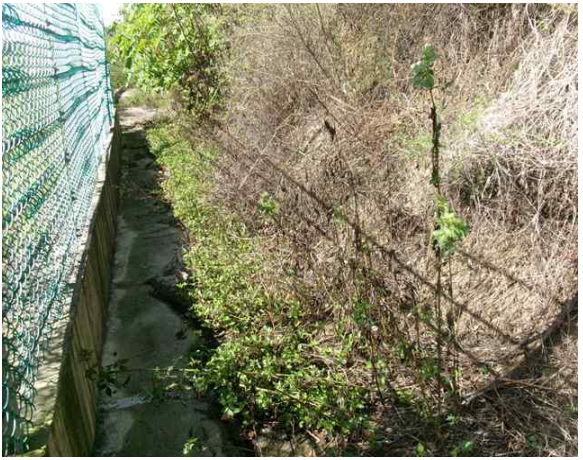
| 위 치 | STA 17.35~17.45k 1소단배수로 | 위 치 | STA 17.35~17.45k 1소단배수로 |

| 현 황 | 토사퇴적(L=100.0m) | 현 황 | 토사퇴적(L=100.0m) |

| 점검내용 | | 점 검 결 과 | | | |
|---|---|---|---|---|---|
| 점검자<br>의견 | | 상주절토14는 사면 전반에 걸쳐 식생공, 배수시설이 설치되어 있으며, 풍화등급은 약한풍화(SW) ~ 보통풍화(MW) 정도이다. 금회 17.41k 계단식옹벽 설치를 완료하였다. 배수시설에 기존손상인 토사퇴적이 일부 조사되었다. 토사퇴적의 경우 지표수유입에 의한 유실된 토사가 퇴적된 것으로 원활한 배수를 위해 정비가 필요한 상태이다. 사면보호/보강시설은 기능발휘에 큰 문제가 없으나, 점검계단의 경우 원활한 유지관리를 위해 정비가 필요한 상태이다. | | | |

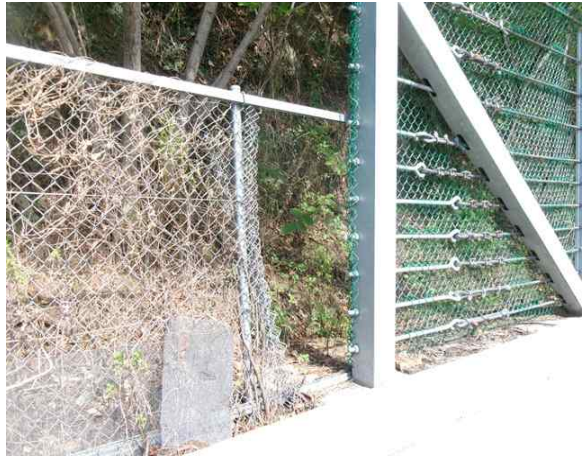
| 위 치 | STA 17.34k 1단 | 위 치 | STA 17.41k 1단 |

| 현 황 | 야생동물유도울타리 파손 | 현 황 | 계단식옹벽 |

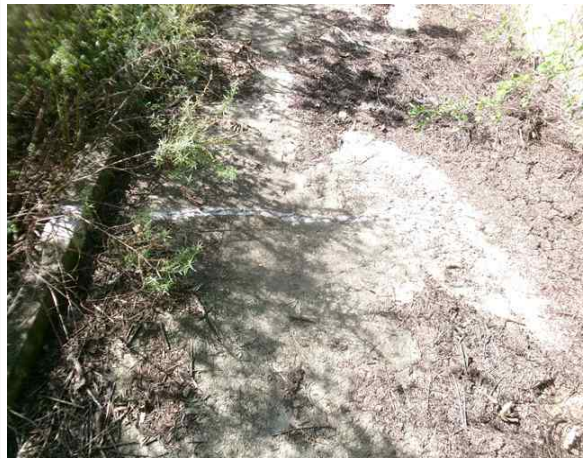
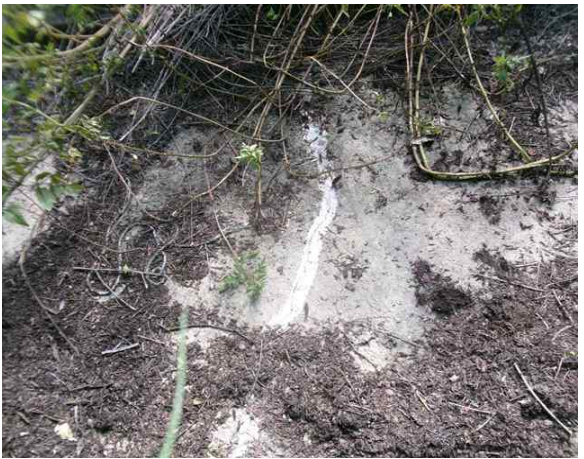
| 위 치 | STA 18.26k 1소단배수로 | 위 치 | STA 18.28k 1소단배수로 |

| 현 황 | 재균열(L=2.0m) | 현 황 | 재균열(L=2.0m) |

| 점검내용 | | 점 검 결 과 | | | |
|---|---|---|---|---|---|
| 점검자<br>의견 | | <p>상주절토15는 사면 전반에 걸쳐 식생공, 배수시설이 설치되어 있으며, 풍화등급은 약한풍화(SW) ~ 보통풍화(MW) 정도이다. 상부자연사면 계곡부는 1개소가 확인되었고, 특이손상이 없는 양호한 상태로 조사되었다. 배수시설에 기존손상인 재균열이 확인되었고, 배수기능에 문제가 없지만 장기공용시 지표수 유입으로 인한 손상이 진전될 수 있으므로 보수가 필요하다. 사면보호/보강시설은 기능발휘에 큰 문제가 없으나, 점검계단의 경우 원활한 유지관리를 위해 정비가 필요한 상태이다.</p> | | | |

| 구 분 | 손상 내용 | 단위 | 물량 | 개소 | 보수방안 | 비고 |
|---|---|---|---|---|---|---|
| 배수시설 | 소단배수로 균열 | m | 4.0 | 2 | 균열보수 | |

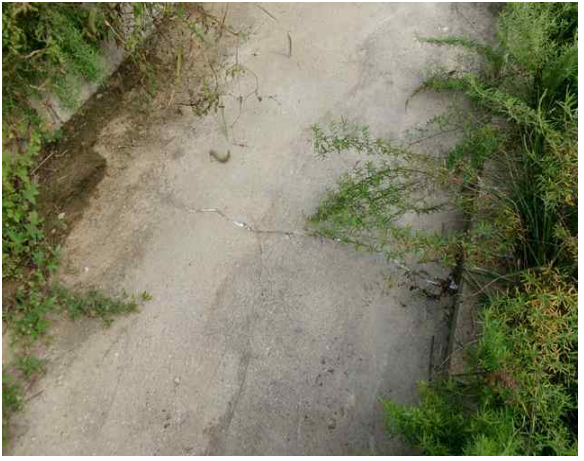
| 위 치 | 점검사다리 | 위 치 | STA 21.99k 1소단배수로 |

| 현 황 | 전경 | 현 황 | 균열 |

| 구 분 | 손상 내용 | 단위 | 물량 | 개소 | 보수방안 | 비고 |
|---|---|---|---|---|---|---|
| 배수시설 | 소단배수로 균열 | m | 4.00 | 2 | 주입보수 | |

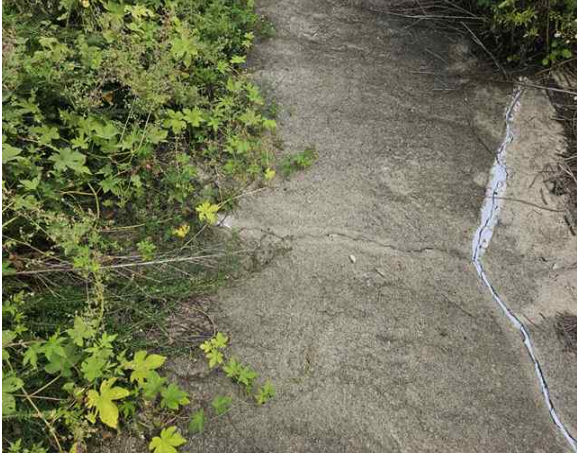
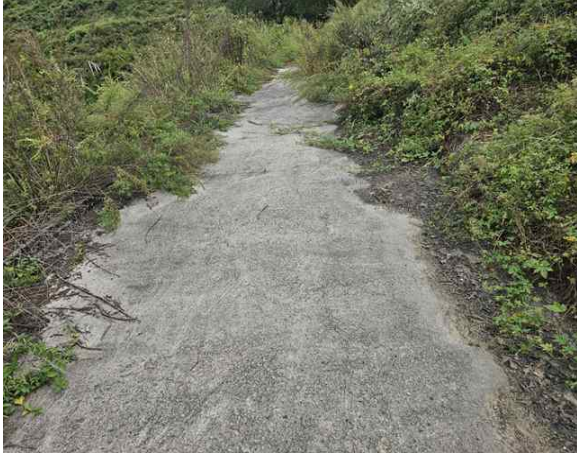
| 위 치 | STA 21.86k 1소단배수로 | 위 치 | STA 22.00k 1소단배수로 |

| 현 황 | 균열 (L=1.0m) | 현 황 | 균열 (L=4.0m) |

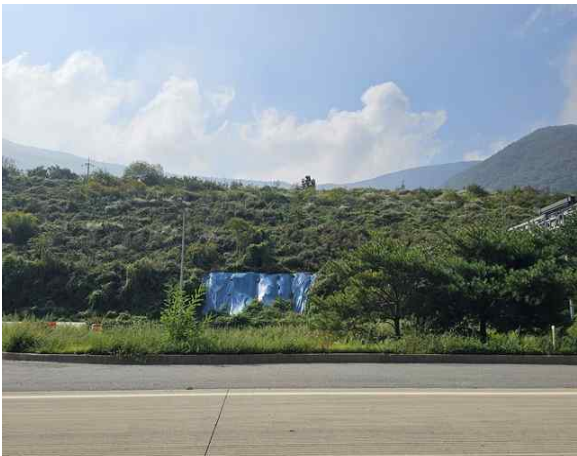
| 위 치 | STA 21.89k 1단 | 위 치 | — |

| 현 황 | 표층유실 임시보수 | 현 황 | — |

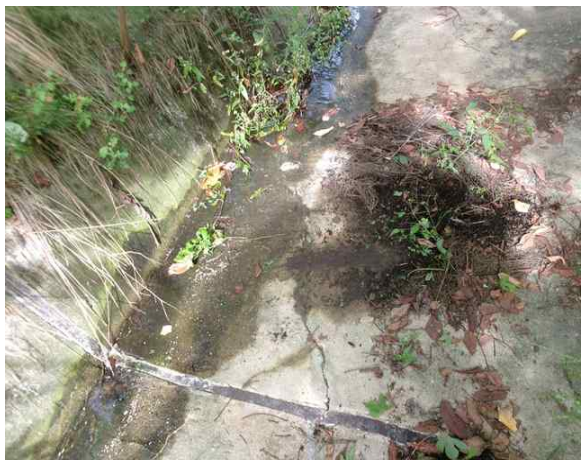
| 위 치 | 판넬형 옹벽 | 위 치 | STA 22.99k 1소단배수로 |

| 현 황 | 전경 | 현 황 | 균열 (L=2.0m) |

| 점검내용 | | 점 검 결 과 | | | |
|---|---|---|---|---|---|
| | 소단배수로 | | 22.924~23.124k | 균열 | |

| 구 분 | 점검 결과 | 보수·보강 방안 |
|---|---|---|
| 배수시설 | 소단배수로 균열 | 주입보수 |

| 구 분 | 손상 내용 | 단위 | 물량 | 개소 | 보수방안 | 비고 |
|---|---|---|---|---|---|---|
| 배수시설 | 소단배수로 균열 | m | 40.00 | 4 | 주입보수 | |

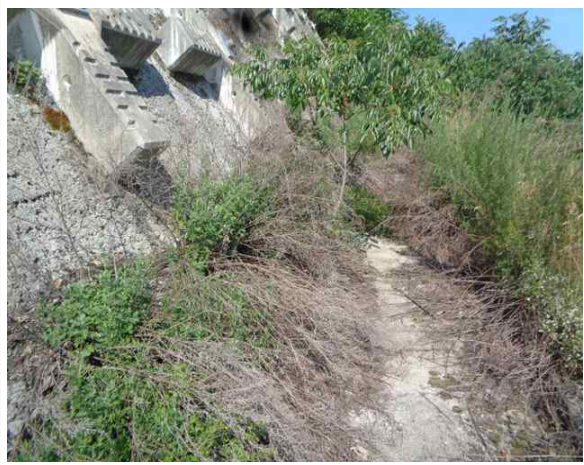
| 위 치 | STA 24.85k 소단배수로 | 위 치 | STA 24.96k 산마루측구 |

| 현 황 | 토사퇴적 | 현 황 | 균열(L=1.0m) |

| 구 분 | 점검 결과 | 보수·보강 방안 |
|---|---|---|
| 배수시설 | 소단배수로 균열<br>소단배수로 토사퇴적<br>산마루측구 균열<br>산마루측구 파손 | 균열보수<br>청소<br>균열보수<br>단면보수 |

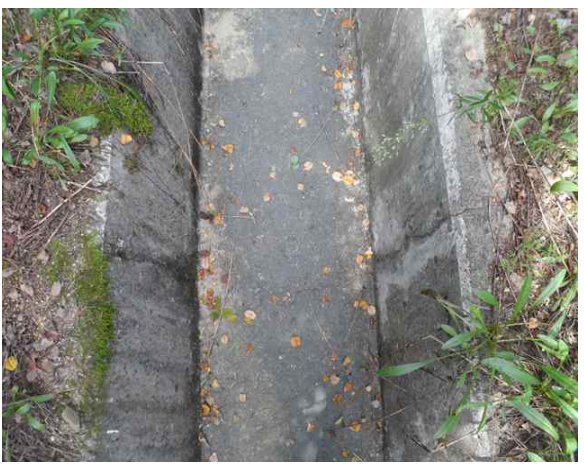
<table><tr> <th>종류</th> <th>위치</th> <th>상태</th> </tr><tr> <td>산마루 측구</td> <td>24.754~24.974k</td> <td>균열, 파손</td> </tr></table>

| 구 분 | 손상 내용 | 단위 | 물량 | 개소 | 보수방안 | 비고 |
|---|---|---|---|---|---|---|
| | 산마루측구 균열 | m | 2.5 | 3 | 균열보수 | |

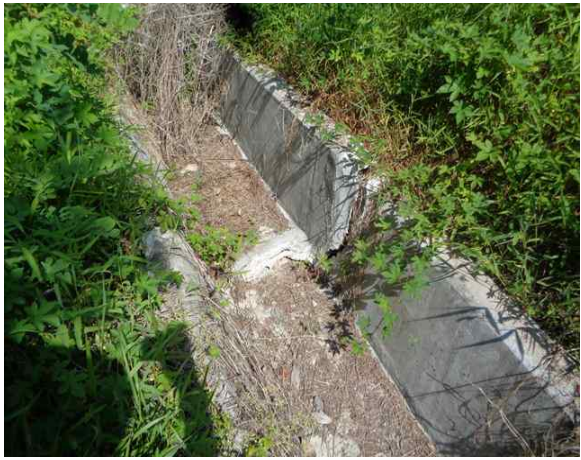
| 위 치 | STA 24.93k 산마루측구 | 위 치 | STA 24.91k 산마루측구 |

| 현 황 | 파손 | 현 황 | 파손 |

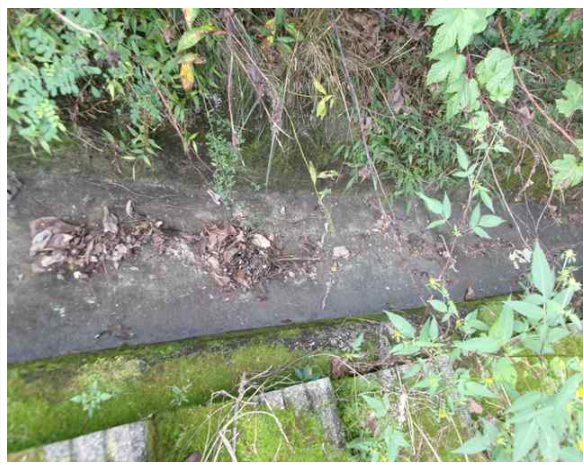
| 위 치 | STA 25.89k 산마루측구 | 위 치 | STA 25.91k 1소단배수로 |

| 현 황 | 균열(L=0.5m) | 현 황 | 균열(L=2.0m) |

| 구 분 | 손상 내용 | 단위 | 물량 | 개소 | 보수방안 | 비고 |
|---|---|---|---|---|---|---|
| | 산마루측구 균열 | m | 0.50 | 1 | 주입보수 | |

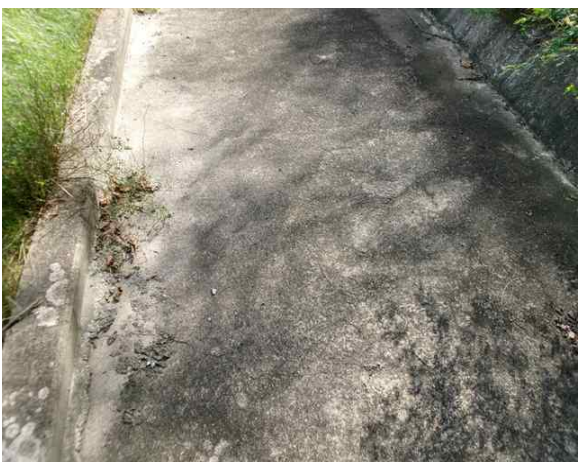
<table><tr> <th>종류</th> <th>위치</th> <th>상태</th> </tr><tr> <td>소단배수로</td> <td>25.914~26.044k</td> <td>균열</td> </tr></table>

| 구 분 | 손상 내용 | 단위 | 물량 | 개소 | 보수방안 | 비고 |
|---|---|---|---|---|---|---|
| 배수시설 | 소단배수로 균열 | m | 39.00 | 19 | 주입보수 | |

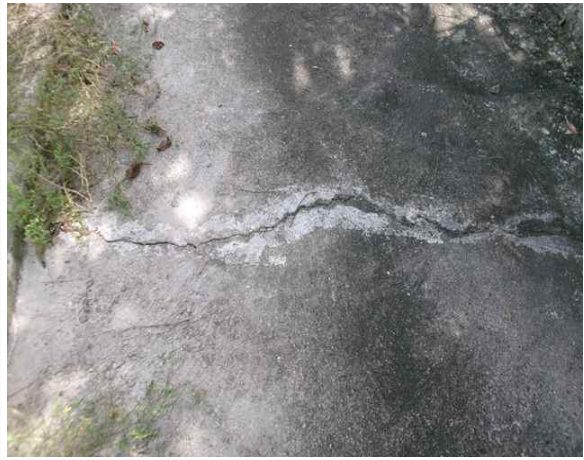
| 위 치 | STA 25.91k 1소단배수로 | 위 치 | STA 25.97k 1단 |

| 현 황 | 균열 (L=2.0m) | 현 황 | 계단식옹벽 균열 (L=4.0m) |

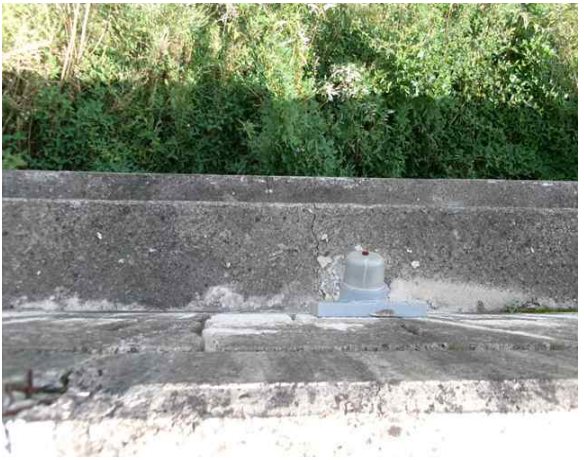
영천절토20은 사면 전반에 걸쳐 식생공, 배수시설, 보호시설이 설치되어 있으며, 풍화등급은 보통풍화(MW) 정도이다. 상부자연사면 및 사면부는 식생활착이 양호한 상태이다. 배수시설의 기능에는 문제가 없는 상태이나, 기존손상부는 균열보수가 필요하다. 사면보호/보강시설은 기능발휘에 큰 문제가 없는 양호한 상태로 조사되었으나, 판넬형 옹벽은 기 손상인 앵커캡 파손 및 계단식 옹벽부 균열이 확인되었고, 옹벽의 성능저하에는 문제가 없는 것으로 보인다. 이는 지속적인 관찰이 요망된다.

| 구 분 | 손상 내용 | 단위 | 물량 | 개소 | 보수방안 | 비고 |
|---|---|---|---|---|---|---|
| | 옹벽 균열 | m | 4.00 | 1 | 주입보수 | |

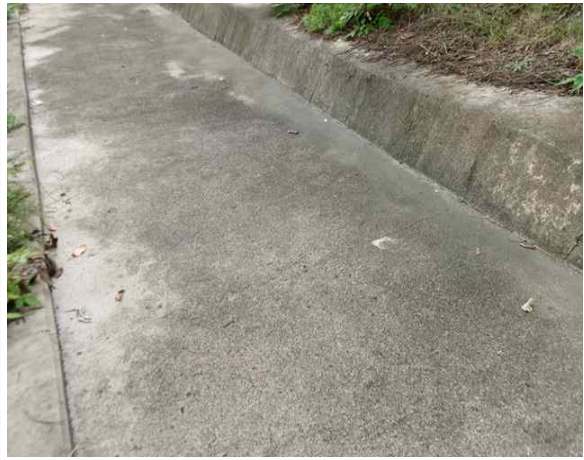
| 위 치 | STA 26.79k 1소단배수로 | 위 치 | 1소단배수로 |

| 현 황 | 균열(L=2.0m) | 현 황 | 토사퇴적 정비 |

| 구 분 | 점검 결과 | 보수·보강 방안 |
|---|---|---|
| 배수시설 | 소단배수로 균열 | 주입보수 |

| 구 분 | 손상 내용 | 단위 | 물량 | 개소 | 보수방안 | 비고 |
|---|---|---|---|---|---|---|
| 배수시설 | 소단배수로 균열 | m | 2.0 | 1 | 주입보수 | |

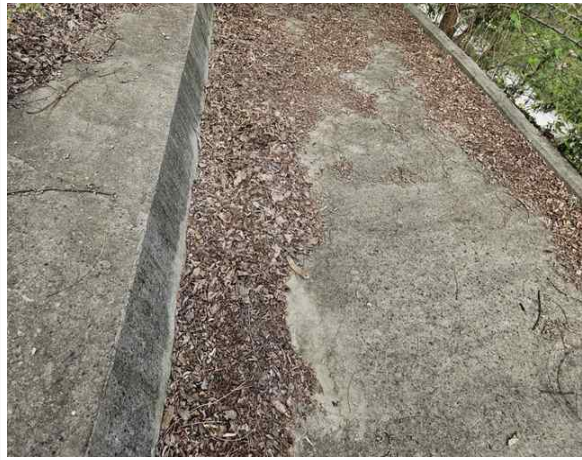
| 위 치 | STA 27.51k 1소단배수로 | 위 치 | STA 27.54k 1소단배수로 |
| 현 황 | 균열 (L=4.0m) | 현 황 | 균열 (L=2.0m) |

| 구 분 | 손상 내용 | 단위 | 물량 | 개소 | 보수방안 | 비고 |
|---|---|---|---|---|---|---|
| 배수시설 | 소단배수로 균열 | m | 23.00 | 10 | 주입보수 | |

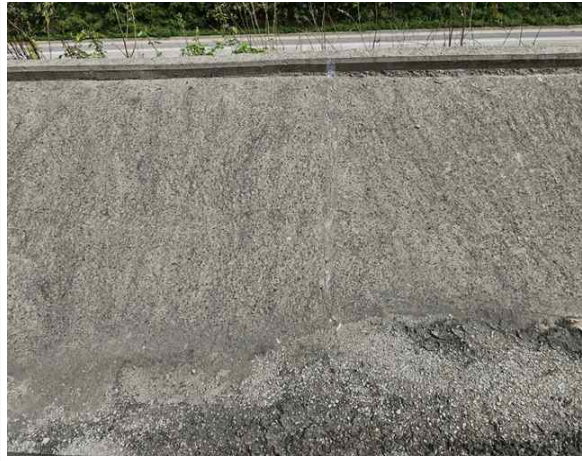
| 위 치 | STA 27.56k 1소단배수로 | 위 치 | STA 27.57k 1소단배수로 |
| 현 황 | 재균열 (L=3.0m) | 현 황 | 파손 보수 |
