## 2.45 영천절토 45

### 1) 전경 사진

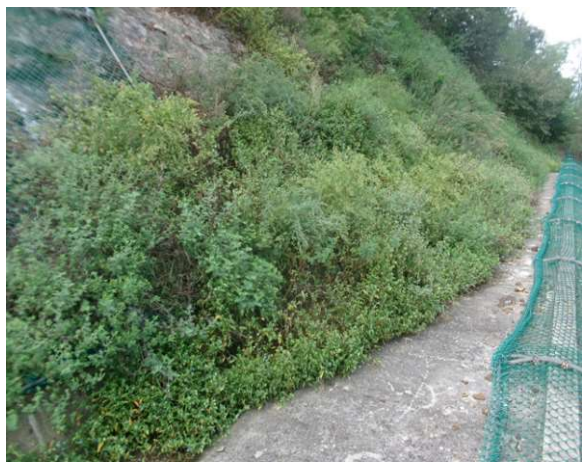
| 위 치 | STA 69.13~69.17k 1소단배수로 | 위 치 | STA 69.16k 1단 |

| 현 황 | 토사퇴적 (L=40.0m) | 현 황 | 뜯돌 |

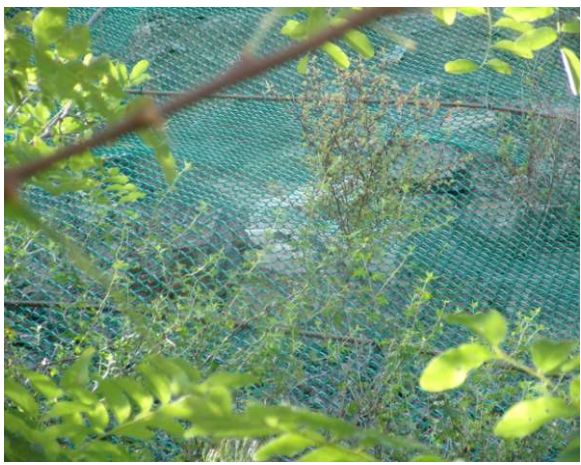
영천절토 45 사면은 사면 전반에 걸쳐 식생공, 배수시설, 보호시설이 설치되어 있으며, 풍화등급은 보통풍화(MW) ~ 심한풍화(HW) 정도이다. 상부자연사면 및 사면부는 전반적으로 양호한 상태이나, 69.158k 낙석방지망내 뜯돌 퇴적이 조사되었고, 심한풍화 및 지표수에 의한 충전물유실로 발생한 손상으로 추정되며, 지속관찰 후 추가 손상 발생시 제거, 및 보강 등의 유지관리가 요망된다. 배수시설에 발생한 균열의 경우 내구성 및 배수기능 확보, 손상의 진전 방지를 위해 균열보수가 필요하다. 사면보호/보강시설은 기능발휘에 큰 문제가 없는 양호한 상태로 조사되었다.

뜯돌(망내퇴적)구간, 배수시설 균열 등에 대해서는 주기적인 점검을 실시하는 유지관리가 필요하다.

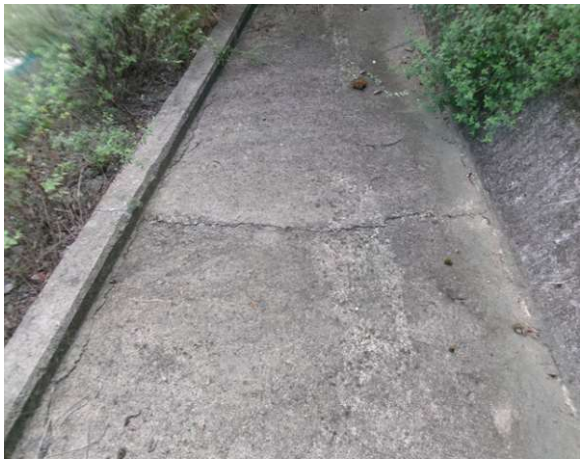
| 위 치 | STA 69.19k 1소단배수로 | 위 치 | STA 69.20k 1소단배수로 |

| 현 황 | 균열 (L=2.0m) | 현 황 | 균열 (L=2.0m) |

| 구 분 | 손상 내용 | 단위 | 물량 | 개소 | 보수방안 | 비고 |
|---|---|---|---|---|---|---|
| 배수시설 | 소단배수로 균열 | m | 16.0 | 8 | 주입보수 | |

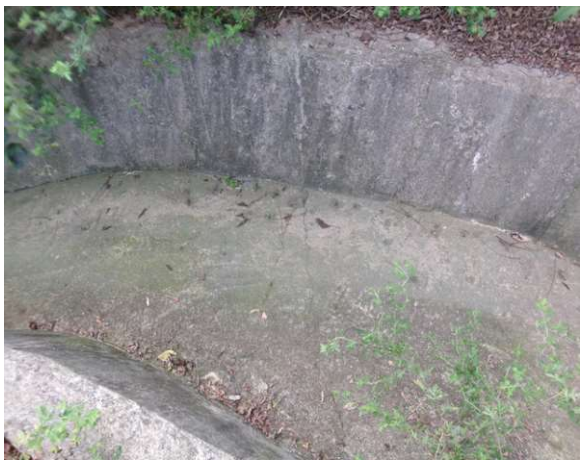
| 위 치 | STA 69.20k 1소단배수로 | 위 치 | STA 69.21k 산마루측구 |

| 현 황 | 균열 (L=2.0m) | 현 황 | 균열 (L=1.5m) |

| 구 분 | 손상 내용 | 단위 | 물량 | 개소 | 보수방안 | 비고 |
|---|---|---|---|---|---|---|
| | 산마루측구 균열 | m | 1.5 | 1 | 주입보수 | |

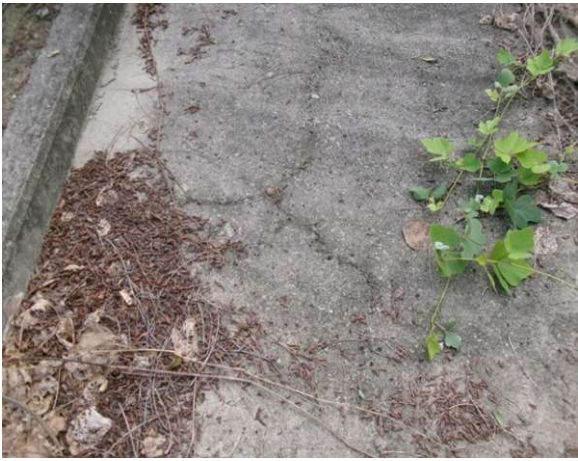
| 위 치 | STA 70.12~70.14k 1소단배수로 | 위 치 | STA 70.14k 1소단배수로 |

| 현 황 | 중균열 및 횡균열(L=40.0m) | 현 황 | 토사퇴적(A=10.0m×1.0m) |

| 구 분 | 손상 내용 | 단위 | 물량 | 개소 | 보수방안 | 비고 |
|---|---|---|---|---|---|---|
| 배수시설 | 소단배수로 균열 | m | 83.0 | 5 | 주입보수 | |

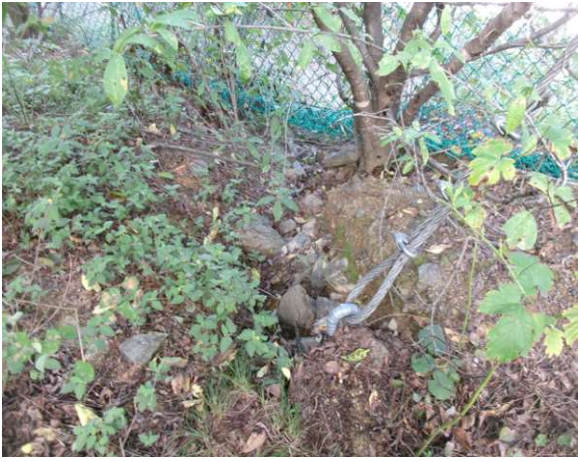
| 위 치 | STA 70.20k 2단 | 위 치 | STA 70.21k 1소단배수로 |

| 현 황 | 세굴(V=3.0m×1.0m×0.5m) | 현 황 | 균열(L=2.0m) |

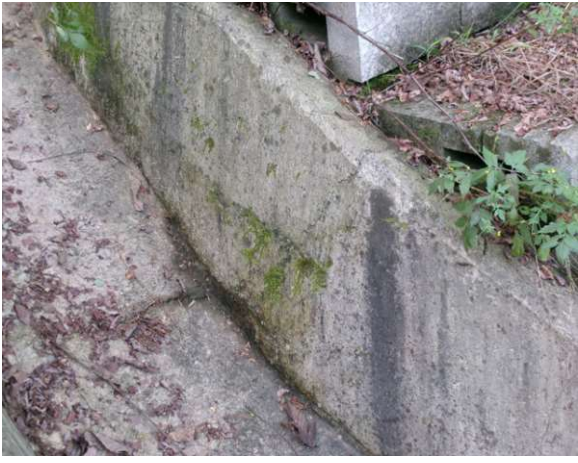
| 위 치 | STA 70.28k 산마루측구 | 위 치 | STA 70.29k 산마루측구 |

| 현 황 | 균열(L=1.0m) | 현 황 | 균열(L=0.5m) |

| 구 분 | 손상 내용 | 단위 | 물량 | 개소 | 보수방안 | 비고 |
|---|---|---|---|---|---|---|
| | 산마루측구 균열 | m | 2.5 | 3 | 주입보수 | |

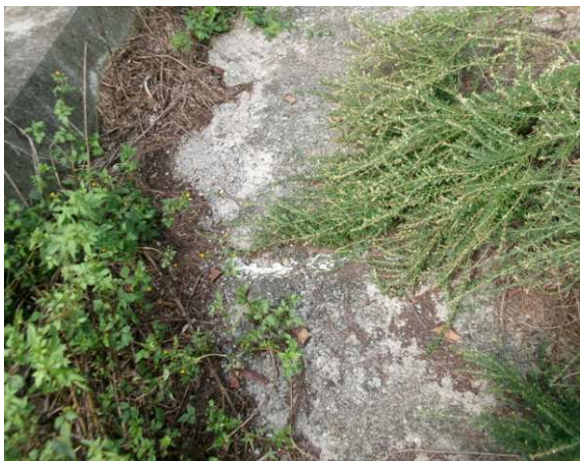
| 위 치 | 소단배수로 | 위 치 | STA 71.09k 1소단배수로 |

| 현 황 | 전경 | 현 황 | 균열 (L=2.0m) |

<table><tr> <th>종류</th> <th>위치</th> <th>상태</th> </tr><tr> <td>소단배수로</td> <td>71.078~71.138k</td> <td>균열</td> </tr></table>

| 구 분 | 손상 내용 | 단위 | 물량 | 개소 | 보수방안 | 비고 |
|---|---|---|---|---|---|---|
| 배수시설 | 소단배수로 균열 | m | 4.00 | 2 | 주입보수 | |

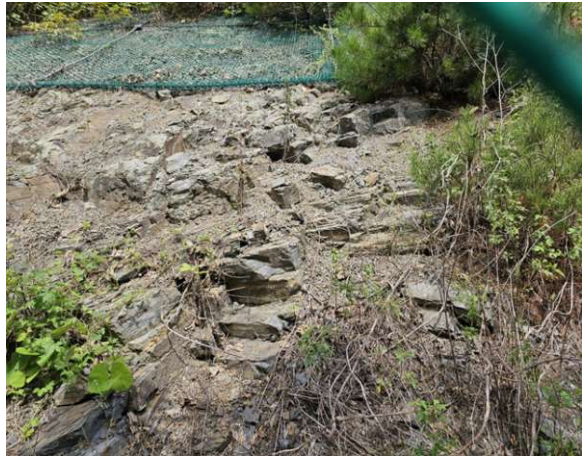
| 위 치 | STA 71.05~71.08k 1단 사면 | 위 치 | STA 71.05~71.08k 1단 사면 |

| 현 황 | 심한풍화 | 현 황 | 심한풍화 |

상주절토 49 사면은 사면 전반에 걸쳐 보호시설이 설치되어 있으며, 풍화등급은 약한풍화(SW) ~ 심한풍화(HW) 정도이다. 상부자연사면 및 사면부는 손상이 없는 상태이며, 심한풍화는 낙석방지망 및 낙석방지울타리 설치로 인해 위험성은 낮으나, 공용기간 증가에 따른 지표수유입, 충전물유실 등이 발생할 수 있으므로, 지속관찰이 요구된다. 배수시설은 없는 것으로 조사되었다. 사면보호/보강시설은 기능발휘에 큰 문제가 없는 상태로 조사되었다.

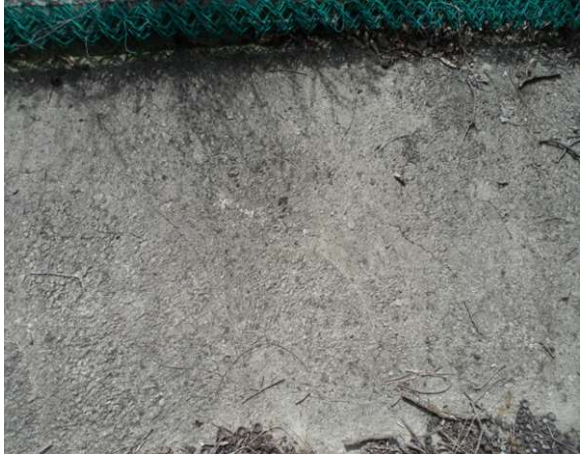
| 위 치 | 산마루측구 | 위 치 | STA 71.54k 1소단배수로 |

| 현 황 | 전경 | 현 황 | 균열 (L=2.0m) |

| 점검내용 | | 점 검 결 과 | | | |
|---|---|---|---|---|---|
| | | 상세현황<br>(위치/규모) | · 소단배수로 균열 (L=4.0m, 2ea) | | |

| 구 분 | 손상 내용 | 단위 | 물량 | 개소 | 보수방안 | 비고 |
|---|---|---|---|---|---|---|
| 배수시설 | 소단배수로 균열 | m | 6.0 | 3 | 주입보수 | |

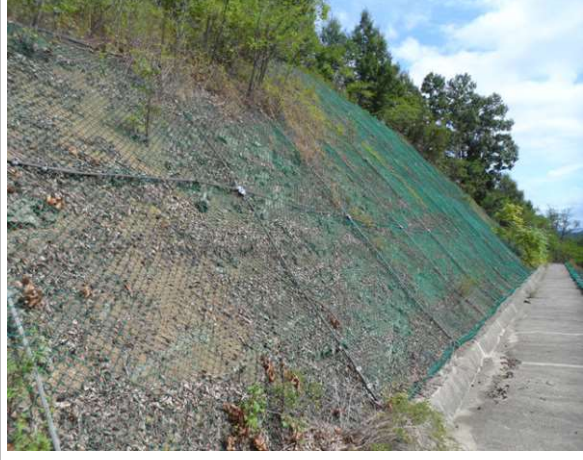
| 위 치 | STA 71.55k 2단 | 위 치 | STA 71.55k 1소단배수로 |

| 현 황 | 심한풍화 | 현 황 | 균열 (L=2.0m) |

상주절토 50 사면은 사면 전반에 걸쳐 식생공, 배수시설, 보호시설이 설치되어 있으며, 풍화등급은 약한풍화(SW) ~ 심한풍화(HW) 정도이다. 상부자연사면 및 사면부는 손상이 없는 상태이며, 심한풍화구간은 낙석방지망 및 낙석방지울타리 등의 보호공 설치로 인해 위험성은 낮으나, 장기공용에 따른 충전물유실이 발생할 수 있으므로, 지속 관찰이 요구된다. 배수시설에 균열이 조사되었으며, 배수로의 내구성 확보 및 원활한 배수기능을 위해 보수가 필요하다. 사면보호/보강시설은 기능발휘에 큰 문제가 없는 상태로 조사되었다.

심한풍화구간, 배수시설 균열 등에 대해서는 주기적인 점검을 실시하는 유지관리가 필요하다.

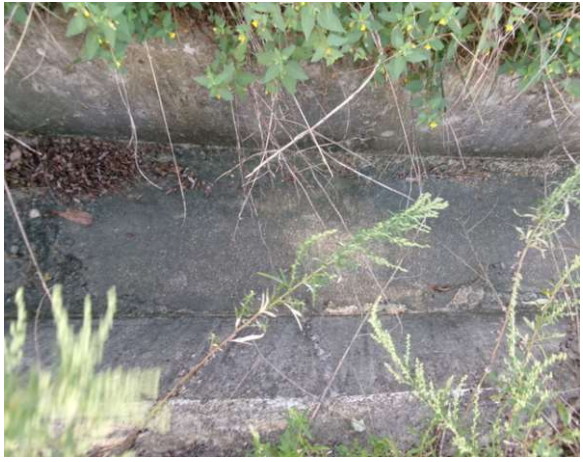
| 위 치 | 소단배수로 | 위 치 | STA 72.37k 산마루측구 |

| 현 황 | 전경 | 현 황 | 균열 (L=0.5m) |

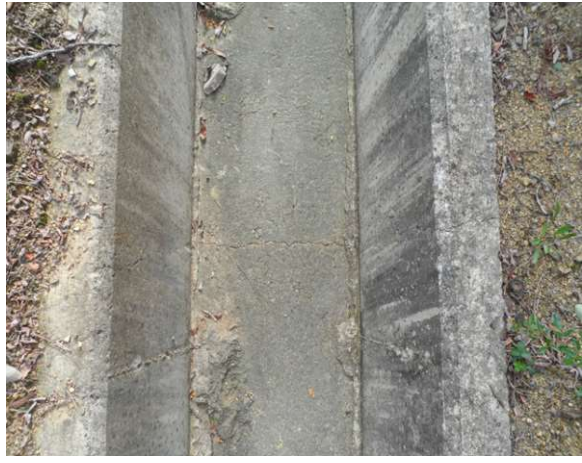
| 위 치 | STA 72.80k 산마루측구 | 위 치 | STA 72.89k 1소단배수로 |

| 현 황 | 균열 (L=1.5m) | 현 황 | 균열 (L=60.0m) |

| 구 분 | 손상 내용 | 단위 | 물량 | 개소 | 보수방안 | 비고 |
|---|---|---|---|---|---|---|
| | 산마루측구 균열 | m | 6.00 | 4 | 주입보수 | |

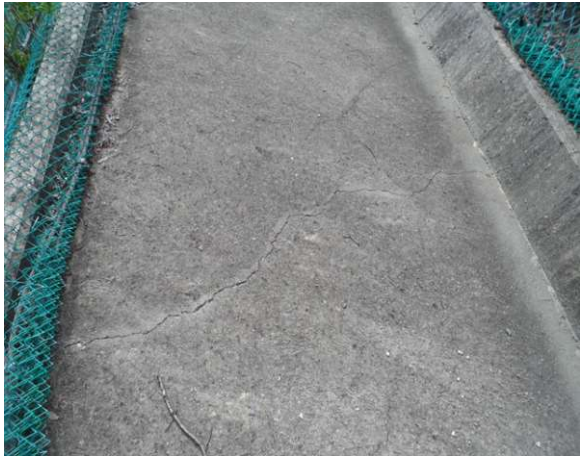
| 점검내용 | | 점 검 결 과 | | | |
|---|---|---|---|---|---|
| | | 상세현황<br>(위치/규모) | · 소단배수로 균열 (L=60.0m)<br>· 산마루측구 균열 (L=1.0m) | | |

| 구 분 | 손상 내용 | 단위 | 물량 | 개소 | 보수방안 | 비고 |
|---|---|---|---|---|---|---|
| 배수시설 | 소단배수로 균열 | m | 60.00 | 20 | 주입보수 | |

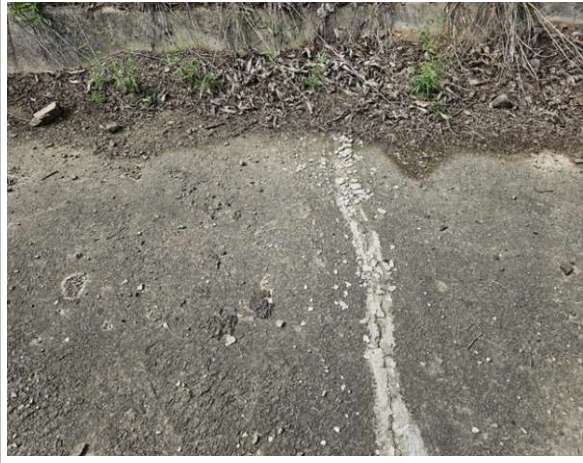
| 위 치 | STA 73.44k 1소단배수로 | 위 치 | STA 73.50k 1소단배수로 |

| 현 황 | 균열 (L=2.0m) | 현 황 | 균열 (L=2.0m) |

| 구 분 | 손상 내용 | 단위 | 물량 | 개소 | 보수방안 | 비고 |
|---|---|---|---|---|---|---|
| 배수시설 | 소단배수로 균열 | m | 18.00 | 9 | 주입보수 | |

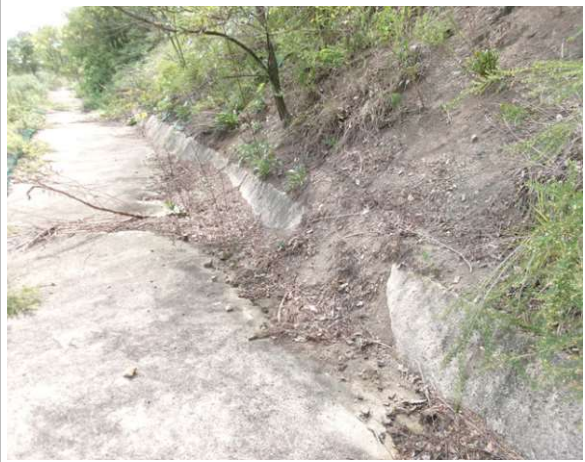
| 위 치 | STA 74.78~74.86k 1소단배수로 | 위 치 | STA 74.92k 산마루측구 |

| 현 황 | 토사퇴적(V=90.0×0.5×0.1m) | 현 황 | 균열(L=2.0m) |

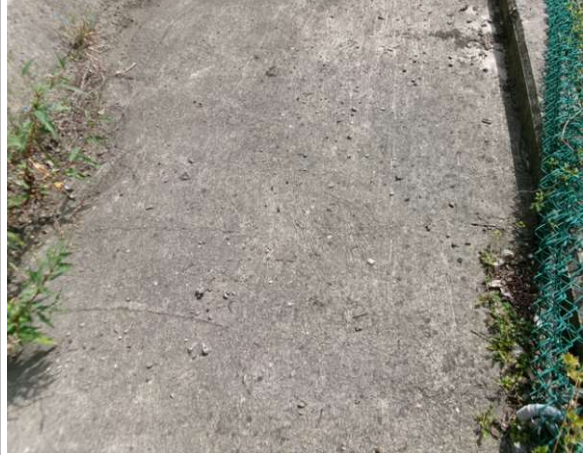
| 위 치 | STA 75.00k 소단배수로 | 위 치 | STA 75.01k 소단배수로 |

| 현 황 | 균열 (L=3.0m) | 현 황 | 망상균열 (A=20.0×1.0m) |

| 구 분 | 손상 내용 | 단위 | 물량 | 개소 | 보수방안 | 비고 |
|---|---|---|---|---|---|---|
| | 소단배수로 균열 | m | 6.00 | 2 | 주입보수 | |

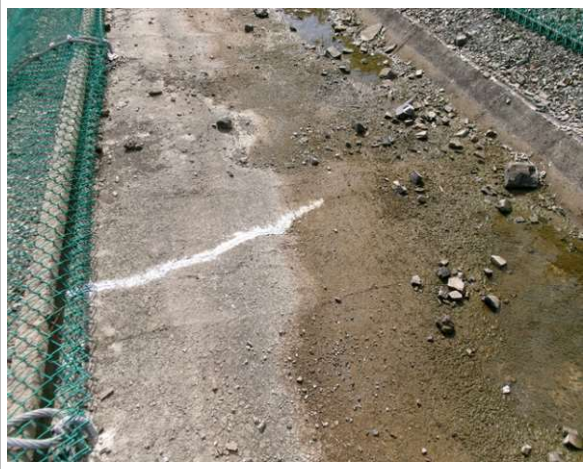
| 위 치 | STA 75.22k 1소단배수로 | 위 치 | STA 75.24k 1소단배수로 |

| 현 황 | 균열 (L=2.0m) | 현 황 | 보수부박락 (A=2.0m*20m) |

| 구 분 | 손상 내용 | 단위 | 물량 | 개소 | 보수방안 | 비고 |
|---|---|---|---|---|---|---|
| 배수시설 | 소단배수로 균열 | m | 2.00 | 1 | 주입보수 | |

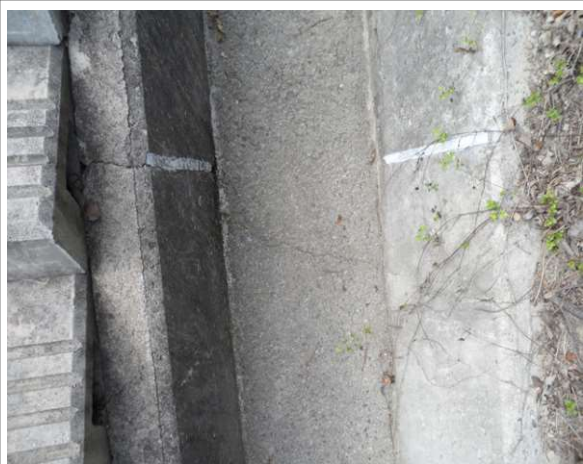
| 위 치 | STA 0+93 산마루측구 | 위 치 | STA 0+99 1소단배수로 |

| 현 황 | 균열 (L=1.0m) | 현 황 | 균열 (L=2.0m) |

| 구 분 | 손상 내용 | 단위 | 물량 | 개소 | 보수방안 | 비고 |
|---|---|---|---|---|---|---|
| | 산마루측구 균열 | m | 1.50 | 1 | 주입보수 | |

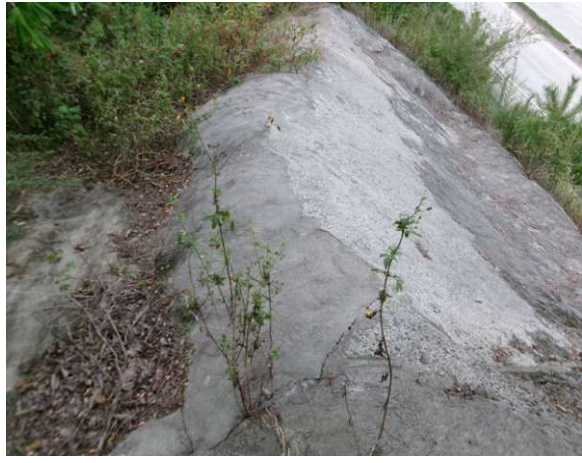
| 위 치 | STA 0+950 2단 | 위 치 | 2단 |

| 현 황 | 슛크리트 파손(A=1.0m*2.0m) | 현 황 | 슛크리트 전경 |

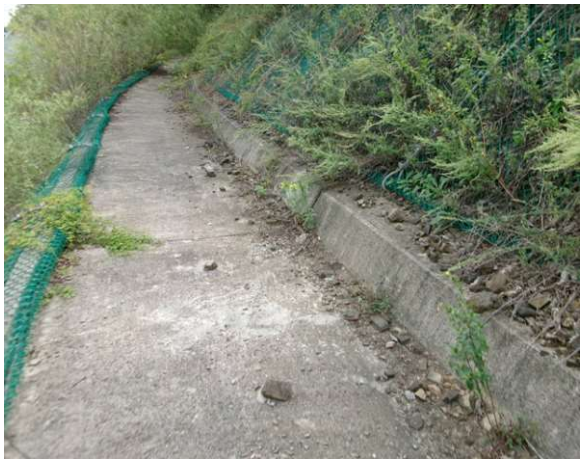
| 위 치 | 소단 배수로 | 위 치 | STA 0+20~0+24 1소단배수로 |

| 현 황 | 전경 | 현 황 | 토사 및 낙석퇴적(L=40.0m) |

| 구 분 | 점검 결과 | 보수 · 보강 방안 |
|---|---|---|
| 배수시설 | 소단배수로 토사퇴적<br>산마루측구 균열 | 정비<br>주입보수 |

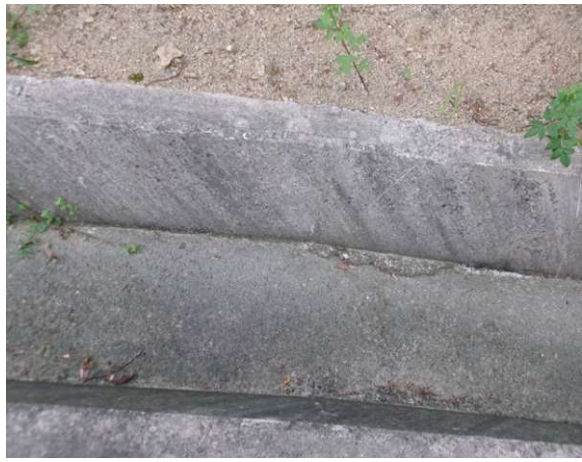
| 위 치 | STA 0+17 산마루측구 | 위 치 | 2단 |

| 현 황 | 균열(L=0.5m) | 현 황 | 전경 |

<table><tr> <th>종류</th> <th>위치</th> <th>상태</th> </tr><tr> <td>산마루 측구</td> <td>0.140~0.170k</td> <td>균열</td> </tr></table>

| 구 분 | 손상 내용 | 단위 | 물량 | 개소 | 보수방안 | 비고 |
|---|---|---|---|---|---|---|
| | 산마루측구 균열 | m | 0.5 | 1 | 주입보수 | |

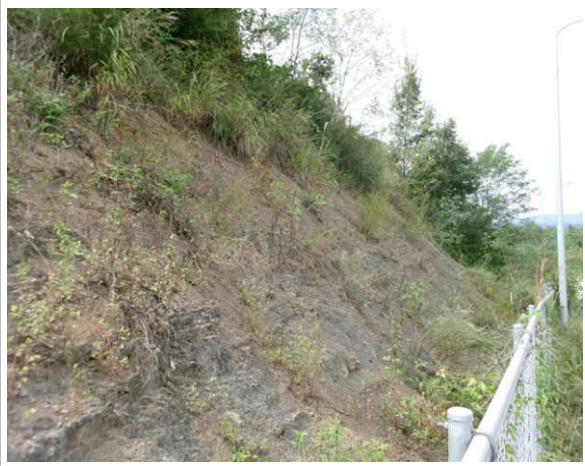
| 위 치 | 1단 | 위 치 | 2단 |

| 현 황 | 풍화 전경 | 현 황 | 전경 |

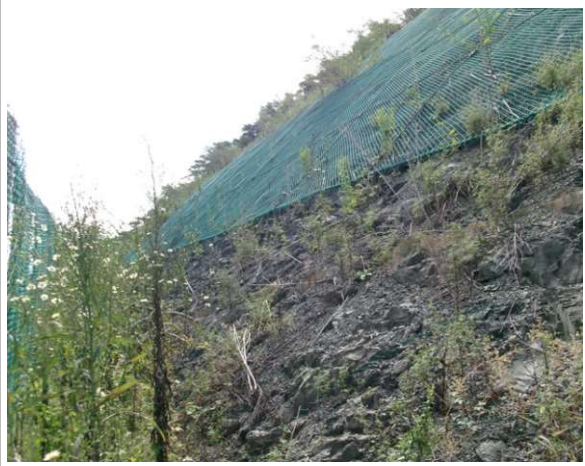
| 위 치 | 1~2단 | 위 치 | 1~2단 |

| 현 황 | 보통풍화 전경 | 현 황 | 보통풍화 전경 |

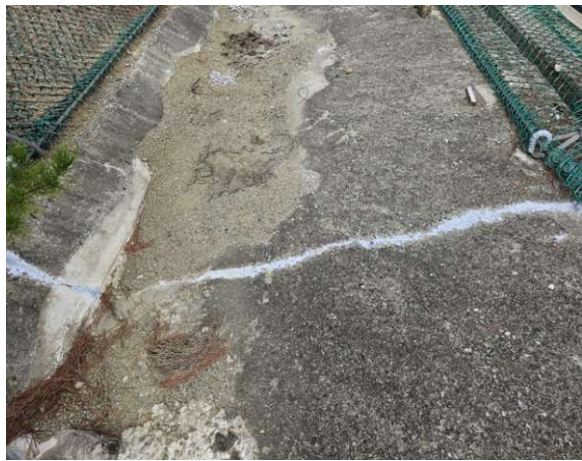
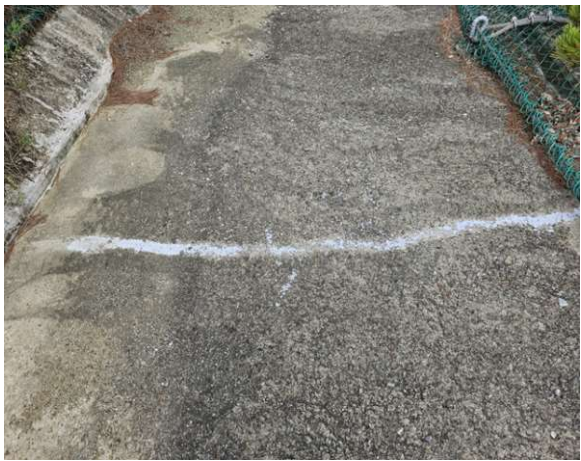
| 위 치 | STA 89.55k 1소단배수로 | 위 치 | STA 89.55k 1소단배수로 |

| 현 황 | 균열 (L=2.0m) | 현 황 | 균열 (L=2.0m) |

| 구 분 | 점검 결과 | 보수 · 보강 방안 |
|---|---|---|
| 배수시설 | 소단배수로 균열<br>소단배수로 토사퇴적<br>산마루측구 재료분리 | 주입보수<br>정비<br>단면보수 |

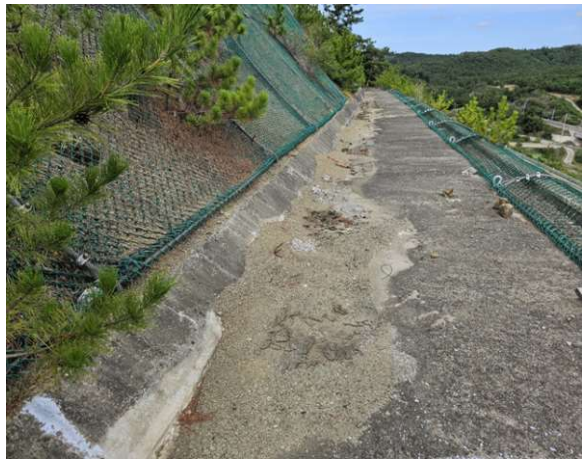
| 위 치 | STA 89.55k 1소단배수로 | 위 치 | STA 89.52k 산마루측구 |

| 현 황 | 토사퇴적 (V=60.0×0.5×0.1m) | 현 황 | 재료분리 (A=1.0×0.5) |

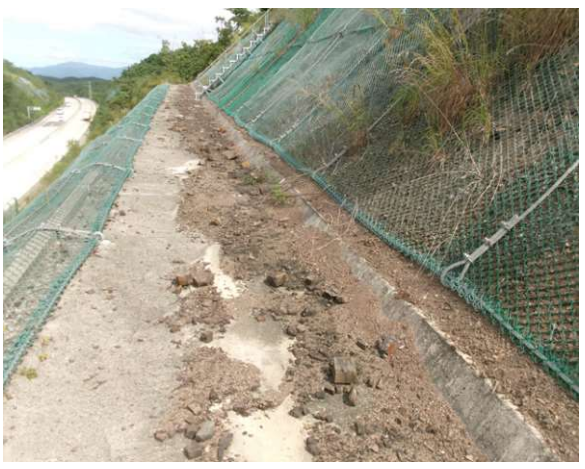
| 위 치 | 1단 | 위 치 | STA 90.98~91.06k 1소단배수로 |

| 현 황 | 전경 | 현 황 | 토사퇴적(L=80.0m) |

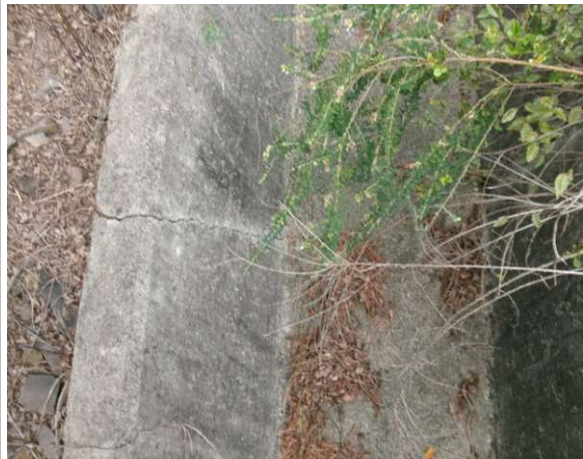
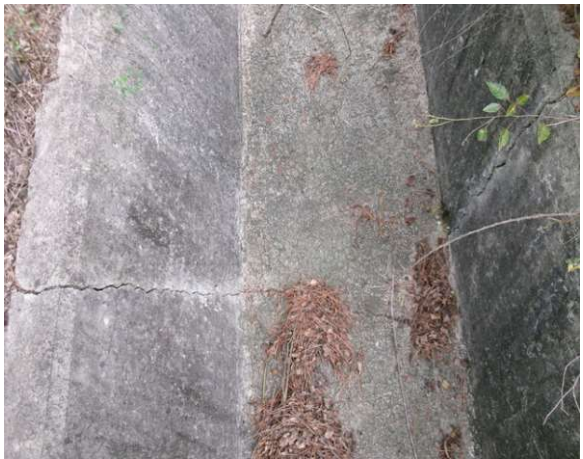
| 위 치 | STA 91.09k 산마루측구 | 위 치 | STA 91.10k 산마루측구 |

| 현 황 | 파손 (0.1m × 1.5m) | 현 황 | 파손 (0.1m × 1.5m) |

| 구 분 | 점검 결과 | 보수·보강 방안 |
|---|---|---|
| 배수시설 | 소단배수로 균열<br>소단배수로 토사퇴적<br>산마루측구 균열<br>산마루측구 파손 | 주입보수<br>정비<br>주입보수<br>단면보수 |

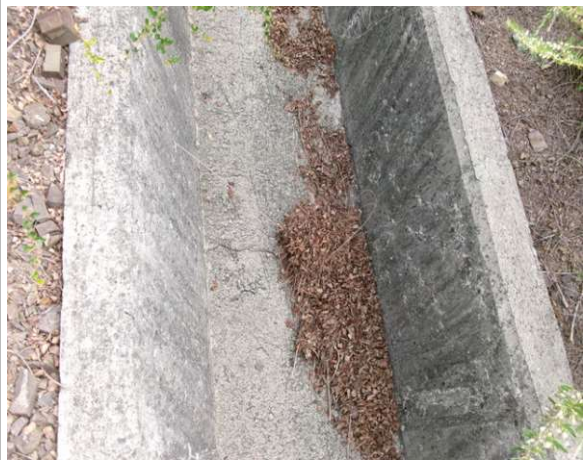
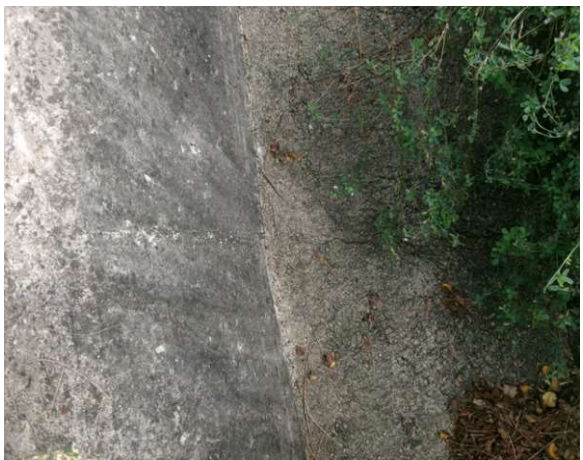
| 위 치 | STA 91.12k 산마루측구 | 위 치 | STA 91.13k 산마루측구 |

| 현 황 | 균열 (L=0.5m) | 현 황 | 균열 (L=0.5m) |

| 구 분 | 손상 내용 | 단위 | 물량 | 개소 | 보수방안 | 비고 |
|---|---|---|---|---|---|---|
| | 산마루측구 균열 | m | 1.0 | 2 | 주입보수 | |

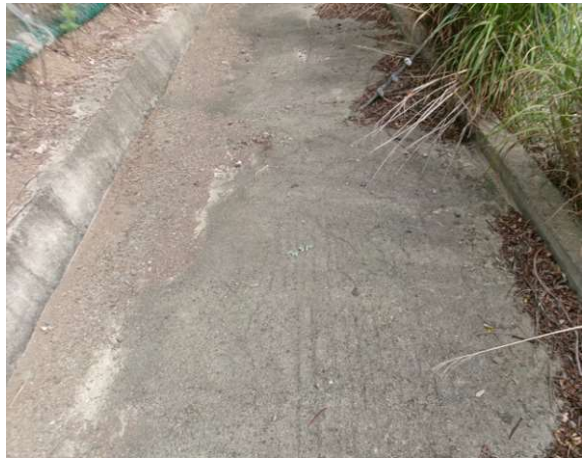
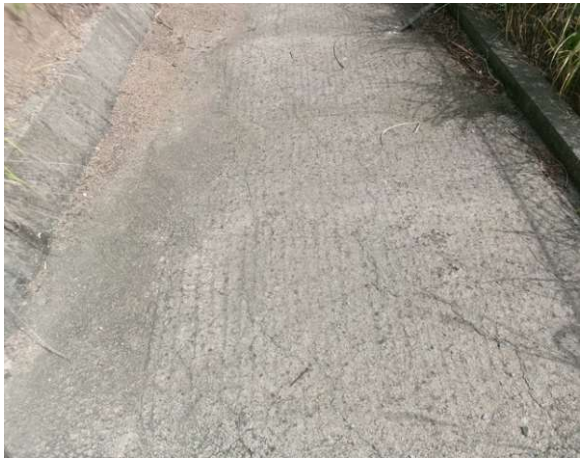
| 위 치 | STA 91.81~91.98k 1소단배수로 | 위 치 | STA 91.81~91.98k 1소단배수로 |

| 현 황 | 망상균열(A=200.0m×2.0m) | 현 황 | 망상균열(A=200.0m×2.0m) |

<table><tr> <th>종류</th> <th>위치</th> <th>상태</th> </tr><tr> <td>소단배수로</td> <td>91.818~92.078k</td> <td>균열</td> </tr></table>

| 구 분 | 손상 내용 | 단위 | 물량 | 개소 | 보수방안 | 비고 |
|---|---|---|---|---|---|---|
| 배수시설 | 소단배수로 망상균열 | m <sup>2</sup> | 400.00 | 1 | 지속관찰 후 조치 | |

심한풍화구간, 배수시설 망상균열, 토사퇴적 등에 대해서는 주기적인 점검을 실시하는 유지관리가 필요하다.
