시 설 물    안   전   점   검   용   역  
상주영천고속도로   2024 ~ 2025년

〈옹벽편〉

**상주영천고속도로 2024~2025년  
시설물 안전 점검 용역  
정기안전점검보고서**

**< 응벽편 >**

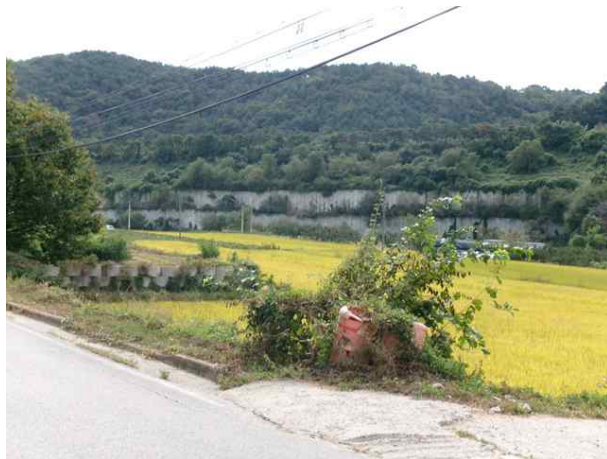
3공구 패널식 옹벽 02

| 구분 | 공구 | 용 벽 명 | 용 벽 현 황 | | | | 점 검 내 용 | | | | | 비고 |
|---|---|---|---|---|---|---|---|---|---|---|---|---|
| 2 | | 패널식 용벽 02<br>(관리이정 25.414~25.852km)<br>(공구이정 9.400~9.838km) | 2017 | 438.0 | 15.9 | 2종 | ■ 패널 전면부 파손<br>■ 용벽 누수<br>■ 용벽 배부름 | ■ 용벽 하부 채수 | ■ 양호 | ■ 양호 | ■ 전면부 파손 → 단면보수<br>■ 전면부 누수, 배부름 → 주의관찰<br>■ 하부 채수 → 정비 | |

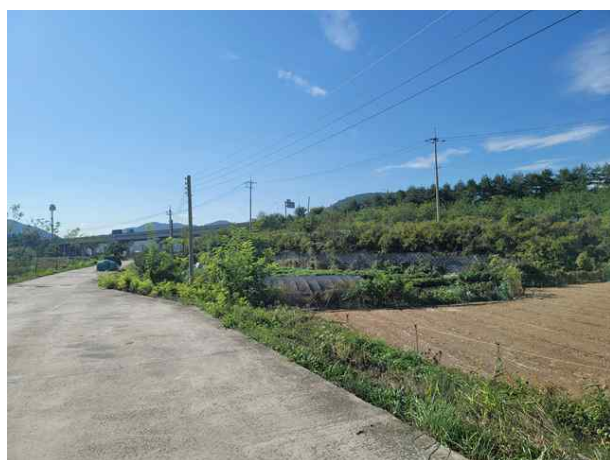
3공구 블럭식 옹벽 03

| 구분 | 공구 | 용 벽 명 | 용 벽 현 황 | | | | 점 검 내 용 | | | | | 비고 |
|---|---|---|---|---|---|---|---|---|---|---|---|---|
| 3 | 4 | 블럭식 용벽 03<br>(관리이정 29.178~29.400km)<br>(공구이정 0.195~0.413km) | 2017 | 218.0 | 8.7 | 2종 | ■ 블럭 전면부 균열<br>■ 블럭 전면부 파손 | ■ 양호 | ■ 양호 | ■ 양호 | ■ 블럭 균열 → 균열보수<br>■ 블럭 파손 → 단면보수 | |

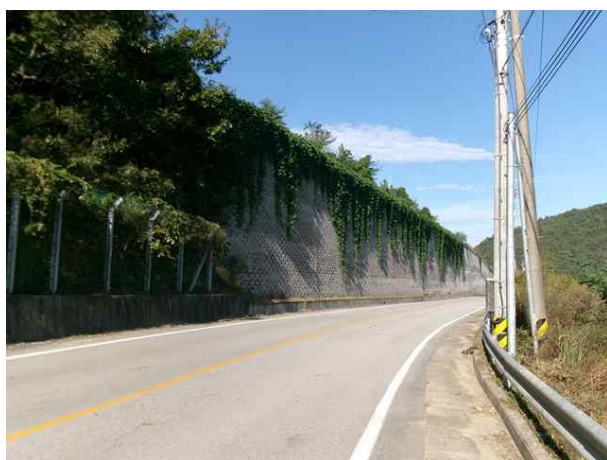
4공구 블럭식 옹벽 04

| 구분 | 공구 | 용 벽 명 | 용 벽 현 황 | | | | 점 검 내 용 | | | | | 비고 |
|---|---|---|---|---|---|---|---|---|---|---|---|---|
| 4 | | 블럭식 용벽 04<br>(관리이정 30.940~31.213km)<br>(공구이정 1.957~2.230km) | 2017 | 273.0 | 12.5 | 2종 | ■ 블럭 전면부 균열<br>■ 블럭 전면부 배부름<br>■ 블럭 전면부 파손 | ■ 하부 방호벽 파손 | ■ 배수로 균열<br>■ 배수로 파손 | ■ 양호 | ■ 블럭 균열 → 균열보수<br>■ 블럭 파손 → 단면보수<br>■ 균열 → 균열보수<br>■ 파손 → 단면보수<br>■ 배부름 → 주의관찰 | |

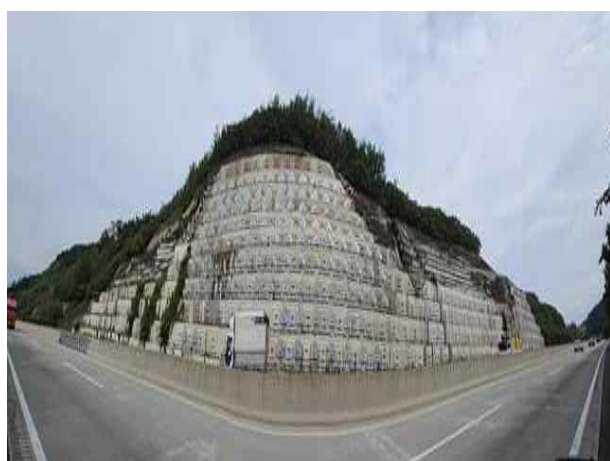
4공구 패널식 옹벽 05

| 구분 | 공구 | 용 벽 명 | 용 벽 현 황 | | | | 점 검 내 용 | | | | | 비고 |
|---|---|---|---|---|---|---|---|---|---|---|---|---|
| 5 | | 패널식 용벽 05<br>(관리이정 31.230~31.385km)<br>(공구이정 2.247~2.402km) | 2017 | 155.0 | 25.5 | 2종 | ■ 패널 전면부 파손, 들뜸<br>■ 패널 전면부 백태(표면열화)<br>■ 앵커캡 파손 | ■ 양호 | ■ 배수로 균열<br>■ 배수로 들뜸<br>■ 배수로 이격 | ■ 양호 | ■ 배수로 이격 → 충전보수<br>■ 앵커캡 파손 → 재설치<br>■ 파손, 들뜸 → 단면보수<br>■ 배수로 균열 → 균열보수<br>■ 전면부 백태(표면열화) → 표면처리 | |

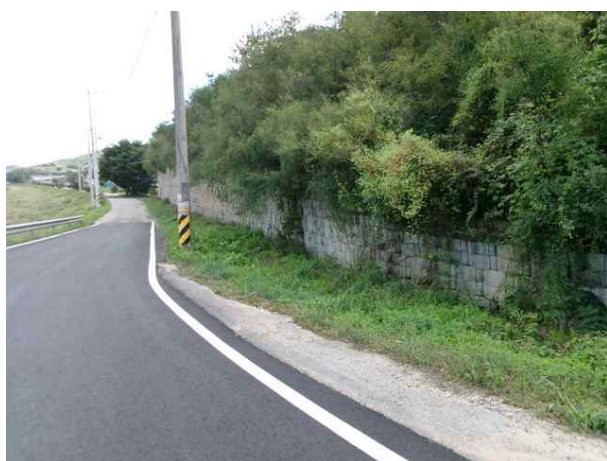
5공구 블럭식 옹벽 06

| 구분 | 공구 | 용 벽 명 | 용 벽 현 황 | | | | 점 검 내 용 | | | | | 비고 |
|---|---|---|---|---|---|---|---|---|---|---|---|---|
| 6 | 5 | 블럭식 용벽 06<br>(관리이정 군위JCT R-A~R-C)<br>(공구이정 0.020~0.134km) | 2017 | 184.0 | 8.4 | 2종 | ■ 블럭 전면부 파손 | ■ 양호 | ■ 균열 | ■ 양호 | ■ 블럭 파손 → 단면보수<br>■ 균열 → 균열보수 | |

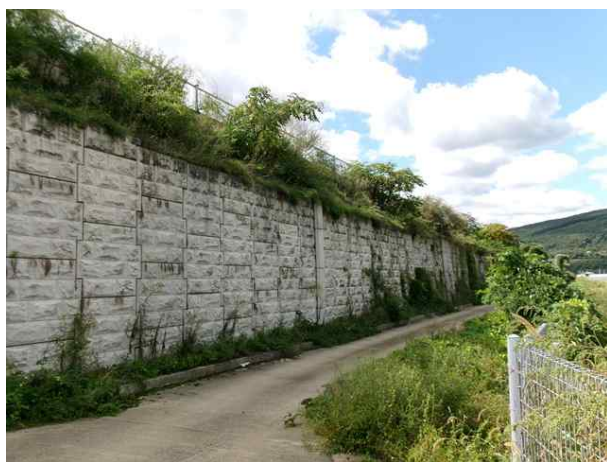
6공구 패널식 옹벽 08

| 구분 | 공구 | 용 벽 명 | 용 벽 현 황 | | | | 점 검 내 용 | | | | | 비고 |
|---|---|---|---|---|---|---|---|---|---|---|---|---|
| 8 | | 패널식 용벽 08<br>(관리이정 49.160~50.151km)<br>(공구이정 4.941~5.933km) | 2017 | 977.0 | 9.1 | 2종 | ■ 패널 전면부 이격 | ■ 양호 | ■ 균열 | ■ 양호 | ■ 전면부 이격 → 주의관찰<br>■ 배수로 균열 → 균열보수 | |

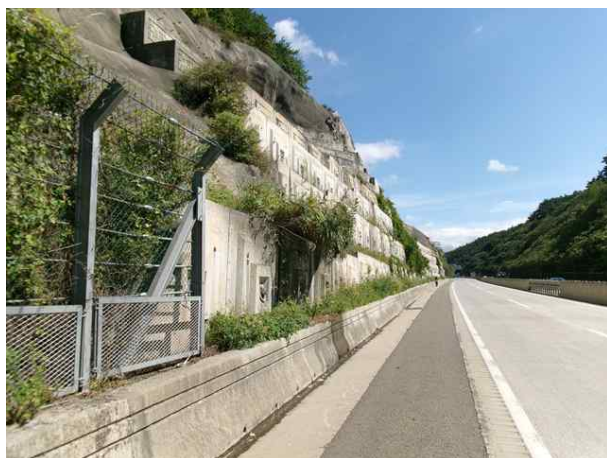
6공구 패널식 옹벽 10

| 구분 | 공구 | 용 벽 명 | 용 벽 현 황 | | | | 점 검 내 용 | | | | | 비고 |
|---|---|---|---|---|---|---|---|---|---|---|---|---|
| 10 | | 패널식 용벽 10<br>(관리이정 54.472~54.763km)<br>(공구이정 10.254~10.455km) | 2017 | 201.0 | 27.5 | 2종 | ■ 패널 전면부 균열, 망상균열<br>■ 패널 전면부 백태, 표면오염<br>■ 패널 전면부 누수흔적<br>■ 패널 전면부 파손<br>■ 패널 전면부 앵커캡 탈락<br>■ 패널 전면부 앵커캡 누수흔적(누수) | ■ 양호 | ■ 양호 | ■ 슛크리트 파손<br>■ 슛크리트 내부 토사유실 | ■ 전면부 백태 → 백태보수<br>■ 전면부 표면오염, 망상균열 → 표면처리<br>■ 전면부 누수흔적 → 주의관찰<br>■ 앵커캡 탈락 → 정비<br>■ 전면부 균열 → 균열보수<br>■ 들뜸, 파손 → 단면보수<br>■ 슛크리트 내부 토사유실 → 주의관찰 | |

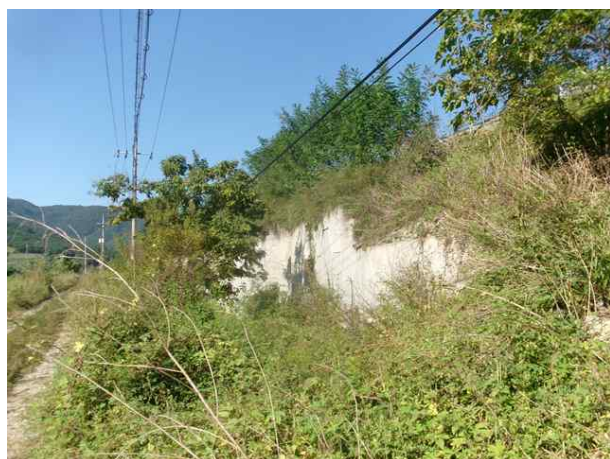
7공구 패널식 옹벽 11

| 구분 | 공구 | 용 벽 명 | 용 벽 현 황 | | | | 점 검 내 용 | | | | | 비고 |
|---|---|---|---|---|---|---|---|---|---|---|---|---|
| 11 | 7 | <b>패널식 옹벽 11</b><br>(관리이정 62.338~62.470km)<br>(공구이정 6.780~6.915km) | 2017 | 136.9 | 7.5 | 2종 | <div>■ 패널 전면부 파손</div> | <div>■ 양호</div> | <div>■ 균열</div> | <div>■ 양호</div> | <div>■ 전면부 파손 → 단면보수</div> | |

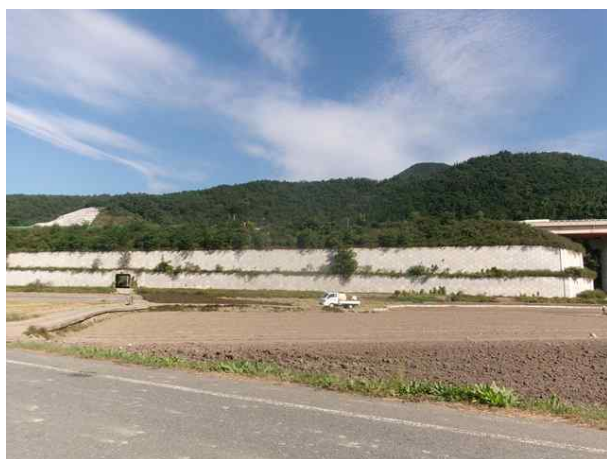
7공구 패널식 옹벽 12

| 구분 | 공구 | 용 벽 명 | 용 벽 현 황 | | | | 점 검 내 용 | | | | | 비고 |
|---|---|---|---|---|---|---|---|---|---|---|---|---|
| 12 | | <b>패널식 옹벽 12</b><br>(관리이정 63.430~63.788km)<br>(공구이정 7.872~8.230km) | 2017 | 798.0 | 18.7 | 2종 | <div>■ 패널 전면부 파손</div> <div>■ 패널 전면부 균열</div> <div>■ 배부름</div> | <div>■ 양호</div> | <div>■ 유도배수관 하부 집수정 미설치</div> | <div>■ 양호</div> | <div>■ 전면부 파손 → 단면보수</div> <div>■ 전면부 균열 → 균열보수</div> <div>■ 집수정 설치</div> <div>■ 배부름 → 주의관찰</div> | |

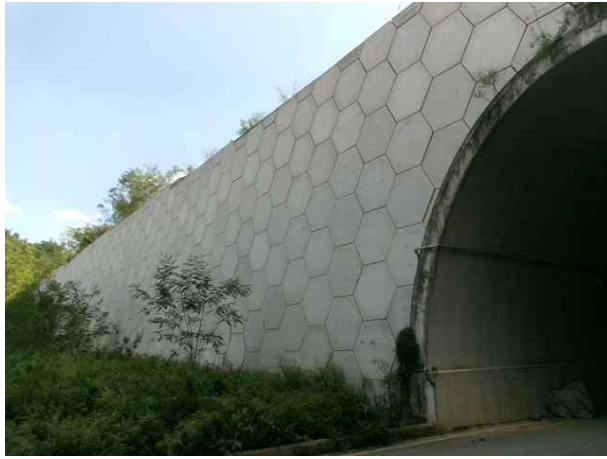
8공구 패널식 옹벽 13

| 구분 | 공구 | 용 벽 명 | 용 벽 현 황 | | | | 점 검 내 용 | | | | | 비고 |
|---|---|---|---|---|---|---|---|---|---|---|---|---|
| 13 | 8 | <b>패널식 옹벽 13</b><br>(관리이정 73.125~73.250km)<br>(공구이정 7.767~7.890km) | 2017 | 125.6 | 13.9 | 2종 | <div>■ 패널 전면부 파손</div> | <div>■ 양호</div> | <div>■ 균열</div> <div>■ 파손</div> | <div>■ 양호</div> | <div>■ 배수로 균열 → 균열보수</div> <div>■ 파손 → 단면보수</div> | |

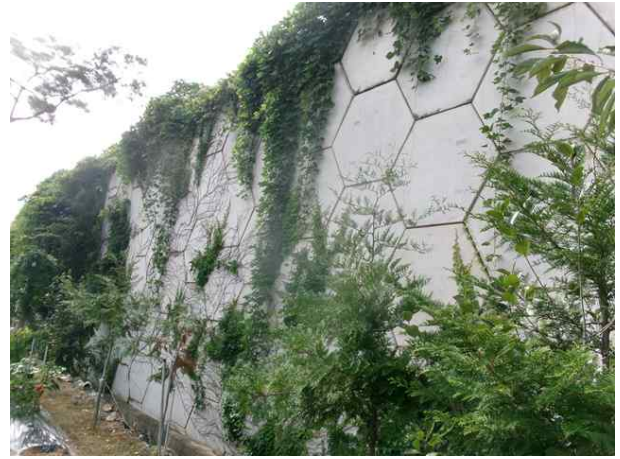
8공구 패널식 옹벽 14

| 구분 | 공구 | 용 벽 명 | 용 벽 현 황 | | | | 점 검 내 용 | | | | | 비고 |
|---|---|---|---|---|---|---|---|---|---|---|---|---|
| 14 | 9 | <b>패널식 옹벽 14</b><br>(관리이정 75.448~75.520km)<br>(공구이정 0.090~0.160km) | 2017 | 198.0 | 10.3 | 2종 | <div>■ 상부 기울음</div> <div>■ 패널 전면부 파손</div> <div>■ 패널 전면부 배부름</div> | <div>■ 양호</div> | <div>■ 균열</div> <div>■ 파손</div> | <div>■ 들뜸</div> | <div>■ 파손 → 단면보수</div> <div>■ 상부 들뜸 → 단면보수</div> <div>■ 기울음 → 정비</div> <div>■ 배부름 → 주의관찰</div> <div>■ 배수로 균열 → 균열보수</div> | |

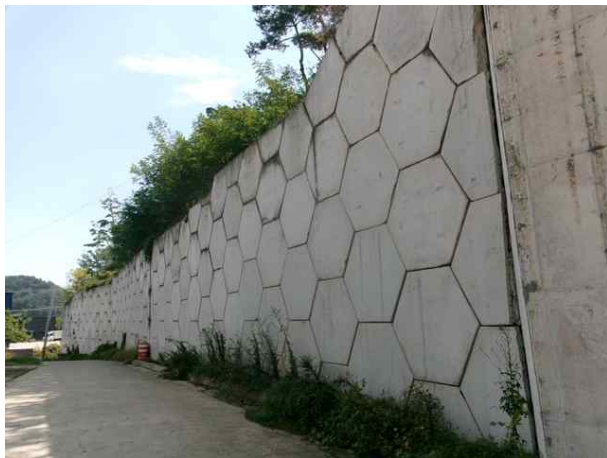
9공구 패널식 옹벽 15

| 구분 | 공구 | 용 벽 명 | 용 벽 현 황 | | | | 점 검 내 용 | | | | | 비고 |
|---|---|---|---|---|---|---|---|---|---|---|---|---|
| 15 | | <b>패널식 옹벽 15</b><br>(관리이정 78.940~78.983km)<br>(공구이정 3.585~3.625km) | 2017 | 182.2 | 12.8 | 2종 | <div>■ 패널 전면부 파손</div> <div>■ 상단 들뜸, 파손</div> | <div>■ 양호</div> | <div>■ 파손</div> <div>■ 균열</div> <div>■ 이격</div> | <div>■ 양호</div> | <div>■ 배수로 균열 → 균열보수</div> <div>■ 배수로 이격 → 충전보수</div> <div>■ 파손, 들뜸 → 단면보수</div> | |

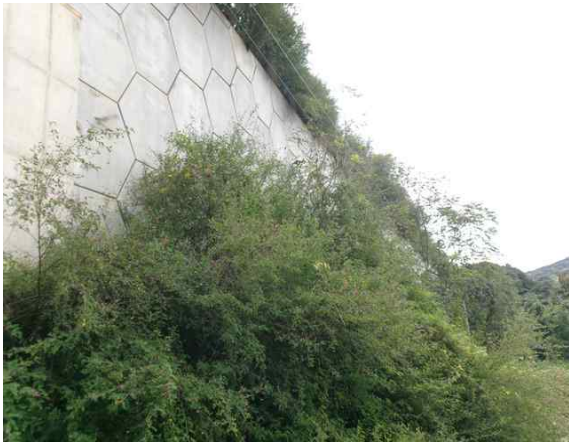
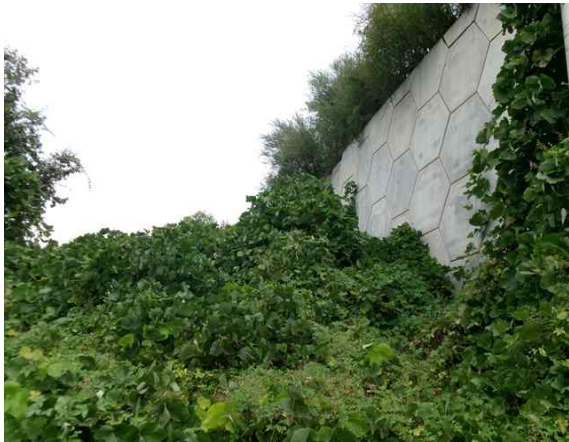
| 현 황 | 시점부 전경 | 현 황 | 종점부 전경 |

| 구 분 | 점검 결과 | 조치 필요사항 |
|---|---|---|
| 점검자 의견 | 패널식 옹벽 01의 조사결과 전면부, 배수시설, 상부성토부, 기초부에는 구조적 결함이 없는 양호한 상태로 조사되었고, 사용성에도 문제는 없는 상태로 확인되었다. 해당 구조물의 경우 원활한 점검 및 유지관리를 위한 주변 식생을 정비하고 주기적인 점검을 통한 신규손상의 발생확인 등에 대한 유지관리를 실시하여 현재 상태를 유지하는 것이 바람직 할 것으로 판단된다. | |

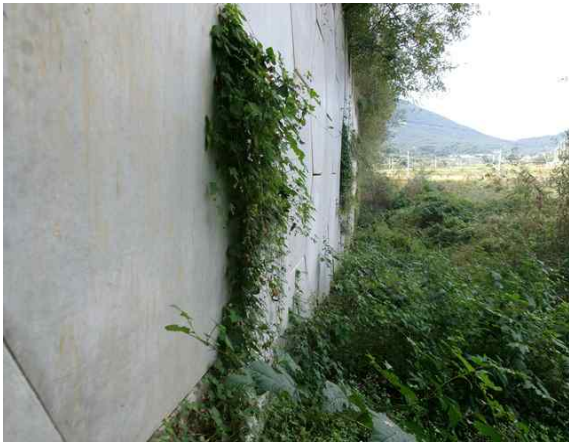
| 위 치 | S02 패널 전면부 | 위 치 | S02 패널 전면부 |

| 현 황 | 배부름 (A=7.0m×2.5m) | 현 황 | 판넬 파손 (A=0.3m×0.2m) |

| 구 분 | 점검 결과 | 조치 필요사항 |
|---|---|---|
| 점검자 의견 | 패널식 옹벽 02에 대한 정기안전점검 결과, 패널 전면부 일부 구간에서 기존 손상인 판넬 파손, 누수, 배부름, 옹벽 하부에서 체수가 발생된 것으로 조사되었으며, 신규 손상은 조사되지 않은 것으로 확인되었다.<br>배부름과 옹벽 하부 체수의 경우 판넬 누수부 인근에 발생한 손상으로 주기적인 점검을 통한 진행성 여부를 판단하는 것이 바람직할 것으로 사료되고, 누수의 경우 우천시 옹벽 상부에서 우수가 유입되어 옹벽 내의 성토층의 수위가 상승하여 발생한 손상으로 누수의 형태를 확인결과, 내부 유실 등의 손상은 발생하지 않은 것으로 판단된다.<br>이외의 조사된 판넬 파손의 손상의 경우는 옹벽의 안전성에 영향을 미칠만한 손상은 아니나, 손상의 진전방지를 위한 보수가 필요할 것으로 판단되며, 해당 시설물의 원활한 점검 및 유지관리를 위한 주변 식생을 정비하는 것이 바람직할 것으로 사료된다. | |

| 구 분 | 점검 결과 | 조치 필요사항 |
|---|---|---|
| 옹벽 상태 | <ul style="list-style-type: none"> <li>· 패널 전면부 판넬 파손 (A=1.05m<sup>2</sup>, 10개소)</li> <li>· 옹벽 누수 (4개소)</li> <li>· 옹벽 배부름 (A=17.50m<sup>2</sup>, 1개소)</li> <li>· 옹벽 하부 체수 (A=5.00m<sup>2</sup>, 1개소)</li> </ul> | 단면보수<br>주의관찰<br>주의관찰<br>정비 |

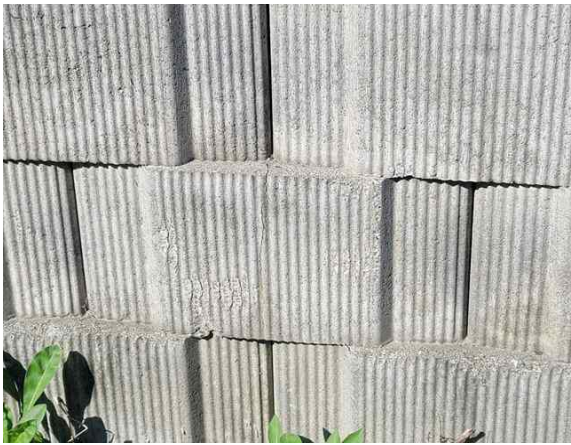
| 위 치 | S03 블록 전면부 | 위 치 | S05 블록 전면부 |

| 현 황 | 블록 균열 1EA | 현 황 | 블록 파손 1EA |

| 구 분 | 점검 결과 | 조치 필요사항 |
|---|---|---|
| 점검자 의견 | 블럭식 옹벽 03에 대한 정기안전점검결과, 블럭 전면부 일부 구간에서 기존 손상인 블럭 균열, 블럭 파손이 확인되었으며, 조사된 손상의 경우 옹벽의 안전성에 영향을 미칠만한 손상은 아니나, 손상의 진전방지를 위한 보수가 필요할 것으로 판단되고, 해당 시설물의 원활한 점검 및 유지관리를 위한 주변 식생을 정비하는 것이 바람직할 것으로 사료된다. | |

| 구 분 | 점검 결과 | 조치 필요사항 |
|---|---|---|
| 옹벽 상태 | <ul style="list-style-type: none"> <li>· 블럭 전면부 파손 (3개소)</li> <li>· 블럭 전면부 균열 (4개소)</li> </ul> | 단면보수<br>균열보수 |

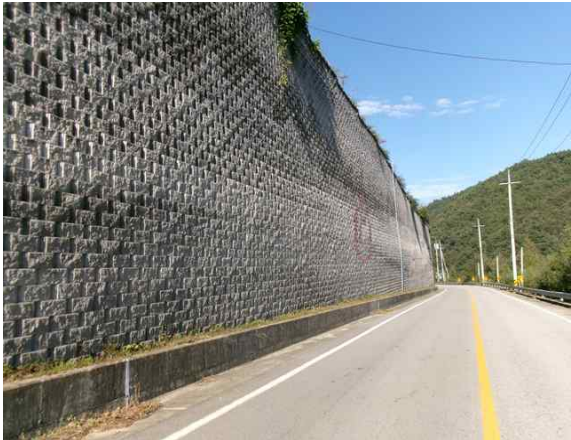
| 위 치 | S08 블록 전면부 | 위 치 | S08 기초부 |

| 현 황 | 블록 파손 3EA | 현 황 | 하단 파손(A=0.2m×4.0m) |

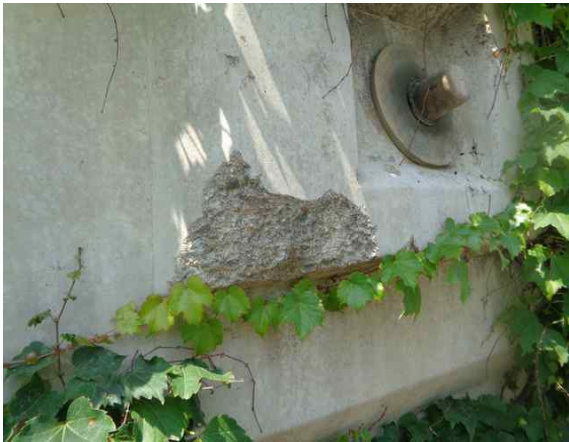
| 위 치 | S1 패널 전면부 | 위 치 | S1 패널 전면부 |

| 현 황 | 파손(A=0.2m×0.5m) | 현 황 | 파손(A=0.3m×0.5m) |

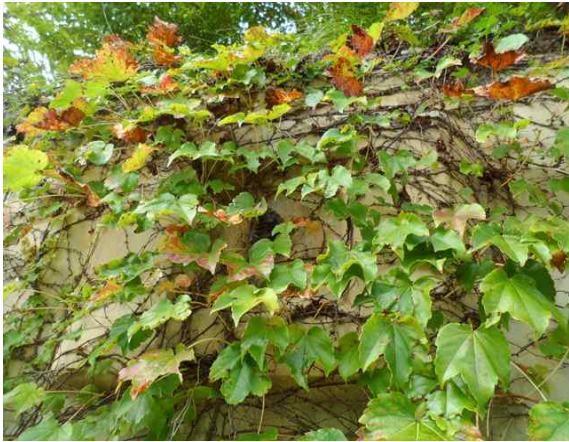
| 위 치 | S1 패널 전면부 | 위 치 | S3 패널 전면부 |

| 현 황 | 앵커캡 파손(1EA) | 현 황 | 백태(표면열화)(A=8.0m×5.0m) |

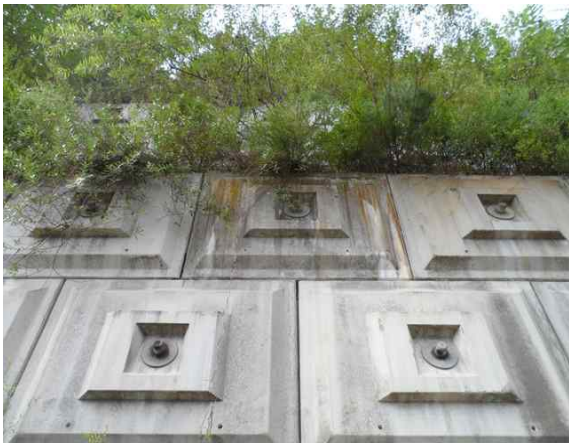
| 위 치 | S3 패널 전면부 | 위 치 | S6 패널 전면부 |

| 현 황 | 백태(표면열화)(A=8.0m×5.0m) | 현 황 | 백태(표면열화)(A=20.0m×2.0m) |

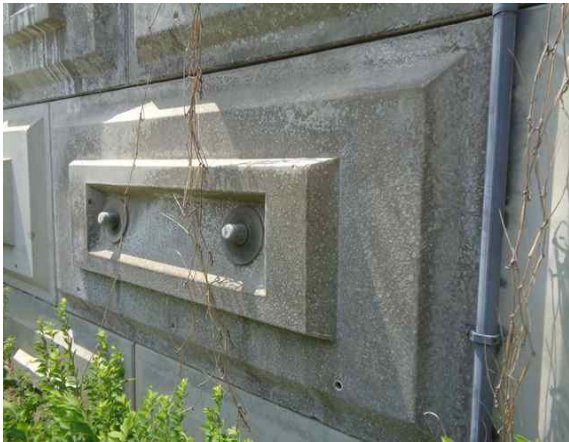
| 위 치 | S6 패널 전면부 | 위 치 | S7 패널 전면부 |

| 현 황 | 백태(표면열화) (A=20.0m×2.0m) | 현 황 | 백태(표면열화) (A=20.0m×2.0m) |

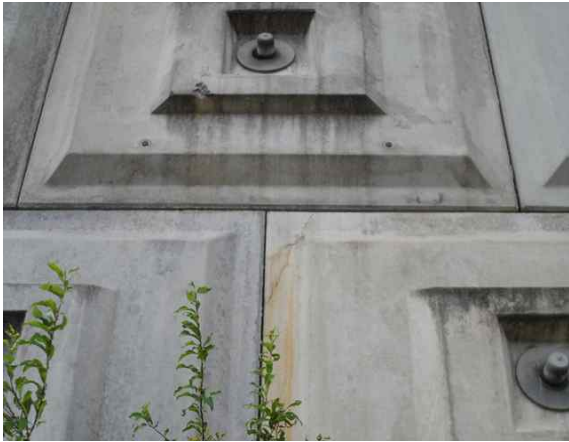
| 위 치 | S7 패널 전면부 | 위 치 | S7 패널 전면부 |

| 현 황 | 백태(표면열화) (A=20.0m×2.0m) | 현 황 | 들뜸(A=0.2m×0.4m) |

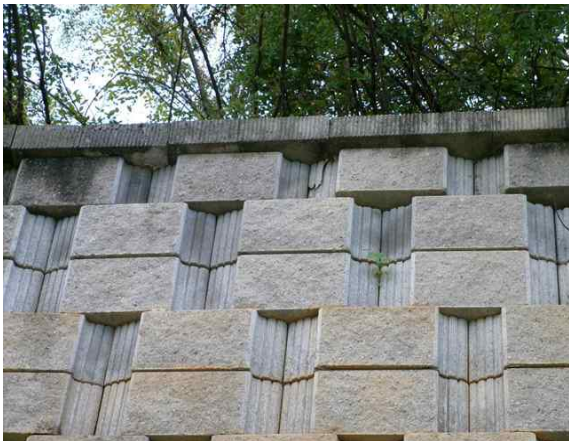
| 위 치 | S05 전면부 블럭 | 위 치 | S09 배수로 |

| 현 황 | 블럭 파손 1EA | 현 황 | 균열 (Cw=0.3mm이상) / L=1.5m |

| 구 분 | 점검 결과 | 조치 필요사항 |
|---|---|---|
| 점검자 의견 | 블럭식 옹벽 06에 대한 점검결과, 기존 손상인 블럭 전면부 파손 및 배수로 균열이 국부적으로 발생한 것으로 조사되었고, 조사된 손상부 옹벽의 안전성에 영향을 미칠만한 손상은 아니나, 손상의 진전방지를 위한 내구성 확보 차원의 보수가 필요할 것으로 판단되며, 해당 시설물의 원활한 점검 및 유지관리를 위한 주변 식생을 정비하는 것이 바람직할 것으로 사료된다. | |

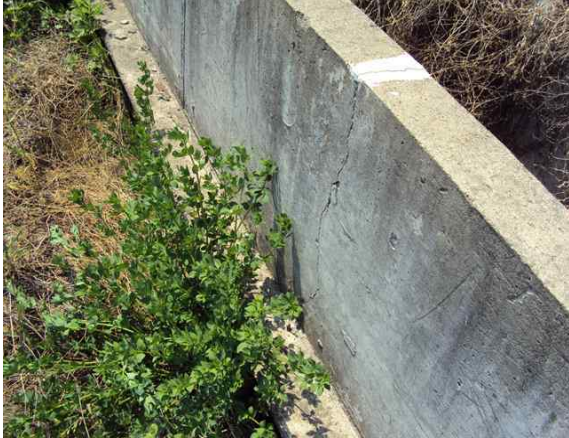
| 위 치 | S02 배수로 | 위 치 | S02 배수로 |

| 현 황 | 균열(Cw=0.3mm이상) / L=1.0m | 현 황 | 균열(Cw=0.3mm이상) / L=1.0m |

| 구 분 | 점검 결과 | 조치 필요사항 |
|---|---|---|
| 배수시설 | · 배수로 균열(Cw=0.3mm이상) (L=2.00m, 2개소) | 균열보수 |
| 점검자 의견 | 패널식 옹벽 08에 대한 정기안전점검 결과, 기존 손상인 패널 전면부 이격, 배수로 균열등의 손상이 조사되었으며, 조사된 손상부의 경우 구조물의 내구성 증진 및 손상의 진전방지를 위한 보수 등의 조치가 필요할 것으로 판단되고, 해당 시설물의 원활한 점검 및 유지관리를 위한 주변 식생을 정비하는 것이 바람직할 것으로 사료된다 | |

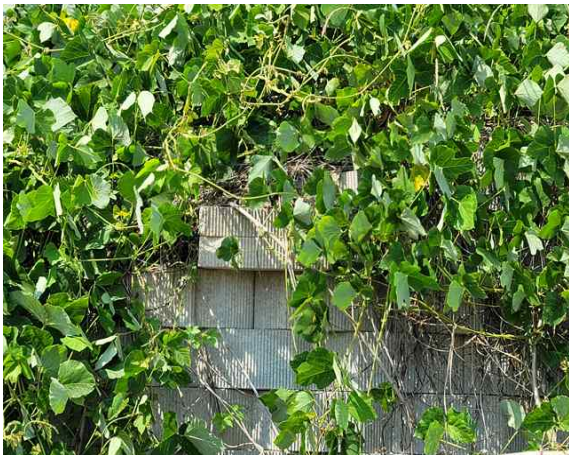
| 위 치 | S01 블럭 전면부(2024년 상반기) | 위 치 | S01 블럭 전면부(2024년 하반기) |

| 현 황 | 블럭 밀림 3EA | 현 황 | 블럭 밀림 3EA |

| 구 분 | 점검 결과 | 조치 필요사항 |
|---|---|---|
| 점검자 의견 | 블럭식 옹벽 09에 대한 외관조사 결과, 기존 손상인 블럭 전면부 밀림이 국부적으로 발생한 것으로 조사되었으며, 조사된 손상부의 경우 옹벽의 안전성에 영향을 미칠만한 손상은 아니므로 주의관찰 후 손상의 진전시 적절한 조치를 취하는 것이 바람직 할 것으로 판단되고, 해당 시설물의 원활한 점검 및 유지관리를 위한 주변 식생을 정비하는 것이 바람직할 것으로 사료된다. | |

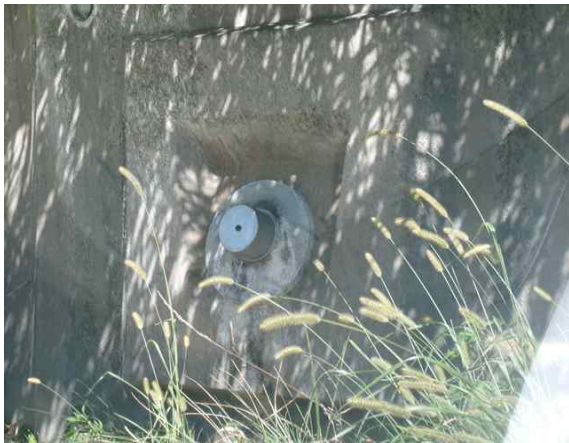
| 위 치 | 패널 전면부(보강) | 위 치 | S01 패널 전면부 |

| 현 황 | 전경 | 현 황 | 앵커캡 누수흔적 9EA |

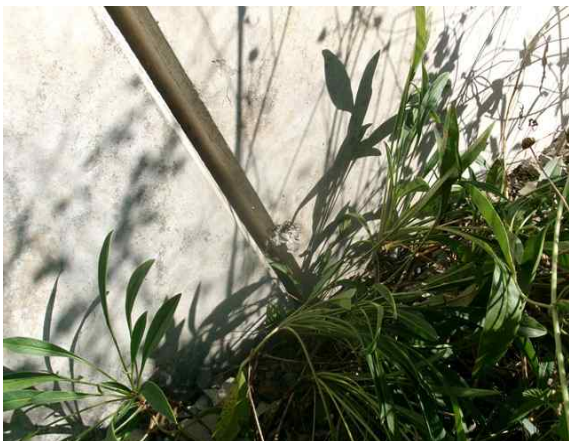
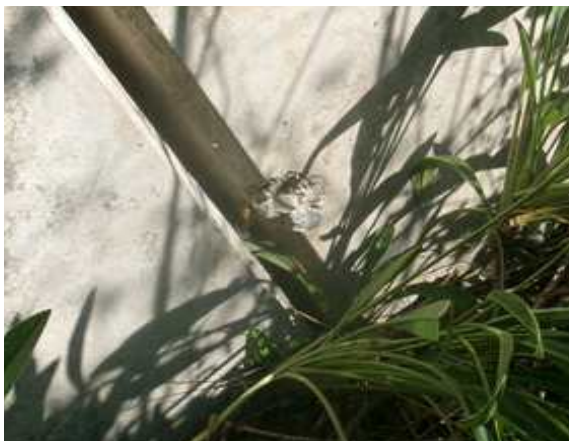
| 위 치 | S7 패널 전면부 | 위 치 | S7 패널 전면부 |

| 현 황 | 판넬 파손(A=0.1m×0.1m) | 현 황 | 판넬 파손(A=0.1m×0.1m) |

| 구 분 | 점검 결과 | 조치 필요사항 |
|---|---|---|
| 점검자 의견 | 패널식 옹벽 11에 대한 외관조사 결과, 기존 손상인 패널 전면부 일부구간 판넬 파손이 국부적으로 발생된 것으로 조사되었으며, 조사된 손상부는 옹벽의 안전성에 영향을 미칠만한 손상은 아니나, 손상의 진전방지를 위한 보수가 필요할 것으로 판단되고, 해당 시설물의 원활한 점검 및 유지관리를 위한 주변 식생을 정비하는 것이 바람직할 것으로 사료된다. | |

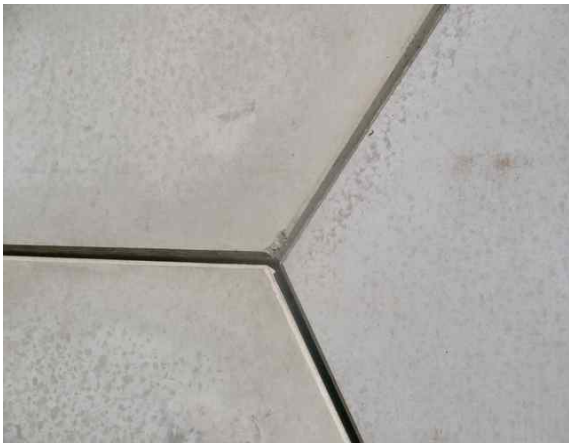
| 위 치 | 우측 S10 패널 전면부 | 위 치 | 우측 S13 패널 전면부 |
| 현 황 | 판넬 파손(A=0.1m×0.1m) | 현 황 | 판넬 파손(A=0.1m×0.1m) |

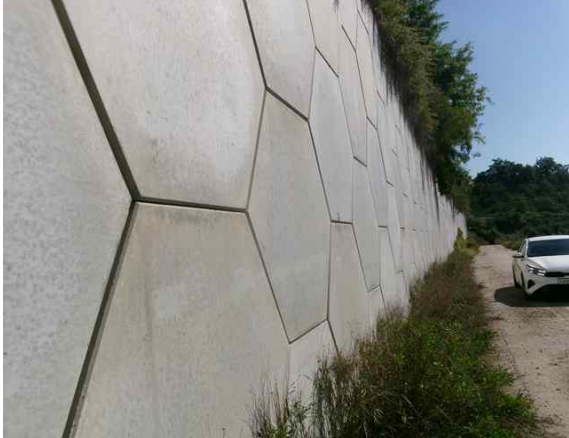
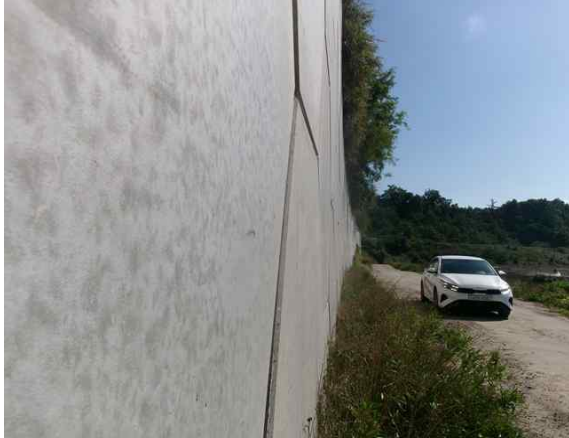
| 위 치 | 우측 S14 패널 전면부 | 위 치 | 우측 S14 패널 전면부 |

| 현 황 | 배부름 (A=40.0m×5.0m) | 현 황 | 배부름 (A=40.0m×5.0m) |

| 구 분 | 점검 결과 | 조치 필요사항 |
|---|---|---|
| 점검자 의견 | 패널식 옹벽 12에 대한 외관조사 결과, 기존 손상인 유도배수관 하부 집수정 미설치와 패널 전면부 균열, 파손, 배부름 등의 손상이 국부적으로 발생한 것으로 조사되었고, 조사된 손상부는 내구성 확보 및 손상의 진전방지를 위한 보수가 필요할 것으로 판단된다. 또한, 패널 S13~S15 구간 발생한 배부름의 경우 손상의 정도가 미미하여 주기적인 육안 점검을 통한 유지관리가 요망되고, 해당 시설물의 원활한 점검 및 유지관리를 위한 주변 식생을 정비하는 것이 바람직할 것으로 사료된다. | |

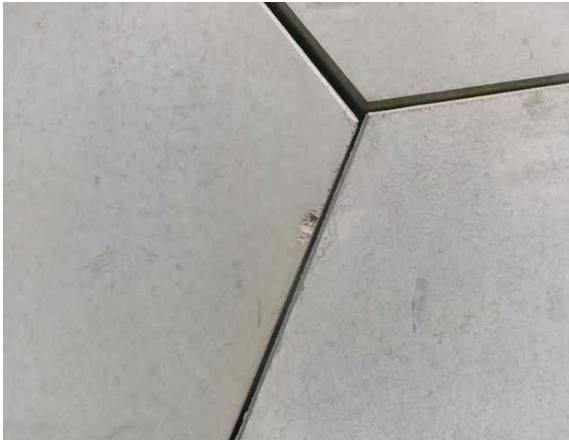
| 위 치 | 우측 S16 패널 전면부 | 위 치 | 우측 S20 패널 전면부 |
| 현 황 | 판넬 파손 (A=0.1m×0.1m) | 현 황 | 집수정 미설치 1EA |

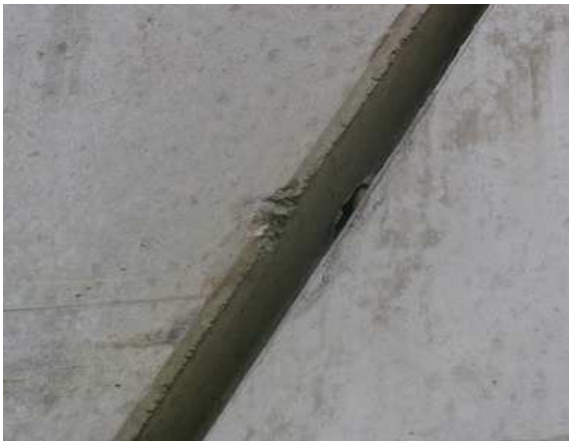
| 위 치 | S3 패널 전면부 | 위 치 | S3 패널 전면부 |

| 현 황 | 파손(A=0.1m×0.1m) | 현 황 | 파손(A=0.1m×0.3m) |

| 구 분 | 점검 결과 | 조치 필요사항 |
|---|---|---|
| 점검자 의견 | 패널식 옹벽 13에 대한 외관조사 결과, 기존 손상인 패널 전면부 파손, 배수로 균열 및 파손이 국부적으로 발생한 것으로 조사되었으며, 조사된 손상부의 경우 옹벽의 안전성에 영향을 미칠만한 손상은 아니나, 손상의 진전방지를 위한 보수가 필요할 것으로 판단되고, 해당 시설물의 원활한 점검 및 유지관리를 위한 주변 식생을 정비하는 것이 바람직할 것으로 사료된다. | |

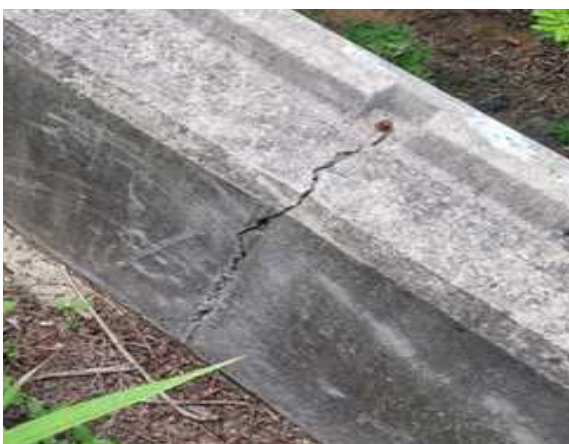
| 위 치 | S2 배수로 | 위 치 | S2 배수로 |

| 현 황 | 파손 (A=0.2m×1.0m) | 현 황 | 파손 (A=0.2m×0.5m) |

| 구 분 | 점검 결과 | 조치 필요사항 |
|---|---|---|
| 배수시설 | · 배수로 균열(Cw=0.3mm미만) (L=0.50m, 1개소)<br>· 배수로 균열(Cw=0.3mm이상) (L=1.00m, 1개소)<br>· 배수로 파손 (A=0.52㎡, 5개소) | 균열보수<br>균열보수<br>단면보수 |

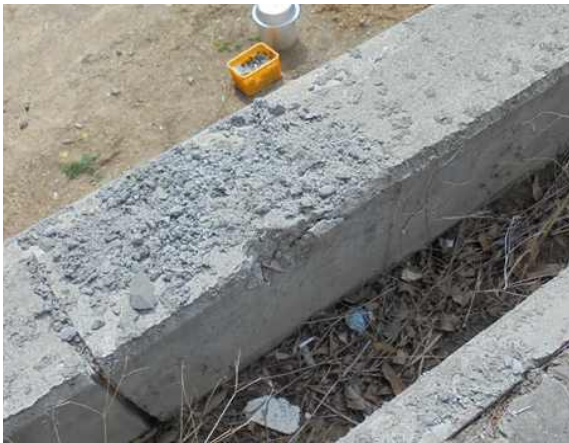
| 위 치 | S02 배수로 | 위 치 | S03 배수로 |

| 현 황 | 파손 (A=0.2m×0.3m) | 현 황 | 파손 (A=0.3m×0.5m) |

| 구 분 | 점검 결과 | 조치 필요사항 |
|---|---|---|
| 배수시설 | <ul style="list-style-type: none"> <li>· 배수로 파손 (A=0.29㎡, 5개소)</li> <li>· 배수로 균열(Cw=0.5mm이상) (L=1.00m, 1개소)</li> </ul> | 단면보수<br>균열보수 |

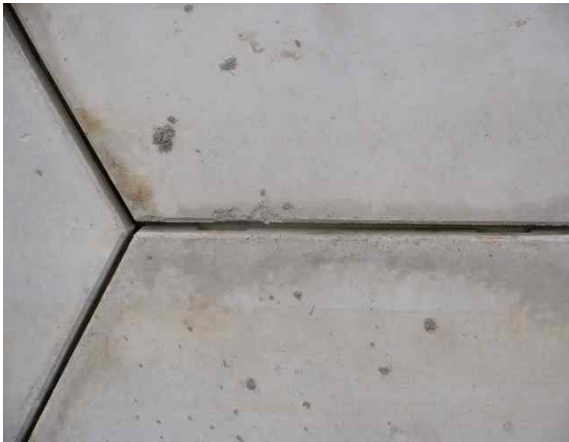
| 위 치 | S03 패널 전면부 | 위 치 | S05 패널 전면부 |

| 현 황 | 판넬 파손(A=0.1m×0.1m) | 현 황 | 판넬 기울음(1EA) |

| 구 분 | 점검 결과 | 조치 필요사항 |
|---|---|---|
| 점검자 의견 | 패널식 옹벽 14에 대한 외관조사 결과, 기존 손상인 패널 전면부 파손, 패널 접합부 기울음, 패널 전면부 배부름, 상단 들뜸, 배수로 파손 등이 조사되었으며, 패널 접합부 상부 기울음, 상부 들뜸과 패널 전면부 배부름의 경우 주기적인 점검 및 계측을 통한 손상의 진전 여부 파악 등의 유지관리가 요망된다. 특히 상부 들뜸의 경우 진전 여부를 확인할 수 있는 크랙 게이지 등의 부착물을 설치하여 추후 점검시 지속적인 관찰을 통한 진전여부를 확인하는 것이 바람직하며, 해당 시설물의 원활한 점검 및 유지관리를 위한 주변 식생을 정비하는 것이 바람직할 것으로 사료된다. | |

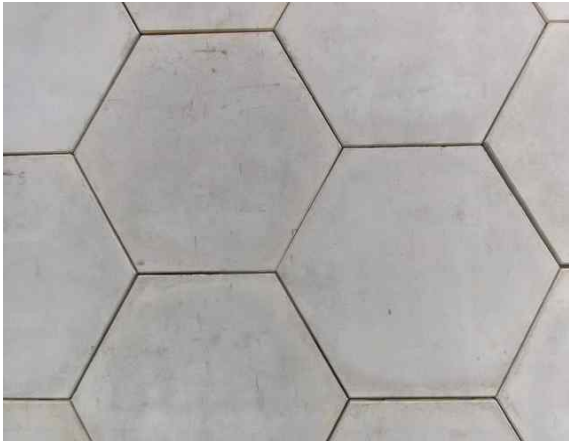
| 위 치 | S08 패널 전면부 | 위 치 | S08 패널 전면부 |

| 현 황 | 판넬 파손(A=0.1m×0.1m) | 현 황 | 판넬 파손(A=0.1m×0.1m) |

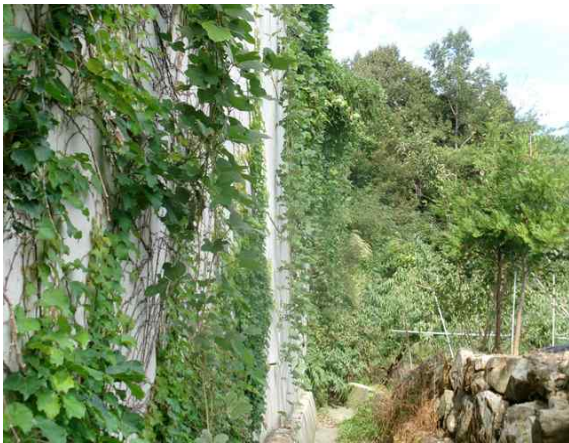
| 위 치 | S09 패널 전면부 | 위 치 | S09 패널 전면부 |

| 현 황 | 배부름(A=20.0m×5.0m) | 현 황 | 배부름(A=20.0m×5.0m) |

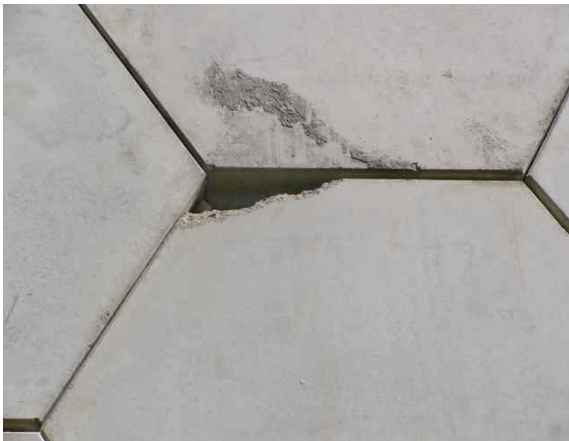
| 위 치 | S01 패널 전면부 | 위 치 | S01 패널 전면부 |

| 현 황 | 판넬 파손(A=0.3m×0.3m) | 현 황 | 판넬 파손(A=0.2m×0.2m) |

| 구 분 | 점검 결과 | 조치 필요사항 |
|---|---|---|
| 점검자 의견 | 패널식 옹벽 15에 대한 정기안전점검 결과, 기존 손상인 패널 전면부 판넬 파손, 옹벽 상단 들뜸, 이격, 파손, 배수로 균열 및 파손 등이 국부적으로 발생된 것으로 조사되었으며, 조사된 손상부의 경우 옹벽의 안전성에 영향을 미칠만한 손상은 아니나, 손상의 진전방지를 위한 보수가 필요할 것으로 판단되고, 해당 시설물의 원활한 점검 및 유지관리를 위한 주변 식생을 정비하는 것이 바람직할 것으로 사료된다. | |

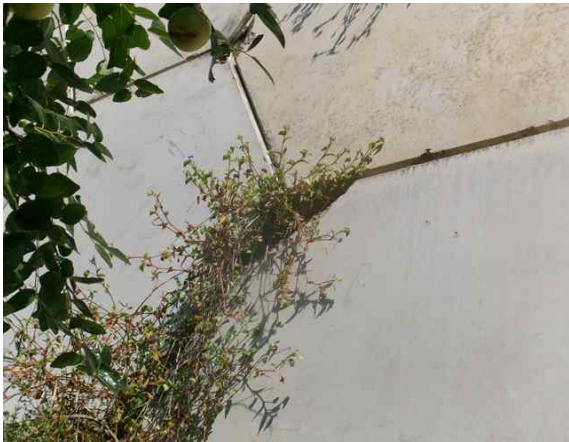
| 위 치 | S01 패널 전면부 | 위 치 | S01 패널 전면부 |

| 현 황 | 판넬 파손(A=0.3m×0.3m) | 현 황 | 판넬 파손(A=0.2m×0.2m) |

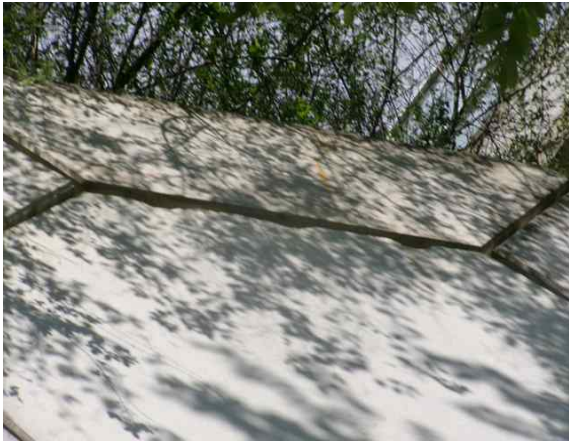
| 위 치 | S03 패널 전면부 | 위 치 | S09 패널 전면부 |

| 현 황 | 판넬 파손(A=0.1m×0.1m) | 현 황 | 판넬 파손(A=0.1m×0.1m) |
