## 8. 도개교

전경 및 손상현황 사진

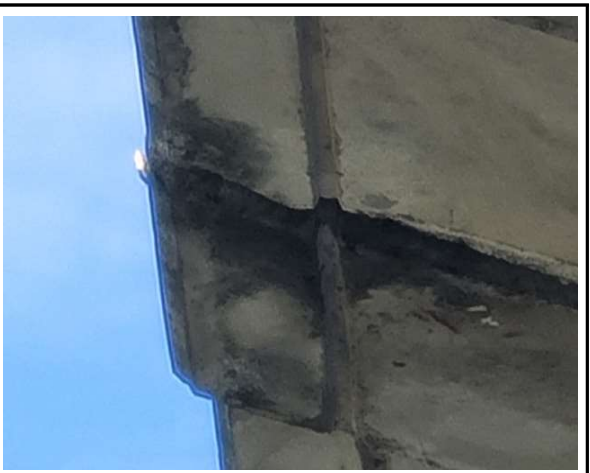
| 위 치 | 바닥판하면 S3 |

| 현 황 | 캔틸레버 박리(A=0.2m×0.5m) |

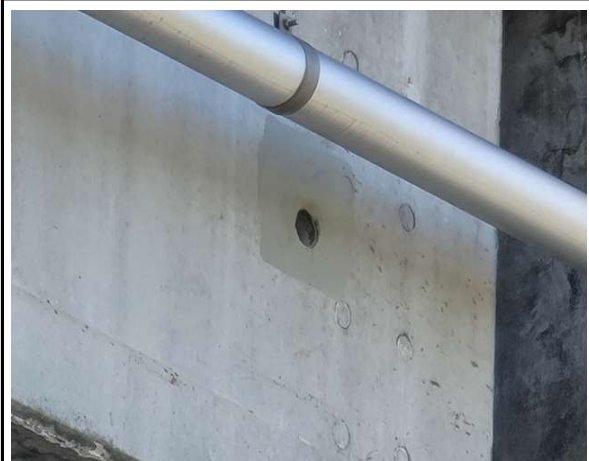
| 위 치 | 거더 S4-G1 |

| 현 황 | 인양홀 박락 보수 |
