## 15. 군위JCT R-A4교

## 전경 및 손상현황 사진

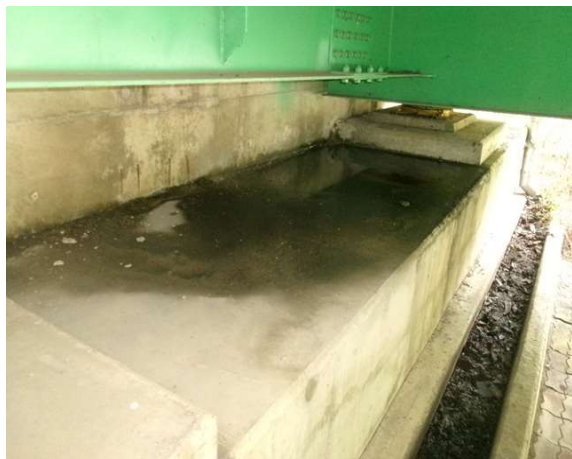
| 위 치 | 교대 상주방향 A1 |

| 현 황 | 체수 (A=5.0m×1.0m) |
