시 설 물    안 전 점 검    용 역  
상주영천고속도로 2024 ~ 2025년

〈옹벽편〉

**상주영천고속도로 2024~2025년  
시설물 안전 점검 용역  
정기안전점검보고서**

**< 옹벽편 >**

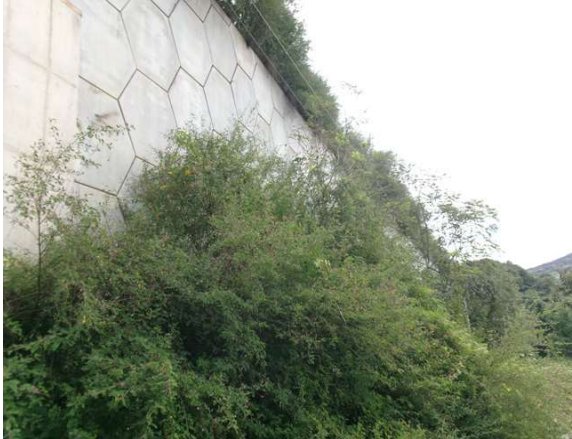
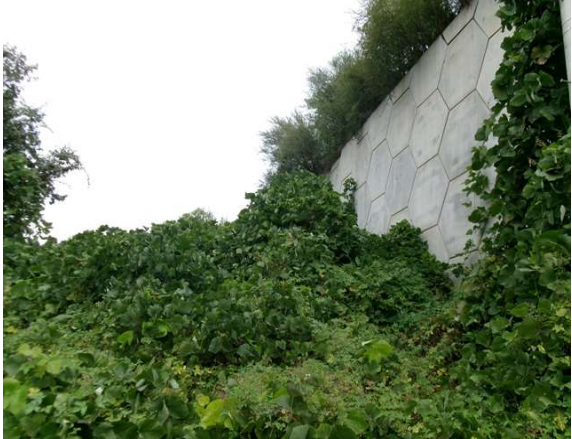
| 현 황 | 시점부 전경 | 현 황 | 종점부 전경 |

| 구 분 | 점검 결과 | 조치 필요사항 |
|---|---|---|
| 점검자 의견 | 패널식 옹벽 01의 조사결과 전면부, 배수시설, 상부성토부, 기초부에는 구조적 결함이 없는 양호한 상태로 조사되었고, 사용성에도 문제는 없는 상태로 확인되었다. 해당 구조물의 경우 원활한 점검 및 유지관리를 위한 주변 식생을 정비하고 주기적인 점검을 통한 신규손상의 발생확인 등에 대한 유지관리를 실시하여 현재 상태를 유지하는 것이 바람직 할 것으로 판단된다. | |

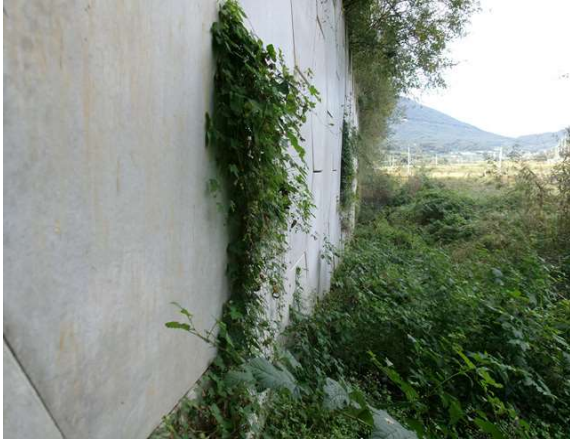
| 위 치 | S02 패널 전면부 | 위 치 | S02 패널 전면부 |

| 현 황 | 배부름 (A=7.0m×2.5m) | 현 황 | 판넬 파손 (A=0.3m×0.2m) |

| 구 분 | 점검 결과 | 조치 필요사항 |
|---|---|---|
| 점검자 의견 | 패널식 옹벽 02에 대한 정기안전점검 결과, 패널 전면부 일부 구간에서 기존 손상인 판넬 파손, 누수, 배부름, 옹벽 하부에서 채수가 발생된 것으로 조사되었으며, 신규 손상은 조사되지 않은 것으로 확인되었다.<br><br>배부름과 옹벽 하부 채수의 경우 판넬 누수부 인근에 발생한 손상으로 주기적인 점검을 통한 진행성 여부를 판단하는 것이 바람직할 것으로 사료되고, 누수의 경우 우천시 옹벽 상부에서 우수가 유입되어 옹벽 내의 성토층의 수위가 상승하여 발생한 손상으로 누수의 형태를 확인결과, 내부 유실 등의 손상은 발생하지 않은 것으로 판단된다.<br><br>이외의 조사된 판넬 파손의 손상의 경우는 옹벽의 안전성에 영향을 미칠만한 손상은 아니나, 손상의 진전방지를 위한 보수가 필요할 것으로 판단되며, 해당 시설물의 원활한 점검 및 유지관리를 위한 주변 식생을 정비하는 것이 바람직할 것으로 사료된다. | |

| 구 분 | 점검 결과 | 조치 필요사항 |
|---|---|---|
| 옹벽 상태 | <ul style="list-style-type: none"> <li>· 패널 전면부 판넬 파손 (A=1.05㎡, 10개소)</li> <li>· 옹벽 누수 (4개소)</li> <li>· 옹벽 배부름 (A=17.50㎡, 1개소)</li> <li>· 옹벽 하부 채수 (A=5.00㎡, 1개소)</li> </ul> | 단면보수<br>주의관찰<br>주의관찰<br>정비 |

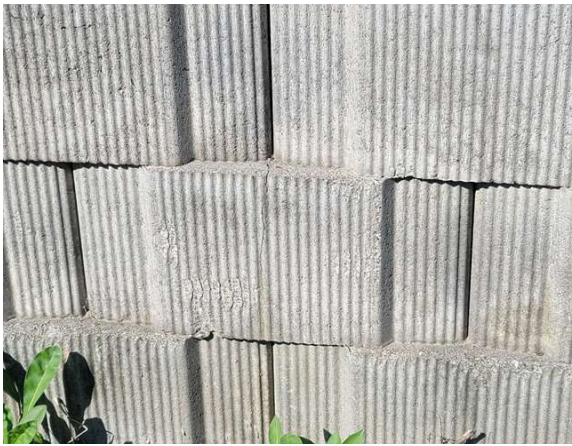
| 위 치 | S03 블록 전면부 | 위 치 | S05 블록 전면부 |

| 현 황 | 블록 균열 1EA | 현 황 | 블록 파손 1EA |

| 구 분 | 점검 결과 | 조치 필요사항 |
|---|---|---|
| 점검자 의견 | 블럭식 옹벽 03에 대한 정기안전점검결과, 블럭 전면부 일부 구간에서 기존 손상인 블럭 균열, 블럭 파손이 확인되었으며, 조사된 손상의 경우 옹벽의 안전성에 영향을 미칠만한 손상은 아니나, 손상의 진전방지를 위한 보수가 필요할 것으로 판단되고, 해당 시설물의 원활한 점검 및 유지관리를 위한 주변 식생을 정비하는 것이 바람직할 것으로 사료된다. | |

| 구 분 | 점검 결과 | 조치 필요사항 |
|---|---|---|
| 옹벽 상태 | <ul style="list-style-type: none"> <li>· 블럭 전면부 파손 (3개소)</li> <li>· 블럭 전면부 균열 (4개소)</li> </ul> | 단면보수<br>균열보수 |

| NO | 구 분 | 손상 현황 | 단 위 | 합 계 | 보수공법 | 비 고 |
|---|---|---|---|---|---|---|
| 1 | 옹벽 | 블럭 전면부 균열 | 개소<br>(개소) | 4.00<br>(4) | 균열보수 | |

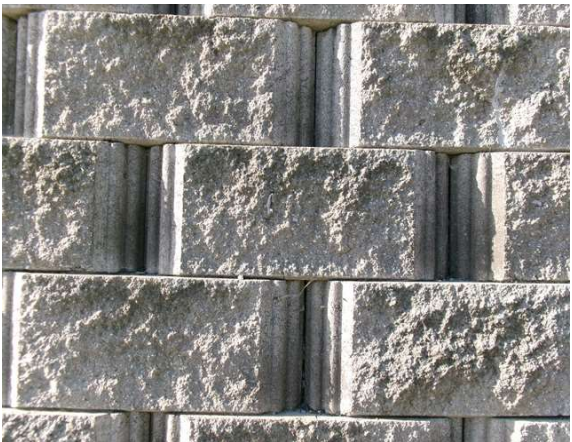
| 위 치 | S02 블럭 전면부 | 위 치 | S08 블럭 전면부 |

| 현 황 | 블럭 균열 2EA | 현 황 | 블럭 균열 1EA |

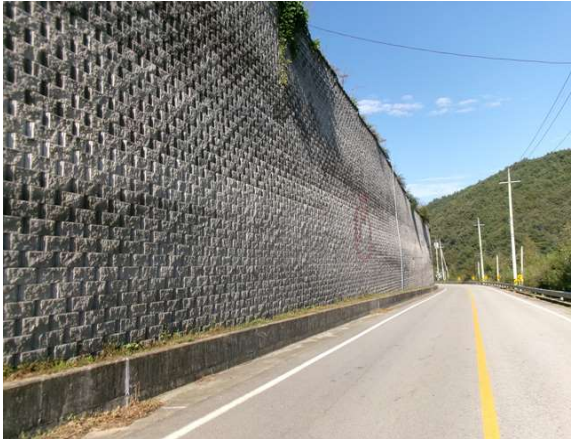
| 위 치 | S10~12 블록 전면부 | 위 치 | S10~12 블록 전면부 |

| 현 황 | 배부름(A=20.0m×10.0m) | 현 황 | 배부름(A=20.0m×10.0m) |

| 구 분 | 점검 결과 | 조치 필요사항 |
|---|---|---|
| 옹벽 상태 | <ul style="list-style-type: none"> <li>· 블럭 전면부 배부름 (A=400.00㎡, 2개소)</li> <li>· 블럭 전면부 균열 (8개소)</li> <li>· 블럭 전면부 파손 (3개소)</li> </ul> | 주의관찰<br>균열보수<br>단면보수 |

| 구 분 | 점검 결과 | 조치 필요사항 |
|---|---|---|
| 점검자 의견 | 블럭식 옹벽 04에 대한 점검결과, 기존 손상인 블럭 전면부 배부름, 균열, 파손, 배수로 균열, 배수로 파손, 기초 하부 방호벽 파손 등의 손상이 국부적으로 발생한 것으로 확인되었으며, 조사된 손상부는 내구성 확보 차원의 보수가 필요할 것으로 판단되며, 특히, 배부름의 경우 급회 현장조사시에 양호한 상태로 확인되나, 지속적인 주의관찰 및 계측을 통한 유지관리 후 손상의 진전시 적절한 조치를 취하는 것이 바람직할 것으로 판단된다. | |

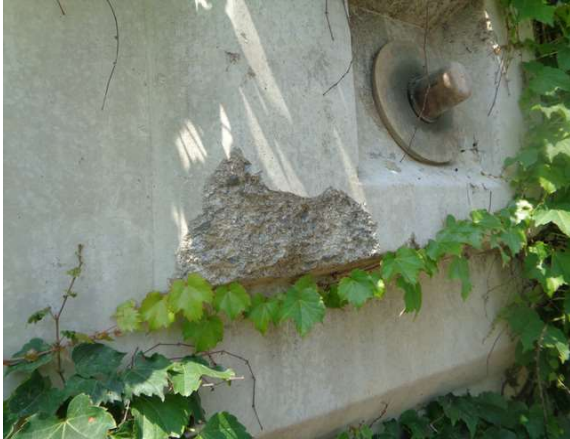
| 위 치 | S1 패널 전면부 | 위 치 | S1 패널 전면부 |

| 현 황 | 파손(A=0.2m×0.5m) | 현 황 | 파손(A=0.3m×0.5m) |

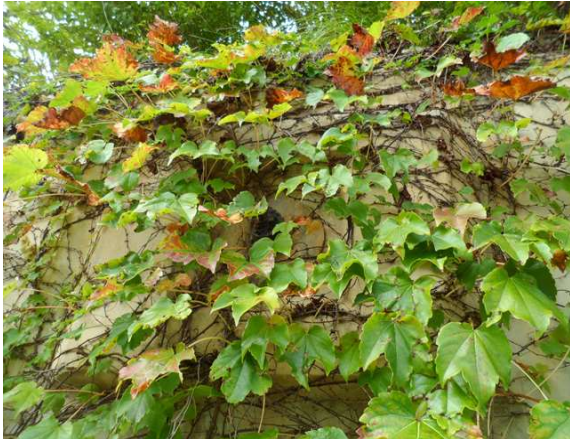
| 위 치 | S1 패널 전면부 | 위 치 | S3 패널 전면부 |

| 현 황 | 앵커캡 파손(1EA) | 현 황 | 백태(표면열화)(A=8.0m×5.0m) |

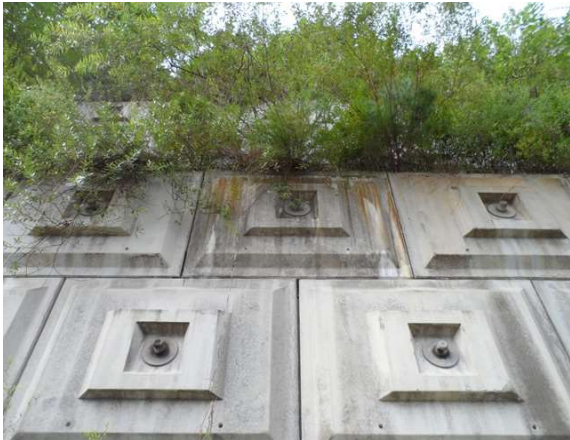
| 위 치 | S3 패널 전면부 | 위 치 | S6 패널 전면부 |

| 현 황 | 백태(표면열화)(A=8.0m×5.0m) | 현 황 | 백태(표면열화)(A=20.0m×2.0m) |

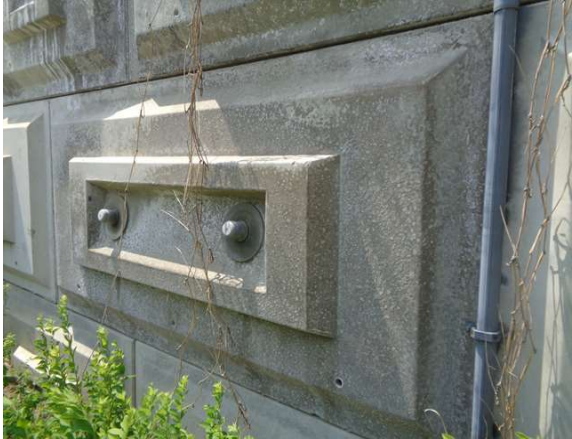
| 위 치 | S6 패널 전면부 | 위 치 | S7 패널 전면부 |

| 현 황 | 백태(표면열화) (A=20.0m×2.0m) | 현 황 | 백태(표면열화) (A=20.0m×2.0m) |

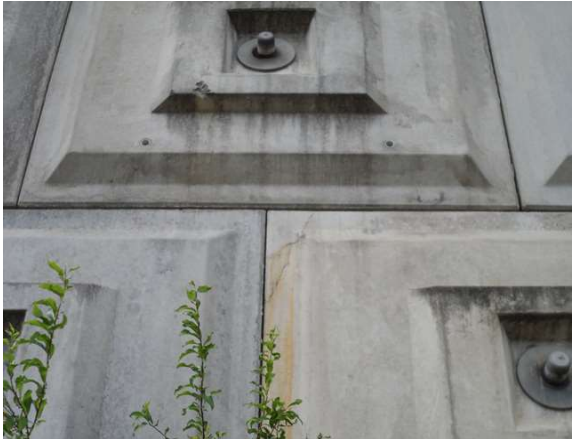
| 위 치 | S7 패널 전면부 | 위 치 | S7 패널 전면부 |

| 현 황 | 백태(표면열화) (A=20.0m×2.0m) | 현 황 | 들뜸 (A=0.2m×0.4m) |

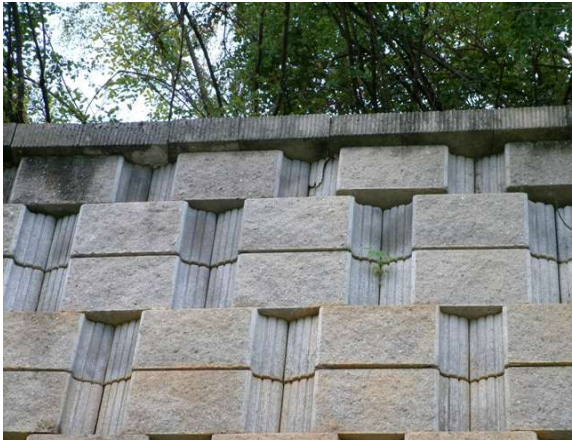
| 위 치 | S05 전면부 블럭 | 위 치 | S09 배수로 |

| 현 황 | 블럭 파손 1EA | 현 황 | 균열(Cw=0.3mm이상) / L=1.5m |

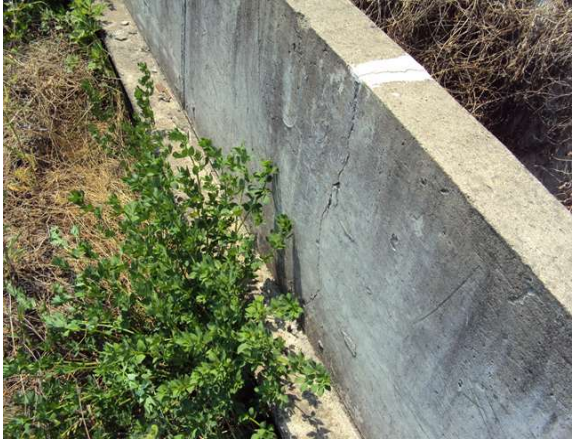
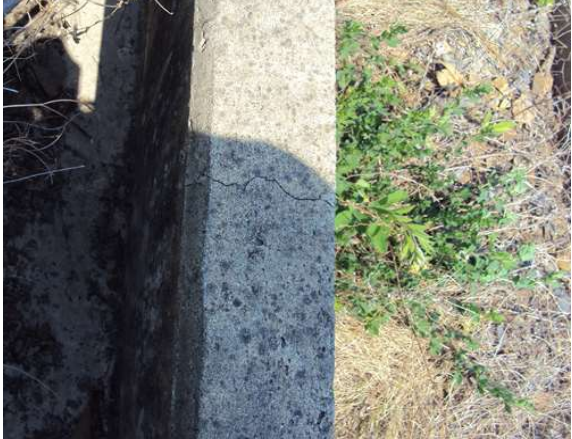
| 위 치 | S02 배수로 | 위 치 | S02 배수로 |

| 현 황 | 균열(Cw=0.3mm이상) / L=1.0m | 현 황 | 균열(Cw=0.3mm이상) / L=1.0m |

| 구 분 | 점검 결과 | 조치 필요사항 |
|---|---|---|
| 배수시설 | · 배수로 균열(Cw=0.3mm이상) (L=2.00m, 2개소) | 균열보수 |
| 점검자 의견 | 패널식 옹벽 08에 대한 정기안전점검 결과, 기존 손상인 패널 전면부 이격, 배수로 균열등의 손상이 조사되었으며, 조사된 손상부의 경우 구조물의 내구성 증진 및 손상의 진전방지를 위한 보수 등의 조치가 필요할 것으로 판단되고, 해당 시설물의 원활한 점검 및 유지관리를 위한 주변 식생을 정비하는 것이 바람직할 것으로 사료된다 | |

| NO | 구 분 | 손상 현황 | 단 위 | 합 계 | 보수공법 | 비 고 |
|---|---|---|---|---|---|---|
| 2 | 배수시설 | 배수로 균열(Cw=0.3mm이상) | m<br>(개소) | 2.00<br>(2) | 균열보수 | |

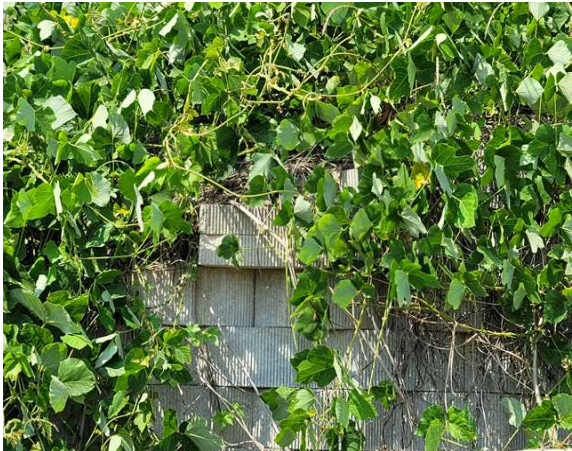
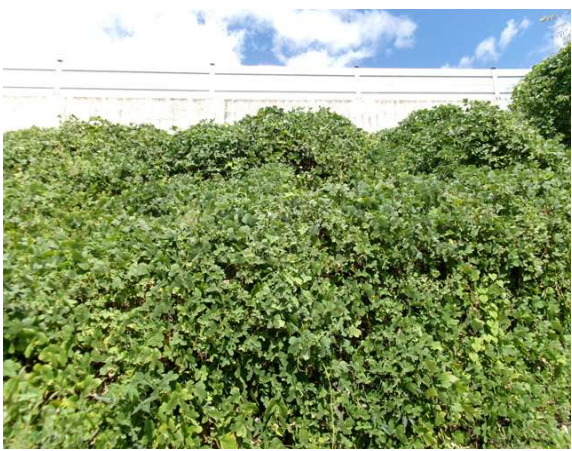
| 위 치 | S01 블럭 전면부(2024년 상반기) | 위 치 | S01 블럭 전면부(2024년 하반기) |

| 현 황 | 블럭 밀림 3EA | 현 황 | 블럭 밀림 3EA |

| 구 분 | 점검 결과 | 조치 필요사항 |
|---|---|---|
| 점검자 의견 | 블럭식 옹벽 09에 대한 외관조사 결과, 기존 손상인 블럭 전면부 밀림이 국부적으로 발생한 것으로 조사되었으며, 조사된 손상부의 경우 옹벽의 안전성에 영향을 미칠만한 손상은 아니므로 주의관찰 후 손상의 진전시 적절한 조치를 취하는 것이 바람직 할 것으로 판단되고, 해당 시설물의 원활한 점검 및 유지관리를 위한 주변 식생을 정비하는 것이 바람직할 것으로 사료된다. | |

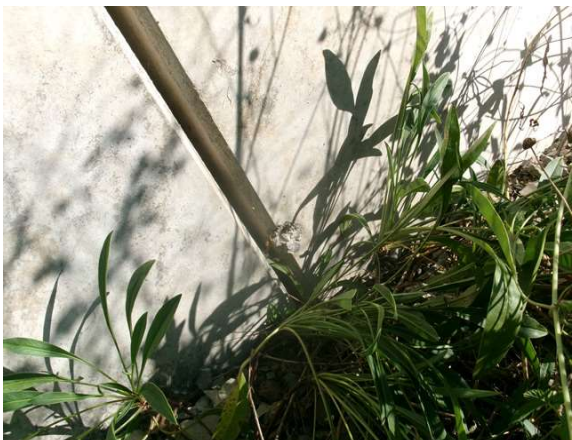
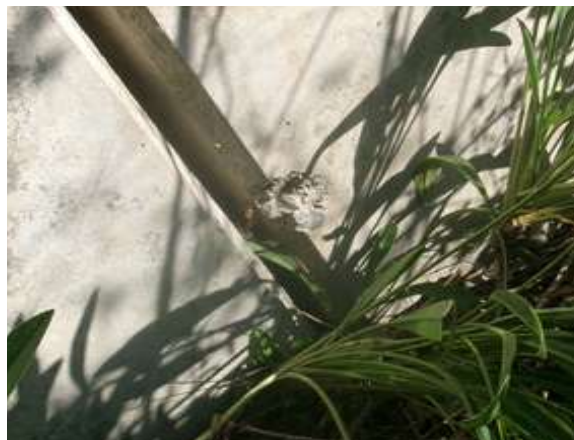
| 위 치 | S7 패널 전면부 | 위 치 | S7 패널 전면부 |

| 현 황 | 판넬 파손(A=0.1m×0.1m) | 현 황 | 판넬 파손(A=0.1m×0.1m) |

| 구 분 | 점검 결과 | 조치 필요사항 |
|---|---|---|
| 점검자 의견 | 패널식 옹벽 11에 대한 외관조사 결과, 기존 손상인 패널 전면부 일부구간 판넬 파손이 국부적으로 발생된 것으로 조사되었으며, 조사된 손상부는 옹벽의 안전성에 영향을 미칠만한 손상은 아니나, 손상의 진전방지를 위한 보수가 필요할 것으로 판단되고, 해당 시설물의 원활한 점검 및 유지관리를 위한 주변 식생을 정비하는 것이 바람직할 것으로 사료된다. | |

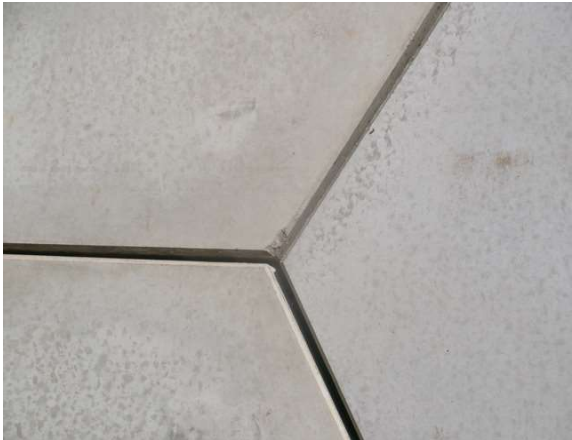
| 위 치 | 우측 S10 패널 전면부 | 위 치 | 우측 S13 패널 전면부 |
| 현 황 | 판넬 파손(A=0.1m×0.1m) | 현 황 | 판넬 파손(A=0.1m×0.1m) |

| 구 분 | 점검 결과 | 조치 필요사항 |
|---|---|---|
| 옹벽 상태 | <ul style="list-style-type: none"> <li>패널 전면부 균열(Cw=0.3mm미만) (L=1.0m, 1개소)</li> <li>패널 전면부 파손 (A=0.05m<sup>2</sup>, 5EA)</li> <li>패널 전면부 배부름 (A=200.00m<sup>2</sup>, 1EA)</li> </ul> | 균열보수<br>단면보수<br>주의관찰 |

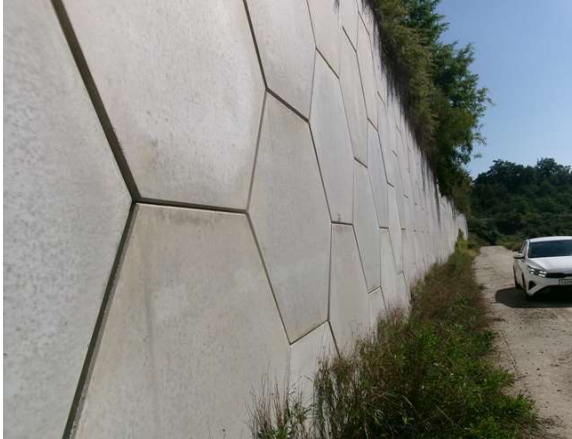
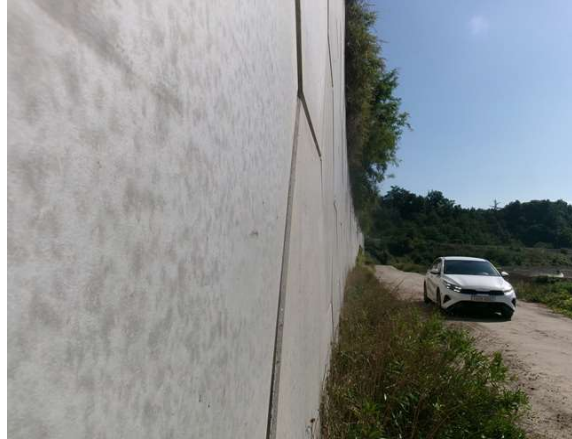
| 위 치 | 우측 S14 패널 전면부 | 위 치 | 우측 S14 패널 전면부 |

| 현 황 | 배부름(A=40.0m×5.0m) | 현 황 | 배부름(A=40.0m×5.0m) |

| 구 분 | 점검 결과 | 조치 필요사항 |
|---|---|---|
| 점검자 의견 | 패널식 옹벽 12에 대한 외관조사 결과, 기존 손상인 유도배수관 하부 집수정 미설치와 패널 전면부 균열, 파손, 배부름 등의 손상이 국부적으로 발생한 것으로 조사되었고, 조사된 손상부는 내구성 확보 및 손상의 진전방지를 위한 보수가 필요할 것으로 판단된다. 또한, 패널 S13~S15 구간 발생한 배부름의 경우 손상의 정도가 미미하여 주기적인 육안 점검을 통한 유지관리가 요망되고, 해당 시설물의 원활한 점검 및 유지관리를 위한 주변 식생을 정비하는 것이 바람직할 것으로 사료된다. | |

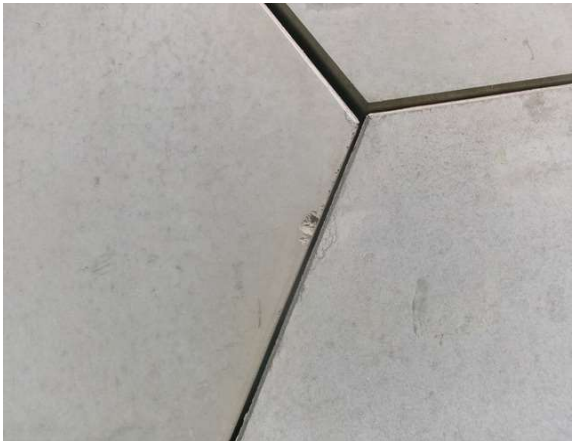
| 위 치 | 우측 S16 패널 전면부 | 위 치 | 우측 S20 패널 전면부 |
| 현 황 | 판넬 파손(A=0.1m×0.1m) | 현 황 | 집수정 미설치 1EA |

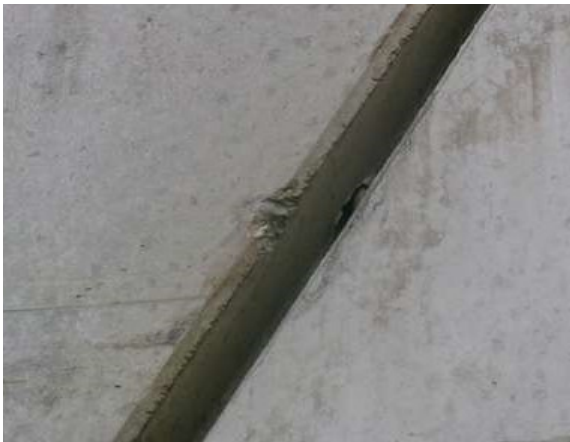
| 위 치 | S3 패널 전면부 | 위 치 | S3 패널 전면부 |

| 현 황 | 파손(A=0.1m×0.1m) | 현 황 | 파손(A=0.1m×0.3m) |

| 구 분 | 점검 결과 | 조치 필요사항 |
|---|---|---|
| 점검자 의견 | 패널식 옹벽 13에 대한 외관조사 결과, 기존 손상인 패널 전면부 파손, 배수로 균열 및 파손이 국부적으로 발생한 것으로 조사되었으며, 조사된 손상부의 경우 옹벽의 안전성에 영향을 미칠만한 손상은 아니나, 손상의 진전방지를 위한 보수가 필요할 것으로 판단되고, 해당 시설물의 원활한 점검 및 유지관리를 위한 주변 식생을 정비하는 것이 바람직할 것으로 사료된다. | |

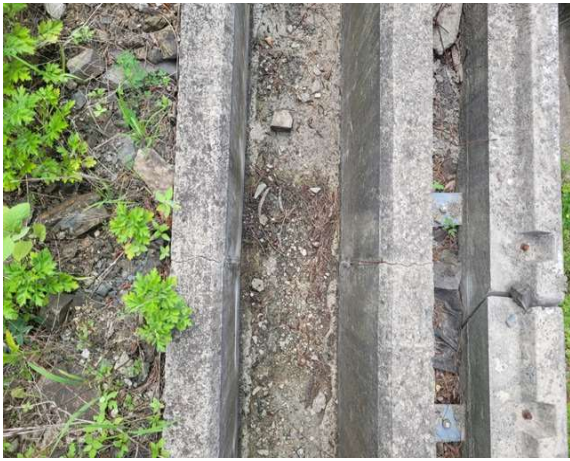
| 위 치 | S1 배수로 | 위 치 | S2 배수로 |

| 현 황 | 균열(0.3mm이상) | 현 황 | 파손(A=0.2m×0.5m) |

| 구 분 | 점검 결과 | 조치 필요사항 |
|---|---|---|
| 배수시설 | · 배수로 균열(Cw=0.3mm미만) (L=0.50m, 1개소)<br>· 배수로 균열(Cw=0.3mm이상) (L=1.00m, 1개소)<br>· 배수로 파손 (A=0.52㎡, 5개소) | 균열보수<br>균열보수<br>단면보수 |

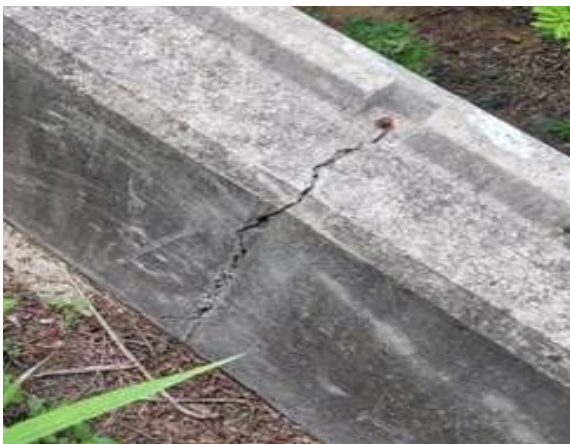
| 위 치 | S2 배수로 | 위 치 | S2 배수로 |

| 현 황 | 파손(A=0.2m×1.0m) | 현 황 | 파손(A=0.2m×0.5m) |

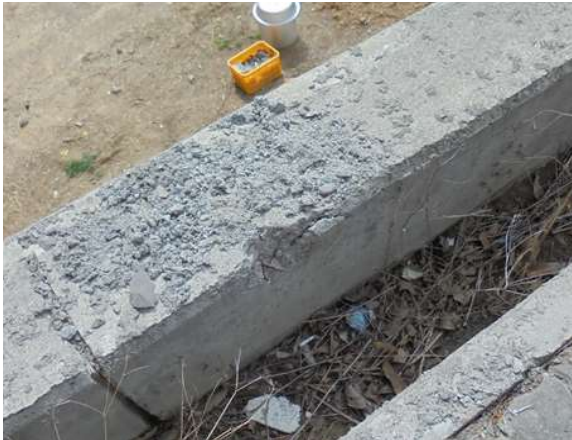
| 위 치 | S02 배수로 | 위 치 | S03 배수로 |

| 현 황 | 파손(A=0.2m×0.3m) | 현 황 | 파손(A=0.3m×0.5m) |

| 구 분 | 점검 결과 | 조치 필요사항 |
|---|---|---|
| 배수시설 | <ul style="list-style-type: none"> <li>· 배수로 파손 (A=0.29㎡, 5개소)</li> <li>· 배수로 균열(Cw=0.5mm이상) (L=1.00m, 1개소)</li> </ul> | 단면보수<br>균열보수 |

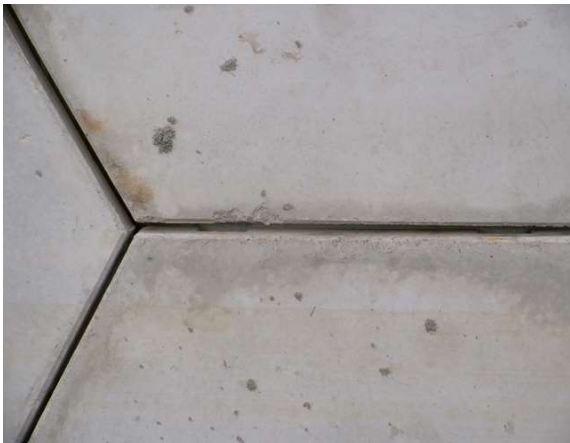
| 위 치 | S03 패널 전면부 | 위 치 | S05 패널 전면부 |

| 현 황 | 판넬 파손(A=0.1m×0.1m) | 현 황 | 판넬 기울음(1EA) |

| 구 분 | 점검 결과 | 조치 필요사항 |
|---|---|---|
| 점검자 의견 | 패널식 옹벽 14에 대한 외관조사 결과, 기존 손상인 패널 전면부 파손, 패널 접합부 기울음, 패널 전면부 배부름, 상단 들뜸, 배수로 파손 등이 조사되었으며, 패널 접합부 상부 기울음, 상부 들뜸과 패널 전면부 배부름의 경우 주기적인 점검 및 계측을 통한 손상의 진전 여부 파악 등의 유지관리가 요망된다. 특히 상부 들뜸의 경우 진전 여부를 확인할 수 있는 크랙 게이지 등의 부착물을 설치하여 추후 점검시 지속적인 관찰을 통한 진전여부를 확인하는 것이 바람직하며, 해당 시설물의 원활한 점검 및 유지관리를 위한 주변 식생을 정비하는 것이 바람직할 것으로 사료된다. | |

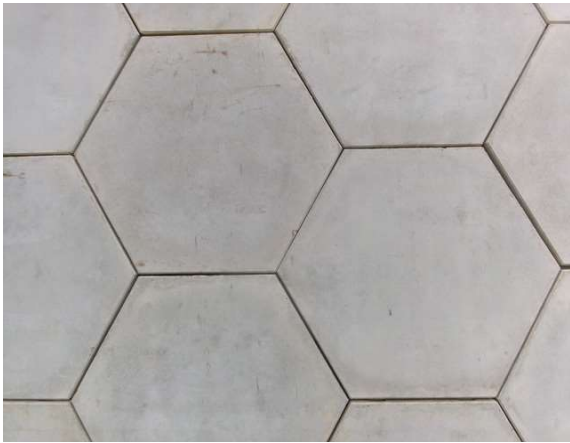
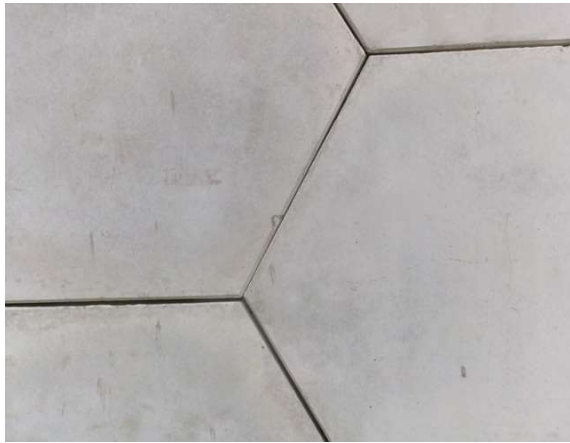
| 위 치 | S08 패널 전면부 | 위 치 | S08 패널 전면부 |

| 현 황 | 판넬 파손(A=0.1m×0.1m) | 현 황 | 판넬 파손(A=0.1m×0.1m) |

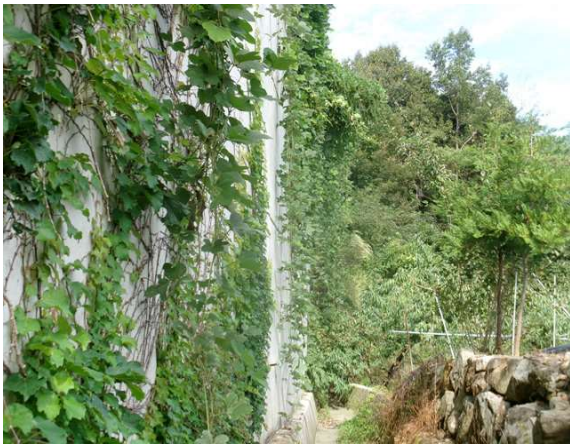
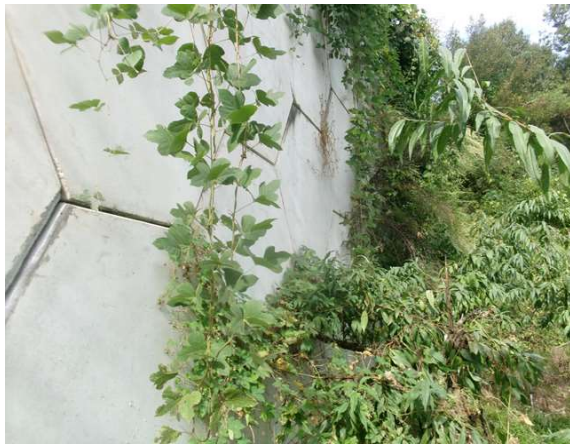
| 위 치 | S09 패널 전면부 | 위 치 | S09 패널 전면부 |

| 현 황 | 배부름(A=20.0m×5.0m) | 현 황 | 배부름(A=20.0m×5.0m) |

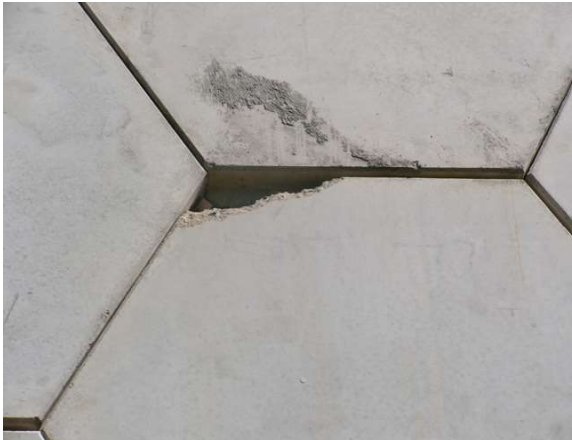
| 위 치 | S01 패널 전면부 | 위 치 | S01 패널 전면부 |

| 현 황 | 판넬 파손(A=0.3m×0.3m) | 현 황 | 판넬 파손(A=0.2m×0.2m) |

| 구 분 | 점검 결과 | 조치 필요사항 |
|---|---|---|
| 점검자 의견 | 패널식 옹벽 15에 대한 정기안전점검 결과, 기존 손상인 패널 전면부 판넬 파손, 옹벽 상단 들뜸, 이격, 파손, 배수로 균열 및 파손 등이 국부적으로 발생된 것으로 조사되었으며, 조사된 손상부의 경우 옹벽의 안전성에 영향을 미칠만한 손상은 아니나, 손상의 진전방지를 위한 보수가 필요할 것으로 판단되고, 해당 시설물의 원활한 점검 및 유지관리를 위한 주변 식생을 정비하는 것이 바람직할 것으로 사료된다. | |

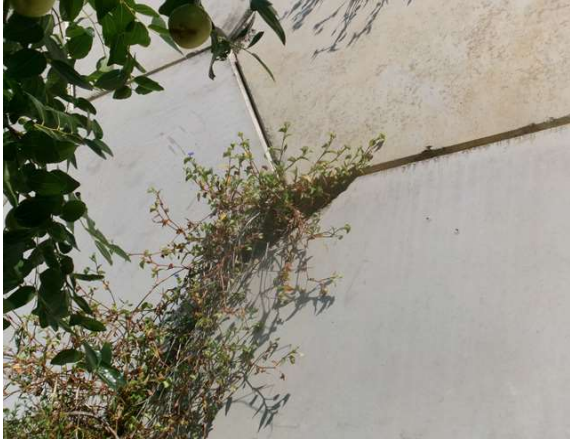
| 위 치 | S01 패널 전면부 | 위 치 | S01 패널 전면부 |

| 현 황 | 판넬 파손(A=0.3m×0.3m) | 현 황 | 판넬 파손(A=0.2m×0.2m) |

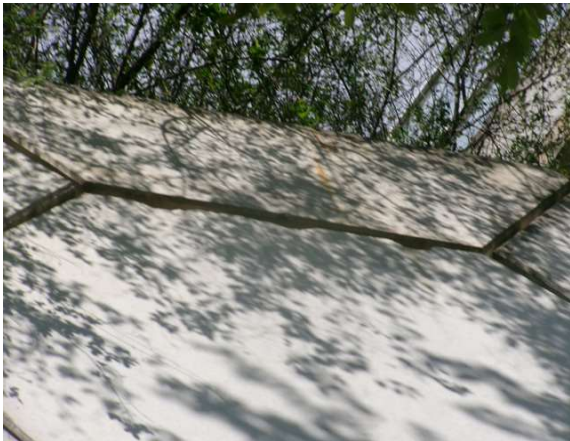
| 위 치 | S03 패널 전면부 | 위 치 | S09 패널 전면부 |

| 현 황 | 판넬 파손(A=0.1m×0.1m) | 현 황 | 판넬 파손(A=0.1m×0.1m) |
