## 4. 용설2교

## 4. 용설2교 정기안전점검

| 시설물명 | 용설2교 | | 시설물 번호 | BR2015-0000753 | |
| 시설물 위치 | 안성시 죽산면 용설리 814-1 | | 준공일자 | 2015년 12월 31일 | |

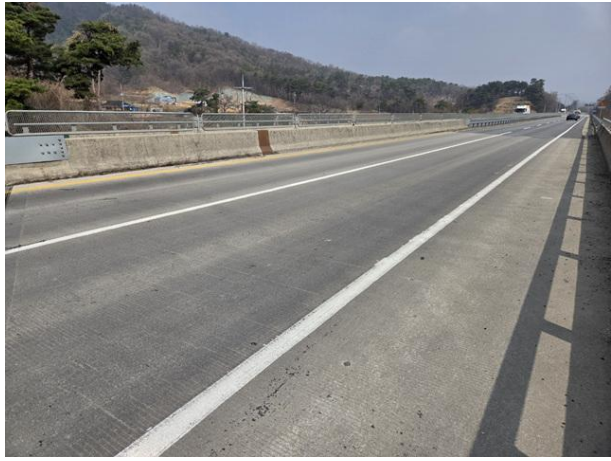
| 측면 | 교면포장 |

| 구분 | 평가항목 | 점검결과 | | 평가결과 | | | | | |
|---|---|---|---|---|---|---|---|---|---|
| 일<br>반<br>시<br>설 | 7.교면포장(아스콘, 콘크리트)의 균열 및 손상 상태 | 포장파손 | 무 | | ○ | | | | |

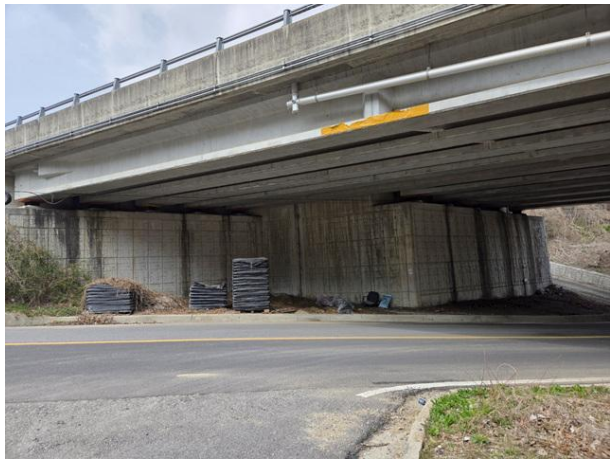
| 교대 | 바닥판하면 |

| 구분 | 평가항목 | 점검결과 | | 평가결과 | | | | | |
|---|---|---|---|---|---|---|---|---|---|
| | 5.교각(주탑 포함) 및 교대(날개벽 포함)의 균열 및 손상 상태 | 누수흔적 | 유 | | ○ | | | | |

| No. | 부재 | 점검내용 | 발생원인 | 비고<br>(사진) |
|---|---|---|---|---|
| 2 | 교대 | 누수흔적 | 우수유입 | 3, 4 |

| 사진3 | 교대 누수흔적 | 사진4 | 전회 |

| 구분 | 결합 및 손상내용 | 단위 | 2024년 하반기 | | 2025년 상반기 | | 비 고<br>(▲, ▼) | |
|---|---|---|---|---|---|---|---|---|
| 교대 | 누수흔적 | m <sup>2</sup> | 11 | 45.00 | 11 | 45.00 | — | — |

| 구 분 | 손상내용 | 보수방안 | 손상<br>물량 | 보수<br>물량 | 단위 | 단가<br>(천원) | 개략공사비<br>(천원) | 우선<br>순위 |
|---|---|---|---|---|---|---|---|---|
| 교대 | 누수흔적 | 표면보수 | 45.00 | 67.50 | m² | 250 | 16,875 | 3 |

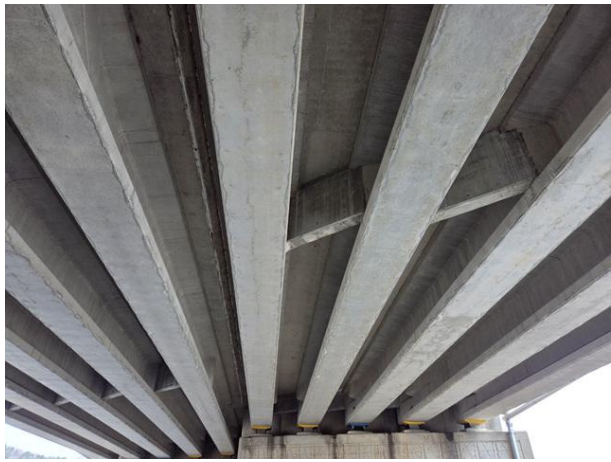
| 구분 | 평가항목 | 점검결과 | | 평가결과 | | | | | |
|---|---|---|---|---|---|---|---|---|---|
| | 2.바닥판(RC 및 PSC / 강재 등)의 균열 및 손상 상태 | 박락 및 철근노출 | 유 | | | ○ | | | |

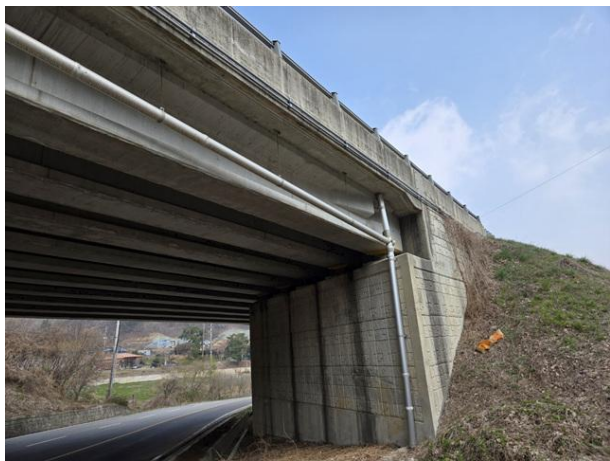
| 배수시설 | 교명판 |

| 구분 | 평가항목 | 점검결과 | | 평가결과 | | | | | |
|---|---|---|---|---|---|---|---|---|---|
| | 10.배수시설(배수구, 배수관 등) 막힘 및 손상 상태 | 배수구 막힘 | 유 | | ○ | | | | |
