## 10. 청안1교

10.3 정기안전점검 결과

## 10.3 정기안전점검 결과

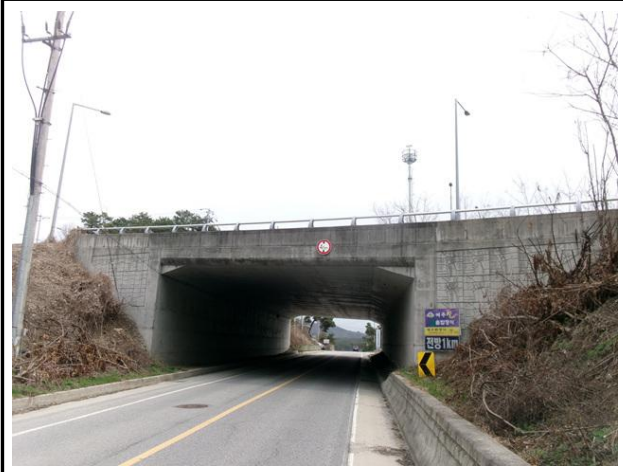
| 측면 | 교면포장 |

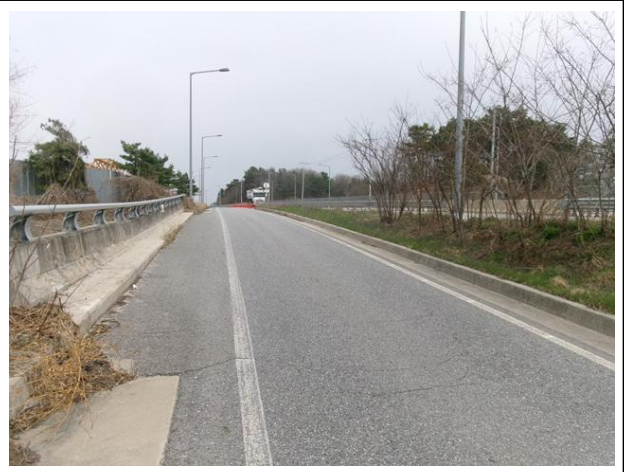
| 구분 | 평가항목 | 점검결과 | | 평가결과 | | | | | |
|---|---|---|---|---|---|---|---|---|---|
| 일<br>반<br>시<br>설 | 7.교면포장(아스콘, 콘크리트)의 균열 및 손상 상태 | 아스콘 균열 | 무 | | ○ | | | | |

| No. | 부재 | 점검내용 | 발생원인 | 비고<br>(사진) |
|---|---|---|---|---|
| 3 | 교면포장 | 아스콘 균열 | 장기공용 | 5, 6 |

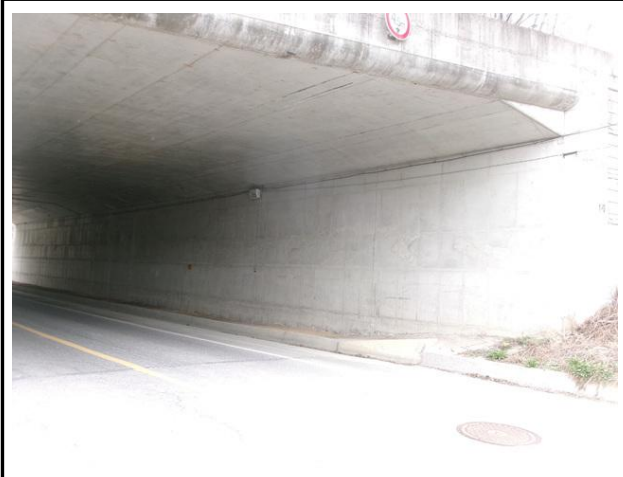
| 교대(A1) | 교대(A2) |

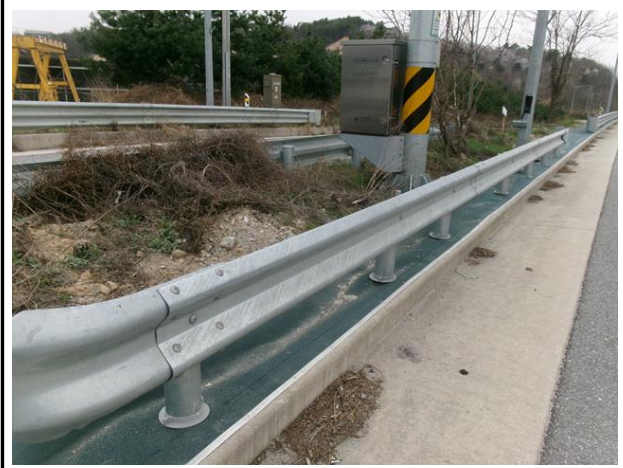
| 연석 및 난간 | 설명판 |

| 구분 | 평가항목 | 점검결과 | | 평가결과 | | | | | |
|---|---|---|---|---|---|---|---|---|---|
| | 12.난간, 연석의 손상 상태 | 균열, 차광펜스파손 | 유 | | | ○ | | | |
