## 15. 궁촌1교(하)

# 15. 궁촌1교(하) 정기안전점검

| 시설물명 | 궁촌1교(하) | | 시설물 번호 | BR2018-0000513 | |

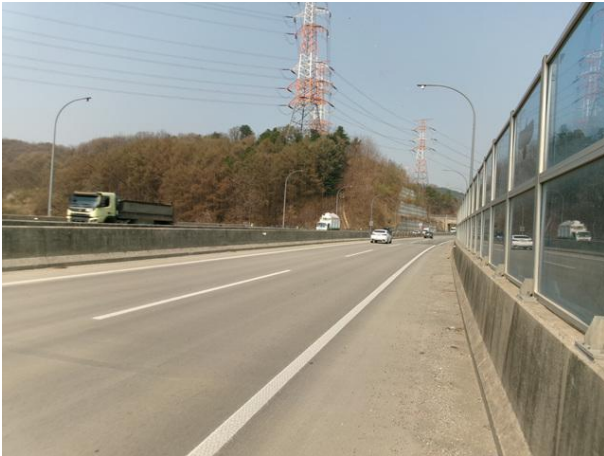
| 측면 | 교면포장 |

| 구분 | 평가항목 | 점검결과 | | 평가결과 | | | | | |
|---|---|---|---|---|---|---|---|---|---|
| 일반 시설 | 7.교면포장(아스콘, 콘크리트)의 균열 및 손상 상태 | 접속부 아스콘파손 | 무 | | ○ | | | | |
| 종합의견 및 특기사항 | | · 급히 정기안전점검 결과, 전회와 비교시 방호벽 및 신축이음 보수를 실시한 것이 조사되었다. 상태평가결과 B등급으로 양호한 상태로 평가되었다.<br>· 교면포장의 손상은 전면 재포장이 필요한 상태이다. | | | | | | | |

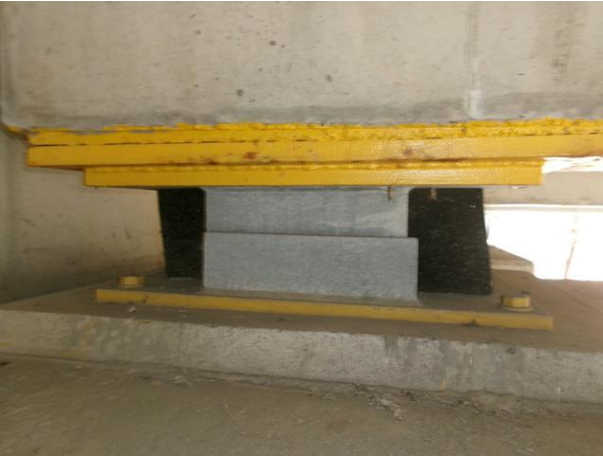
| 교량받침 | 설명판 |

| 구분 | 평가항목 | 점검결과 | | 평가결과 | | | | | |
|---|---|---|---|---|---|---|---|---|---|
| | 4.교량받침(교좌장치) 및 주변 손상 상태 | 상태양호 | 무 | ○ | | | | | |
