## 17. 동진1교

17.3 정기안전점검 결과

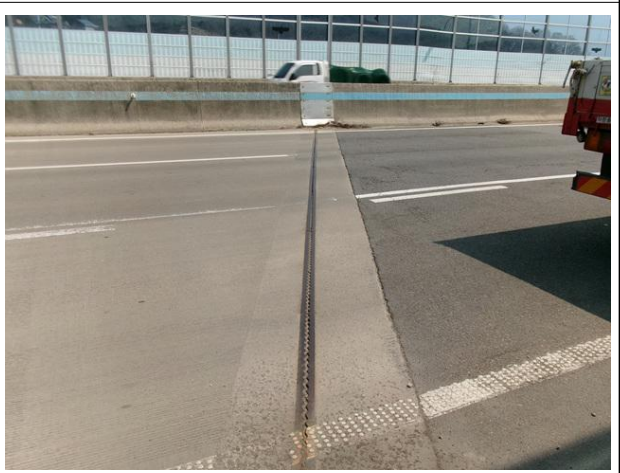
| 배수시설 | 신축이음 |

| 구분 | 평가항목 | 점검결과 | | 평가결과 | | | | | |
|---|---|---|---|---|---|---|---|---|---|
| | 8.신축이음 본체 및 후타재의 손상 상태 | 후타재 파손 | 무 | | ○ | | | | |
