## 19. 신기교

# 19. 신기교 정기안전점검

| 구분 | 평가항목 | 점검결과 | | 평가결과 | | | | | |
|---|---|---|---|---|---|---|---|---|---|
| 종합의견 및 특기사항 | | · 급회 정기안전점검 결과, 방호벽 균열 및 열화, 교대 균열 등의 손상이 조사되었다. 상태평가결과 B등급으로 양호한 상태로 평가되었다. | | | | | | | |

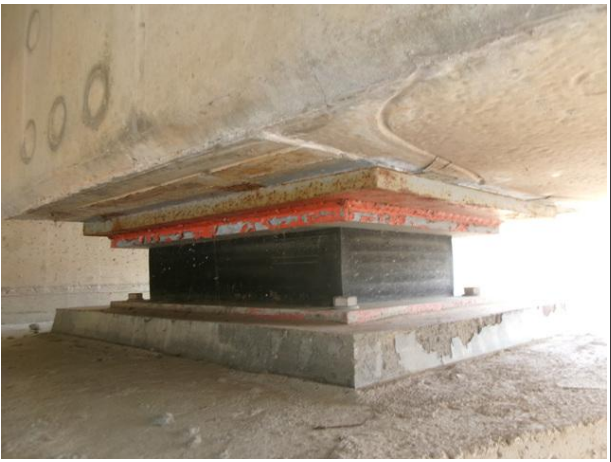
| 사진13 | 반침장치 받침콘크리트 박리 |

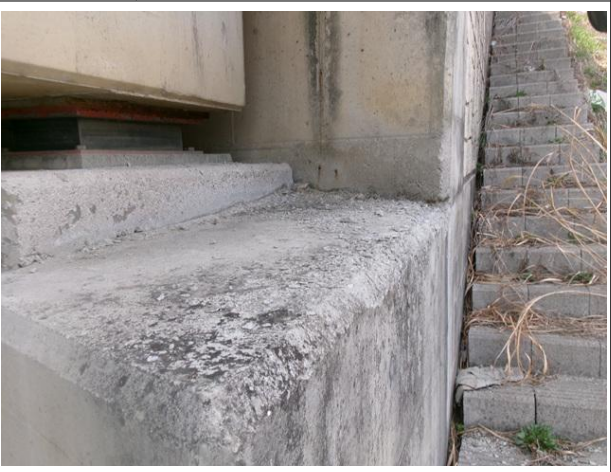
| No. | 부재 | 점검내용 | 발생원인 | 비고<br>(사진) |
|---|---|---|---|---|
| 15 | 교대 | 균열(폭 0.3mm미만) | 건조수축, 장기공용 | 15 |

| 사진15 | 교대 균열(폭 0.3mm미만) |
