2025년 국도17호선 기타시설물 두교2교 등 30개소  
정기안전점검용역

# 외 관 조 사 망 도

신기1교

# ID : 신기1교 교면포장 S1 외관조사망도

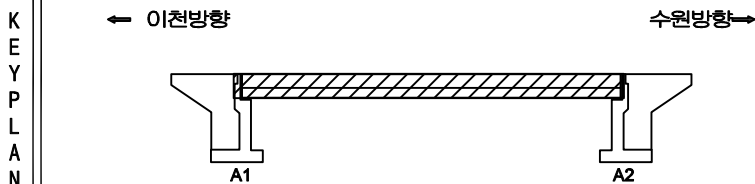
| 번호 | 구분 | 부재 | 손상내용 | 손상현황 | | | | | | 비고 |
|---|---|---|---|---|---|---|---|---|---|---|
| 1 | 25상 | 신축이음 | 본체 부식 | | 1.5 | | 1 | 1.50 | m | |
| 2 | 25상 | 신축이음 | 후타재 파손 | | 0.1 | 0.2 | 2 | 0.04 | m² | |
| 3 | 25상 | 교면포장 | 토사퇴적 | | 40.0 | 0.8 | 1 | 32.00 | m² | |
| 4 | 25상 | 배수시설 | 배수구 막힘 | | | | 4 | 4.00 | EA | |
| 5 | 25상 | 방호벽 | 표면열화 | | 40.0 | 0.3 | 1 | 12.00 | m² | |
| 6 | 25상 | 방호벽 | 표면열화 | | 40.0 | 0.5 | 1 | 20.00 | m² | |
| 7 | 25상 | 신축이음 | 후타재 박리 | | 0.6 | 0.5 | 1 | 0.30 | m² | |
| 8 | 25상 | 교면포장 | 접속도로 포장파손 | | 0.3 | 2.0 | 1 | 0.60 | m² | |
| 9 | 25상 | 교면포장 | 접속부 아스콘 파손 | | 5.0 | 3.0 | 1 | 15.00 | m² | |
| 10 | 25상 | 신축이음 | 본체 부식 | | 3.0 | | 1 | 3.00 | m | |
| 11 | 25상 | 배수시설 | 배수구 막힘 | | | | 4 | 4.00 | EA | |
| 12 | 25상 | 방호벽 | 표면열화 | | 40.0 | 0.5 | 2 | 40.00 | m² | |
| 13 | 25상 | 교면포장 | 접속부 아스콘 파손 | | 2.0 | 3.0 | 1 | 6.00 | m² | |
