2025년 국도17호선 기타시설물 두교2교 등 30개소  
정기안전점검용역

# 외 관 조 사 망 도

송문3교

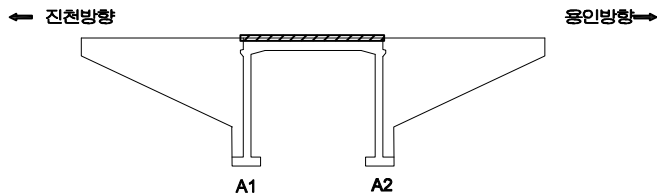
| 도면번호 | 01 |

| 번호 | 구분 | 부재 | 손상내용 | 손상현황 | | | | | | 비고 |
|---|---|---|---|---|---|---|---|---|---|---|
| 1 | 25상 | 교면포장 | 포장 균열 | | 3.0 | | 1 | 3.00 | m | |
| 2 | 25상 | 교면포장 | 포장 균열 | | 3.0 | | 1 | 3.00 | m | |
