2025년 국도17호선 기타시설물 두교2교 등 30개소  
정기안전점검용역

# 외 관 조 사 망 도

백록육교

(주)명성엔지니어링

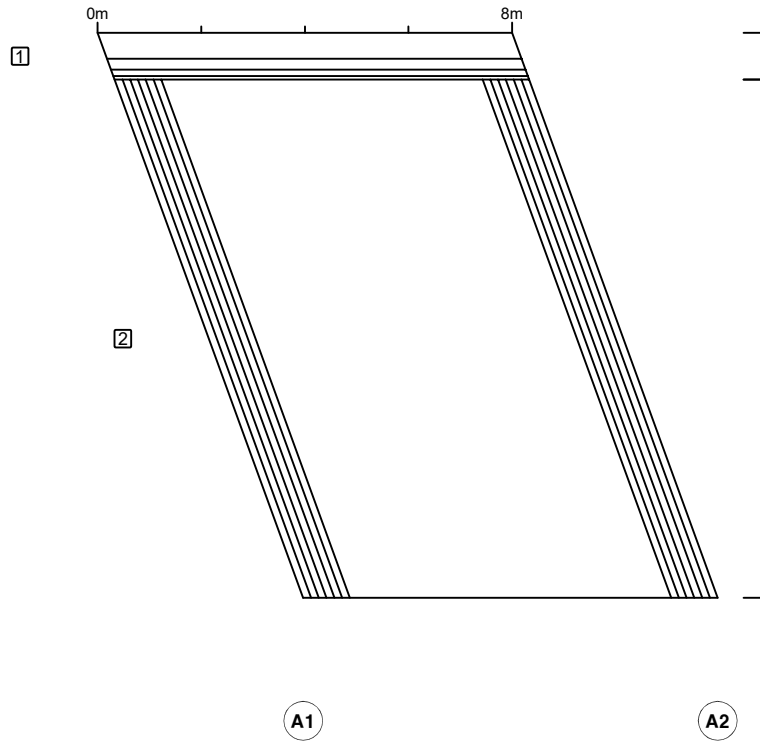
용인방향  
시점측

| 번호 | 구분 | 부재 | 손상내용 | 손상현황 | | | | | | 비고 |
|---|---|---|---|---|---|---|---|---|---|---|
| 1 | 24년 | 교대 | 균열(0.3mm이상) | 0.3 | 4.9 | | 1 | 4.90 | m | |
| 2 | 24년 | 교대 | 백태 | | 0.5 | 0.1 | 1 | 0.05 | m² | |
| 3 | 24년 | 교대 | 균열(0.3mm이상) | 0.3 | 4.9 | | 1 | 4.90 | m | |
| 4 | 25상 | 교대 | 균열(0.3mm이상) | 0.3 | 4.0 | | 1 | 4.00 | m | |
