## 2. 기장1터널(울산)

### 2.1 시설물의 개요

본 시설물인 기장1터널(울산)은 부산광역시 기장군 기장읍(고속국도65호선)에 위치한 터널로 2008년 12월에 준공하여 약 17년간 공용중인 시설물이며, 해당 터널은 1종 시설물로서 연장 466.0m, 편도 3차로, 평면선형은 R=2,000m, 종단구배는 0.9%, 주요공법은 NATM, 갱문은 먼벽식, 환기방식은 자연환기 방식으로 시공되어있다.

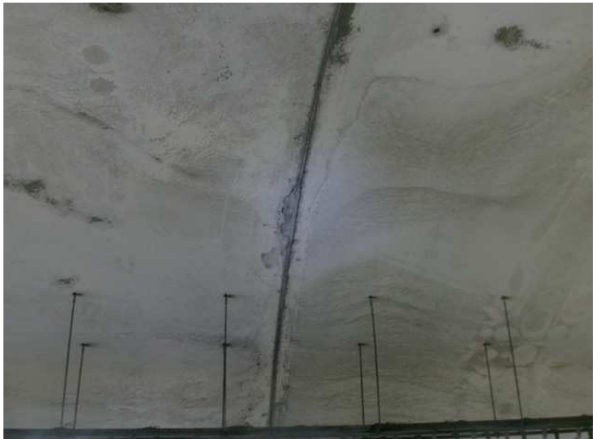
| 현 황 | ■ S06 천장부 박락 | 현 황 | ■ S08 천장부 철근노출 |
| 원 인 | ■ 거푸집 탈거시 충격, 신축작용 등 | 원 인 | ■ 시공미흡, 피복부족 등 |

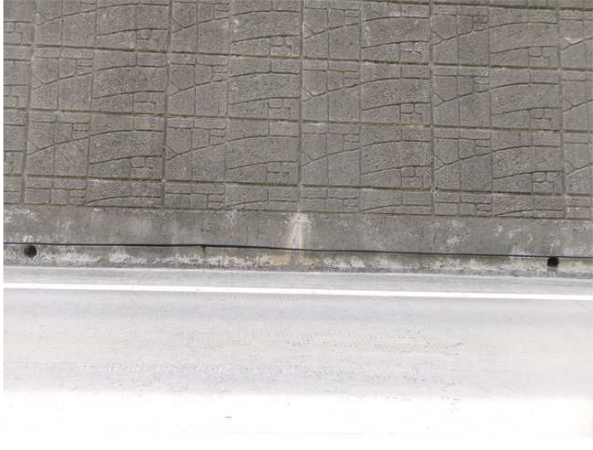
| 현 황 | ■ 시점부 좌측 접속옹벽 백태 | 현 황 | ■ 시점부 좌측 접속옹벽 이격 |
| 원 인 | ■ 수준접촉, 오염물질흡착 등 | 원 인 | ■ 공용기간 증가, 신축작용, 실란트열화 |

| 대 책 | ■ 표면보수 | 대 책 | ■ 주의관찰 후 실란트 재시공 |

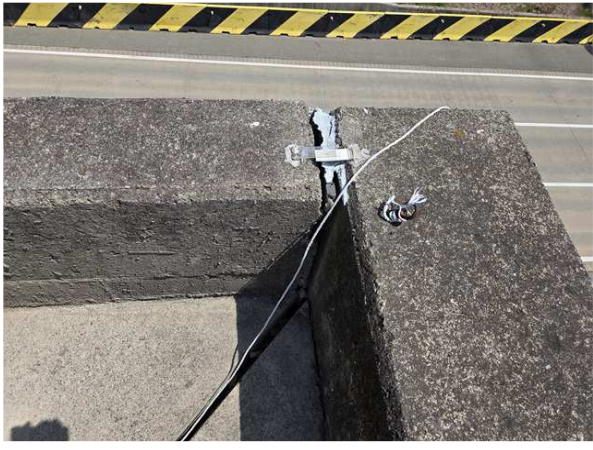
| 현 황 | ■ 시점부 갭문 배면 배수로 이격 | 현 황 | ■ 종점부 우측 접속옹벽 파손 |
| 원 인 | ■ 공용기간 증가, 신축작용, 실란트열화 | 원 인 | ■ 시공미흡, 장기공용 |

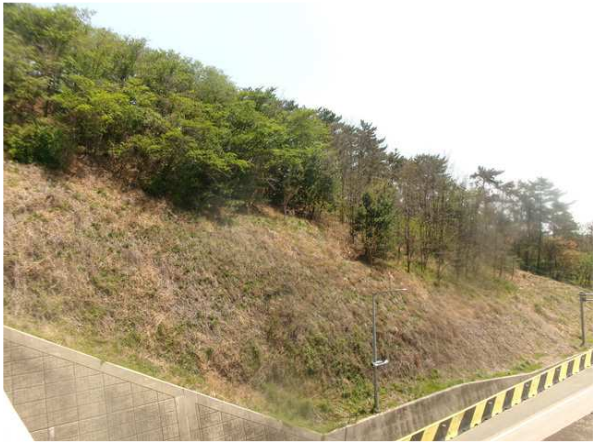
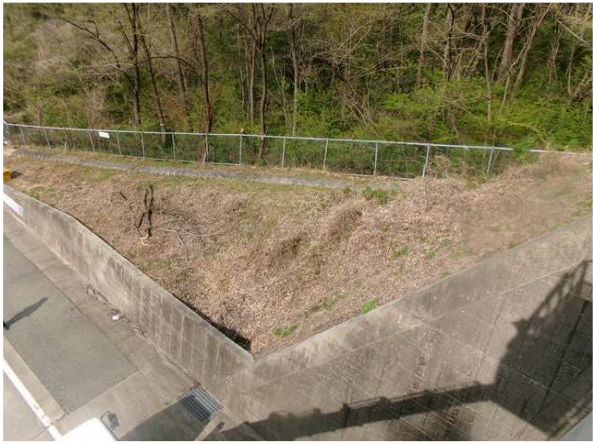
【사진 2.3.9】 사면 손상현황

| 현 황 | ■ 시점부 식생양호 | 현 황 | ■ 중점부 식생양호 |
| 원 인 | ■ — | 원 인 | ■ — |

- 터널부 사면은 준공이후 지형의 변화나 사면활동 등의 외형적인 변화는 없는 것으로 관찰되었고, 녹생토 활착이 전반적으로 양호한 것으로 조사되었다. 또한, 사면의 유실 및 슬라이딩 징후(인장균열)는 확인되지 않았으나, 강우, 폭우, 해빙기 등이 발생하는 시기에는 주기적인 관찰을 실시하는 유지관리가 필요하다.

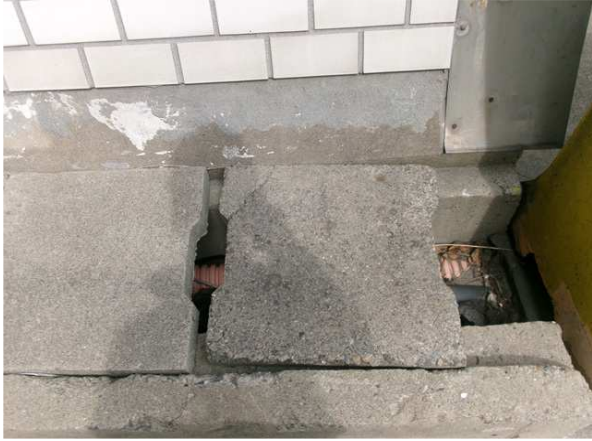
| 현 황 | ■ S01 공동구 덮개파손 | 현 황 | ■ S02 공동구 파손 |
| 원 인 | ■ 외부충격 등 | 원 인 | ■ 외부충격 등 |

- 공동구에서 조사된 균열(0.3mm미만, 이상)의 경우, 공동구 본체에 발생한 비진행성 균열로서 발생원인은 콘크리트의 계절변화에 따른 온도변화 및 건조수축, 동결융해 등의 복합적 요인에 의한 손상으로 판단된다. 상기 손상부는 구조적인 영향을 미치는 손상은 아니나 진전 방지 및 구조물의 내구성 증진을 위한 균열폭에 따른 표면보수, 주입보수 등의 적절한 보수를 실시하는 것이 바람직할 것으로 사료된다.
- 조사된 파손, 덮개파손, 시선유도등 망실의 경우, 거푸집 조기탈거 및 이동시 충격, 외부충격(차량) 등의 원인에 의한 손상으로 판단되며, 상기 손상부는 구조적인 영향을 미치는 손상은 아니나 진전 방지 및 구조물의 내구성 증진, 유지관리상 안전을 위한 단면보수, 정비를 실시하는 유지관리가 필요하다고 판단된다.

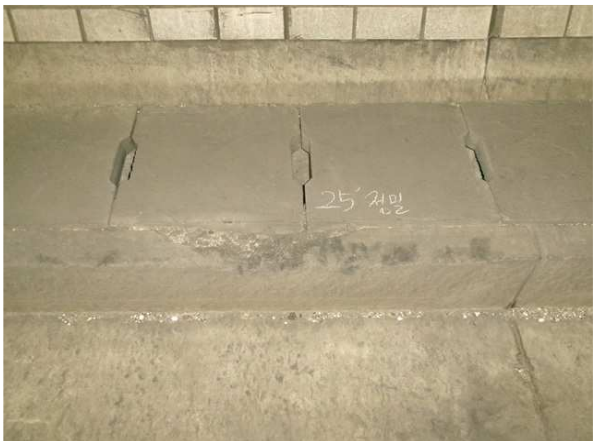
| 현 황 | ■ S42 공동구 파손 | 현 황 | ■ S52 공동구 파손 |
| 원 인 | ■ 외부충격 등 | 원 인 | ■ 외부충격 등 |

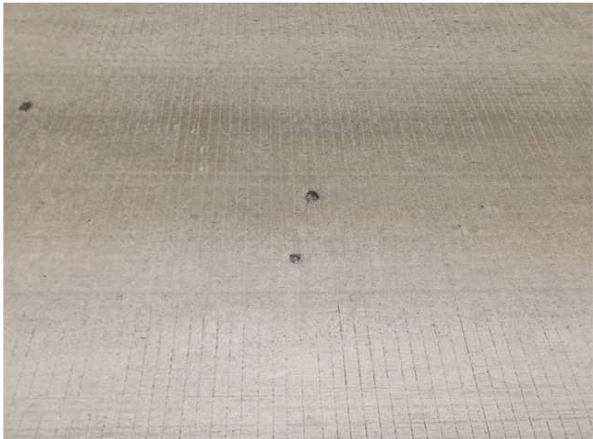
| 현 황 | ■ S18 포장부 패임 | 현 황 | ■ S21 포장부 패임 |
| 원 인 | ■ 중차량의 반복진동, 장기공용 등 | 원 인 | ■ 중차량의 반복하중, 장기공용 등 |

- 콘크리트 포장에서 조사된 포장 망상균열, 파손, 패임의 경우, 건조수축 및 중차량의 반복통행에 의한 진동 및 충격, 공용기간 증가, 제설재의 유입 등 복합적인 요인에 의한 것으로 판단되며, 균열은 경미한 편으로 주의관찰을 실시하고, 파손 및 패임은 통행차량의 주행안전성, 콘크리트포장의 내구성확보 차원에서 절삭 후 보수를 실시하는 유지관리가 필요할 것으로 사료된다.

| 대 책 | ■ 단면보수 | 대 책 | ■ 단면보수 |

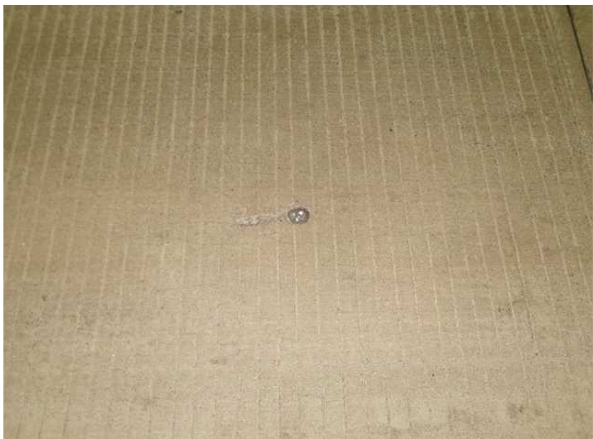
| 현 황 | ■ S23 포장부 패임 | 현 황 | ■ S32 포장부 파손 |
| 원 인 | ■ 중차량의 반복하중, 장기공용 등 | 원 인 | ■ 중차량의 반복하중, 장기공용 등 |
