## 3. 기장2터널(부산)

#### 3.1 시설물의 개요

본 시설물인 기장2터널(부산)은 부산광역시 기장군 기장읍(고속국도65호선)에 위치한 터널로 2008년 12월에 준공하여 약 17년간 공용중인 시설물이며, 해당 터널은 1종 시설물로서 연장 265.0m, 편도 3차로, 평면선형은 직선, 종단구배는 -1.4%, 공법은 본선 NATM공법, 갱문은 벨마우스, 환기방식은 자연환기 방식으로 시공되어있다.

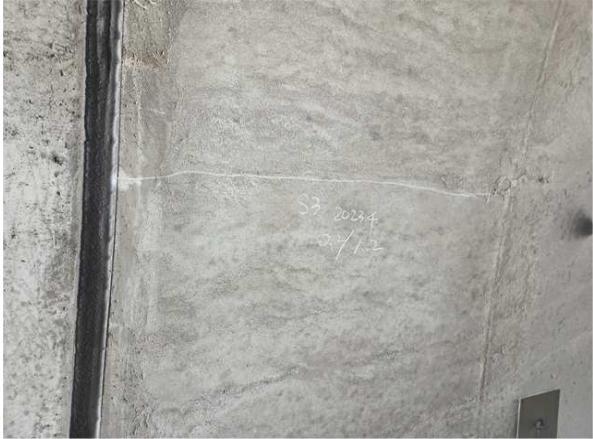
| 현 황 | ■ S02 천장부 망상균열 | 현 황 | ■ S03 천장부 균열(0.3mm미만) |
| 원 인 | ■ 온도변화, 건조수축 등 | 원 인 | ■ 온도변화, 건조수축 등 |

| 대 책 | ■ 표면처리 | 대 책 | ■ 표면처리 |

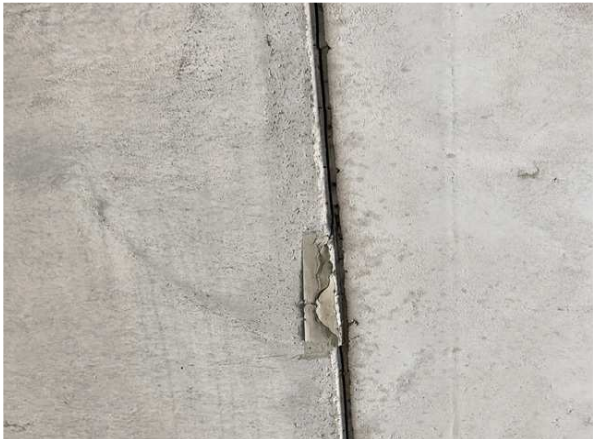
| 현 황 | ■ S04 천장부 박락 | 현 황 | ■ S05 천장부 재료분리 |
| 원 인 | ■ 거푸집 조기탈형, 신축작용 등 | 원 인 | ■ 거푸집 조기탈형, 다짐불량 등 |

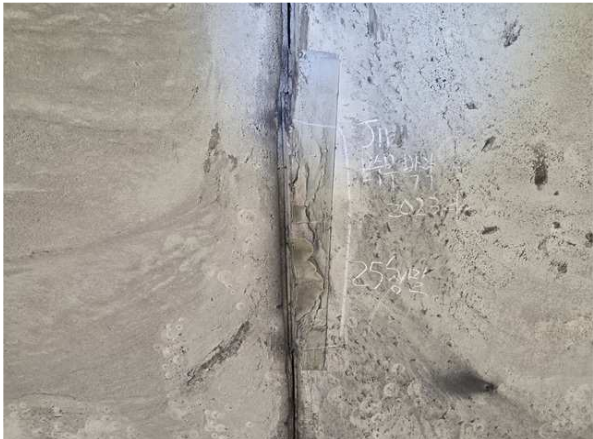
| 현 황 | ■ S12 천장부 보수부 박락 | 현 황 | ■ S12 천장부 층분리 |
| 원 인 | ■ 거푸집 조기탈형, 신축작용 등 | 원 인 | ■ 거푸집 조기탈형, 신축작용 등 |

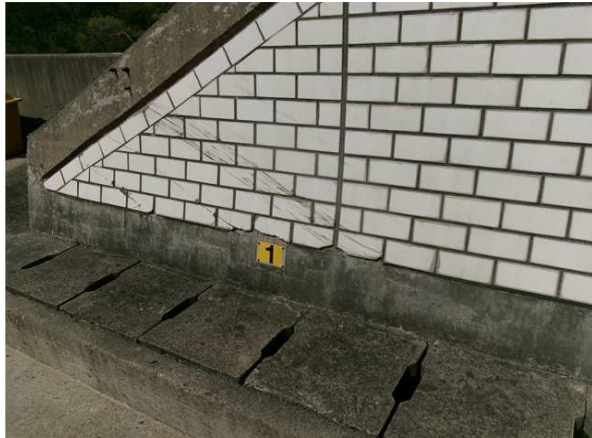
| 현 황 | ■ S01 측벽부 타일파손 | 현 황 | ■ S02 측벽부 보수부 박락 |
| 원 인 | ■ 외부충격 등 | 원 인 | ■ 거푸집 조기탈형, 신축작용 등 |

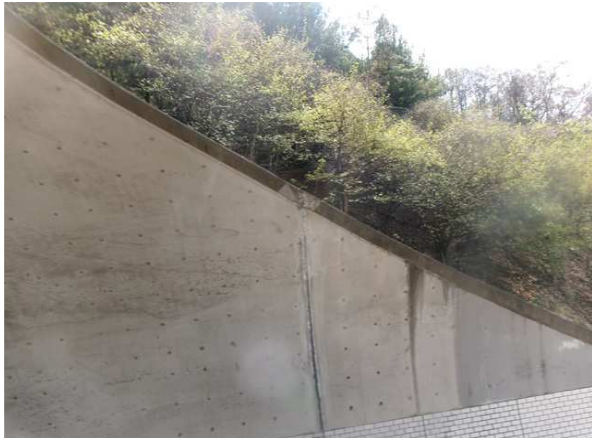
- 측벽부에서 조사된 균열 및 재균열(0.3mm미만), 망상균열, 백태 손상은 라이닝 콘크리트의 계절변화에 따른 온도변화 및 건조수축, 거푸집 조기탈형, 습기흡착 등 복합적인 원인으로 인한 손상으로 판단되며, 구조적인 안전성에 미치는 영향은 적으나, 손상의 진전 방지 및 구조물의 내구성 증진을 위한 적절한 보수가 필요한 것으로 판단된다.
- 조사된 균열(0.3mm이상)의 경우 라이닝 콘크리트의 계절변화에 따른 온도변화 및 건조수축, 거푸집 조기탈형 등 복합적인 원인으로 인한 손상으로 판단되며, 구조적인 안전성에 미치는 영향은 적으나, 손상의 진전 방지 및 구조물의 내구성 증진을 위한 적절한 보수가 필요한 것으로 판단된다.
- 조사된 재료분리 및 보수부 박락 손상은 시공미흡 및 보수미흡, 보수재료의 열화 등에 의한 복합적인 원인으로 발생한 것으로 판단되며, 구조적인 안전성에 미치는 영향은 적으나, 손상의 진전 방지 및 구조물의 내구성 증진을 위한 적절한 보수가 필요한 것으로 판단된다.
- 조사된 타일 파손 및 탈락의 경우 외부충격, 온도변화에 의한 신축작용, 지속적인 진동 발생 등 복합적인 원인에 의한 손상으로 판단되며, 내구성 확보 차원의 정비 등 보수를 실시하는 것이 바람직할 것으로 판단된다.

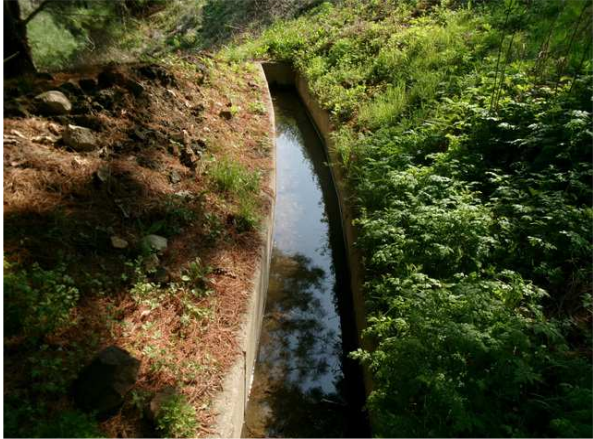
| 현 황 | ■ 종점부 배수로 체수 | 현 황 | ■ 종점부 공동 |
| 원 인 | ■ 시공미흡, 우수유입 등 | 원 인 | ■ 우천시 세굴, 지속적인 우수유입 등 |

| 대 책 | ■ 주의관찰 | 대 책 | ■ 되메우기 |

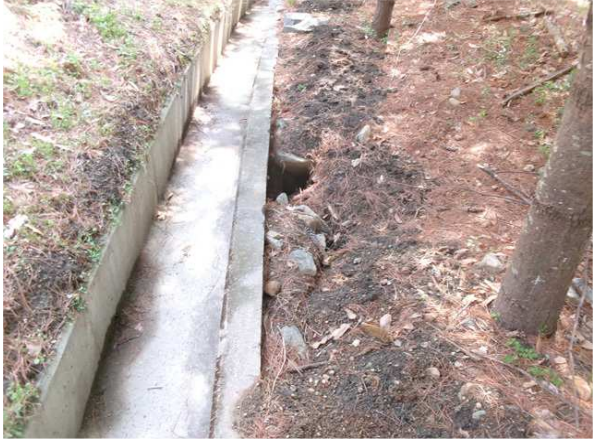
- 터널부 사면에서 조사된 표층유실의 경우 우천 등의 자연적인 요소에 의한 손상으로 판단되며, 시급한 보수 보다는 주기적인 점검을 통하여 손상의 진전여부를 확인하는 유지관리를 실시하는 것이 바람직할 것으로 판단된다.
- 조사된 토사유실, 공동의 경우 우천시 세굴, 배수측구 성토 연약지반부에 지속적인 우수유입 등 복합적인 원인에 의한 손상으로 판단되며, 우천시 손상의 지속적인 진전을 방지하기 위하여 되메우기 등의 적절한 보수를 실시하고 주기적인 점검을 통한 손상의 재발생 여부를 확인하는 유지관리를 실시하는 것이 바람직하다고 판단된다.
- 조사된 배수측구 파손의 경우 외부충격 등에 의한 손상으로 판단되며, 내구성 확보차원의 단면보수 등 적절한 보수를 실시하는 것이 바람직하다고 판단된다.
- 조사된 배수측구 채수의 경우 배수로의 시공미흡 및 우수유입 등에 의한 손상으로 판단되며, 시급한 보수보다는 손상부로 인한 2차손상 발생시 보수를 실시하는 것이 바람직하다고 판단된다.

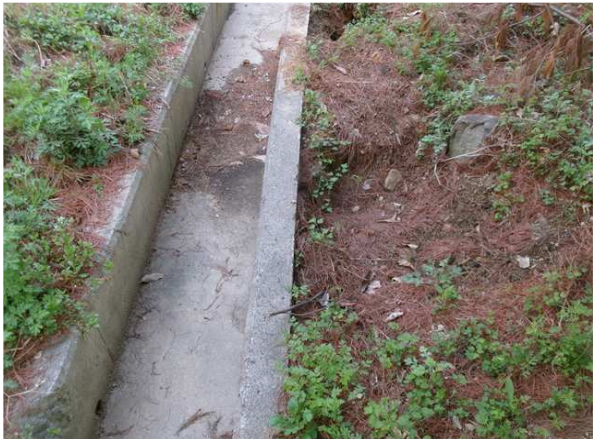
| 현 황 | ■ 종점부 토사유실 | 현 황 | ■ 종점부 배수측구 파손 |
| 원 인 | ■ 우천, 자연적 요소 등 | 원 인 | ■ 인위적인 충격 등 |

| 대 책 | ■ 주의관찰 | 대 책 | ■ 단면보수 |

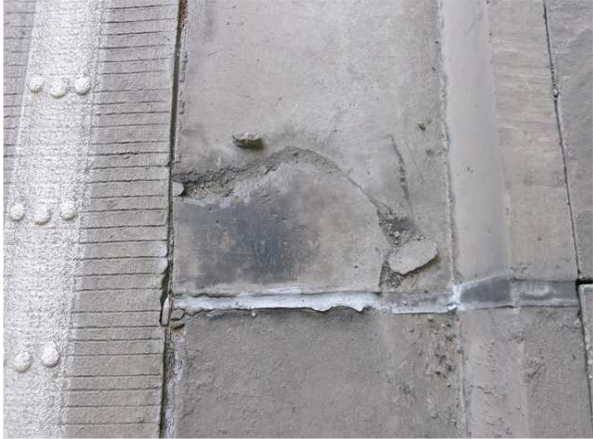
| 현 황 | ■ S02 배수시설 측구 파손 | 현 황 | ■ S04 배수시설 집수구 토사퇴적 |
| 원 인 | ■ 지속적인 진동 발생, 온도변화 등 | 원 인 | ■ 공용기간 증가 등 |

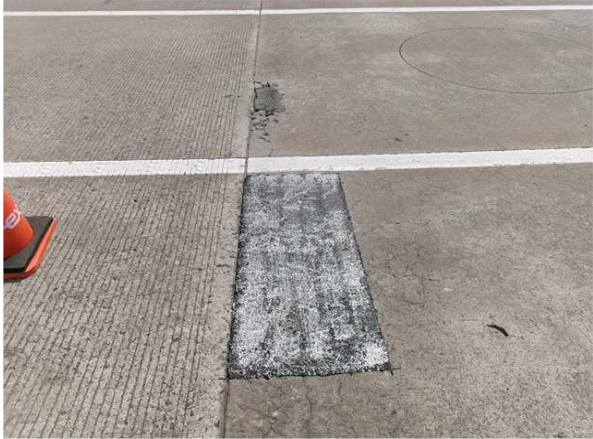
| 현 황 | ■ S01 포장부 파손 | 현 황 | ■ S10 포장부 파손 |
| 원 인 | ■ 외부충격, 신축작용 등 | 원 인 | ■ 신축작용 등 |

| 대 책 | ■ 단면보수 | 대 책 | ■ 단면보수 |

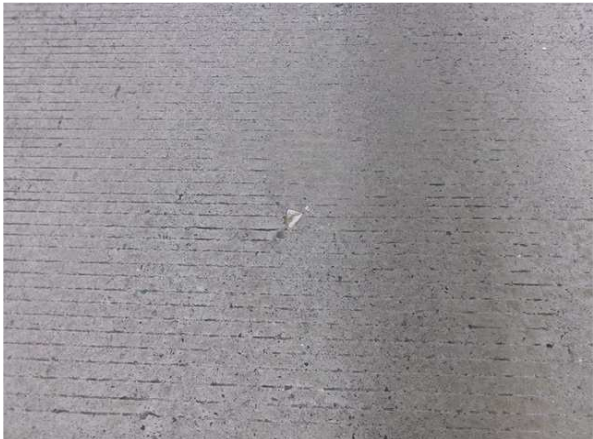
| 현 황 | ■ S19 포장부 잡철물노출 | 현 황 | ■ S23 포장부 파손 |
| 원 인 | ■ 시공미흡 등 | 원 인 | ■ 외부충격, 신축작용 등 |

| 대 책 | ■ 정비 후 단면보수 | 대 책 | ■ 단면보수 |

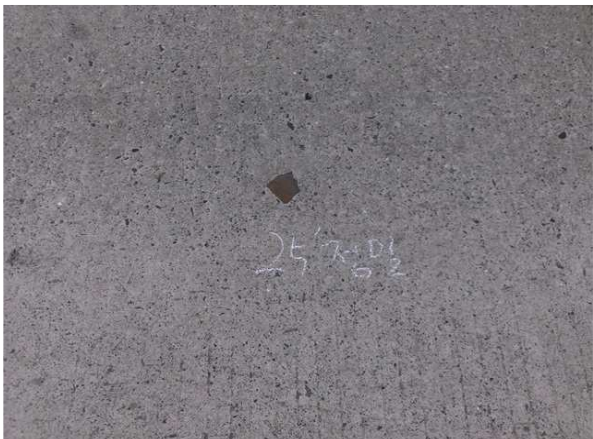
| 현 황 | ■ S24 포장부 잡철물노출 | 현 황 | ■ S26 포장부 파손 |
| 원 인 | ■ 시공미흡 등 | 원 인 | ■ 외부충격, 신축작용 등 |
