## 4. 기장2터널(울산)

### 4.1 시설물의 개요

본 시설물인 기장2터널(울산)은 부산광역시 기장군 기장읍(고속국도65호선)에 위치한 터널로 2008년 12월에 준공하여 약 17년간 공용중인 시설물이며, 해당 터널은 1종 시설물로서 연장 304.0m, 편도 3차로, 평면선형은 직선, 종단구배는 -1.400%, 공법은 본선 NATM공법, 갱문은 벨마우스, 환기방식은 자연환기 방식으로 시공되어있다.

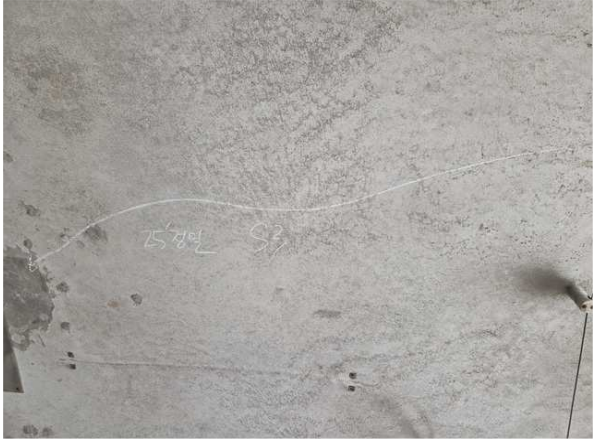
| 현 황 | ■ S02 천장부 균열(0.3mm미만) | 현 황 | ■ S03 천장부 균열(0.3mm미만) |
| 원 인 | ■ 온도변화, 건조수축 등 | 원 인 | ■ 온도변화, 건조수축 등 |

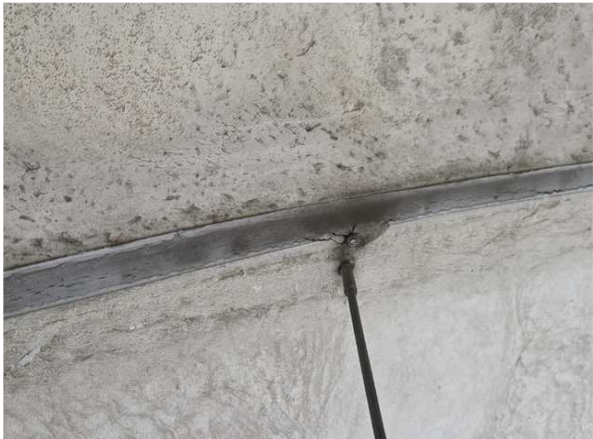
| 현 황 | ■ S05 천장부 파손 | 현 황 | ■ S07 천장부 보수부 박락 |
| 원 인 | ■ 인위적인 충격, 신축작용 등 | 원 인 | ■ 거푸집 조기탈형, 건조수축 등 |

- 천장부에서 조사된 균열 및 보수부 재균열(0.3mm미만), 망상균열 손상은 라이닝 콘크리트의 계절에 따른 온도변화 및 건조수축, 거푸집 조기탈형, 습기흡착 등 복합적인 원인으로 인한 손상으로 판단되며, 구조적인 안전성에 미치는 영향은 적으나 손상의 진전 방지 및 구조물의 내구성 증진을 위한 적절한 보수를 실시하는 것이 바람직 할 것으로 판단된다.
- 라이닝에 발생한 박락 및 보수부 박락, 충분리, 파손 손상은 거푸집 조기탈형, 보수미흡, 다짐 불량, 온도변화에 의한 신축작용 등에 복합적인 원인에 의한 손상으로 판단되며, 구조적인 안전성에 미치는 영향은 적으나 손상의 진전 방지 및 구조물의 내구성 증진을 위한 적절한 보수를 실시하는 것이 바람직 할 것으로 판단된다.

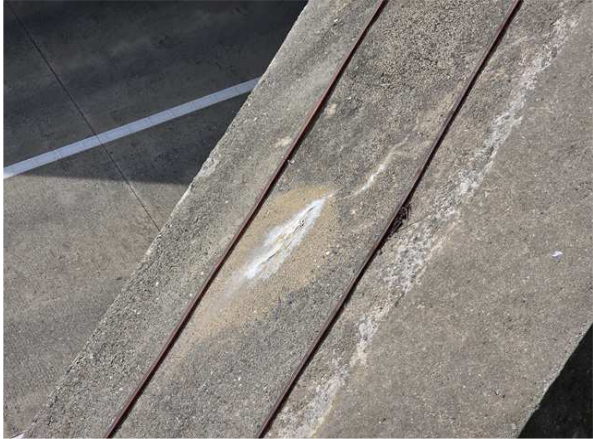
| 현 황 | ■ 시점부 백태 | 현 황 | ■ 종점부 상태현황 |
| 원 인 | ■ 외기영향, 수분흡착 | 원 인 | ■ - |

- 갯문에서 조사된 백태 손상은 콘크리트 표면의 미세균열부를 통한 외기침투 및 습기흡착 등 복합적인 원인으로 인한 손상으로 판단되며, 시급한 보수는 필요치 않으며, 손상의 진전이 확인될 시 적절한 보수가 필요한 것으로 판단된다.

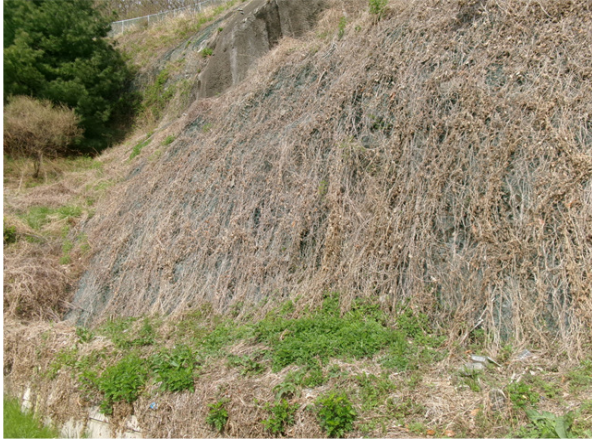
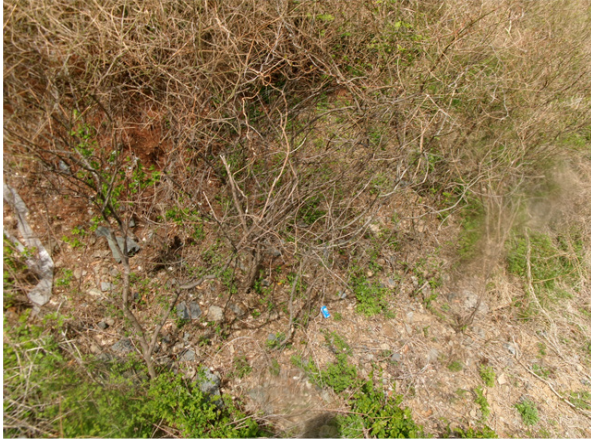
| 현 황 | ■ 시점부 표층유실 | 현 황 | ■ 시점부 표층유실 |
| 원 인 | ■ 우천, 자연적 요소 등 | 원 인 | ■ 우천, 자연적 요소 등 |

- 터널부 사면에서 조사된 표층유실의 경우 우천 등의 자연적인 요소에 의한 손상으로 판단되며, 즉각적인 보수를 실시하기 보다는 주기적인 점검을 통하여 손상의 진전여부를 확인하는 유지관리를 실시하는 것이 바람직할 것으로 판단된다.
- 조사된 토사퇴적의 경우 사면 배수로측에 발생한 손상으로 우천시 일부 토사유실, 배수로 식생 등에 의한 손상으로 판단되며, 원활한 배수기능을 위한 정비 등의 보수를 실시하는 것이 바람직할 것으로 판단된다.

| 대 책 | ■ 주의관찰 | 대 책 | ■ 주의관찰 |

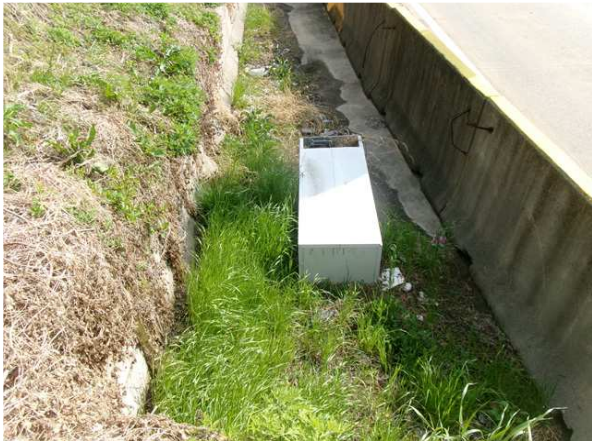
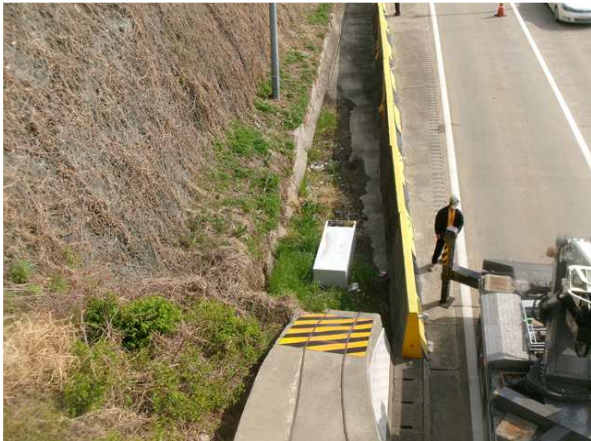
| 현 황 | ■ 시점부 배수로 토사퇴적 | 현 황 | ■ 시점부 배수로 토사퇴적 |
| 원 인 | ■ 우천시 일부 토사유실, 배수로 식생 등 | 원 인 | ■ 우천시 일부 토사유실, 배수로 식생 등 |

| 대 책 | ■ 정비 | 대 책 | ■ 정비 |

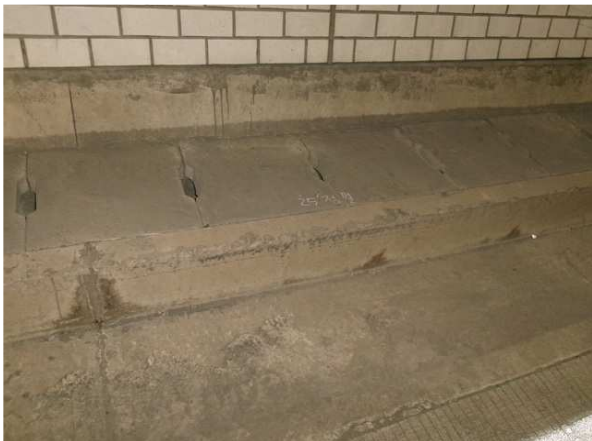
| 현황 | ■ S12 공동구 파손 | 현황 | ■ S19 공동구 덮개 파손 |
| 원인 | ■ 외부충격 등 | 원인 | ■ 외부충격 등 |

- 공동구에서 조사된 공동구 균열(0.3mm미만), 백태의 경우 온도변화 및 건조수축, 거푸집 조기탈형, 습기흡착 등 복합적인 원인으로 인한 손상으로 판단되며, 구조적인 안전성에 미치는 영향은 적으나 손상의 진전 방지 및 구조물의 내구성 증진을 위한 적절한 보수를 실시하는 것이 바람직 할 것으로 판단된다.
- 조사된 공동구 균열(0.3mm이상)의 경우 온도변화 및 건조수축, 거푸집 조기탈형 등 복합적인 원인으로 인한 손상으로 판단되며, 구조적인 안전성에 미치는 영향은 적으나 손상의 진전 방지 및 구조물의 내구성 증진을 위한 적절한 보수를 실시하는 것이 바람직 할 것으로 판단된다.
- 조사된 공동구 파손의 경우 외부충격, 지속적인 진동 발생, 온도변화 등에 의한 신축작용 등에 복합적인 원인에 의한 손상으로 판단되며, 구조적인 안전성에 미치는 영향은 적으나 손상의 진전 방지 및 구조물의 내구성 증진을 위한 적절한 보수를 실시하는 것이 바람직 할 것으로 판단된다.
- 조사된 공동구 덮개 파손의 경우 외부충격, 공용기간 증가 등 복합적인 원인으로 인한 손상으로 판단되며, 점검 및 피난자의 안전 및 원활한 배수를 통한 차량의 안정적인 주행성을 위한 정비 등의 보수가 필요하다고 판단된다.

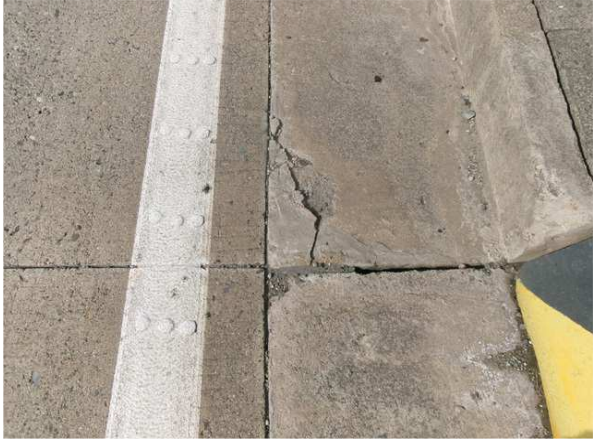
| 현 황 | ■ S01 배수시설 측구 파손 | 현 황 | ■ S06 배수시설 집수구 토사퇴적 |
| 원 인 | ■ 지속적인 진동 발생, 온도변화 등 | 원 인 | ■ 공용기간 증가 등 |

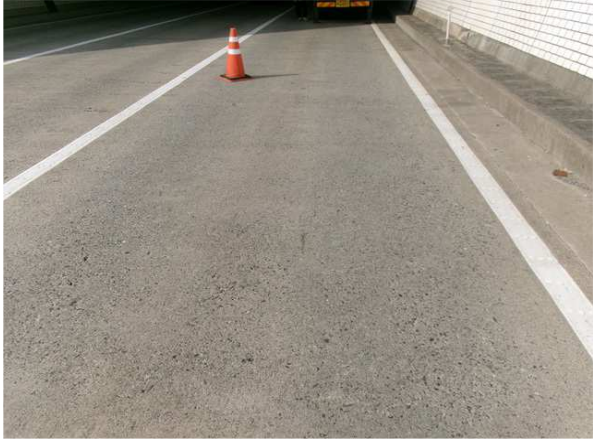
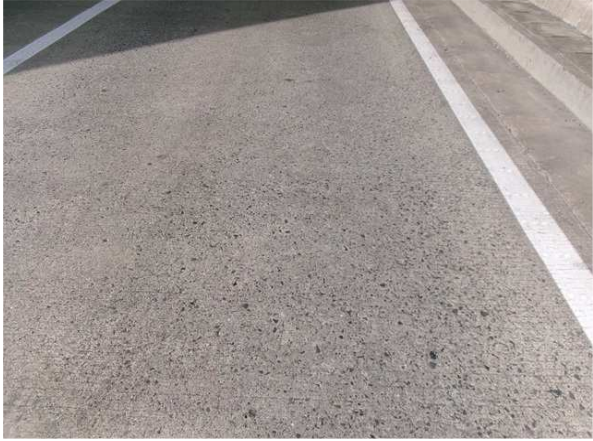
| 현 황 | ■ S01 포장 마모 | 현 황 | ■ S02 포장 마모 |
| 원 인 | ■ 공용기간 증가, 중차량 반복통행 등 | 원 인 | ■ 공용기간 증가, 중차량 반복통행 등 |

| 대 책 | ■ 주의관찰 후 재포장 | 대 책 | ■ 주의관찰 후 재포장 |

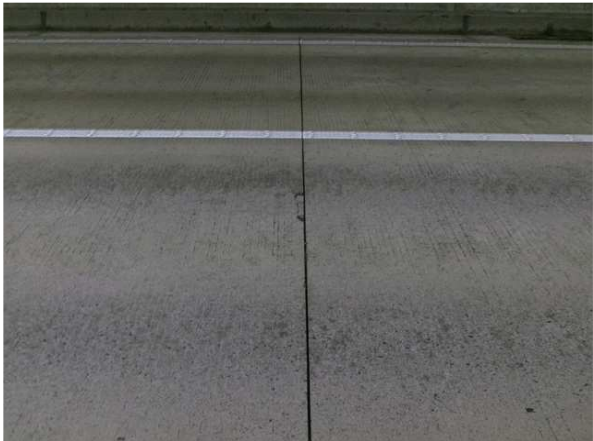
| 현 황 | ■ S16 포장 파손 | 현 황 | ■ S20 포장 파손 |
| 원 인 | ■ 외부충격, 신축작용 등 | 원 인 | ■ 외부충격 등 |
