## 5. 문수터널(부산)

### 5.1 시설물의 개요

본 시설물인 문수터널(부산)은 울산광역시 울주군 청량읍(고속국도65호선)에 위치한 터널로 2008년 12월에 준공하여 약 17년간 공용중인 시설물이며, 해당 터널은 1종 시설물로서 연장 1,508.0m, 편도 3차로, 평면선형은 곡선(R=1,494.9m), 종단구배는 0.5%, 시공공법은 NATM공법, 갯문은 벨마우스, 환기방식은 강제환기(Jet-Fan) 방식으로 시공되어있다.

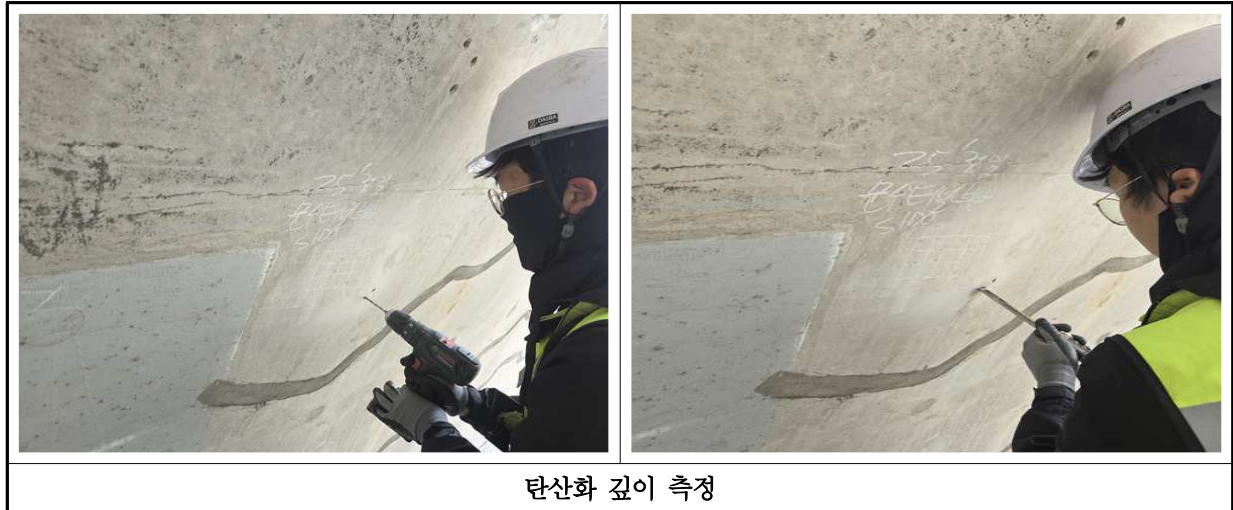
【사진 5.4.2】 탄산화 깊이 시험 현장사진

- 탄산화 깊이 측정결과, 탄산화깊이는 3.5~5.0mm로 측정되었으며, 잔여깊이가 30mm이상을 확보하고, 세부지침 지침기준 "a"로 평가 되어 탄산화에 따른 철근의 부식발생 영향은 없는 것으로 판단된다.
