# 제1장 과업 개요

## 1.1 과업 목적

본 과업은 “시설물의 안전 및 유지관리에 관한 특별법” 제11조 및 동법 시행령 제8조에 의거 실시하는 안전점검으로써 대상시설물의 물리적, 기능적 결함을 발견함으로써 신속하고 적절한 하자보수 조치를 취하고 구조적 안전성 및 결함의 원인 등을 조사·측정·평가하여 향후 시설물의 유지관리 및 정기안전점검·하자보수 등 필요한 자료를 제공하는데 그 목적이 있다.

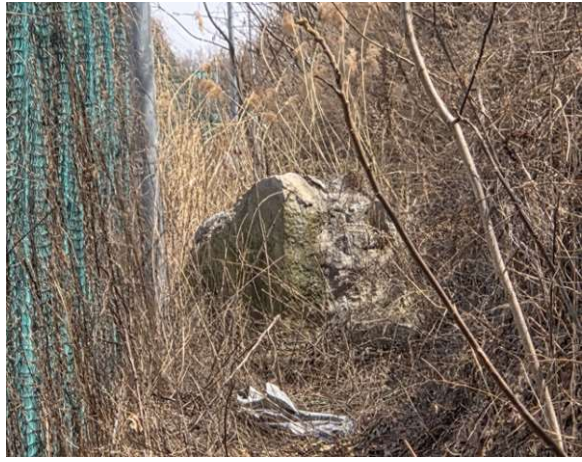
| 위 치 | STA 1.18k 1단 사면 | 위 치 | STA 1.01k 산마루측구 |

| 현 황 | 낙석퇴적 | 현 황 | 균열(L=0.5m) |

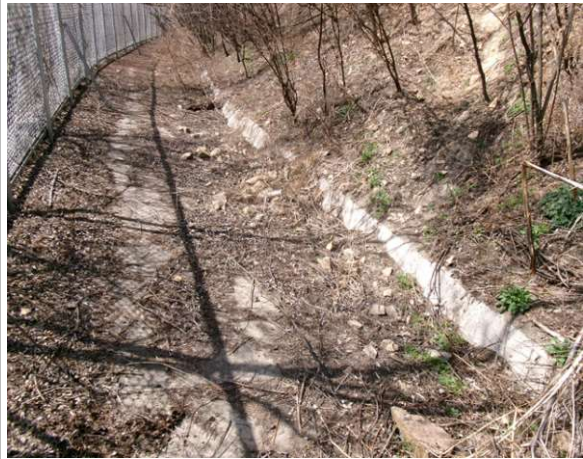
| 위 치 | STA 2.24~2.51k 1소단배수로 | 위 치 | STA 2.30k 1소단배수로 |

| 현 황 | 토사 및 낙석퇴적 | 현 황 | 균열 (L=2.0m) |

| 구 분 | 점검 결과 | 보수·보강 방안 |
|---|---|---|
| 배수시설 | 소단배수로 균열<br>소단배수로 토사퇴적 | 주입보수<br>청소 |

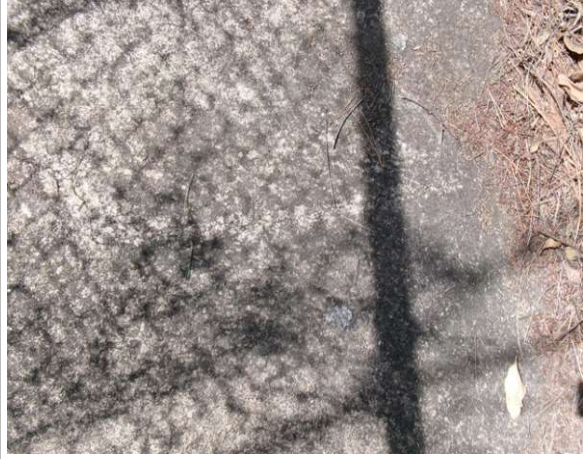
| 위 치 | STA 2.32k 1소단배수로 | 위 치 | STA 2.34k 1소단배수로 |

| 현 황 | 균열 (L=2.0m) | 현 황 | 균열 (L=2.0m) |

| 구 분 | 손상 내용 | 단위 | 물량 | 개소 | 보수방안 | 비고 |
|---|---|---|---|---|---|---|
| 배수시설 | 소단배수로 균열 | m | 38.0 | 19 | 주입보수 | |

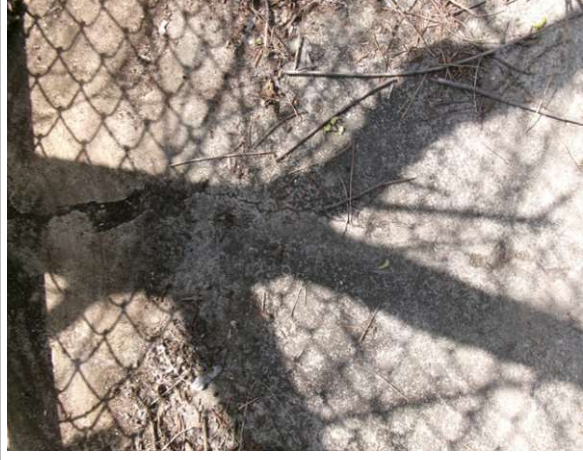
| 위 치 | STA 2.35k 1소단배수로 | 위 치 | STA 2.42k 1소단배수로 |

| 현 황 | 균열 (L=2.0m) | 현 황 | 균열 (L=2.0m) |

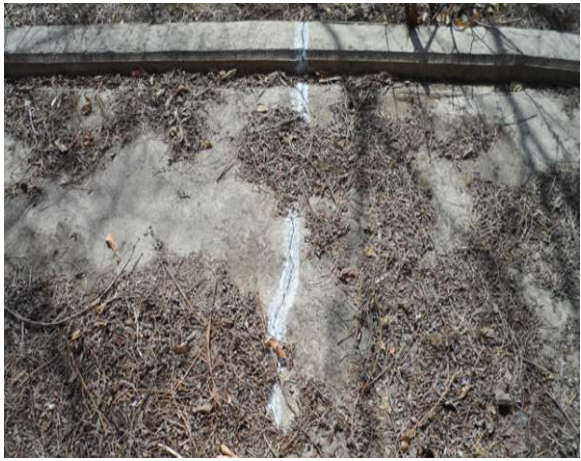
| 위 치 | STA 3.65k 1소단배수로 | 위 치 | STA 3.67k 1소단배수로 |

| 현 황 | 파손(A=0.2m×0.3m) | 현 황 | 균열(L=2.0m) |

| 구 분 | 손상 내용 | 단위 | 물량 | 개소 | 보수방안 | 비고 |
|---|---|---|---|---|---|---|
| 배수시설 | 소단배수로 균열 | m | 4.00 | 2 | 주입보수 | |

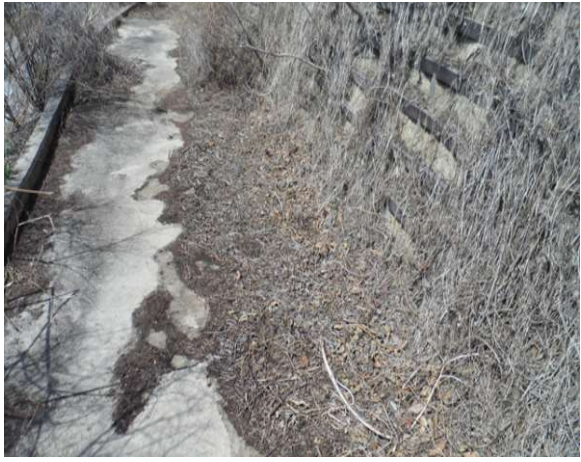
| 위 치 | STA 3.69k 7단 | 위 치 | STA 3.72k 1소단배수로 |

| 현 황 | 표층유실(A=20.0m×2.0m) | 현 황 | 토사퇴적 |

| 구 분 | 점검 결과 | 보수·보강 방안 |
|---|---|---|
| 배수시설 | 소단배수로 균열<br>소단배수로 파손<br>소단배수로 토사퇴적<br>산마루측구 균열<br>산마루측구 파손, 재료분리 | 주입보수<br>단면보수<br>청소<br>주입보수<br>단면보수 |

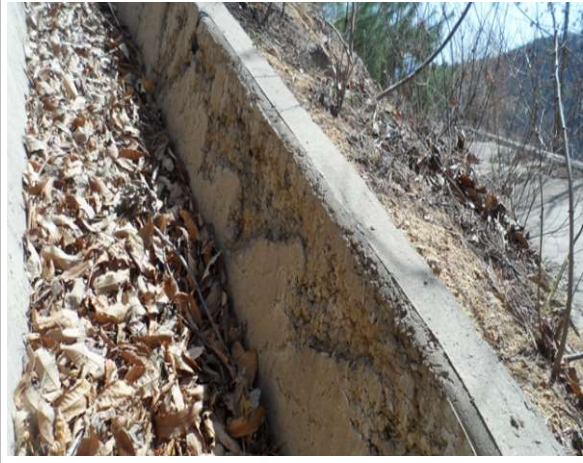
| 위 치 | STA 3.70k 산마루측구 | 위 치 | STA 3.74k 10단 |

| 현 황 | 재료분리(A=0.5m×20.0m) | 현 황 | 이완암 및 낙석위험(A=1.0m×1.0m) |

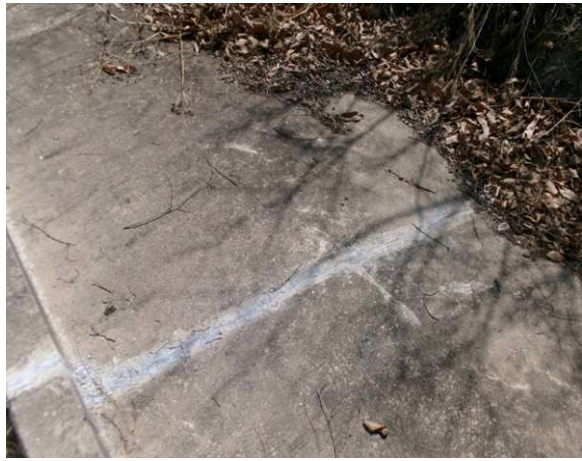
| 위 치 | STA 4.36k 1소단배수로 | 위 치 | STA 4.36k 1소단배수로 |

| 현 황 | 균열(L=2.0m) | 현 황 | 균열(L=2.0m) |

| 구 분 | 점검 결과 | 보수·보강 방안 |
|---|---|---|
| 배수시설 | 소단배수로 균열<br>수직도수로 균열 | 주입보수<br>주입보수 |

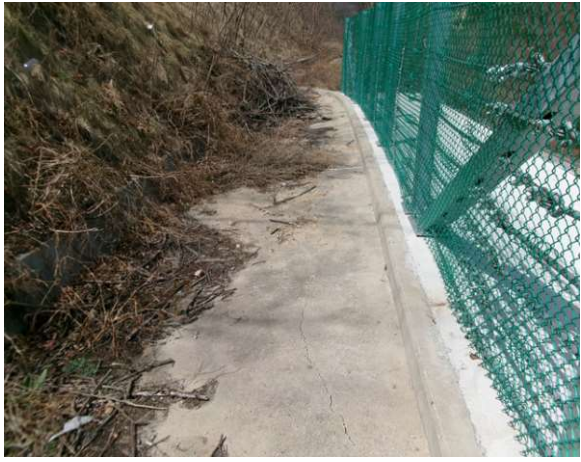
| 위 치 | STA 4.42k 1소단배수로 | 위 치 | STA 4.810k 1소단배수로 |

| 현 황 | 균열(L=5.0m) | 현 황 | 균열(L=10.0m) |

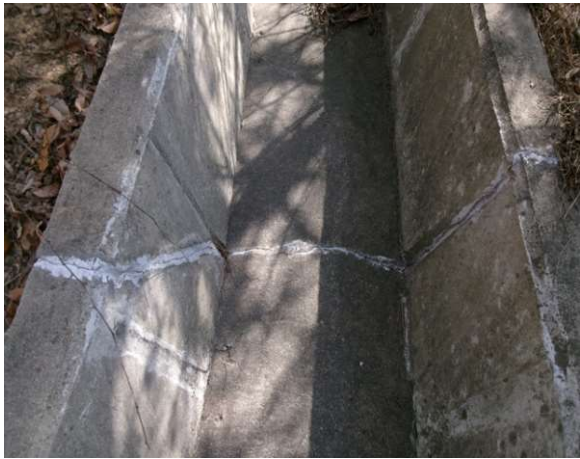
| 위 치 | STA 14.21k 산마루측구 | 위 치 | STA 14.23k 1소단배수로 |
| 현 황 | 균열(L=2.0m) | 현 황 | 균열(L=1.0m) |

| 구 분 | 손상 내용 | 단위 | 물량 | 개소 | 보수방안 | 비고 |
|---|---|---|---|---|---|---|
| | 산마루측구 균열 | m | 2.0 | 1 | 주입보수 | |

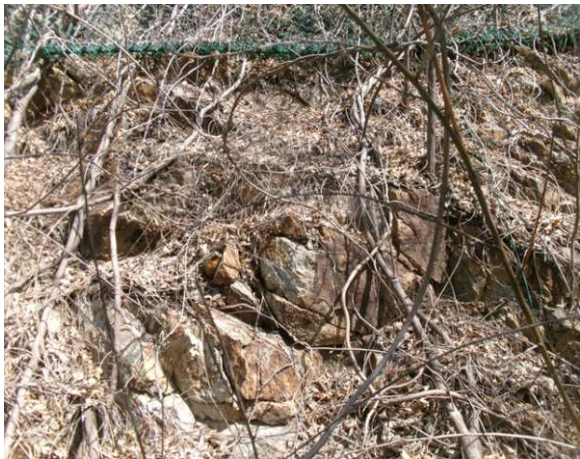
| 위 치 | 1단 사면 | 위 치 | STA 14.16k 1소단배수로 |
| 현 황 | 보통~심한풍화 | 현 황 | 들뜸(A=0.5mX1.0m) |

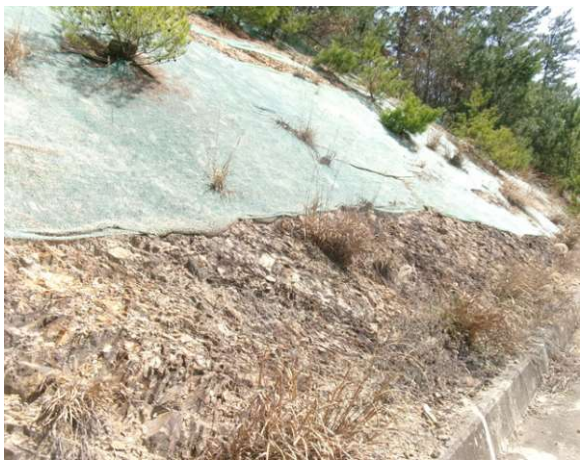
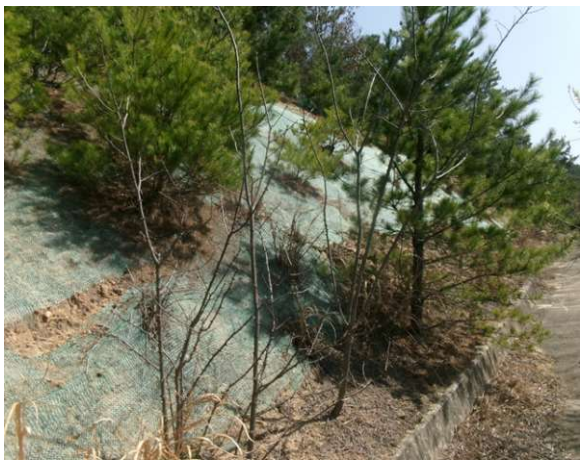
| 위 치 | 5단 사면 | 위 치 | 5단 사면 |
| 현 황 | 보통~심한풍화 | 현 황 | 보통~심한풍화 |

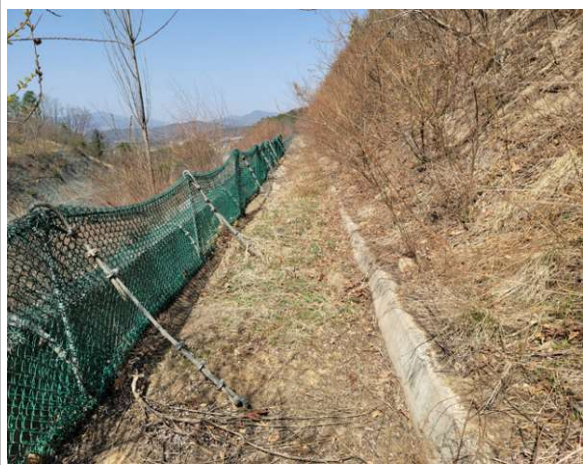
| 위 치 | STA 14.65k 1소단배수로 | 위 치 | STA 14.82k 5단 |
| 현 황 | 토사퇴적 | 현 황 | 심한풍화 |

| 구 분 | 점검 결과 | 보수·보강 방안 |
|---|---|---|
| 배수시설 | 소단배수로 균열<br>소단배수로 망상균열<br>소단배수로 파손<br>소단배수로 토사퇴적<br>산마루측구 균열<br>산마루측구 파손 | 주입보수<br>주입보수<br>단면보수<br>정비<br>주입보수<br>단면보수 |

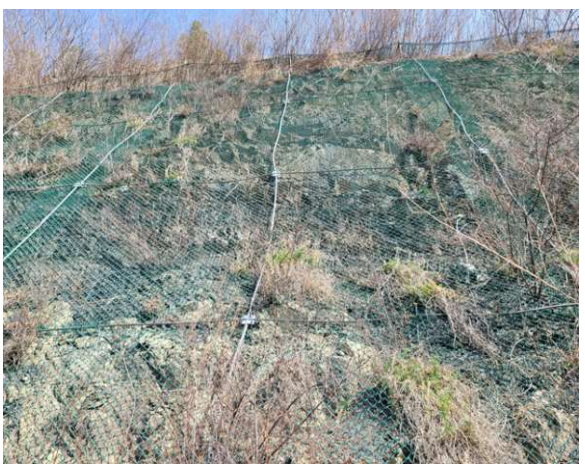
상주절토09는 사면 전반에 걸쳐 식생공, 배수시설, 보호시설이 설치되어 있으며, 풍화등급은 약한풍화(SW) ~ 심한풍화(HW) 정도이다. 상부자연사면 계곡부는 2개소가 확인되었다. 사면부 파쇄구간은 지표수 유입 및 동결융해작용으로 인해 진전이 될 수 있으므로, 지속적인 지속관찰이 요망된다. 배수시설에 균열, 파손 및 토사퇴적이 일부 확인되었으며, 배수시설에 발생한 손상은 원활한 배수를 위해 주입보수, 단면보수 및 정비를 실시하는 유지관리가 필요하다. 사면보호/보강시설은 기능발휘에 큰 문제가 없는 양호한 상태로 조사되었다.

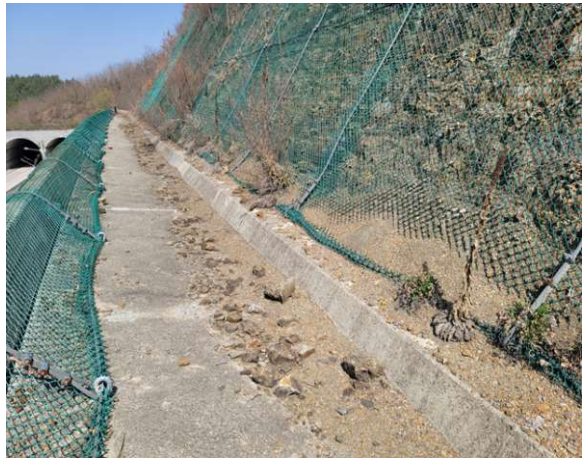
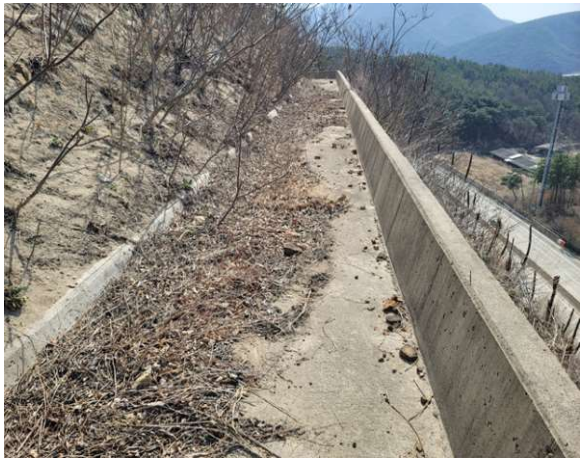
| 위 치 | STA 15.41k 1소단배수로 | 위 치 | STA 15.42k 2소단배수로 |
| 현 황 | 토사퇴적 | 현 황 | 토사퇴적 |

| 구 분 | 점검 결과 | 보수·보강 방안 |
|---|---|---|
| 배수시설 | 소단배수로 균열<br>소단배수로 토사퇴적<br>산마루측구 파손<br>산마루측구 균열 | 주입보수<br>정비<br>단면보수<br>주입보수 |

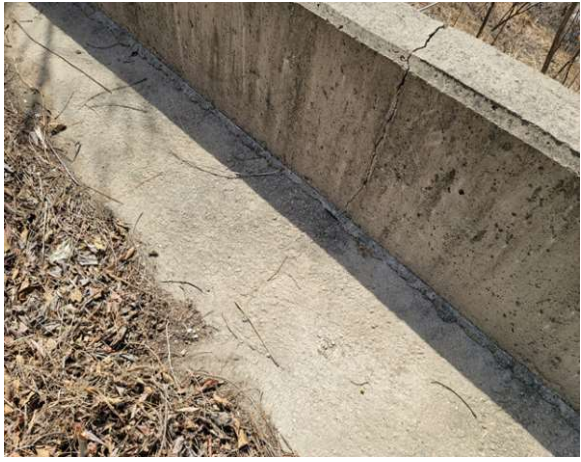
| 위 치 | STA 15.45k 1소단배수로 | 위 치 | STA 15.41k 2소단배수로 |
| 현 황 | 균열(L=2.0m) | 현 황 | 균열(L=2.0m) |

| 구 분 | 손상 내용 | 단위 | 물량 | 개소 | 보수방안 | 비고 |
|---|---|---|---|---|---|---|
| 배수시설 | 소단배수로 균열 | m | 16.00 | 8 | 주입보수 | |

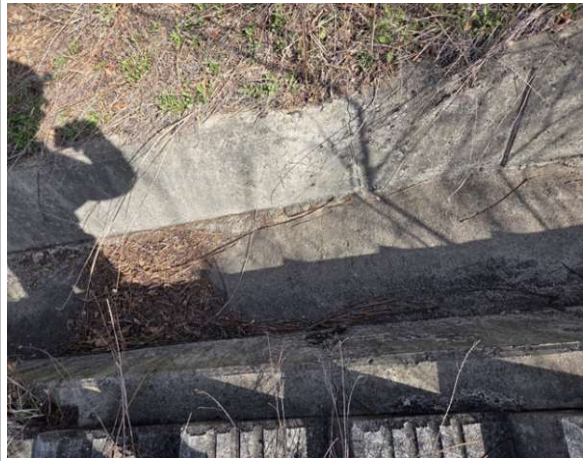
| 위 치 | STA 15.91k 산마루측구 | 위 치 | STA 15.96k 1소단배수로 |
| 현 황 | 균열(L=1.5m) | 현 황 | 균열(L=2.0m) |

| 구 분 | 점검 결과 | 보수·보강 방안 |
|---|---|---|
| 배수시설 | 소단배수로 균열<br>소단배수로 망상균열<br>소단배수로 토사퇴적<br>산마루측구 균열 | 주입보수<br>주입보수<br>청소<br>주입보수 |

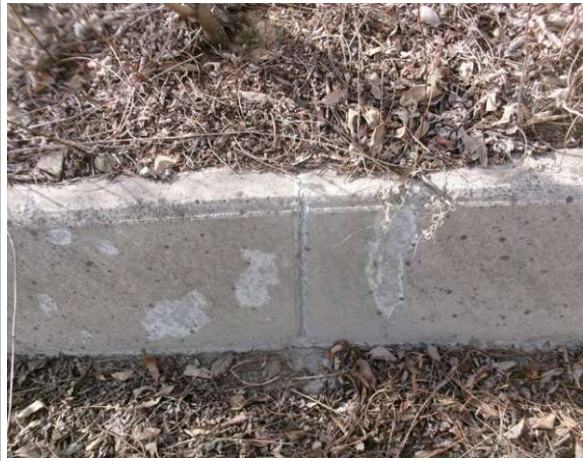
| 위 치 | STA 16.86k 산마루측구 | 위 치 | STA 16.88k 산마루측구 |
| 현 황 | 균열(L=1.0m) | 현 황 | 재균열(L=1.0m) |

| 구 분 | 점검 결과 | 보수·보강 방안 |
|---|---|---|
| 배수시설 | 소단배수로 균열<br>소단배수로 토사퇴적<br>산마루측구 균열 | 주입보수<br>정비<br>주입보수 |

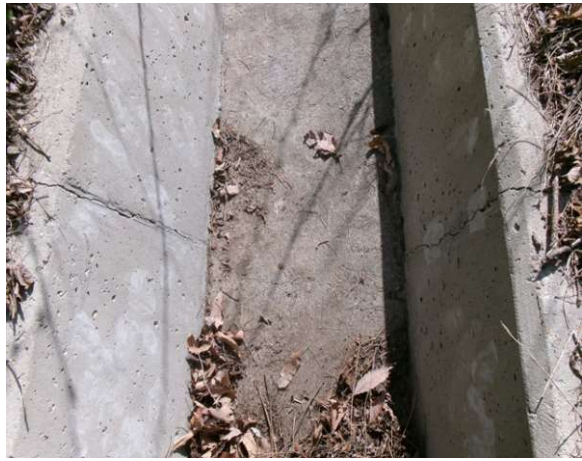
| 위 치 | STA 16.89k 산마루측구 | 위 치 | STA 16.91k 산마루측구 |
| 현 황 | 균열(L=1.5m) | 현 황 | 파손(A=0.2m×0.5m×2EA) |

| 구 분 | 점검 결과 | 보수·보강 방안 |
|---|---|---|
| 배수시설 | 소단배수로 균열<br>산마루측구 균열<br>산마루측구 파손<br>산마루측구 재료분리 | 주입보수<br>주입보수<br>단면보수<br>단면보수 |

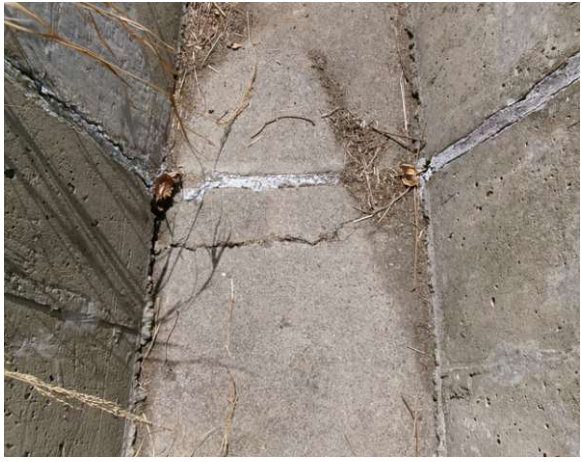
| 위 치 | STA 17.24k 산마루측구 | 위 치 | STA 17.24k 산마루측구 |
| 현 황 | 재료분리(A=0.2m×0.2m) | 현 황 | 균열(L=0.5m) |

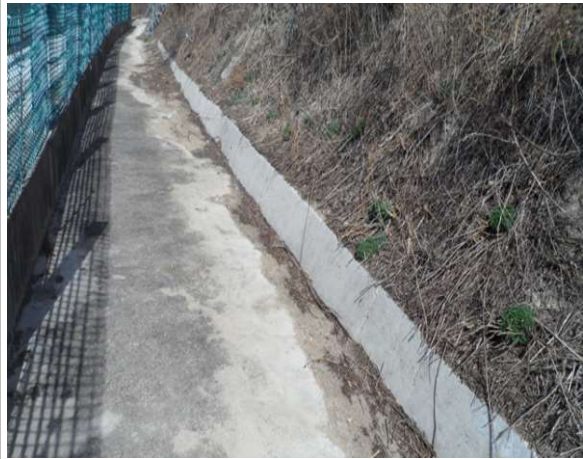
| 위 치 | STA 17.35~17.45k 1소단배수로 | 위 치 | STA 17.35~17.45k 1소단배수로 |
| 현 황 | 토사퇴적(L=100.0m) | 현 황 | 토사퇴적(L=100.0m) |

| 구 분 | 점검 결과 | 보수·보강 방안 |
|---|---|---|
| 배수시설 | 소단배수로 토사퇴적<br>소단배수로 균열 | 정비<br>주입보수 |

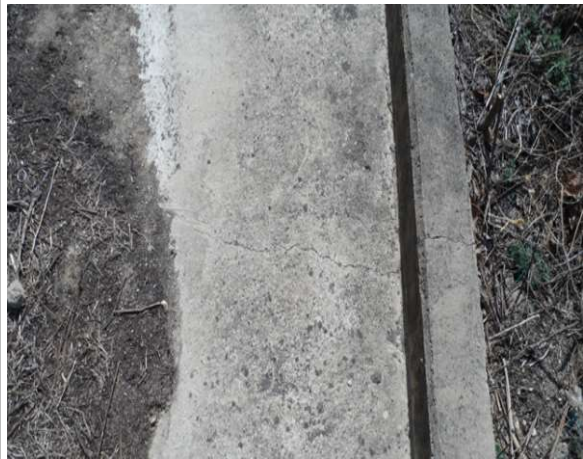
| 위 치 | STA 17.38k 1소단배수로 | 위 치 | STA 17.34k 1단 |

| 현 황 | 균열(L=2.0m) | 현 황 | 야생동물유도울타리 파손 |

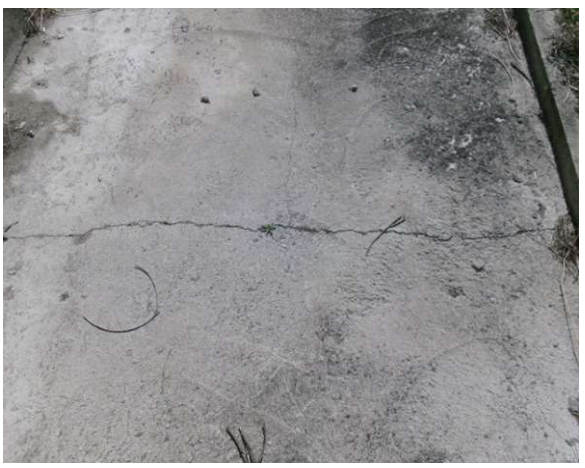
| 위 치 | 점검사다리 | 위 치 | STA 21.94k 1소단배수로 |

| 현 황 | 전경 | 현 황 | 균열(L=2.0m) |

| 구 분 | 점검 결과 | 보수·보강 방안 |
|---|---|---|
| 배수시설 | 소단배수로 균열 | 주입보수 |

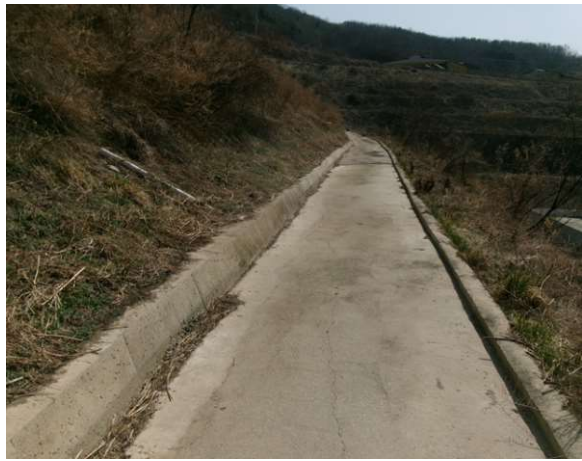
| 위 치 | STA 21.99k 1소단배수로 | 위 치 | 2024년 하반기 |

| 현 황 | 토사퇴적 보수 | 현 황 | 토사퇴적(L=120.0m) |

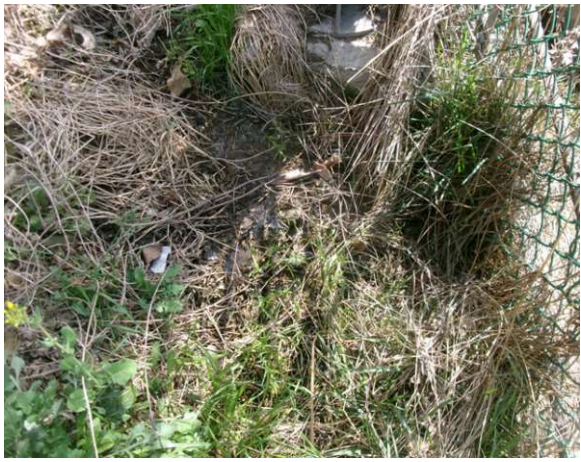
| 위 치 | STA 21.94k 1단 사면 | 위 치 | STA 21.94k 1단 사면 |

| 현 황 | 누수(떨어짐) | 현 황 | 누수(떨어짐) |

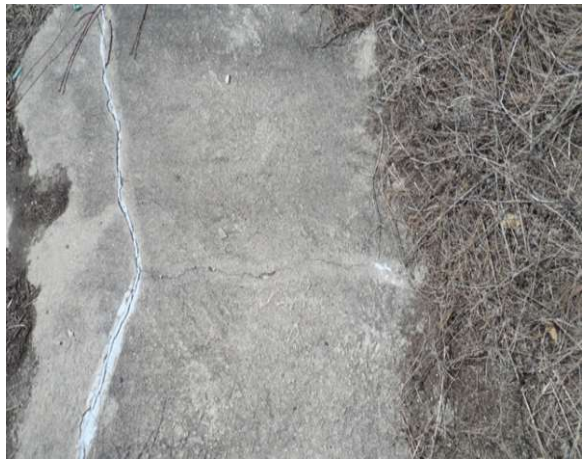
| 위 치 | STA 21.86k 1소단배수로 | 위 치 | STA 22.00k 1소단배수로 |

| 현 황 | 균열 (L=1.0m) | 현 황 | 균열 (L=5.0m) |

| 구 분 | 점검 결과 | 보수·보강 방안 |
|---|---|---|
| 배수시설 | 소단배수로 균열 | 주입보수 |

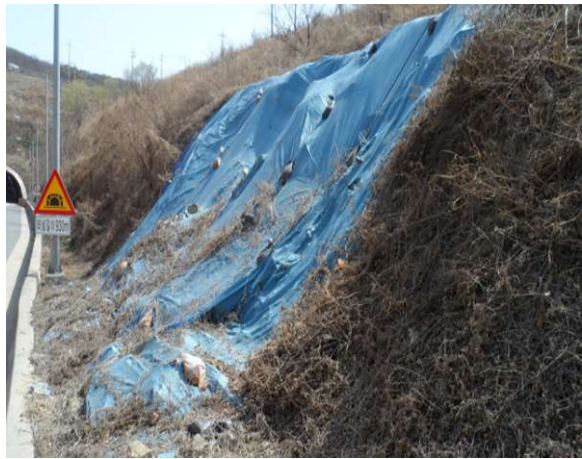
| 위 치 | STA 21.89k 1단 | 위 치 | 2024년 하반기 |

| 현 황 | 표층유실 임시보수 | 현 황 | 표층유실 임시보수 |

배수시설의 균열 등에 대해서는 주기적인 점검을 실시하는 유지관리가 필요하다.

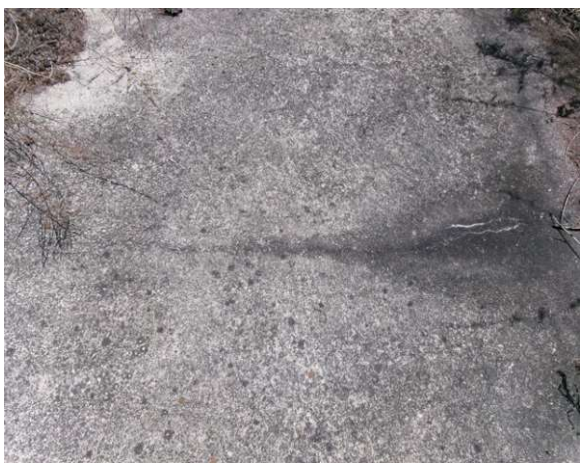
| 위 치 | 관넬형 옹벽 | 위 치 | STA 22.96k 1소단배수로 |

| 현 황 | 전경 | 현 황 | 균열(L=2.0m) |

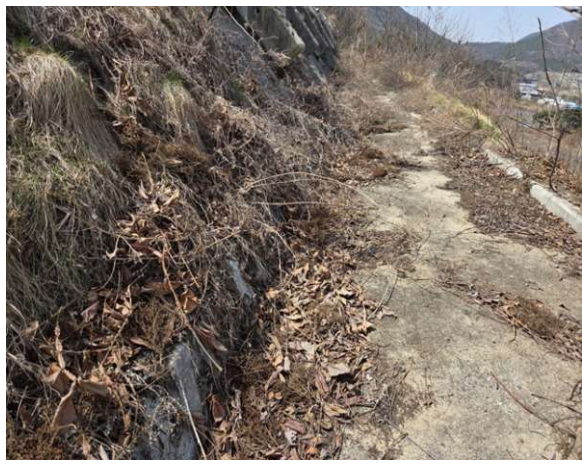
| 위 치 | STA 24.85k 소단배수로 | 위 치 | STA 24.89k 소단배수로 |

| 현 황 | 토사퇴적(L=40.0m) | 현 황 | 균열(L=2.0m) |

| 구 분 | 점검 결과 | 보수·보강 방안 |
|---|---|---|
| 배수시설 | 소단배수로 균열<br>소단배수로 토사퇴적<br>산마루측구 균열<br>산마루측구 파손 | 균열보수<br>청소<br>균열보수<br>단면보수 |

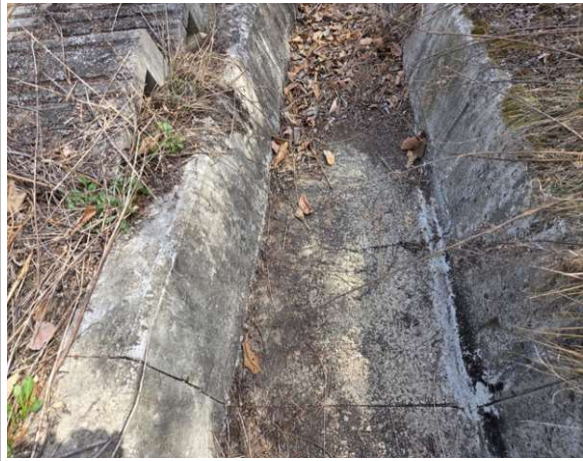
| 위 치 | STA 24.90k 산마루측구 | 위 치 | STA 24.91k 산마루측구 |

| 현 황 | 균열(L=1.0m) | 현 황 | 파손(A=0.3m×1.0m) |

| 구 분 | 손상 내용 | 단위 | 물량 | 개소 | 보수방안 | 비고 |
|---|---|---|---|---|---|---|
| | 산마루측구 균열 | m | 2.5 | 3 | 주입보수 | |

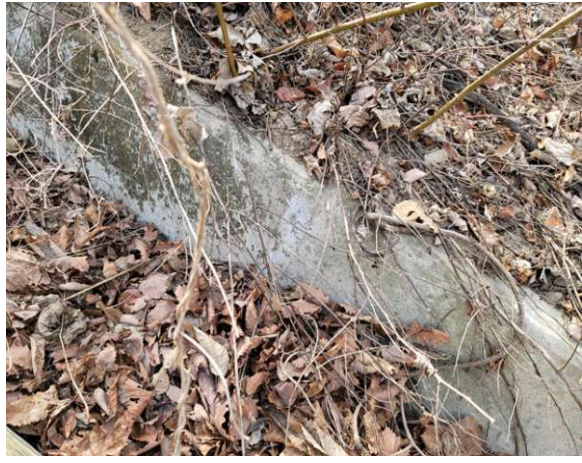
| 위 치 | STA 25.89k 산마루측구 | 위 치 | STA 25.91k 1소단배수로 |

| 현 황 | 균열 (L=0.5m) | 현 황 | 균열 (L=2.0m) |

| 구 분 | 손상 내용 | 단위 | 물량 | 개소 | 보수방안 | 비고 |
|---|---|---|---|---|---|---|
| | 산마루측구 균열 | m | 0.50 | 1 | 주입보수 | |

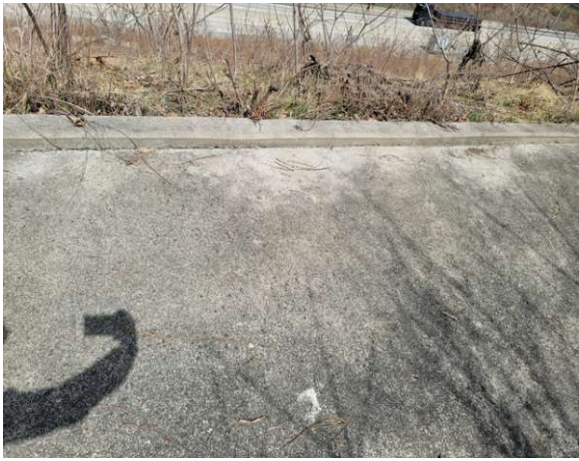
| 위 치 | STA 26.79k 1소단배수로 | 위 치 | STA 26.79k 1소단배수로 |

| 현 황 | 균열 (L=2.0m) | 현 황 | 균열 (L=2.0m) |

| 구 분 | 손상 내용 | 단위 | 물량 | 개소 | 보수방안 | 비고 |
|---|---|---|---|---|---|---|
| 배수시설 | 소단배수로 균열 | m | 2.0 | 1 | 주입보수 | |

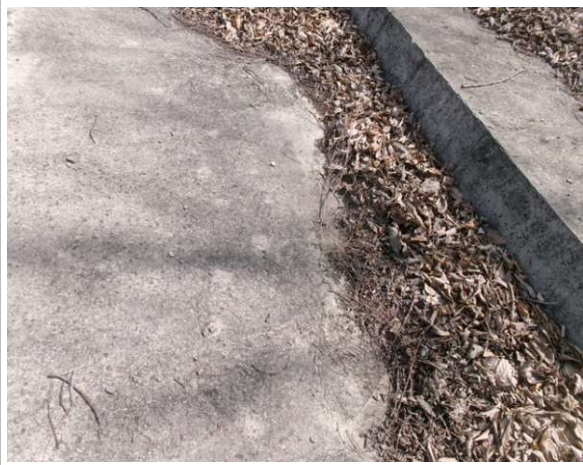
| 위 치 | STA 27.51k 1소단배수로 | 위 치 | STA 27.51k 1소단배수로 |

| 현 황 | 균열(L=4.0m) | 현 황 | 토사퇴적(L=20.0m) |

<table><tr> <th>종류</th> <th>위치</th> <th>상태</th> </tr><tr> <td>소단배수로</td> <td>27.504~27.584k</td> <td>균열, 파손</td> </tr></table>

영천절토22는 사면 전반에 걸쳐 식생공, 배수시설, 보호시설이 설치되어 있으며, 풍화등급은 보통풍화(MW) ~ 심한풍화(HW) 정도이다. 사면부는 손상이 없는 상태이나, 자연사면에 수목전도가 일부 발생하였으며, 식생활착은 양호한 상태이다. 배수시설에 기존손상인 균열, 파손, 토사퇴적 등이 확인되었고 배수기능에 문제는 없는 상태이나, 원활한 유지관리를 위한 보수가 필요하다. 사면보호/보강시설은 기능발휘에 큰 문제가 없는 양호한 상태로 조사되었다.

| 구 분 | 손상 내용 | 단위 | 물량 | 개소 | 보수방안 | 비고 |
|---|---|---|---|---|---|---|
| 배수시설 | 소단배수로 균열 | m | 25.00 | 11 | 주입보수 | |
