## 2.23 영천절토 23

영천절토 23 (관리이정 27.674~28.114km / 3공구 STA.11+660~12+100)

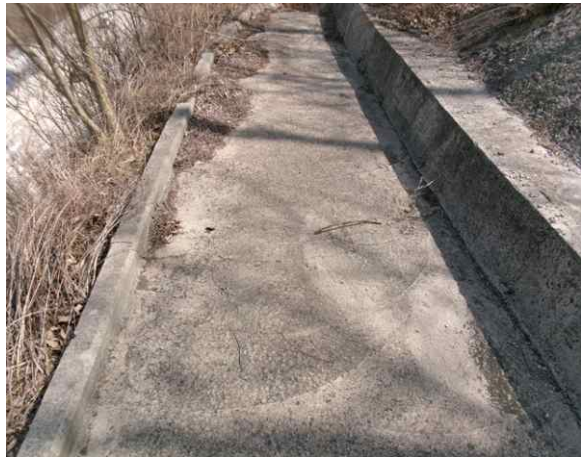
| 위 치 | STA 27.00k 1소단배수로 | 위 치 | STA 27.77k 1소단배수로 |

| 현 황 | 균열 (L=2.0m) | 현 황 | 균열 (L=2.0m) |

<table><tr> <th>종류</th> <th>위치</th> <th>상태</th> </tr><tr> <td>소단배수로</td> <td>27.734~27.834k, 27.894~28.014k</td> <td>균열</td> </tr></table>

| 구 분 | 손상 내용 | 단위 | 물량 | 개소 | 보수방안 | 비고 |
|---|---|---|---|---|---|---|
| 배수시설 | 소단배수로 균열 | m | 64.00 | 31 | 주입보수 | |

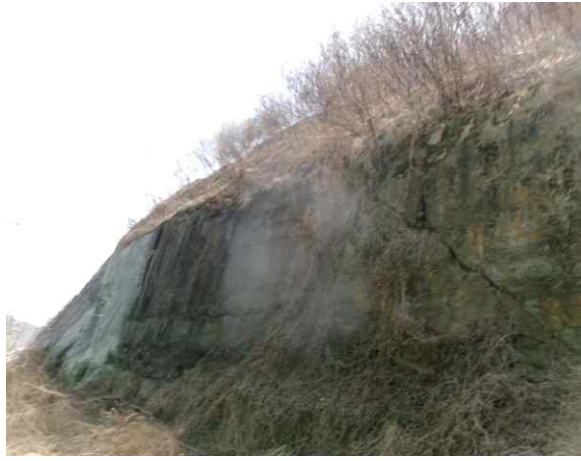
| 위 치 | STA 27.88k 1단 | 위 치 | STA 27.94k 4단 |

| 현 황 | 이완암 | 현 황 | 숯크리트 백태 |

영천절토23은 사면 전반에 걸쳐 식생공, 배수시설, 보호시설이 설치되어 있으며, 풍화등급은 보통풍화(MW) 정도이다. 상부자연사면에 계곡부가 1개소 확인되었고, 사면부 식생은 양호한 상태이며, 일부구간에서 이완암이 확인되었고, 지속관찰이 요망된다. 배수시설에 발생한 균열은 전반적인 배수기능에 큰 문제는 없는 상태이나 원활한 배수 기능 확보를 위한 균열보수를 실시하는 유지관리가 필요하다. 사면보호/보강시설은 기능발휘에 큰 문제가 없는 전반적으로 양호한 상태이나 슛크리트 백태가 조사되어 손상의 진전여부에 대한 지속관찰이 필요하다.

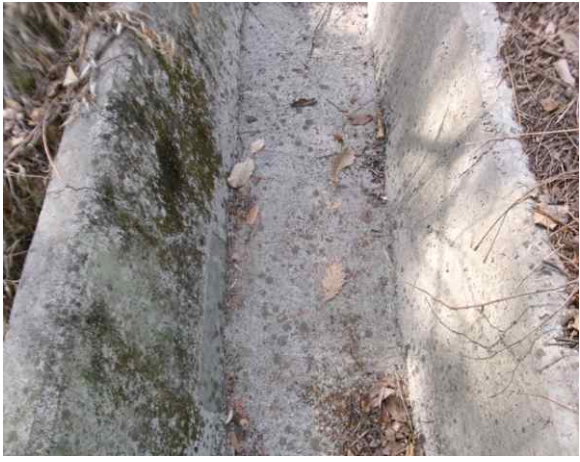
| 위 치 | STA 27.96k 1소단배수로 | 위 치 | STA 28.00k 산마루측구 |

| 현 황 | 균열 (L=2.0m) | 현 황 | 균열 (L=1.0m) |

<table><tr> <th>종류</th> <th>위치</th> <th>상태</th> </tr><tr> <td>산마루 측구</td> <td>28.014~28.114k</td> <td>균열</td> </tr></table>

| 구 분 | 손상 내용 | 단위 | 물량 | 개소 | 보수방안 | 비고 |
|---|---|---|---|---|---|---|
| | 산마루측구 균열 | m | 13.00 | 13 | 주입보수 | |

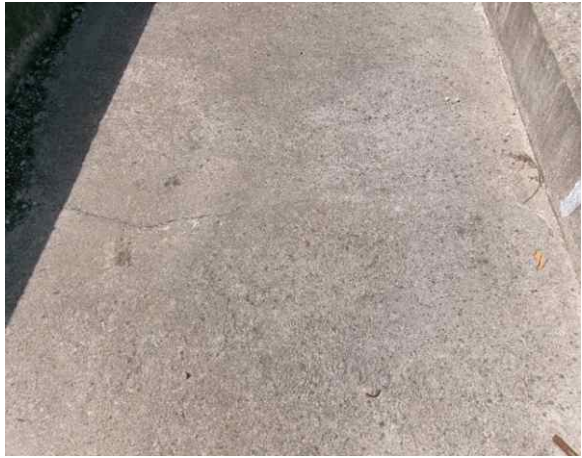
| 위 치 | 2소단배수로, 낙석방지울타리 | 위 치 | STA 31.43k 1소단배수로 |

| 현 황 | 전경 | 현 황 | 균열(L=2.0m) |

<table><tr> <th>종류</th> <th>위치</th> <th>상태</th> </tr><tr> <td>소단배수로</td> <td>31.263~31.653k</td> <td>균열</td> </tr></table>

| 구 분 | 손상 내용 | 단위 | 물량 | 개소 | 보수방안 | 비고 |
|---|---|---|---|---|---|---|
| 배수시설 | 소단배수로 균열 | m | 22.00 | 9 | 주입보수 | |

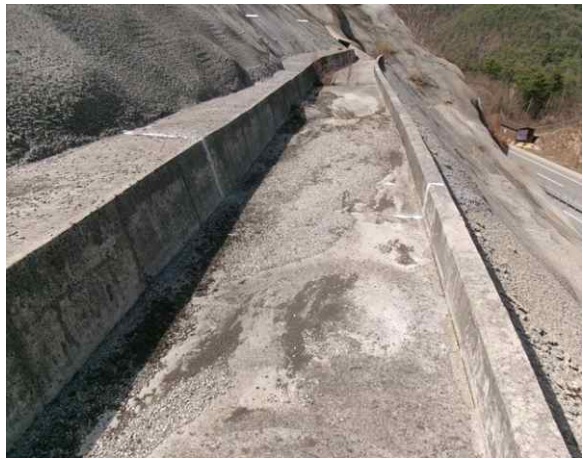
| 위 치 | STA 31.43k 1소단배수로 | 위 치 | STA 31.40k 3소단배수로 |

| 현 황 | 토사퇴적(A=10.0m×0.5m) | 현 황 | 균열(L=3.0m) |

| 구 분 | 점검 결과 | 보수·보강 방안 |
|---|---|---|
| 배수시설 | 소단배수로 균열<br>소단배수로 토사퇴적 | 주입보수<br>청소 |

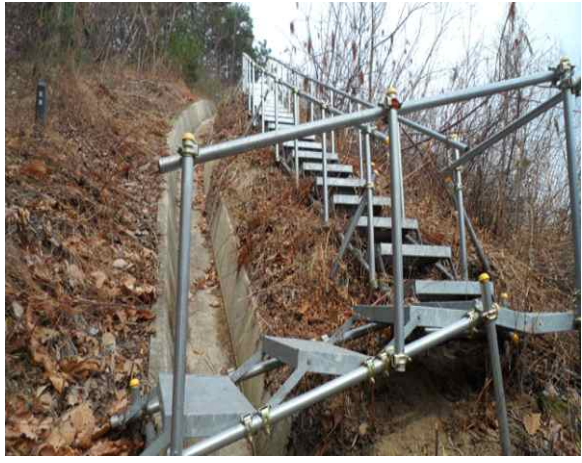
| 위 치 | 8단 사면 | 위 치 | 점검사다리, 산마루측구 |

| 현 황 | 전경 | 현 황 | 전경(수목과다 보수) |

| 점검내용 | | 점 검 결 과 | | | |
|---|---|---|---|---|---|
| 점검자<br>의견 | | <p>영천절토26은 사면 전반에 걸쳐 식생공, 배수시설, 보호시설이 설치되어 있으며, 풍화등급은 약간풍화(SW) ~ 보통풍화(MW) 정도이다. 상부자연사면 및 사면부 식생상태가 보통인 상태로 표층유실 임시보수부는 현재 식생이 양호한 상태이나, 지표수에 영향을 받을 수 있으므로, 특히 장마기간은 지속관찰이 요구되며, 지속관찰 후 진전시 조치가 필요하다. 소단배수로 균열의 경우 배수기능에 큰 문제는 없는 상태이나 내구성 확보 차원에서 균열에 대한 보수를 실시하는 유지관리가 필요하다. 사면보호/보강시설은 기능발휘에 큰 문제가 없는 상태이나, 숏크리트 균열, 파손, 들뜸은 단면보수가 필요하며, 백태는 지속관찰 후 조치가 요망된다. 점검사다리 진입부 수목 과다의 경우 금회 보수가 실시되었으며 현재 양호한 상태이다.</p> | | | |

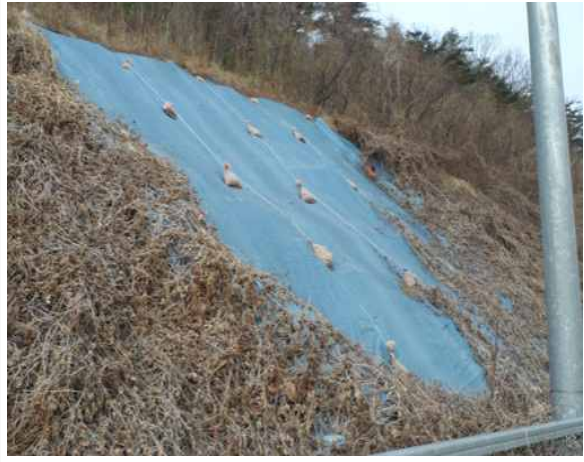
| 위 치 | STA 33.88k 1단 | 위 치 | 2024년 하반기 |

| 현 황 | 임시보수부 전경 | 현 황 | 임시보수부 전경 |

| 점검내용 | | 점 검 결 과 | | | |
|---|---|---|---|---|---|
| | | 상세현황<br>(위치/규모) | · 1단 사면 임시보수 (A=7.5m²)<br>· 소단배수로 균열 (L=30.0m, 11ea) | | |

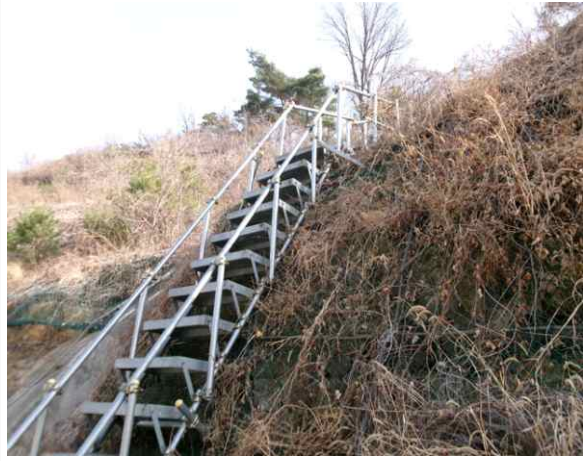
| 위 치 | 점검계단 | 위 치 | STA 36.25K 1소단배수로 |

| 현 황 | 전경(식생) | 현 황 | 균열(L=2.0m) |

| 점검내용 | | 점 검 결 과 | | | |
|---|---|---|---|---|---|
| 점검자<br>의견 | | 상주절토27은 사면 전반에 걸쳐 식생공, 배수시설, 보호시설이 설치되어 있으며, 풍화등급은 약한풍화(SW) ~ 심한풍화(HW) 정도이다. 상부자연사면의 식생활착은 양호한 상태이고, 사면부 36.33k 1단 사면에 표층유실 우려 구간이 일부 조사되었으며, 강우시 지표수 유입에 대한 손상 진전 여부에 대한 지속관찰이 필요하다. 심한풍화구간은 낙석방지망 설치로 위험성은 낮으나, 주기적인 점검을 통한 유지관리가 필요하다. 배수시설에 균열이 일부 조사되었고, 배수기능은 양호한 상태이나 내구성증진을 위한 주입보수가 요구된다. 사면보호/보강시설은 기능발휘에 큰 문제가 없는 양호한 상태로 조사되었다. 점검계단에 발생하였던 식생은 금회 보수되어 현재 상태는 양호하다. | | | |

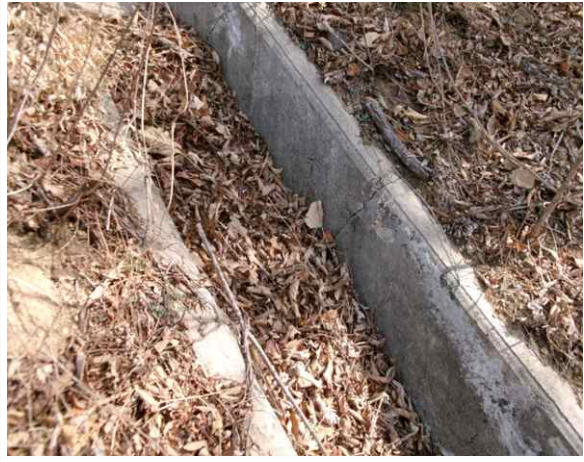
| 위 치 | STA 36.30K 산마루측구 | 위 치 | STA 36.33K 1단 사면 |

| 현 황 | 균열(L=1.0m) | 현 황 | 표층유실 우려 |

| 점검내용 | | 점 검 결 과 | | | |
|---|---|---|---|---|---|
| | 산마루 측구 | | 36.235~36.375k | 균열 | |

| 구 분 | 손상 내용 | 단위 | 물량 | 개소 | 보수방안 | 비고 |
|---|---|---|---|---|---|---|
| | 산마루측구 균열 | m | 1.00 | 1 | 주입보수 | |

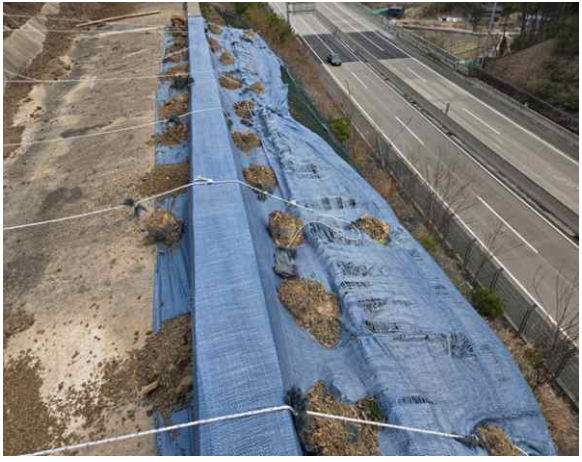
| 위 치 | 야생동물유도울타리 | 위 치 | STA 37.21k 1단 사면 |

| 현 황 | 전경 | 현 황 | 표층유실부 임시보수 |

| 점검내용 | | 점 검 결 과 | | | |
|---|---|---|---|---|---|
| 점검자<br>의견 | 영천절토28은 사면 전반에 걸쳐 식생공, 배수시설, 보호시설이 설치되어 있으며, 풍화등급은 보통풍화(MW) ~ 심한풍화(HW) 정도이다. 상부자연사면에 계곡부가 1개소 확인되었고, 상단에 관목류가 서식하고 있는 상태이다. 사면부에 발생한 표층유실은 현재 임시보수된 상태이고, 추후 강우 및 지표수에 영향을 받을 수 있으므로, 특히 장마기간은 지속관찰이 필요하며, 지속관찰 후 진전시 조치가 필요하다. 2단 암구간 쉐기파괴 징후구간의 경우 보호시설인 낙석방지망 내 포획되어 있으나 강우, 지표수 유입 등에 의한 손상이 진전될 우려가 있으므로 지속관찰을 통한 유지관리가 요구되며, 진전시 보수대책 수립이 필요하다. 배수시설에 균열, 파손, 재료분리, 토사, 낙석퇴적은 원활한 배수기능을 위해 주입보수, 단면보수 및 청소를 실시하는 유지관리가 필요하다. 사면보호/보강시설은 기능발휘에 큰 문제가 없는 양호한 상태로 조사되었다. | | | | |

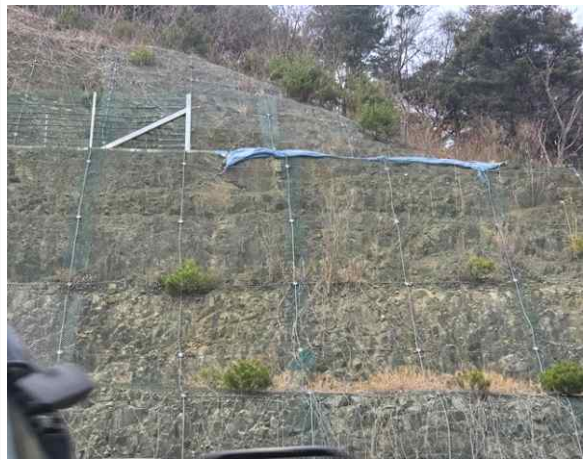
| 위 치 | STA 37.21k 1단 | 위 치 | STA 37.25k 1소단배수로 |

| 현 황 | 표층유실부 임시보수 | 현 황 | 토사퇴적( $V=80.0\text{m} \times 1.0\text{m} \times 0.1\text{m}$ ) |

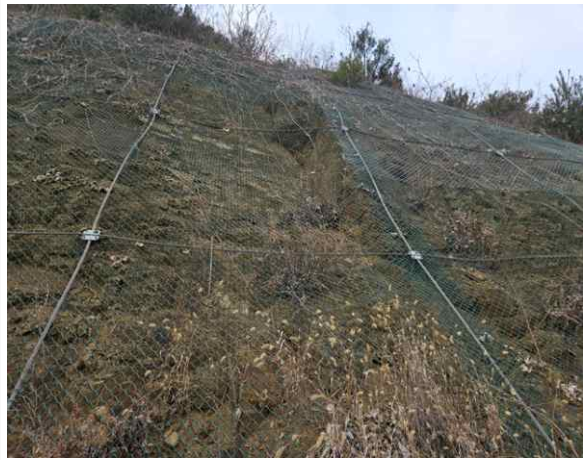
| 위 치 | STA 37.23k 2단 | 위 치 | STA 37.23k 2단 |

| 현 황 | 빼기파괴 징후구간( $A=1.0\text{m}^2$ ) | 현 황 | 빼기파괴 징후구간( $A=1.0\text{m}^2$ ) |

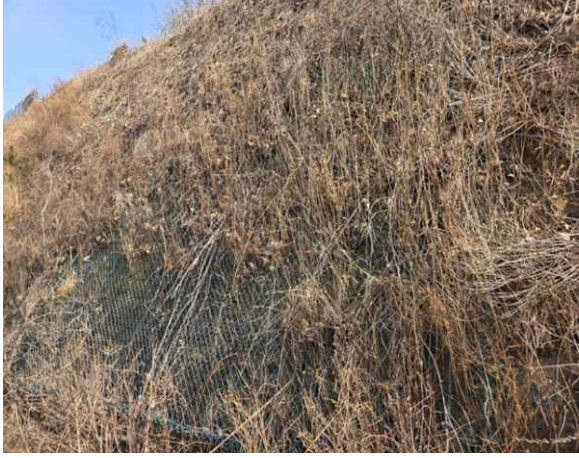
| 위 치 | 산마루측구, 점검계단 | 위 치 | 1단 |

| 현 황 | 전경 | 현 황 | 보통~심한풍화 구간 |

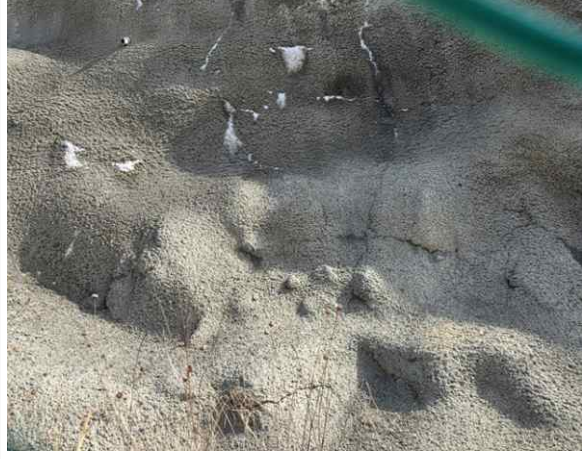
| 위 치 | STA 38.35k 1단 | 위 치 | STA 38.28k 1소단배수로 |

| 현 황 | 쏟크리트 망상균열(A=5.0m×3.0m) | 현 황 | 토사퇴적(L=20.0m) |

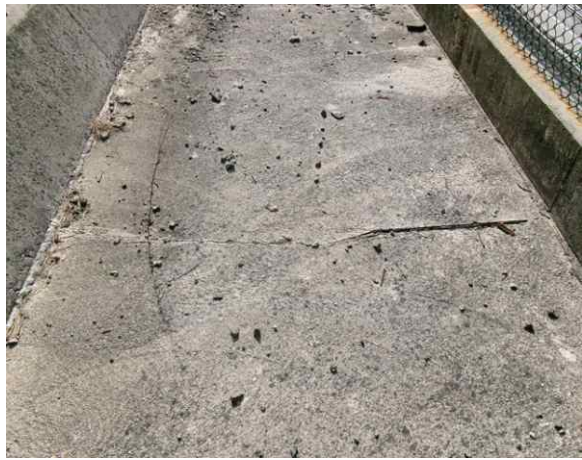
| 위 치 | 소단배수로, 낙석방지울타리 | 위 치 | STA 38.62k 1소단배수로 |

| 현 황 | 전경 | 현 황 | 균열(L=2.0m) |

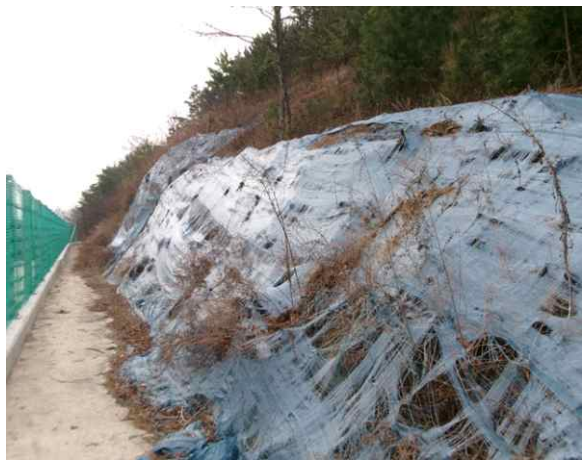
| 위 치 | 1소단배수로, 낙석방지울타리 | 위 치 | STA 40.08k 2단 |

| 현 황 | 전경 | 현 황 | 유실 예방 차원의 방수포 설치 |

| 점검내용 | | 점 검 결 과 | | | |
|---|---|---|---|---|---|
| 점검자<br>의견 | | 영천절토31은 사면 전반에 걸쳐 식생공, 배수시설, 보호시설이 설치되어 있으며, 풍화등급은 보통풍화(HW) ~ 심한풍화(HW) 정도이다. 상부자연사면 및 사면부는 손상이 없는 상태이며, 절토부 2단에 유실 예방 차원의 방수포가 설치되었다. 2023년 사면붕괴이후 조사일 현재 계단식옹벽+앵커가 시공된 상태이며, 손상이 없는 양호한 것으로 조사되었다. 배수시설은 균열, 토사퇴적 등이 조사되었고 배수기능에 문제가 없는 상태이나, 내구성 증진을 위한 균열보수 및 정비가 요망된다. 임시보수부는 강우, 지표수 유입 등에 의한 진전여부에 대하여 지속관찰이 필요하고, 옹벽 상부 사면에 대한 지속적인 관리가 요구된다. | | | |

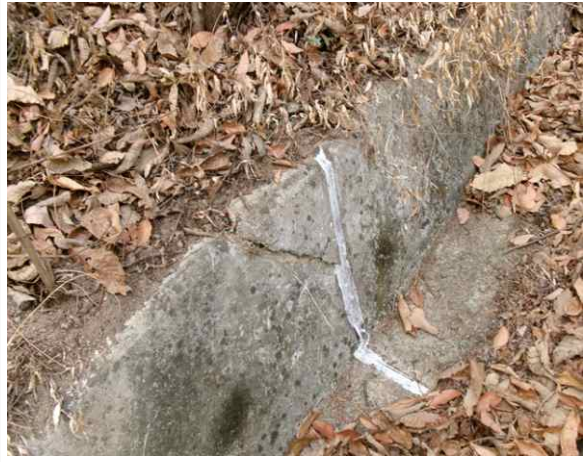
| 위 치 | STA 40.75k 산마루측구 | 위 치 | STA 40.79k 수직도수로 |

| 현 황 | 파손(A=0.09m²) | 현 황 | 파손(A=0.15m²) |

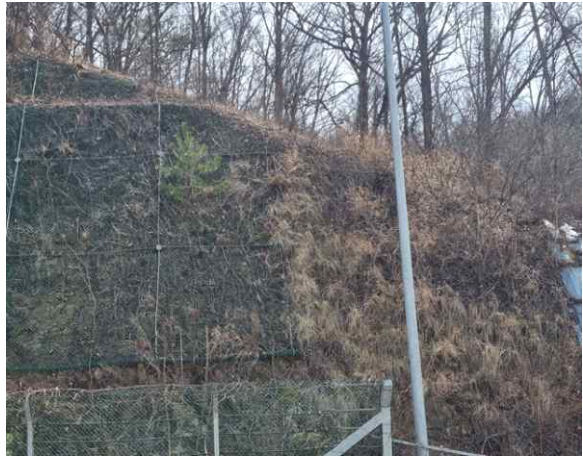
| 위 치 | STA 0+390 1단 사면 | 위 치 | STA 0+515 1단 사면 |

| 현 황 | 충전물유실 및 하부퇴적 | 현 황 | 충전물유실 및 하부퇴적 |

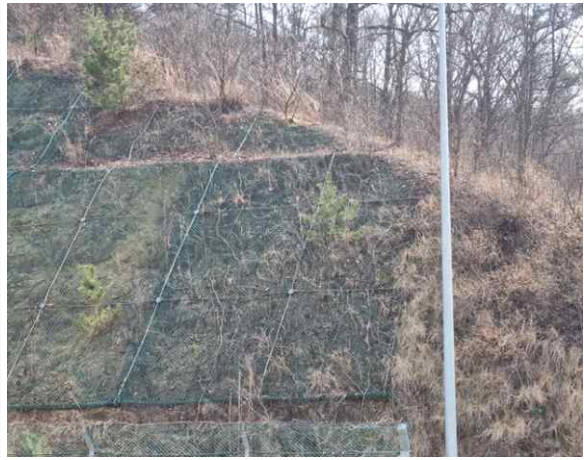
| 위 치 | STA 0+395 1단 사면 | 위 치 | STA 0+380 1단 사면 |

| 현 황 | 충전물유실 및 하부퇴적 | 현 황 | 임시보수부 |

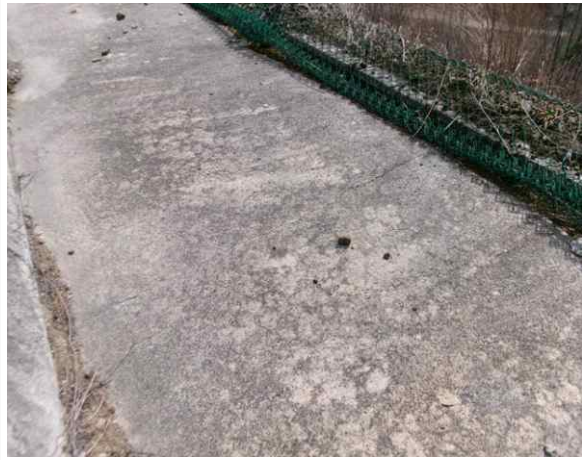
| 위 치 | STA 1.98k 1소단배수로 | 위 치 | STA 2.09k 1소단배수로 |

| 현 황 | 균열(L=2.0m) | 현 황 | 망상균열(A=20.0m×2.0m) |

| 구 분 | 손상 내용 | 단위 | 물량 | 개소 | 보수방안 | 비고 |
|---|---|---|---|---|---|---|
| 배수시설 | 소단배수로 균열 | m | 23.00 | 10 | 주입보수 | |

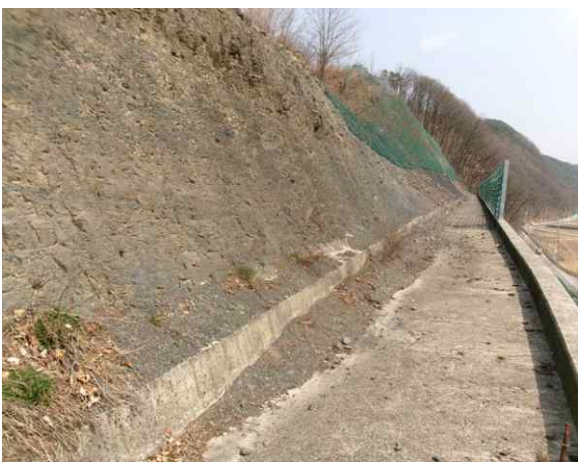
| 위 치 | 소단배수로 낙석방지울타리 | 위 치 | 1소단배수로 전구간 |

| 현 황 | 전경 | 현 황 | 낙석퇴적 |

| 구 분 | 점검 결과 | 보수 · 보강 방안 |
|---|---|---|
| 배수시설 | 소단배수로 균열<br>소단배수로 망상균열<br>소단배수로 낙석퇴적<br>산마루측구 균열 | 주입보수<br>주입보수<br>정비<br>주입보수 |

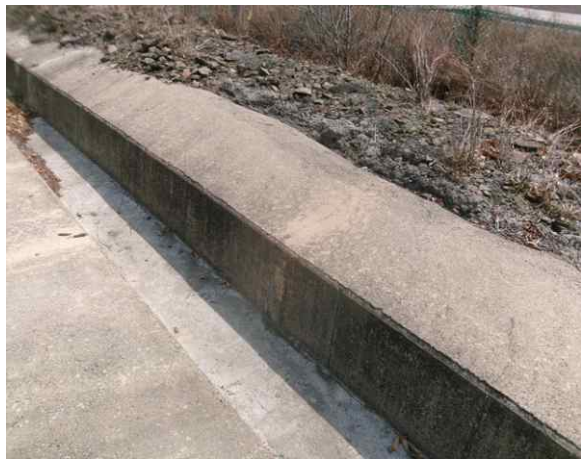
| 위 치 | STA 0+230 산마루측구 | 위 치 | STA 0+265 1소단배수로 |

| 현 황 | 균열(L=1.0m) | 현 황 | 망상균열(A=5.0m <sup>2</sup> ) |

| 구 분 | 손상 내용 | 단위 | 물량 | 개소 | 보수방안 | 비고 |
|---|---|---|---|---|---|---|
| | 산마루측구 균열 | m | 1.00 | 1 | 주입보수 | |

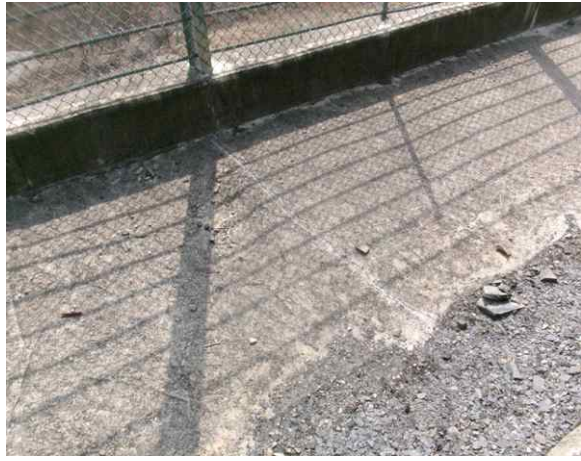
| 위 치 | STA 0+300 1소단배수로 | 위 치 | STA 0+320 1소단배수로 |

| 현 황 | 균열(L=2.5m) | 현 황 | 균열(L=2.5m) |

| 구 분 | 손상 내용 | 단위 | 물량 | 개소 | 보수방안 | 비고 |
|---|---|---|---|---|---|---|
| 배수시설 | 소단배수로 균열 | m | 10.00 | 4 | 주입보수 | |

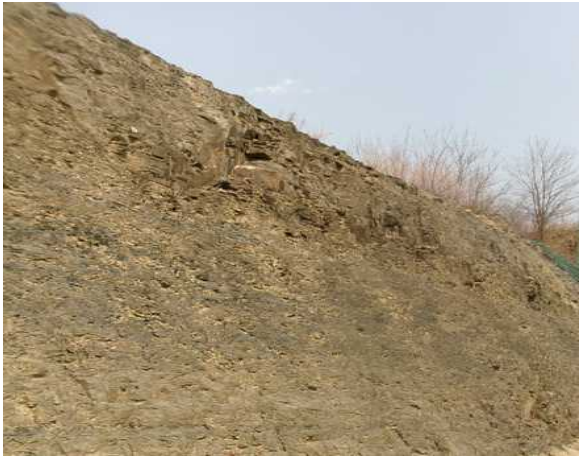
| 위 치 | STA 0+370 1소단배수로 | 위 치 | 전구간 |

| 현 황 | 낙석방지울타리 지주부 파손(A=0.15m <sup>2</sup> ) | 현 황 | 심한 풍화 |

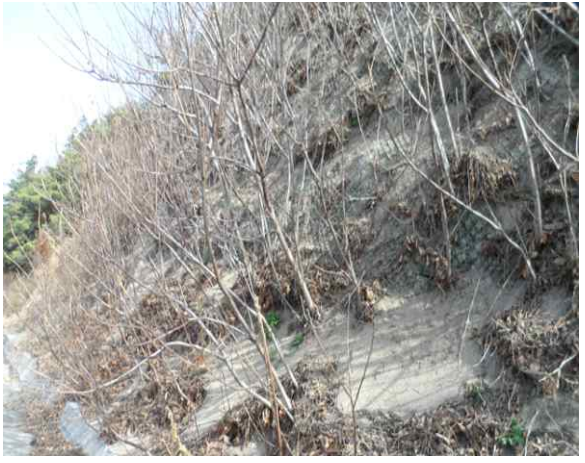
| 위 치 | 소단 배수로 | 위 치 | STA 53.37k 2단 |

| 현 황 | 전경 | 현 황 | 녹생토유실(A=10.0m×5.0m) |

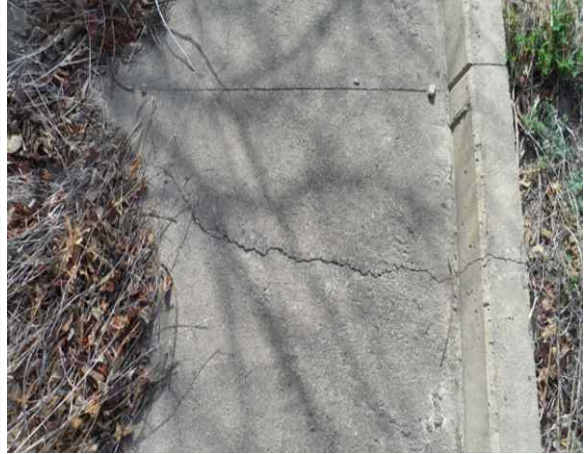
| 위 치 | STA 53.38k 1소단배수로 | 위 치 | STA 53.38k 1소단배수로 |

| 현 황 | 균열(L=2.0m) | 현 황 | 토사퇴적(A=50.0m×0.5m) |

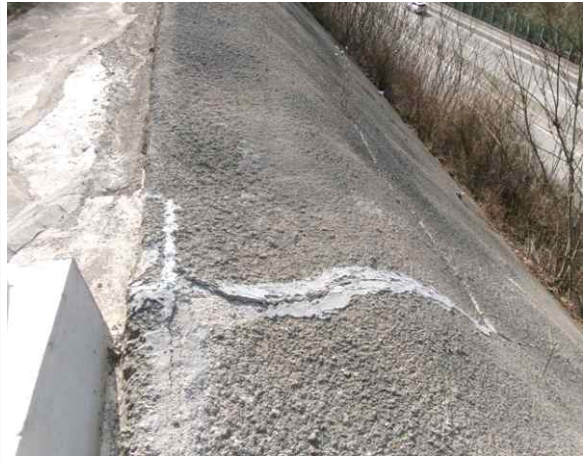
| 위 치 | STA 54.59k 2단 | 위 치 | 1소단배수로 낙석방지울타리 및 낙석방지책 설치 |

| 현 황 | 숏크리트 들뜸 1.0*2.0 | 현 황 | 낙석방지울타리(40m), 낙석방지책(10m) 상태양호 |

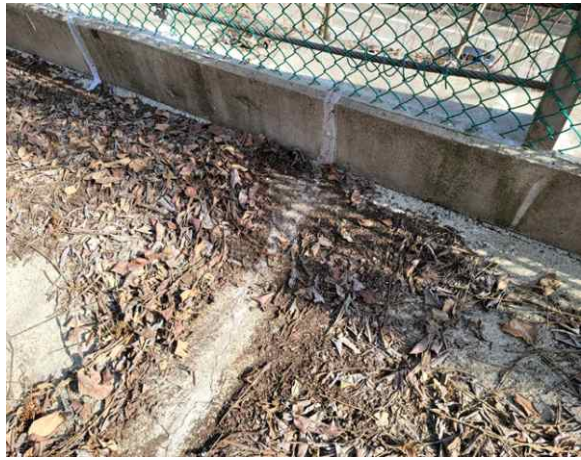
| 위 치 | STA 54.71k 1소단배수로 | 위 치 | STA 54.85k 산마루측구 |

| 현 황 | 균열(L=2.0m) | 현 황 | 파손(A=0.2m×0.5m) |

| 구 분 | 손상 내용 | 단위 | 물량 | 개소 | 보수방안 | 비고 |
|---|---|---|---|---|---|---|
| 배수시설 | 소단배수로 균열 | m | 18.00 | 9 | 주입보수 | |

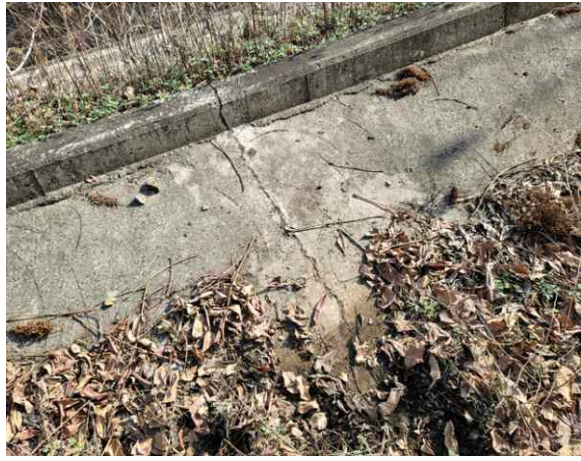
| 위 치 | STA 54.85k 1소단배수로 | 위 치 | STA 54.85k 1소단배수로 |

| 현 황 | 균열(L=2.0m) | 현 황 | 토사퇴적(V=1.0m³) |

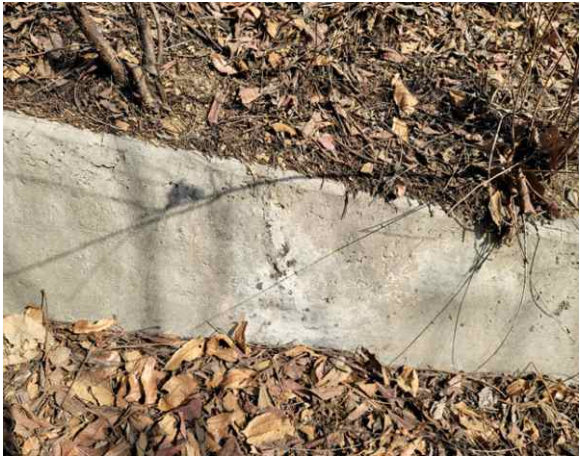
| 위 치 | STA 54.88k 1소단배수로 | 위 치 | STA 54.90k 산마루측구 |

| 현 황 | 균열(L=2.0m) | 현 황 | 균열(L=1.5m) |

| 구 분 | 손상 내용 | 단위 | 물량 | 개소 | 보수방안 | 비고 |
|---|---|---|---|---|---|---|
| | 산마루측구 균열 | m | 3.00 | 3 | 주입보수 | |

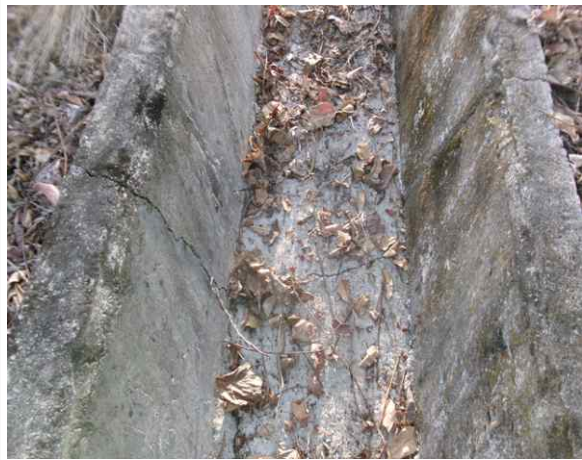
| 위 치 | STA 57.93k 산마루측구 | 위 치 | STA 57.97k 1소단배수로 |

| 현 황 | 파손(A=0.15㎡) | 현 황 | 균열(L=3.0m) |

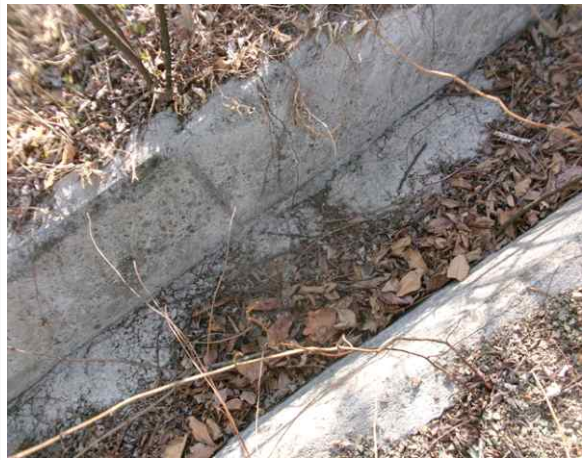
| 위 치 | STA 57.97k 산마루측구 | 위 치 | STA 58.00k 산마루측구 |

| 현 황 | 균열(L=1.5m) | 현 황 | 파손(A=0.1㎡) |

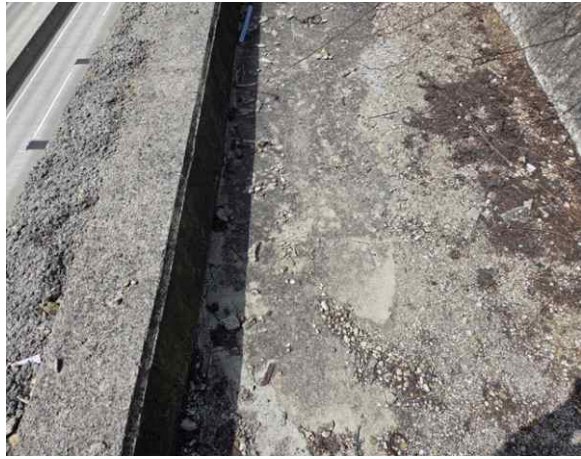
| 위 치 | STA 58.89k 1소단배수로 | 위 치 | STA 58.96k 1소단배수로 |

| 현 황 | 균열 (L=2.0m) | 현 황 | 망상균열 (A=1.0m×40.0m) |

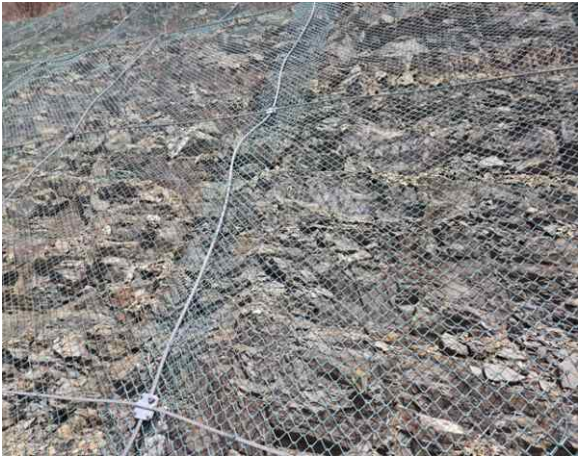
| 위 치 | 2단 사면 | 위 치 | 3단 보통풍화 |

| 현 황 | 이완암 우려구간 | 현 황 | 전경 |

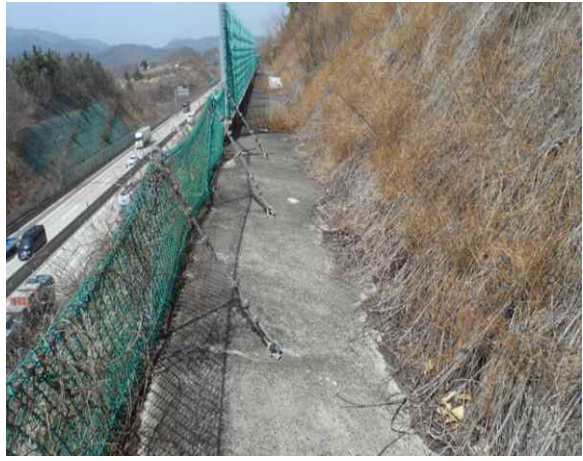
| 위 치 | 하단 및 낙석방지울타리 | 위 치 | 점검계단, 산마루측구 |

| 현 황 | 전경 | 현 황 | 전경 |

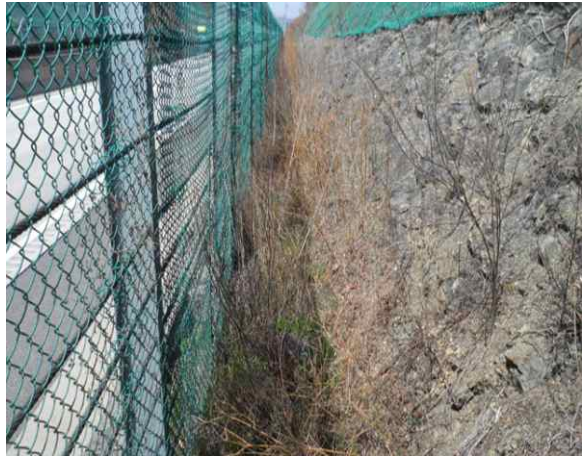
| 위 치 | 소단배수로, 낙석방지울타리 | 위 치 | 수직도수로 |

| 현 황 | 전경 | 현 황 | 전경 |

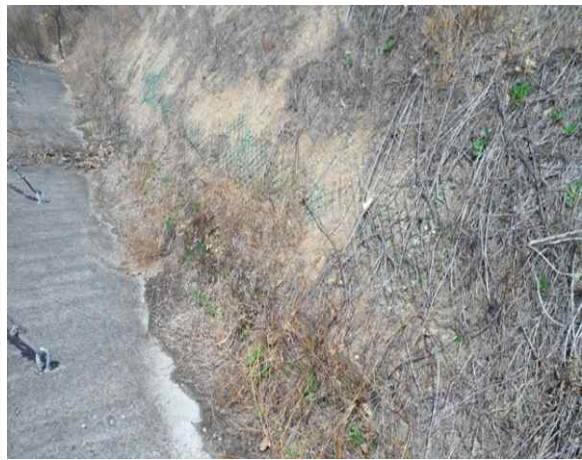
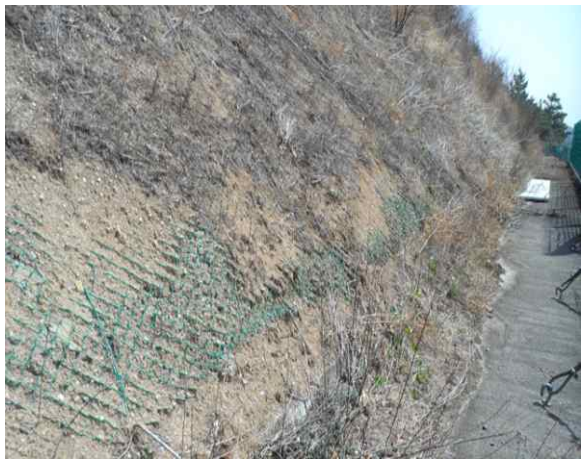
| 위 치 | STA 66.53k 1소단배수로 | 위 치 | STA 66.53k 1소단배수로 |

| 현 황 | 토사퇴적(L=10m) | 현 황 | 토사퇴적(L=10m) |

| 구 분 | 점검 결과 | 보수 · 보강 방안 |
|---|---|---|
| 배수시설 | 소단배수로 균열<br>소단배수로 토사퇴적<br>소단배수로 자재적치 | 주입보수<br>정비<br>정비 |
