## 22. 화남1교

전경 및 손상현황 사진

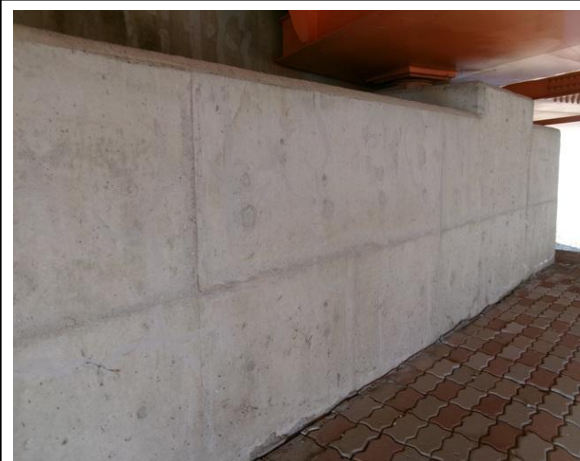
| 위 치 | 교대 영천방향 A1 |

| 현 황 | 보수부 망상균열(A=8.0m×1.5m) |

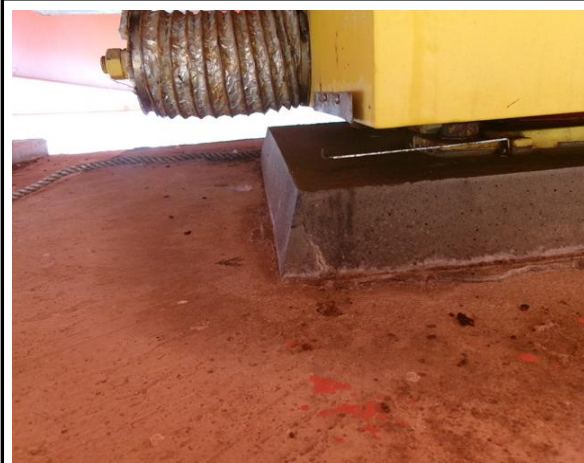
| 위 치 | 교량받침 P4-SH6 |

| 현 황 | 무수축몰탈 박리( $A = 0.2\text{m} \times 0.2\text{m}$ ) |
