## 23. 영천절토23

## 전경 및 손상현황 사진

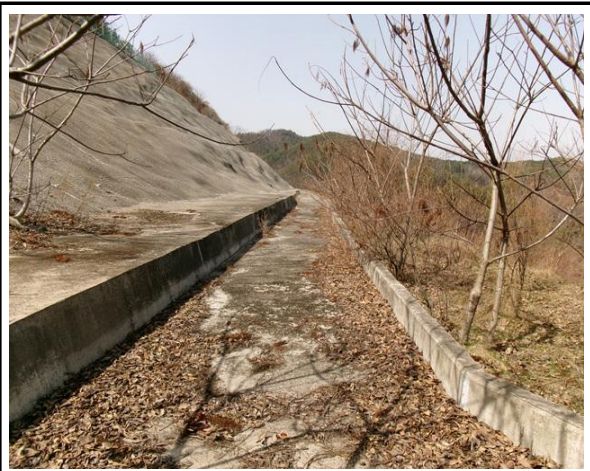
| 위 치 | 1소단배수로 |

| 현 황 | 전경 |

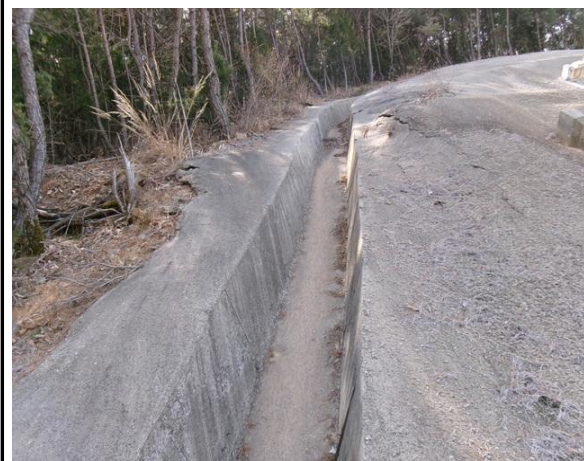
| 위 치 | 산마루측구 |

| 현 황 | 전경 |

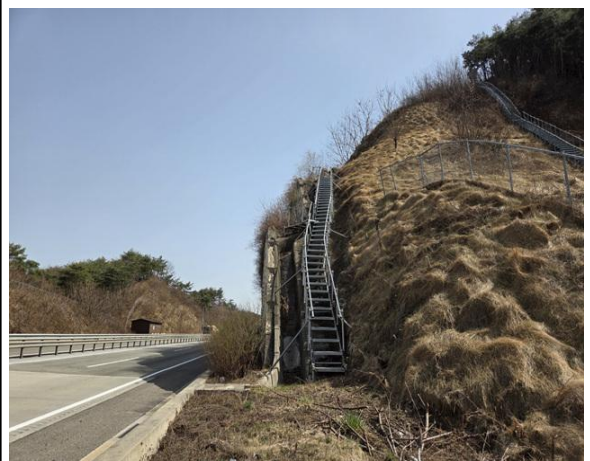
| 위 치 | 점검계단 |

| 현 황 | 전경 |

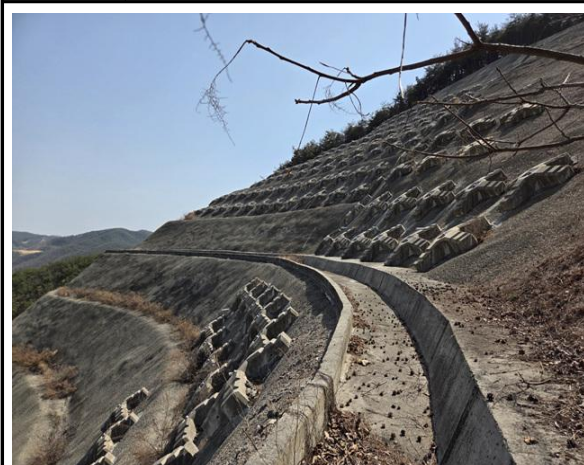
| 위 치 | 3소단배수로 전경 |

| 현 황 | 전경 |

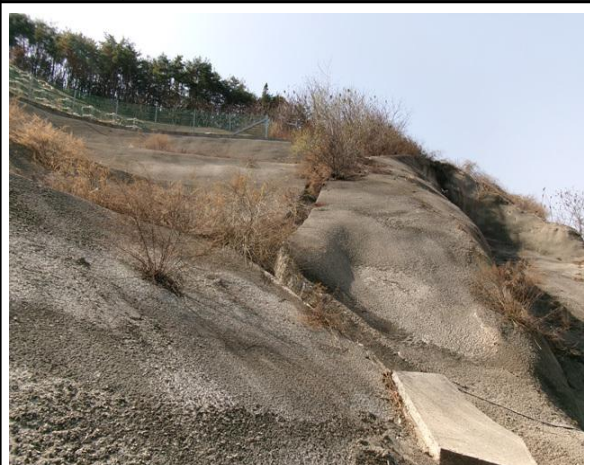
| 위 치 | 숫크리트, 수직도수로 |

| 현 황 | 전경 |

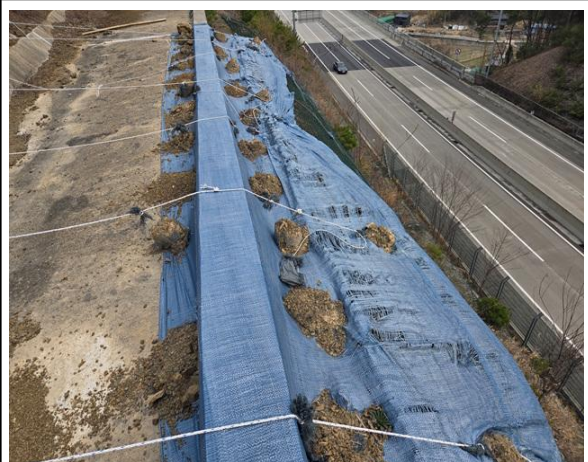
| 위 치 | STA 37.21k 1단 사면 |

| 현 황 | 표층유실부 임시보수 |
