**10~12. 동탄산척배수지,  
동탄산척가압지,  
동탄산척송수관로**

## C. 현장조사 및 시험

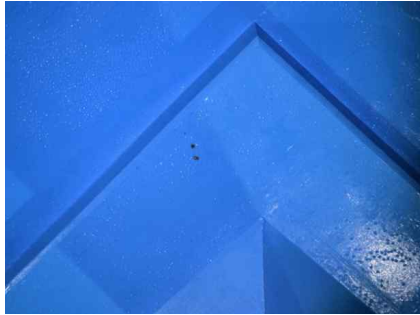
<배수지 1지 상부슬래브 녹물>

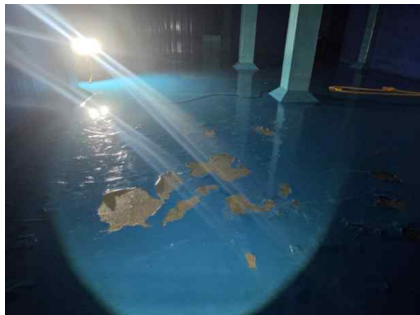
<배수지 1지 바닥슬래브 도장박리>

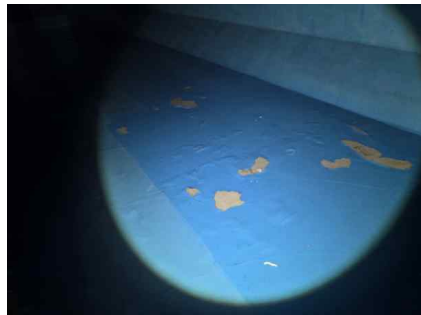
<배수지 1지 바닥슬래브 도장박리>

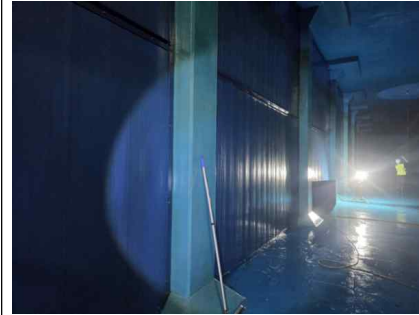
<배수지 1지 도류벽 상태양호>

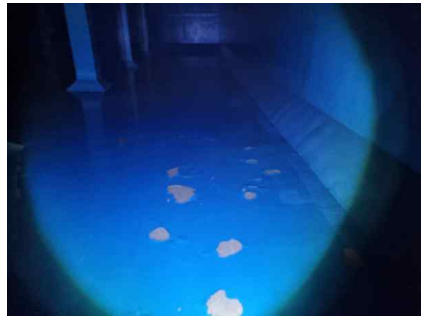
<배수지 2지 바닥슬래브 도장박리>

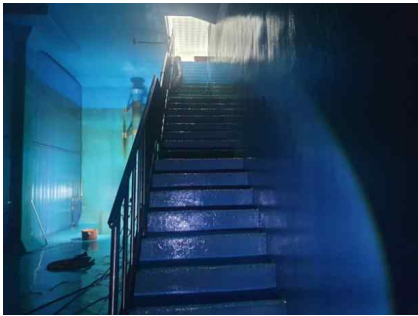
<배수지 2지 출입계단 및 안전난간 상태양호>

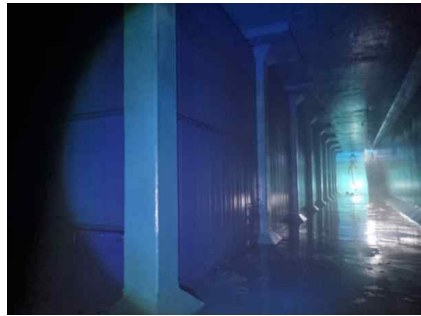
<배수지 2지 도류벽 상태양호>

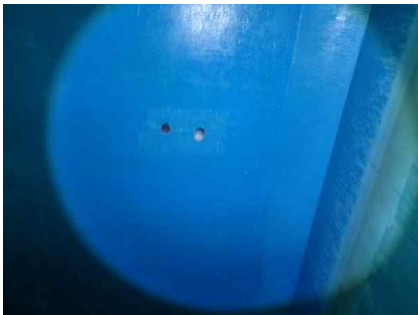
<배수지 3지 상부슬래브 망상균열>

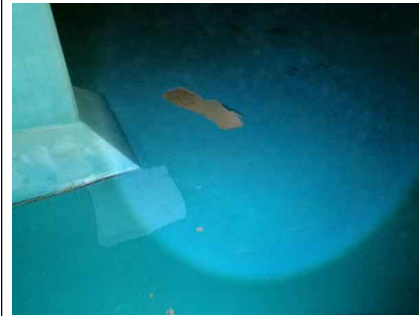
<배수지 3지 바닥슬래브 도장박리>

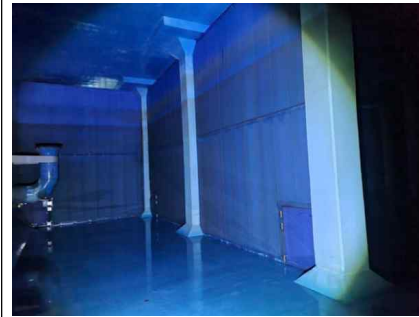
<배수지 4지 도류벽 상태양호>

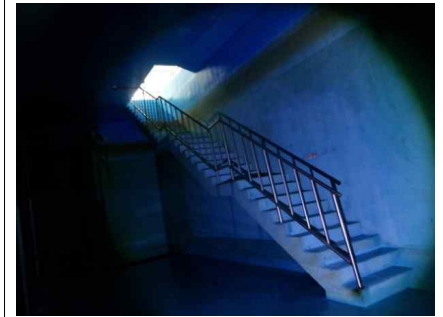
<배수지 4지 출입계단 및 안전난간 상태양호>

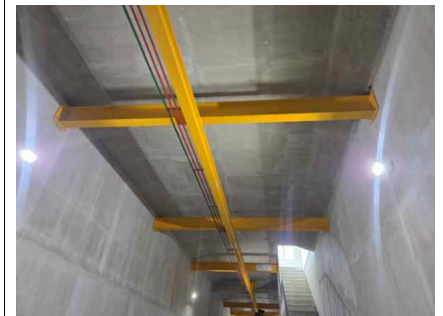
<1~2호지 유입밸브실 상부슬래브 상태양호>

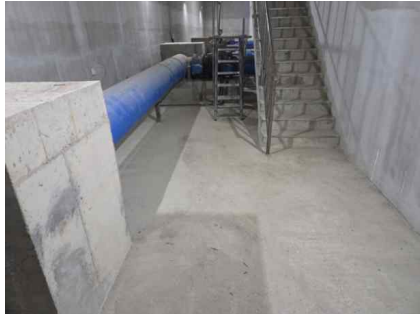
<1~2호지 유입밸브실 바닥슬래브 상태양호>

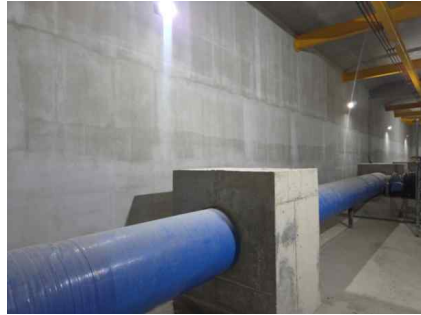
<1~2호지 유입밸브실 배관받침 상태양호>

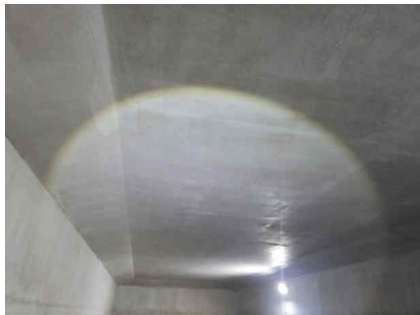
<1~2호지 유출밸브실 상부슬래브 상태양호>

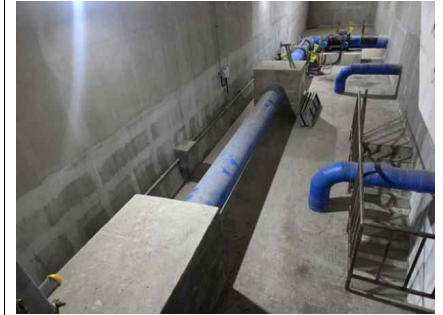
<3~4호지 유입밸브실 배관받침 상태양호>

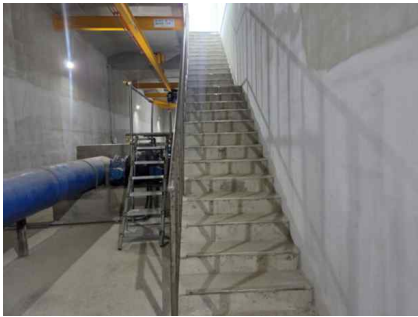
<1~2호지 유입밸브실 계단 난간 상태양호>

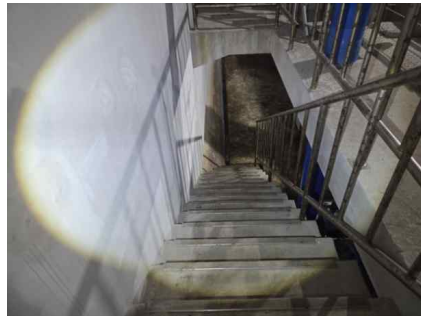
<1~2호지 유출밸브실 계단 난간 상태양호>

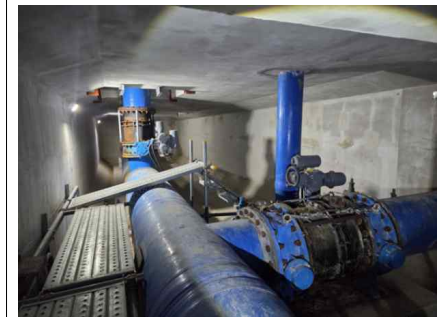
<유출 밸브, 배관, 볼트류 상태양호>

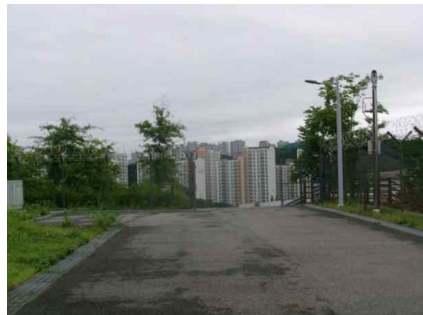
<배수지 입구부 상태양호>

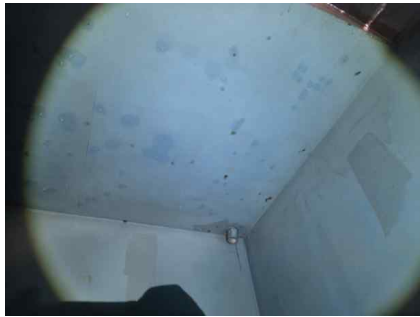
<배수지 2지 상부슬래브 녹 발생>

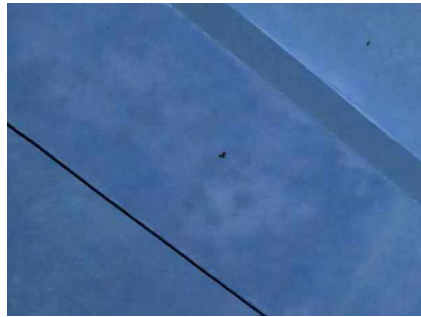
<배수지 2지 상부슬래브 녹 발생>

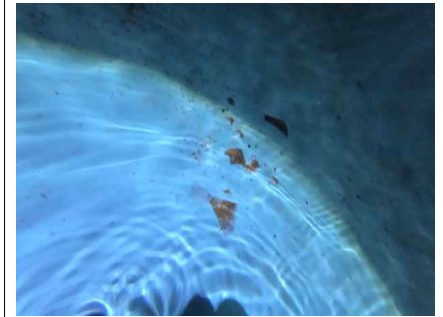
<배수지 2지 바닥슬래브 도장박리>

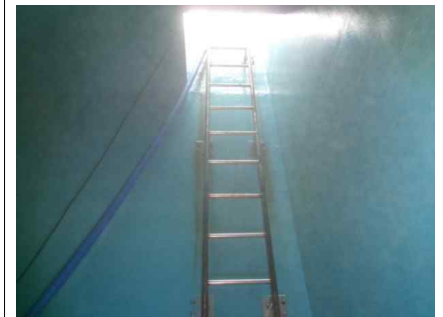
<배수지 1지 점검사다리 상태양호>

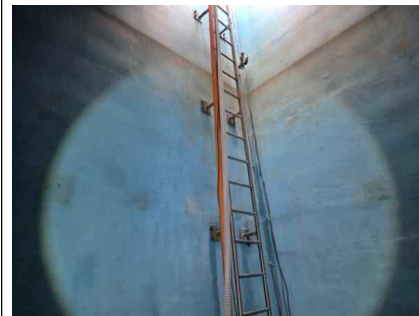
<배수지 2지 점검사다리 상태양호(1구역)>

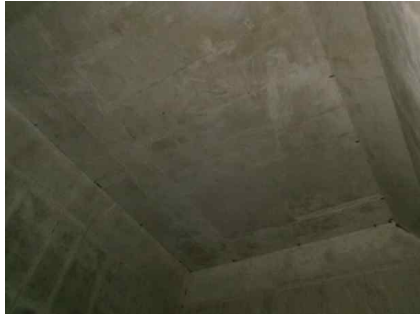
<유량계실 내부 상태양호>

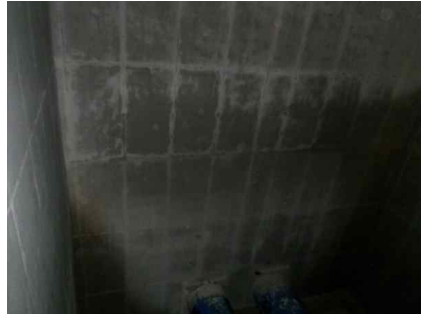
<유량계실 내부 상태양호>

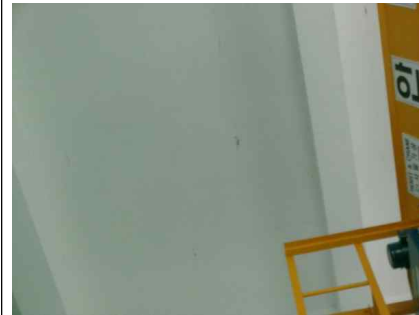
<펌프실 지상1층 상부슬래브 누수흔적>

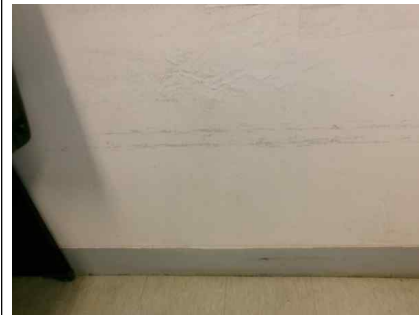
<사무실 벽체 물탈균열>

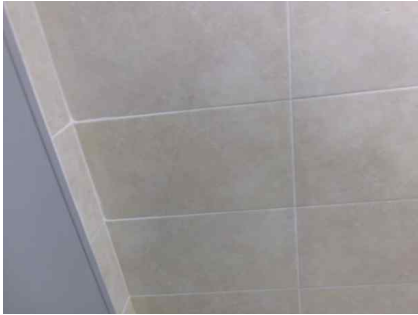
<화장실 벽체 타일균열>

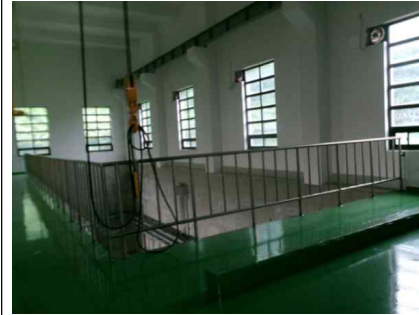
<펌프실 지상1층 안전난간 상태양호>

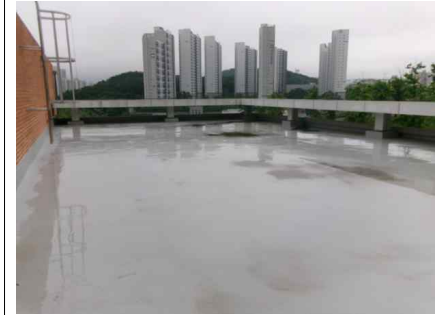
<건축물 옥상 방수층, 파라펫 상태양호>

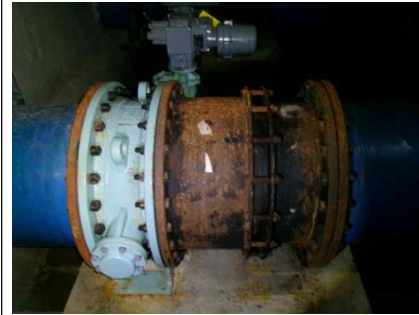
□. 기계·전기

<유입배관실 배관설비 관부식>

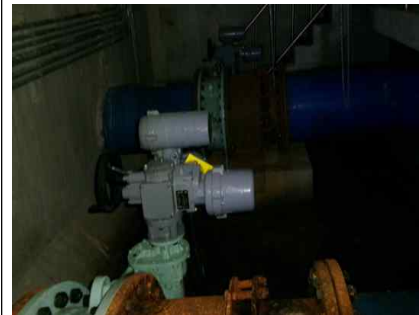
□. 기계·전기

<배관실 유입밸브 상태양호>

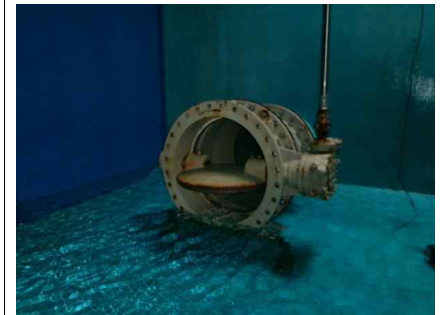
□. 기계·전기

<저류지 유출 수동밸브 상태양호>

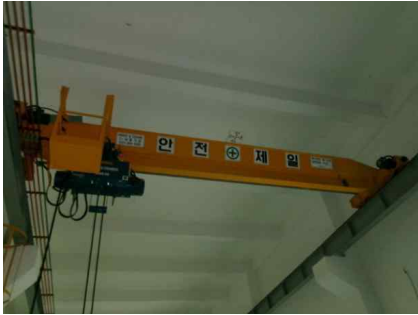
### □. 기계·전기

<펌프실 호이스트 상태양호>

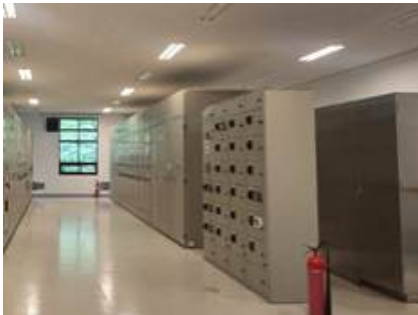
### □. 기계·전기

<전기실 수변전설비 상태양호>

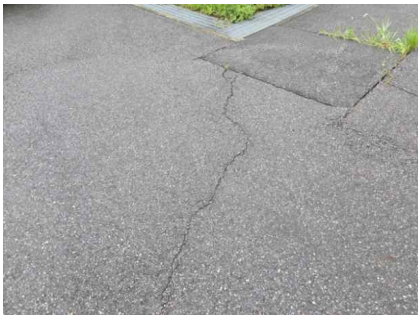
### □. 부대시설

<장내포장 아스콘 균열>

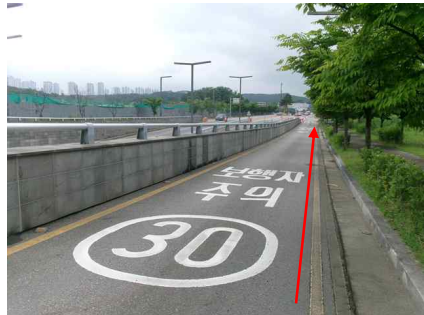
□. 관로시설

<송수-1, 2 (Sta.1+0.0) 포장 및 지반 상태양호>

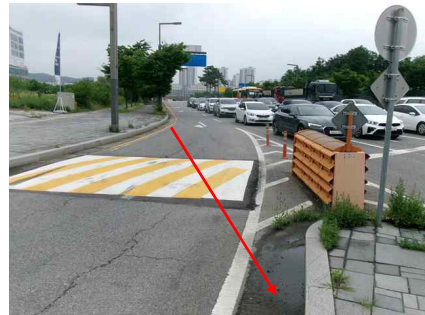
□. 관로시설

<송수-1,2 (Sta.17+3.1) 포장 및 지반 상태양호>

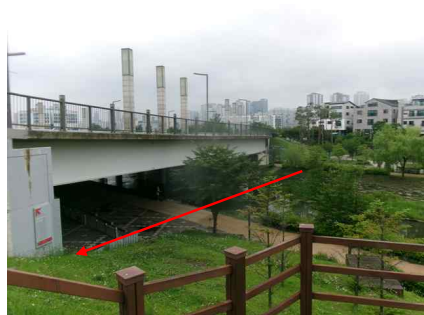
□. 관로시설

<송수-1, 2 (Sta.66+1.0) 포장 및 지반 상태양호>

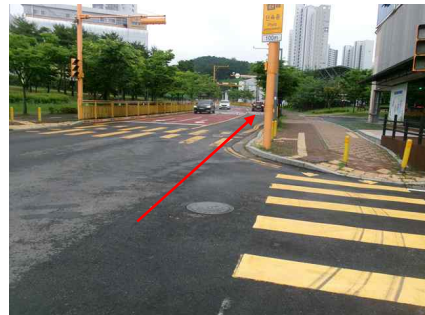
□. 관로시설

<송수-3 (Sta.10+14.3) 포장 및 지반 상태양호>

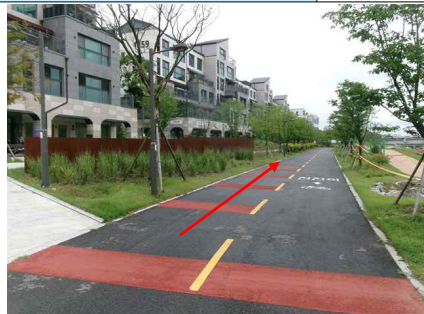
□. 관로시설

<송수-4, 5 (Sta.282+0.0, Sta.3+10.0) 포장 및 지반 상태양호>

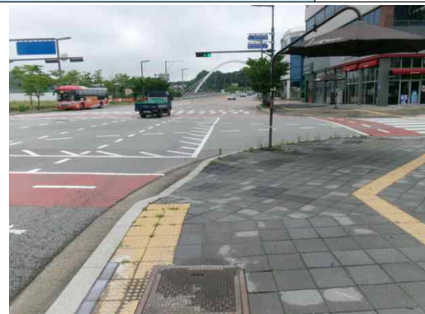
□. 관로시설

<송수-4, 5 (Sta.315+6.0, Sta.36+16.0) 포장 및 지반 상태양호>

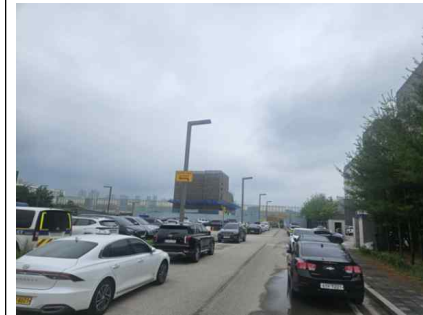
□. 관로시설

<송수-4(2), 5(3) (Sta.9+30) 포장 및 지반 상태양호>

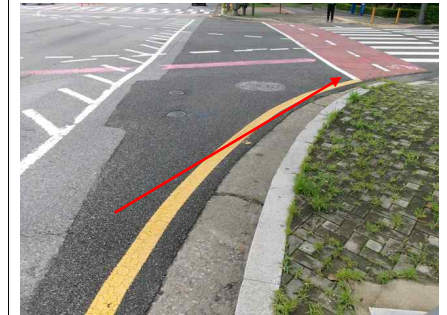
□. 관로시설

<송수-6 (Sta.0+0.0) 포장 및 지반 상태양호>

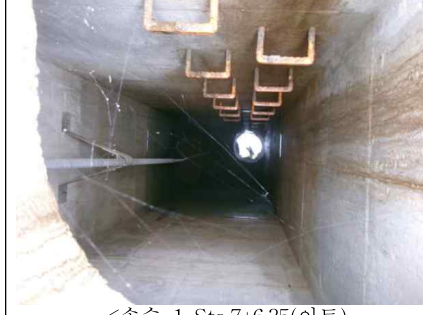
□. 밸브실

<송수-1 Sta.7+6.35(이토)  
밸브실 침수(H=4.2m)>

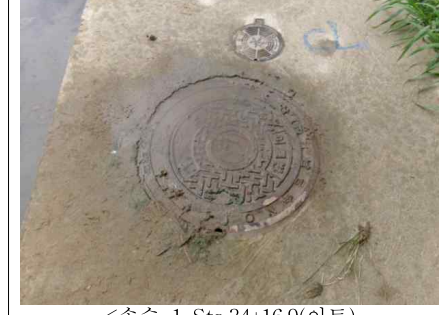
□. 밸브실

<송수-1 Sta.34+16.9(이토)  
맨홀 뚜껑 고착으로 인한 인력개폐 불가>

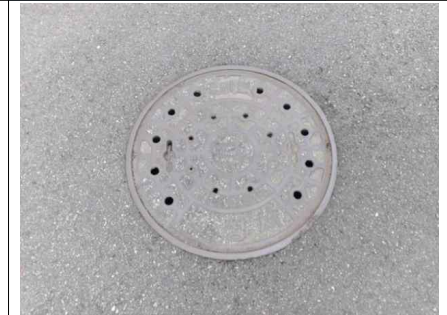
□. 밸브실

<송수-2 Sta.17+10.0(공기)  
맨홀 뚜껑 고착으로 인한 인력개폐 불가>

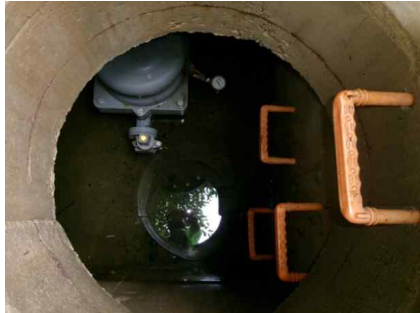
□. 밸브실

<송수-2 Sta.29+0.0(공기)  
구조물 및 밸브 상태양호>

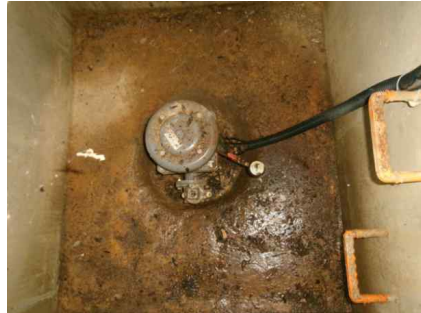
□. 밸브실

<송수-3 Sta.0+14.7(공기)  
구조물 및 밸브 상태양호>

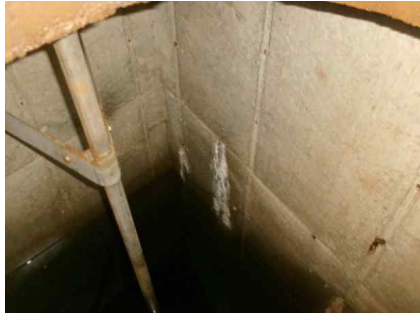
□. 밸브실

<송수-3 Sta.12+0.0(이토)  
벽체 백태 발생(3EA)>

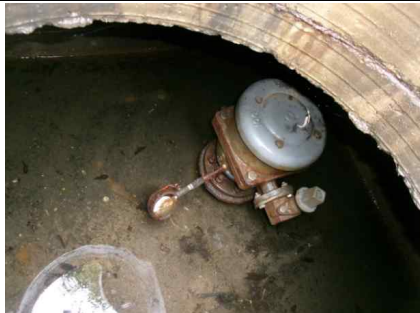
□. 밸브실

<송수-5 Sta.11+5.2(공기)  
구조물 및 밸브 상태양호>

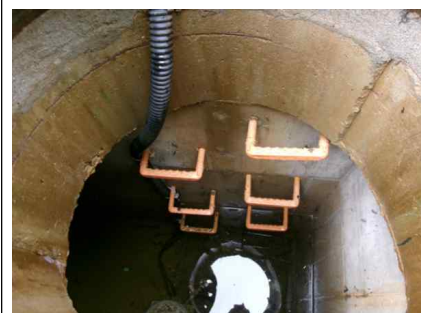
□. 공중이 이용하는 부위

<송수-1 공기밸브실 사다리 설치 상태양호>

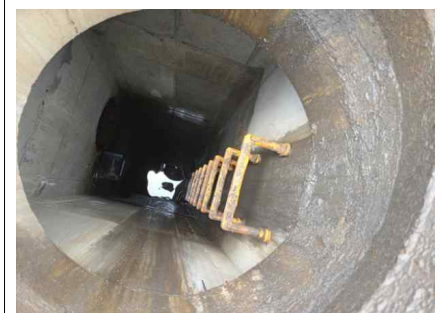
□. 공중이 이용하는 부위

<송수-1 이토밸브실 사다리 설치 상태양호>

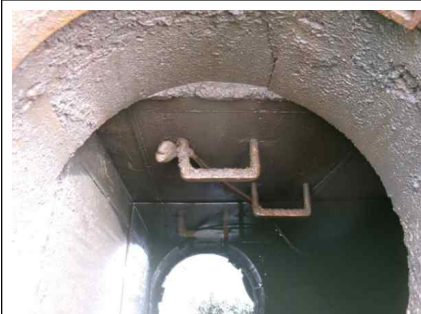
□. 공중이 이용하는 부위

<송수-2 제수밸브실 사다리 설치 상태양호>

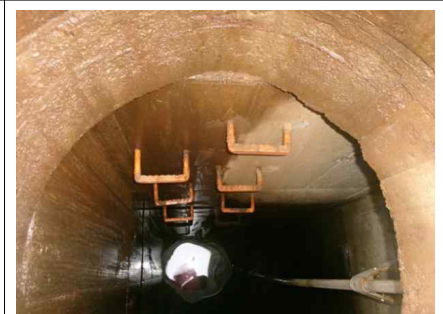
□. 공중이 이용하는 부위

<송수-3 이토밸브실 사다리 설치 상태양호>

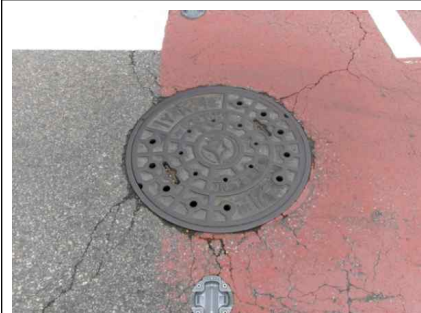
□. 공중이 이용하는 부위

<송수-1 공기밸브실 맨홀 덮개 상태양호>

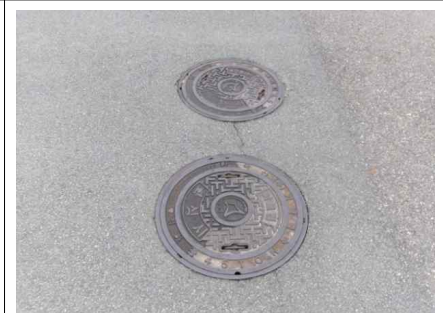
□. 공중이 이용하는 부위

<송수-1 이토밸브실 맨홀 덮개 상태양호>

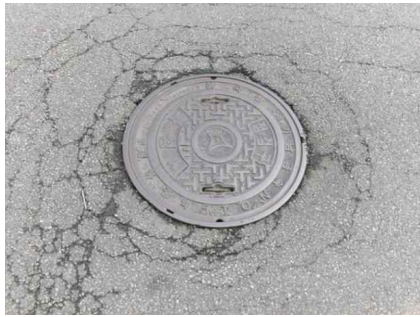
□. 공중이 이용하는 부위

<송수-2 제수밸브실 맨홀 덮개 상태양호>

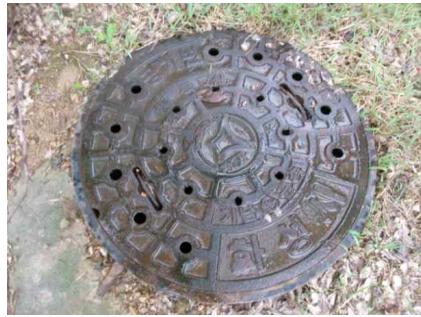
□. 공중이 이용하는 부위

<송수-3 공기밸브실 맨홀 덮개 상태양호>

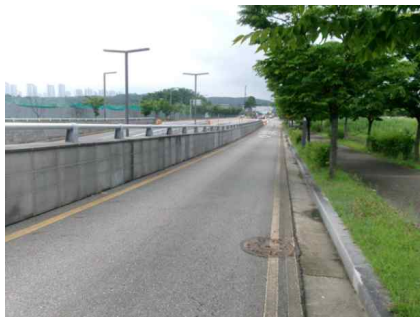
□. 공중이 이용하는 부위

<송수-1, 2 (Sta.1+0.0) 포장 상태양호>

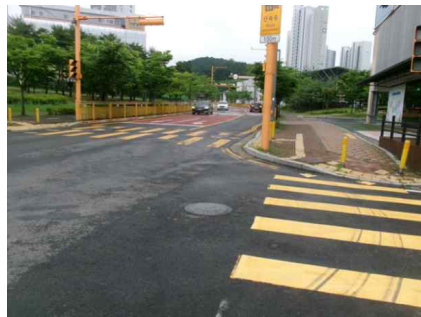
□. 공중이 이용하는 부위

<송수-3 (Sta.10+14.3) 포장 상태양호>

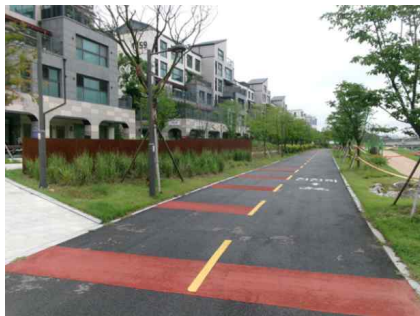
<송수-4, 5 (Sta.282+0.0, Sta.3+10.0) 포장 상태양호>

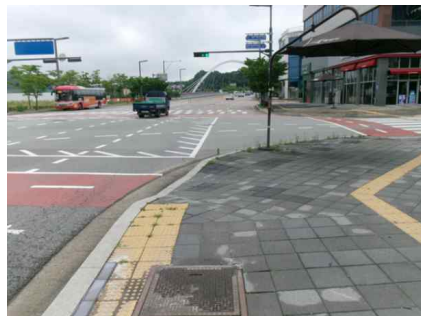
<송수-4, 5 (Sta.315+6.0, Sta.36+16.0) 포장 상태양호>
