# 1. 오천터널(상)

## 1.1 시설물의 개요

본 시설물인 오천터널(상)은 경기도 이천시 마장면 회억리(국도42호선)에 위치한 터널로 2004년 12월에 준공하여 약 21년간 공용중인 시설물이며, 해당 터널은 2중 시설물로서 연장 457.0m, 편도 2차로, 폭 9.3m, 평균선형은 직선, 주요공법은 NATM, 갯문은 원통절개형(진입부), 면벽식(진출부), 환기방식은 자연환기 방식으로 시공되어있다.

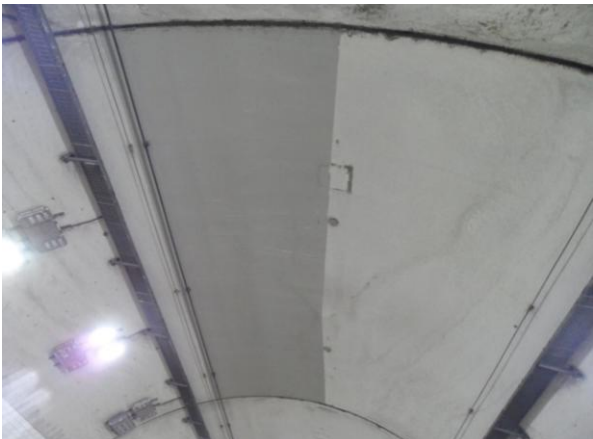
| 현 황 | ■ S11 기보수부 상태양호 | 현 황 | ■ S12 기보수부 상태양호 |

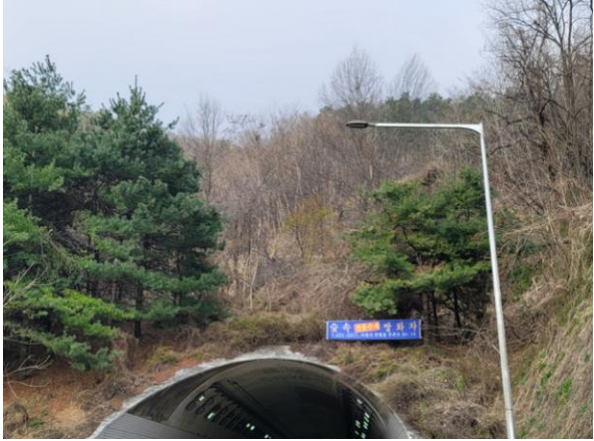
| 현 황 | ■ 진출부 마감재 파손 | 현 황 | ■ 진입부 갯문 전경 |

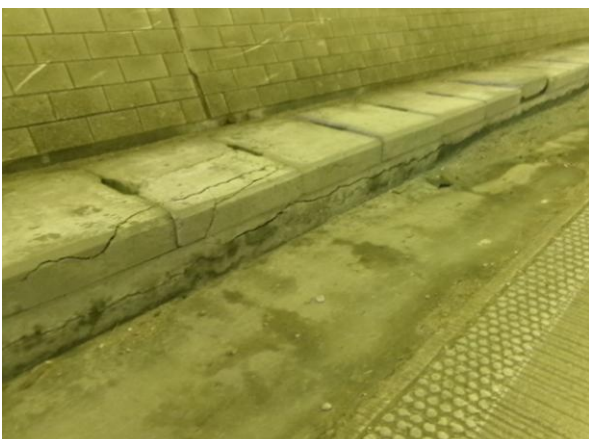
| <table border="1"> <tr> <td>현황</td><td>■ S47 공동구 파손</td></tr> <tr> <td>원인</td><td>■ 장기공용, 외부충격 등</td></tr> <tr> <td>대책</td><td>■ 단면보수</td></tr> </table> | 현황 | ■ S47 공동구 파손 | 원인 | ■ 장기공용, 외부충격 등 | 대책 | ■ 단면보수 | <table border="1"> <tr> <td>현황</td><td>■ S49 공동구 덮개파손</td></tr> <tr> <td>원인</td><td>■ 외부충격 등</td></tr> <tr> <td>대책</td><td>■ 정비</td></tr> </table> | 현황 | ■ S49 공동구 덮개파손 | 원인 | ■ 외부충격 등 | 대책 | ■ 정비 |

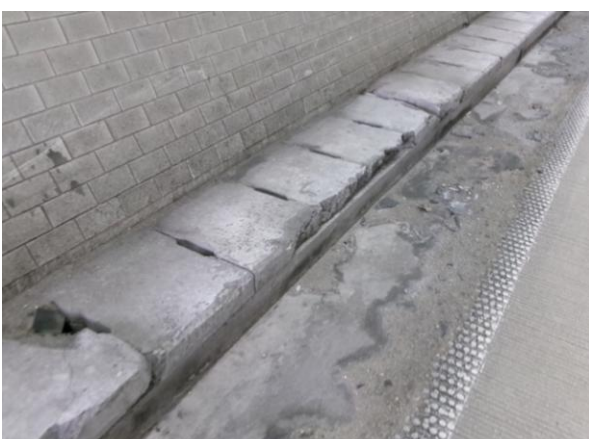
| <table border="1"> <tr> <td>현황</td><td>■ S51 공동구 덮개파손</td></tr> <tr> <td>원인</td><td>■ 외부충격 등</td></tr> <tr> <td>대책</td><td>■ 정비</td></tr> </table> | 현황 | ■ S51 공동구 덮개파손 | 원인 | ■ 외부충격 등 | 대책 | ■ 정비 | <table border="1"> <tr> <td>현황</td><td>■ S52 공동구 덮개파손</td></tr> <tr> <td>원인</td><td>■ 외부충격 등</td></tr> <tr> <td>대책</td><td>■ 정비</td></tr> </table> | 현황 | ■ S52 공동구 덮개파손 | 원인 | ■ 외부충격 등 | 대책 | ■ 정비 |

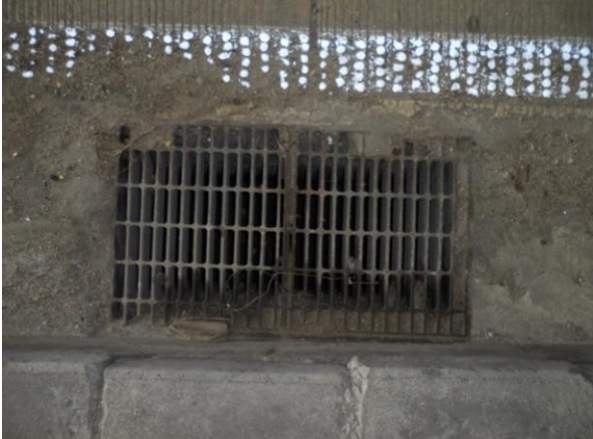
| 현 황 | ■ S18 배수구 토사퇴적 | 현 황 | ■ S42 배수구 토사퇴적 |
| 원 인 | ■ 장기공용, 비산먼지 등 | 원 인 | ■ 장기공용, 비산먼지 등 |

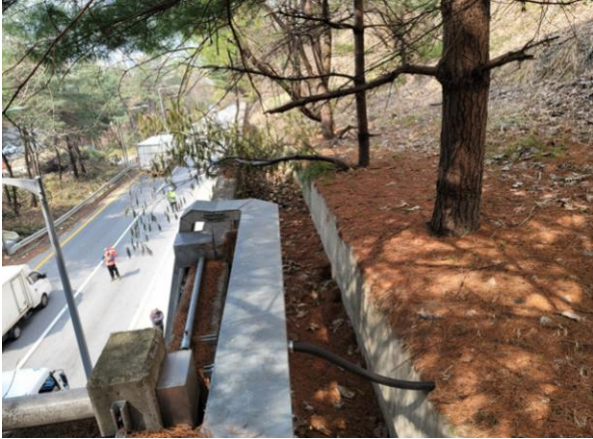
| 현 황 | ■ 진출부 배수로 토사퇴적 및 식생 | 현 황 | ■ 진출부 배수로 토사퇴적 및 식생 |
| 원 인 | ■ 공용기간 증가, 강우 등 | 원 인 | ■ 공용기간 증가, 강우 등 |

| 대 책 | ■ 주의관찰 | 대 책 | ■ 주의관찰 |

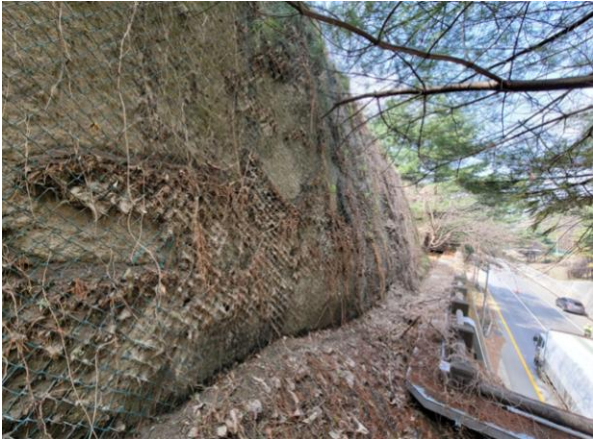
| 현 황 | ■ 진출부 사면 녹생토 유실 | 현 황 | ■ 진출부 사면 녹생토 유실 |
| 원 인 | ■ 공용기간 증가, 강우 등 | 원 인 | ■ 공용기간 증가, 강우 등 |

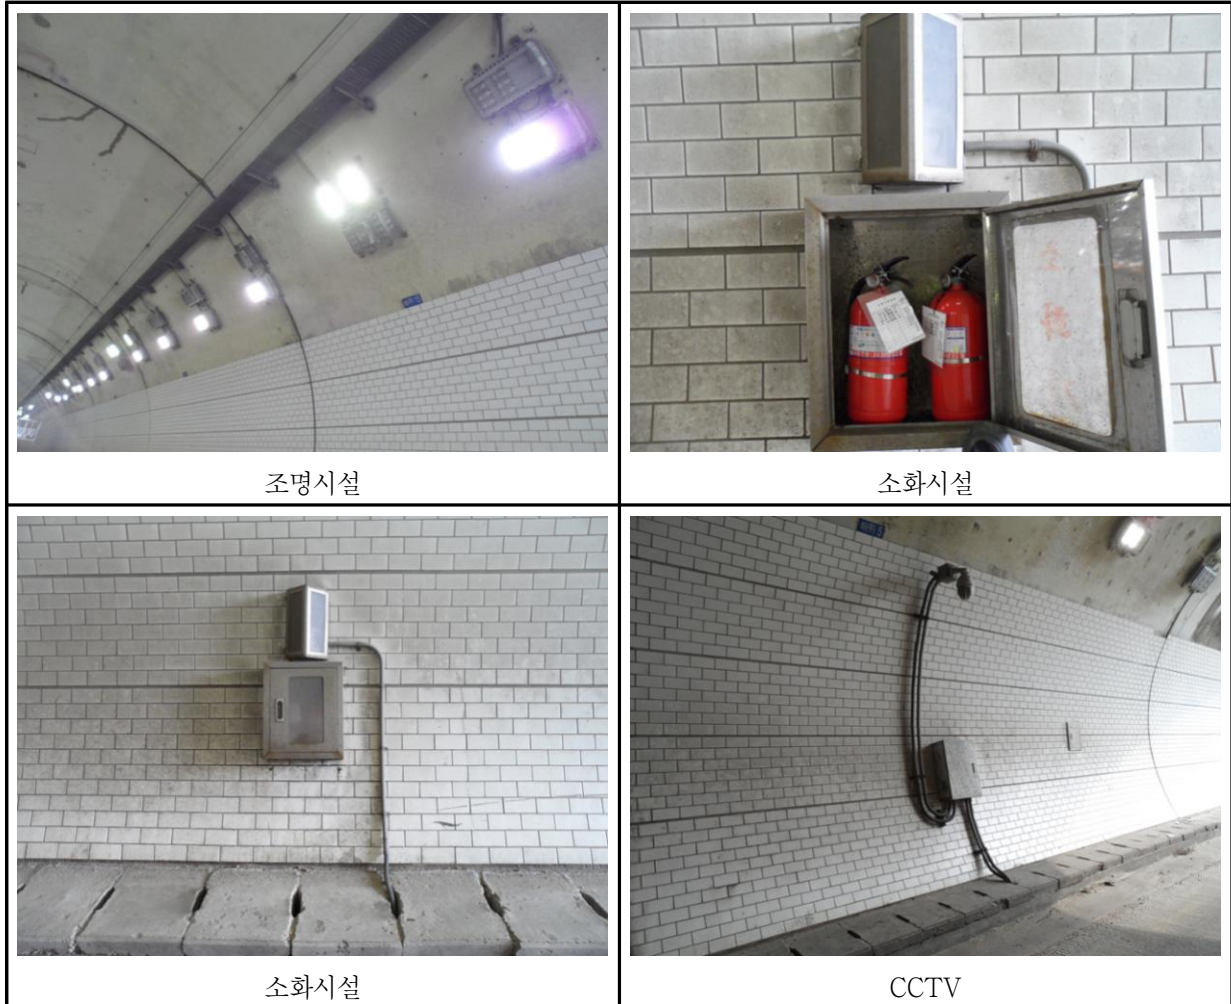
【사진 1.3.17】 부속시설 전경

- 부속시설은 전반적으로 양호한 상태로 조사되었으며, 소화시설의 소화기 표시등 불량은 공용 기간 경과에 의한 노후화 등에 의한 손상으로 정비를 통한 유지관리가 요구된다.

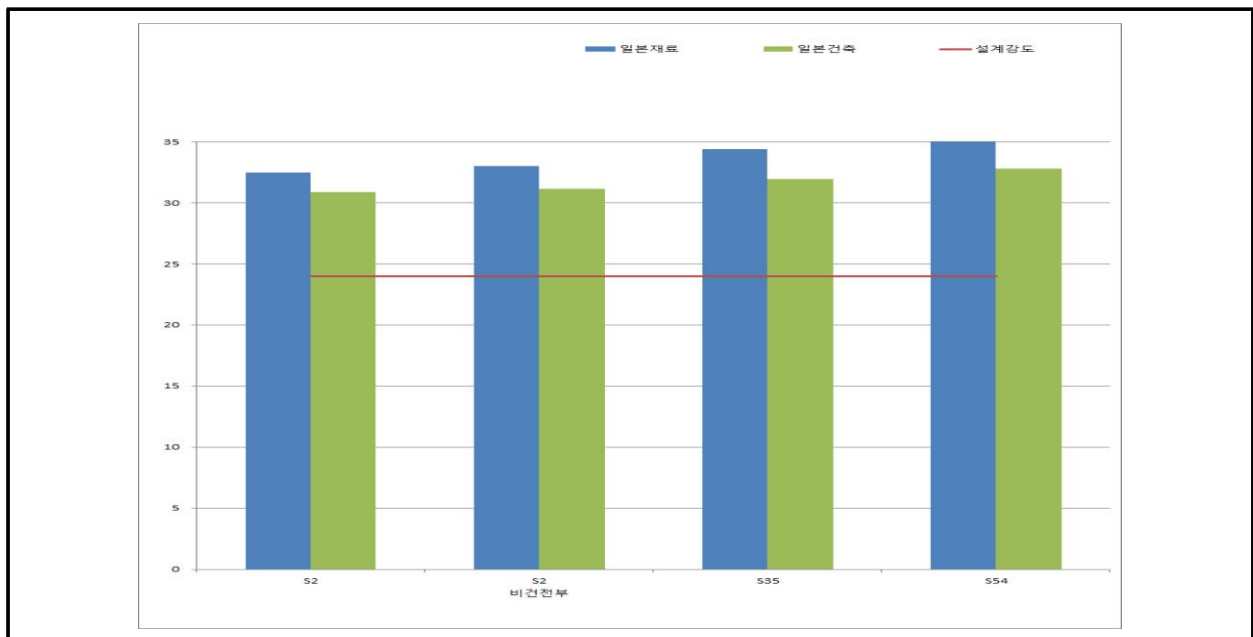
【그림 1.4.2】 반발경도 시험결과 그래프

- 반발경도법에 의한 압축강도 측정결과 30.8~32.8MPa로 측정 되었으며, 금회 실시한 비파괴 강도는 모두 설계기준 압축강도(24.0MPa)를 상회하는 것으로 강도 저하가 없는 것으로 판단된다. 따라서, 금회 시험을 실시한 라이닝 콘크리트 강도는 공용년수 경과에 따른 강도 저하가 발생되지 않은 것으로 판단된다.

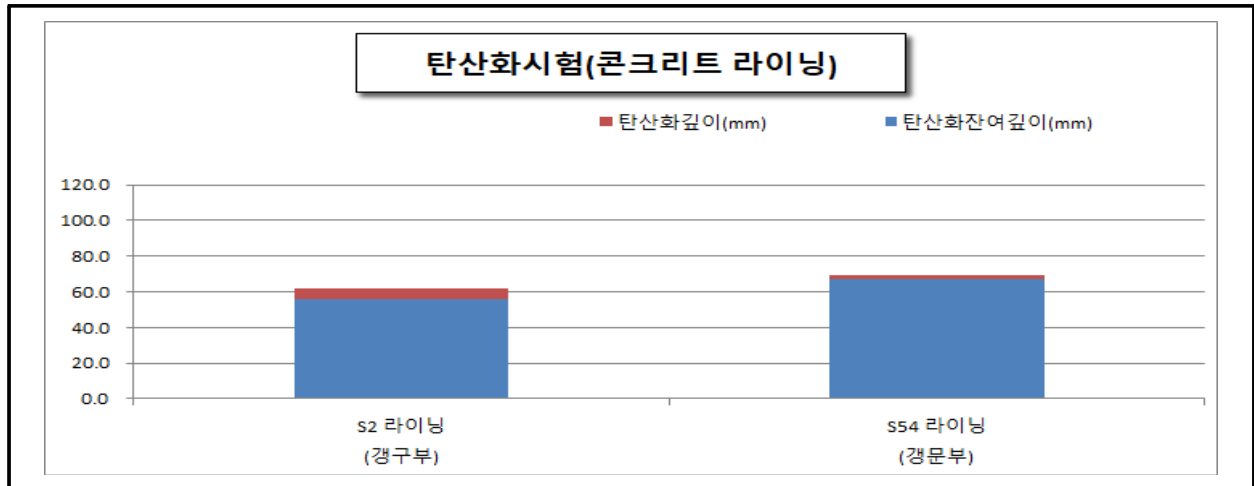
【그림 1.4.3】 탄산화 깊이 시험 시험결과 그래프

- 탄산화 깊이 측정결과, 탄산화깊이는 2.0~6.5mm로 측정되었으며, 잔여깊이를 30mm이상을 확보하고, 세부지침 지침기준 "a"로 평가 되어 탄산화에 따른 철근의 부식발생 영향은 없는 것으로 판단된다.

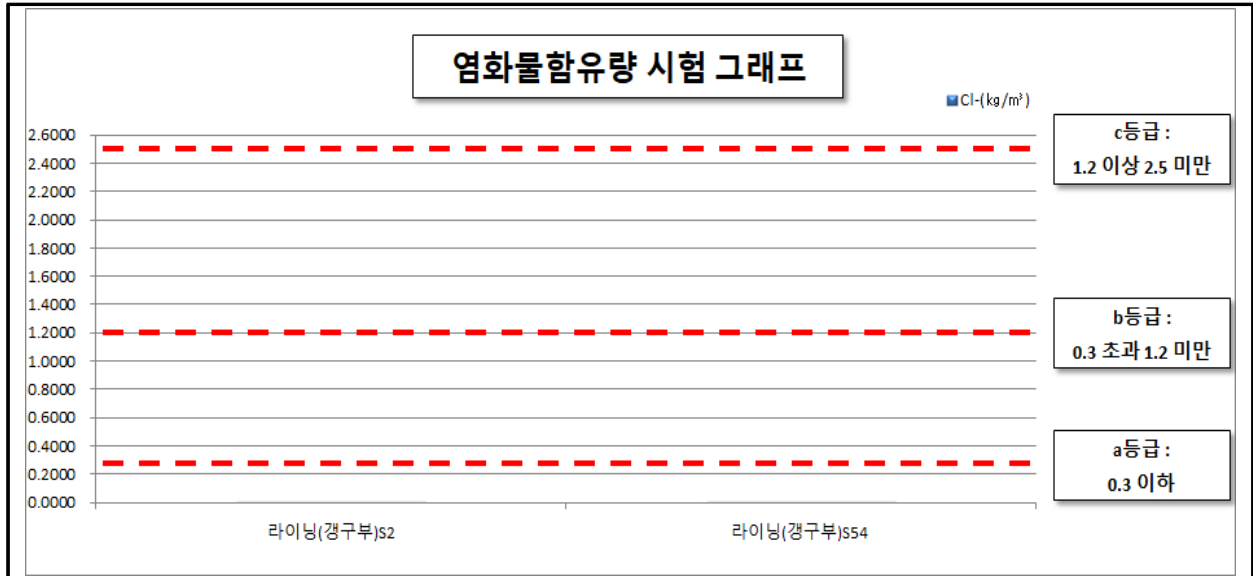
【그림 1.4.4】 염화물 침투량 시험 시험결과 그래프

- 염화물 침투량은 측정 전 개소에서 0.3kg/m<sup>3</sup> 이하로서 상태평가기준 ‘a’ 로 평가되었으며, 염화물에 의한 철근 부식이 발생할 우려가 없는 것으로 판단된다.
