## 3. 부평터널(하)

### 3. 부평터널(하)

#### 3.1 시설물의 개요

본 시설물인 부평터널(하)는 경기도 여주시 강천면 부평리(국도42호선)에 위치한 터널로 1999년 12월에 준공하여 약 26년간 공용중인 시설물이며, 해당 터널은 2중 시설물로서 연장 446.0m, 편도 2차로, 폭 9.3m, 주요공법은 NATM, 갯문 형식은 면벽식, 환기방식은 자연환기 방식으로 시공되어있다.

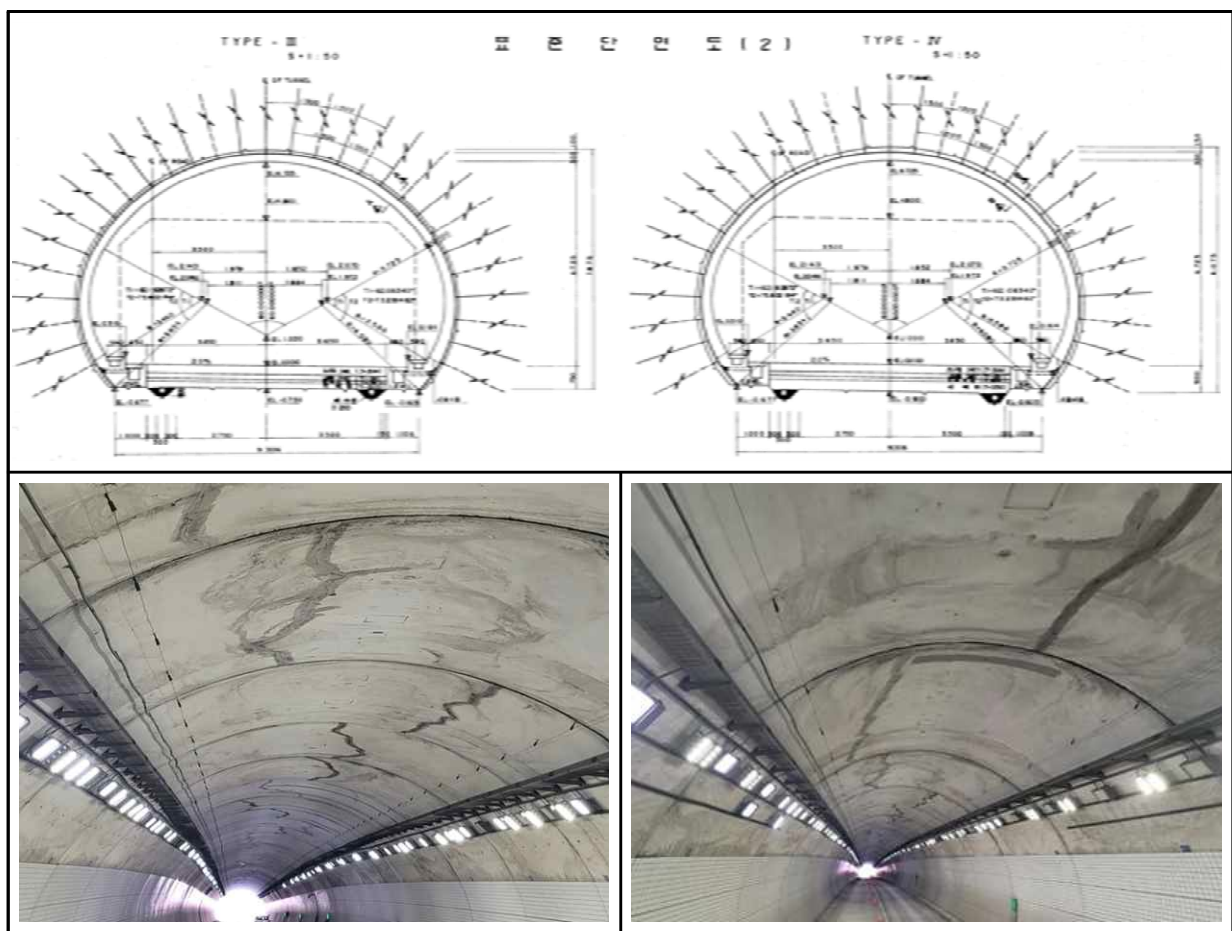
【사진 3.3.1】 천장부 전경

- 천장부에 대한 현장조사 결과, 균열 및 보수부 채균열(0.3mm미만, 이상), 들뜸, 박락 등이 조사되었다.

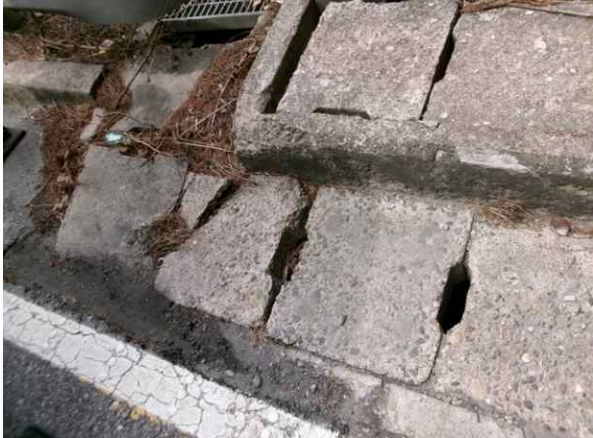
| 현 황 | ■ S1 배수로 덮개 파손 | 현 황 | ■ S33 배수로 덮개 파손 |
| 원 인 | ■ 외부충격 등 | 원 인 | ■ 외부충격 등 |

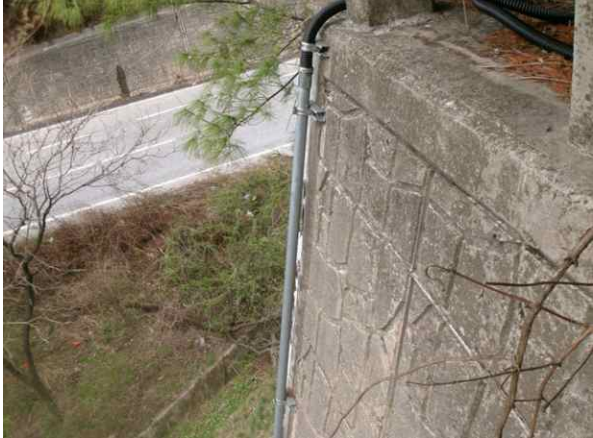
| 현 황 | ■ 시점부 옹벽 실란트 탈락 및 이격 | 현 황 | ■ 종점부 옹벽 식생 |
| 원 인 | ■ 공용기간 증가, 온도변화 등 | 원 인 | ■ 공용기간 증가 |

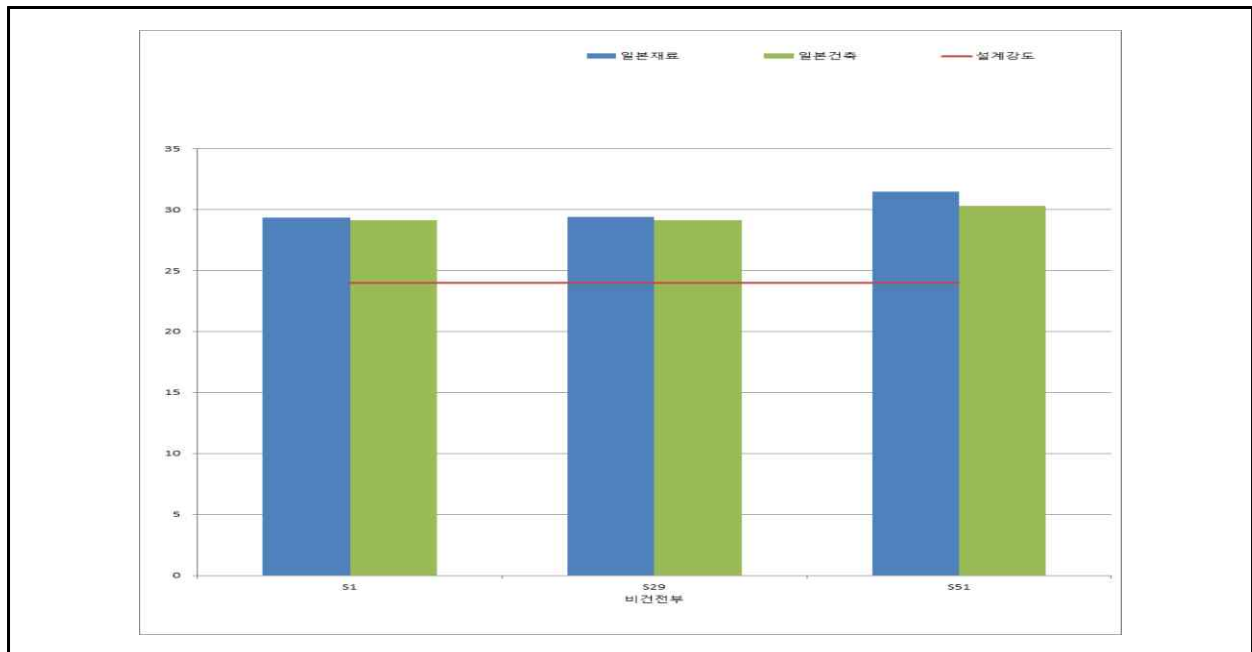
【그림 3.4.2】 반발경도 시험결과 그래프

- 반발경도법에 의한 압축강도 측정결과 29.1~30.3MPa로 측정 되었으며, 금회 실시한 비파괴 강도는 모두 설계기준 압축강도(24.0MPa)를 상회하는 것으로 강도 저하가 없는 것으로 판단된다. 따라서, 금회 시험을 실시한 라이닝 콘크리트 강도는 공용년수 경과에 따른 강도 저하가 발생되지 않은 것으로 판단된다.

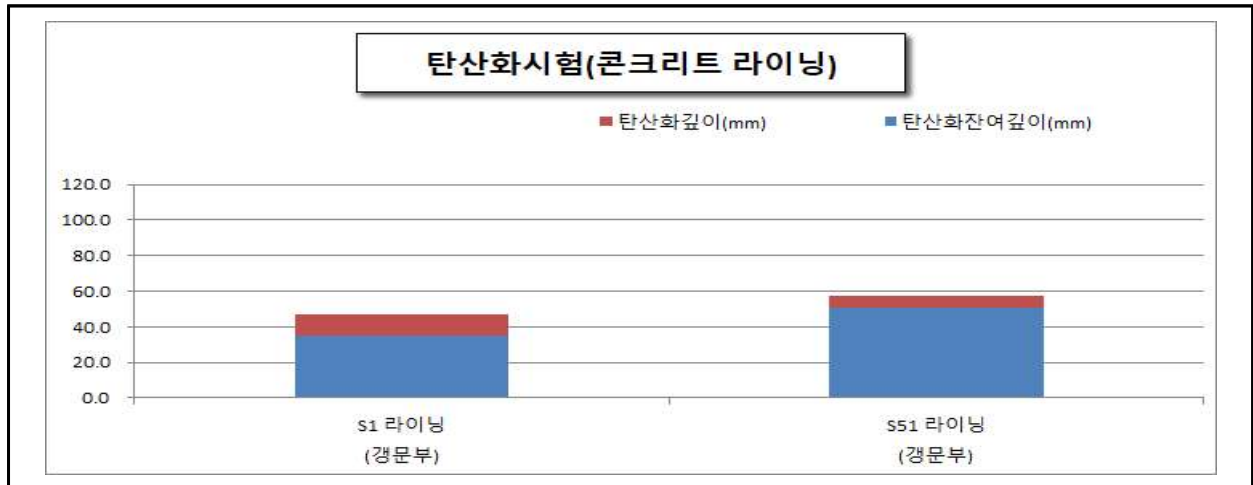
【그림 3.4.3】 탄산화 깊이 시험 시험결과 그래프

| 구 분 | 탄산화 깊이(mm) | | | 잔여깊이(mm) | | | 비고 |
|---|---|---|---|---|---|---|---|
| 라이닝 | 6.0 | ~ | 12.0 | 35.0 | ~ | 51.5 | |

| 시험명 | 시험부위 | | 시험 결과 | | 검토 의견 |
|---|---|---|---|---|---|
| 탄산화 깊이 (mm) | 라이닝<br>(갯문부 및 갯구부) | 진행깊이(mm) | 6.0 | ~ 12.0 | 실측 피복두께 대비 탄산화 잔여 깊이가 30mm 이상으로 측정되어 탄산화에 의한 부식이 발생할 가능성이 없는 'a' 등급으로 평가됨 |

| 시험명 | 시험부위 | 2020년 성능평가 | 2025년 성능평가 | 비고 |
|---|---|---|---|---|
| 탄산화 깊이 (mm) | 라이닝 잔여깊이 | 34.7 ~ 54.7 | 35.0 ~ 51.5 | 측정위치에 따른 편차가 일부 존재하나 급격한 진전은 없는 양호한 상태로 확인되며, 탄산화 진행으로 인한 철근부식의 영향은 없는 것으로 판단됨 |

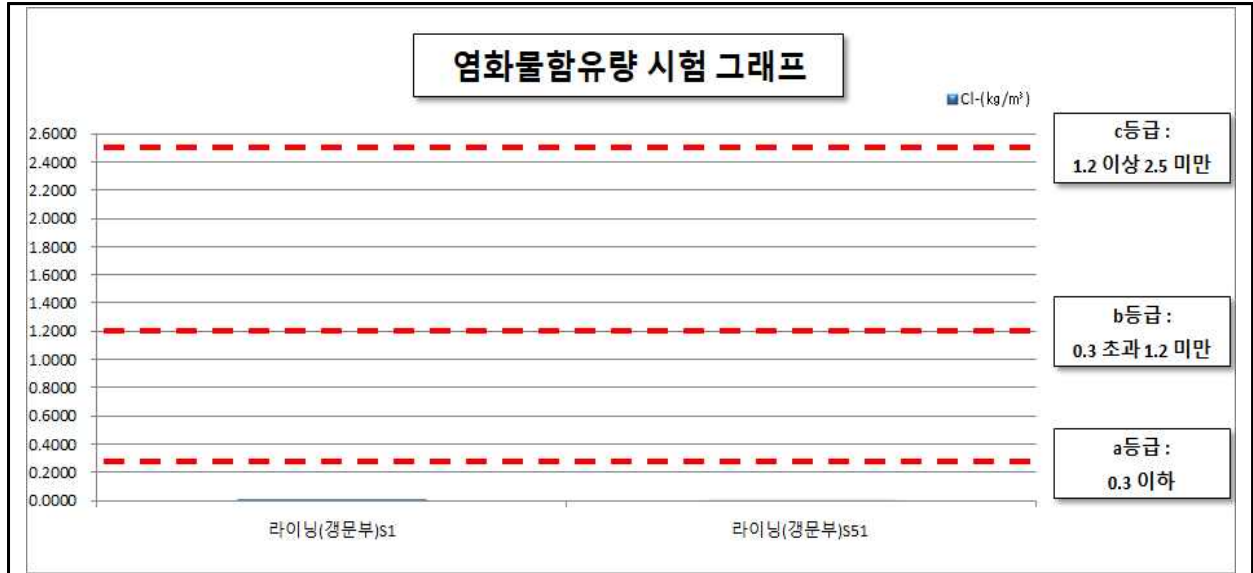
【그림 3.4.4】 염화물 침투량 시험 시험결과 그래프

- 염화물 침투량은 측정 전 개소에서 0.3kg/m<sup>3</sup> 이하로서 상태평가기준 ‘a’ 로 평가되었으며, 염화물에 의한 철근 부식이 발생할 우려가 없는 것으로 판단된다.

| 구 분 | 라이닝(갱문부 및 갱구부) | 비고 |
|---|---|---|
| 염화물 함유량(kg/m³) | 0.005 ~ 0.014 | |

| 구 분 | 2020년 성능평가 | 2025년 성능평가 | 비 고 |
|---|---|---|---|
| 검토의견 | <p>■ 기존 및 금회 측정값 비교 분석 결과, 염화물 함유량의 차이는 깊이에 따른 편차로 인해서 금회 시험값이 기존보다 낮게 나온 것으로 판단된다. 또한, 염화물 함유량은 측정 전 개소에서 0.3kg/m³ 이하로서 상태평가기준 ‘a’로 평가되었으며, 염화물에 의한 철근 부식이 발생할 우려가 없는 것으로 판단된다.</p> | | |
