## 2. 두교4교 정기안전점검

| 시설물명 | 두교4교 | | 시설물 번호 | BR2015-0000775 | |
| 시설물 위치 | 안성시 죽산면 당목리 427-1 | | 준공일자 | 2015년 12월 31일 | |
| 용 도 | 도로교량 | | 시설물 규모 | L=11.0m, B=25.0m | |

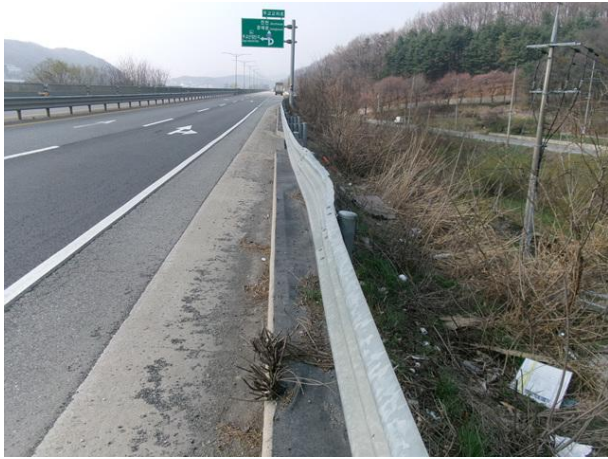
| 사진1 | 난간 변형 | 사진2 | 전회 |

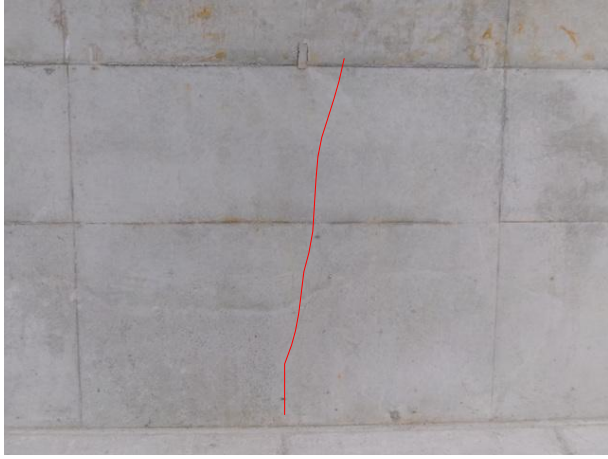
| No. | 부재 | 점검내용 | 발생원인 | 비고<br>(사진) |
|---|---|---|---|---|
| 2 | 바닥판 | 균열(폭 0.3mm이상) | 시공미흡, 온도 및 건조수축 등,<br>장기공용 | 3, 4 |

| 사진3 | 바닥판하면 균열(폭 0.3mm이상) | 사진4 | 전회 |

| 구 분 | 손상내용 | 보수방안 | 손상<br>물량 | 보수<br>물량 | 단위 | 단가<br>(천원) | 개략공사비<br>(천원) | 우선<br>순위 |
|---|---|---|---|---|---|---|---|---|
| 바닥판<br>하면 | 균열(폭 0.3㎜이상) | 주입보수 | 4.50 | 6.75 | m | 103 | 695 | 2 |

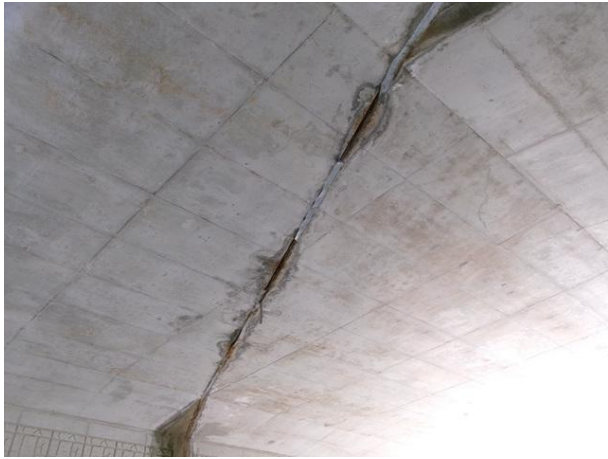
| No. | 부재 | 점검내용 | 발생원인 | 비고<br>(사진) |
|---|---|---|---|---|
| 3 | 바닥판 | 조인트부 실란트 열화 및 누수 | 시공미흡, 장기공용, 우수유입 | 5, 6 |

| 사진5 | 바닥판하면 조인트 실란트열화 및 누수 | 사진6 | 전회 |

주요손상으로 바닥판하면 균열 및 실란트열화(누수)는 바닥에 물이 떨어지는 정도의 손상으로 주의관찰을 실시하며, 보수주기를 결정하는 유지관리가 필요한 상태이다.

| 구 분 | 손상내용 | 보수방안 | 손상<br>물량 | 보수<br>물량 | 단위 | 단가<br>(천원) | 개략공사비<br>(천원) | 우선<br>순위 |
|---|---|---|---|---|---|---|---|---|
| | 조인트 실란트 열화 및 누수 | 실란트충진 | 11.00 | 16.50 | m | 45 | 743 | 2 |

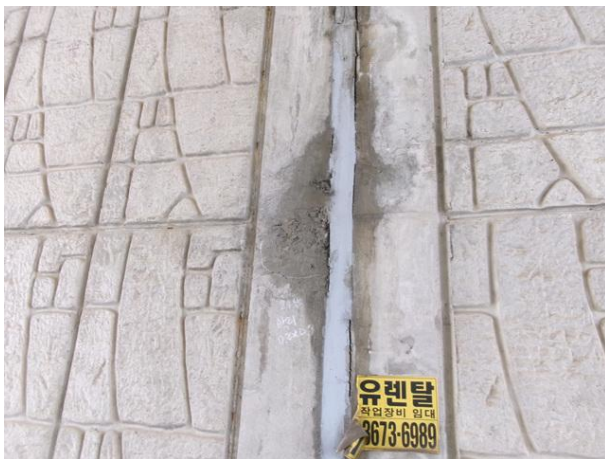
| 사진7 | 교대 박리 | 사진8 | 전회 |

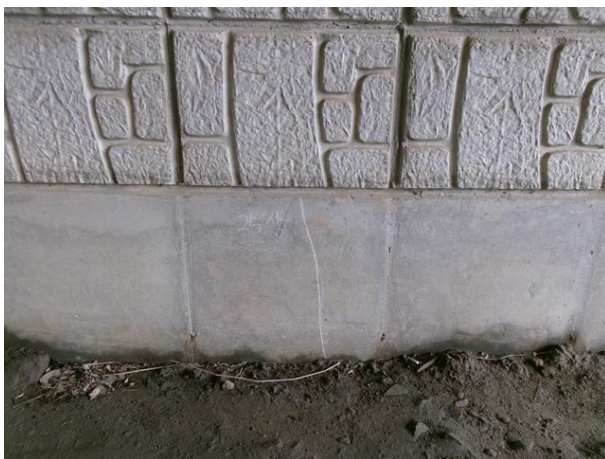
| No. | 부재 | 점검내용 | 발생원인 | 비고<br>(사진) |
|---|---|---|---|---|
| 5 | 교대 | 균열(폭 0.3mm미만) | 온도 및 건조수축 등 | 9, 10 |

| 사진9 | 교대 균열(폭 0.3mm미만) | 사진10 | 전회 |

| 구 분 | 손상내용 | 보수방안 | 손상<br>물량 | 보수<br>물량 | 단위 | 단가<br>(천원) | 개략공사비<br>(천원) | 우선<br>순위 |
|---|---|---|---|---|---|---|---|---|
| | 균열(폭 0.3㎜미만) | 표면보수 | 0.50 | 0.19 | ㎡ | 250 | 48 | 3 |
