## 3. 당목교

## 3. 당목교 정기안전점검

| 시설물명 | 당목교 | | 시설물 번호 | BR2015-0000752 | |
| 시설물 위치 | 안성시 죽산면 당목리 563-1 | | 준공일자 | 2015년 12월 31일 | |

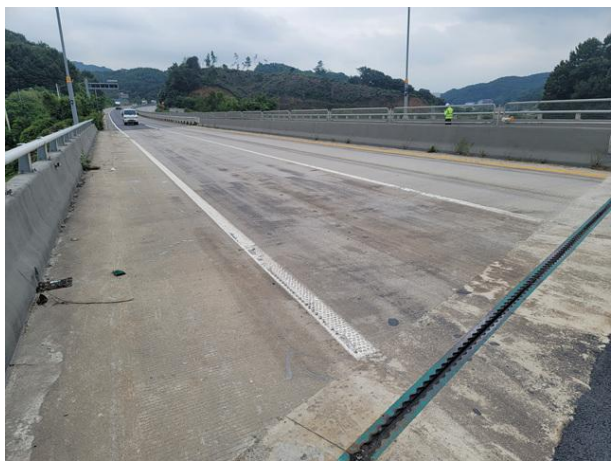
| 측면 | 교면포장 |

| 구분 | 평가항목 | 점검결과 | | 평가결과 | | | | | |
|---|---|---|---|---|---|---|---|---|---|
| 일반 시설 | 7.교면포장(아스콘, 콘크리트)의 균열 및 손상 상태 | 접속도로 파손 | 무 | | ○ | | | | |

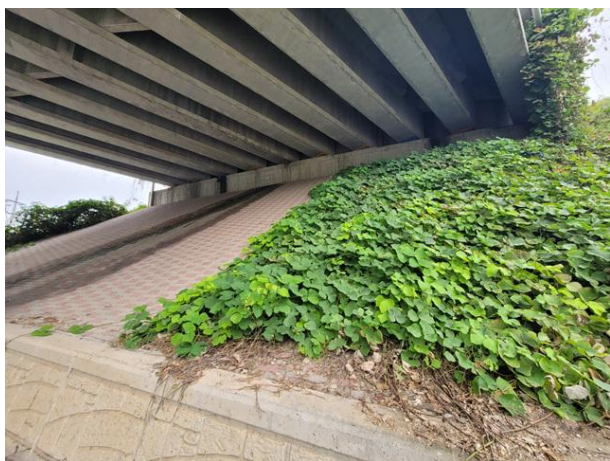
| 교대 | 바닥판하면 |

| 구분 | 평가항목 | 점검결과 | | 평가결과 | | | | | |
|---|---|---|---|---|---|---|---|---|---|
| | 5.교각(주탑 포함) 및 교대(날개벽 포함)의 균열 및 손상 상태 | 파손, 표면박리, 오염, 실란트 이격 | 유 | | ○ | | | | |

| No. | 부재 | 점검내용 | 발생원인 | 비고<br>(사진) |
|---|---|---|---|---|
| 6 | 교대 | 누수흔적, 표면오염 | 우수유입 | 11 |
| 7 | 교대 | 균열부백태 | 장기공용, 우수유입 | 12 |

| 구 분 | 손상내용 | 보수방안 | 손상<br>물량 | 보수<br>물량 | 단위 | 단가<br>(천원) | 개략공사비<br>(천원) | 우선<br>순위 |
|---|---|---|---|---|---|---|---|---|
| | 누수흔적 및 표면박리 | 단면보수 | 4.80 | 7.20 | m² | 960 | 6,912 | 2 |
| | 균열부 백태 | 표면보수 | 0.63 | 0.95 | m² | 250 | 238 | 2 |

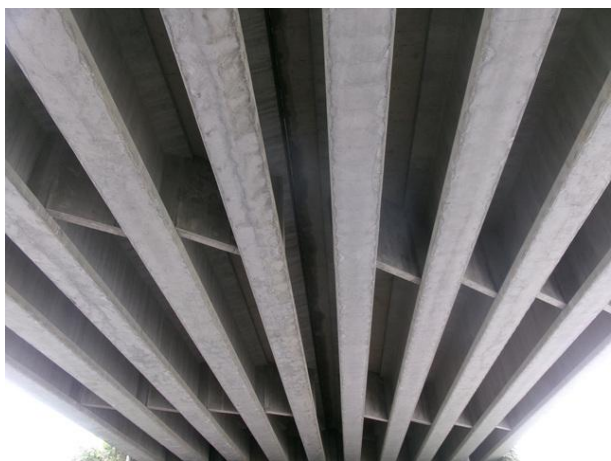
| 구분 | 평가항목 | 점검결과 | | 평가결과 | | | | | |
|---|---|---|---|---|---|---|---|---|---|
| | 2.바닥판(RC 및 PSC / 강재 등)의 균열 및 손상 상태 | 박락 | 유 | | ○ | | | | |

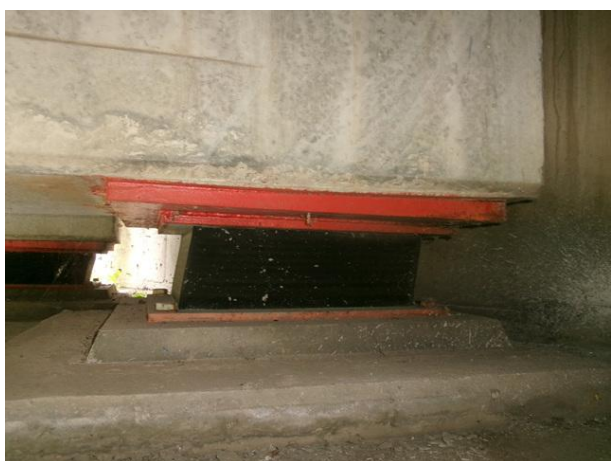
| 신축이음 | 교량받침 |

| 구분 | 평가항목 | 점검결과 | | 평가결과 | | | | | |
|---|---|---|---|---|---|---|---|---|---|
| | 4.교량받침(교좌장치) 및 주변 손상 상태 | 플레이트 부식 | 유 | | ○ | | | | |

| No. | 부재 | 점검내용 | 발생원인 | 비고<br>(사진) |
|---|---|---|---|---|
| 3 | 교량받침 | 플레이트 부식 | 장기공용, 우수유입 | 5, 6 |

| 사진5 | 교량받침 플레이트 부식 | 사진6 | 전회 |

주요손상으로 교량받침의 플레이트 부식은 주의관찰이 필요한 상태이다.

| 구 분 | 손상내용 | 보수방안 | 손상<br>물량 | 보수<br>물량 | 단위 | 단가<br>(천원) | 개략공사비<br>(천원) | 우선<br>순위 |
|---|---|---|---|---|---|---|---|---|
| 교량받침 | 받침부식 | 재도장 | 1.00 | 1.00 | EA | 415 | 415 | 2 |
