## 22. 대촌IC RAMP-D교

## 22. 대촌IC RAMP-D교 정기안전점검

| 시설물명 | 대촌IC RAMP-D교 | | 시설물 번호 | BR2018-0000520 | |

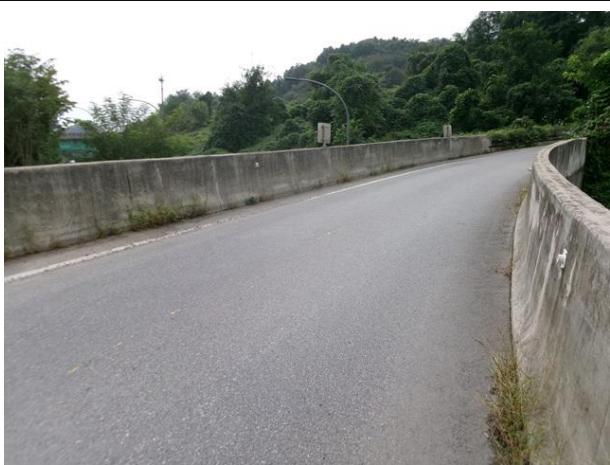
| 측면 | 교면포장 |

| 구분 | 평가항목 | 점검결과 | | 평가결과 | | | | | |
|---|---|---|---|---|---|---|---|---|---|
| 일<br>반<br>시<br>설 | 7.교면포장(아스콘, 콘크리트)의 균열 및 손상 상태 | 아스콘 균열 | 무 | | ○ | | | | |
| 종합의견 및 특기사항 | | · 금회 정기안전점검 결과, 교면포장 아스콘 균열이 신규 조사되었고, 상태평가결과 A등급으로 양호한 상태로 평가되었다. | | | | | | | |

| No. | 부재 | 점검내용 | 발생원인 | 비고<br>(사진) |
|---|---|---|---|---|
| 1 | 교면포장 | 아스콘 균열 | 장기공용, 우수유입 | 1, 2 |

| 구 분 | 손상내용 | 보수방안 | 손상<br>물량 | 보수<br>물량 | 단위 | 단가<br>(천원) | 개략공사비<br>(천원) | 우선<br>순위 |
|---|---|---|---|---|---|---|---|---|
| 교면포장 | 아스콘 균열 | 주의관찰 | 5.00 | 1.88 | m <sup>2</sup> | — | — | — |

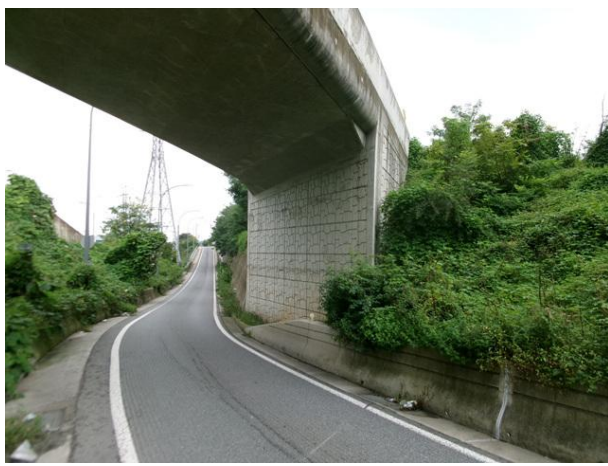
| 교대(A1) | 교대(A2) |

| 전차점검(1) | 점검종류 | 점검일자 | 점검기관 |
|---|---|---|---|
| 주요 결함<br>및 특이사항 | 교면포장 : 상태양호<br>난간/연석 : 상태양호<br>바닥판하면 : 상태양호<br>교대 : 백태 | | |

| 구분 | 평가항목 | 점검결과 | | 평가결과 | | | | | |
|---|---|---|---|---|---|---|---|---|---|
| | 5.교각(주탑 포함) 및 교대(날개벽 포함)의 균열 및 손상 상태 | 백태 | 유 | | ○ | | | | |

2025년 하반기 정기안전점검 결과, 교면포장 아스콘 균열, 교대 백태 등의 손상이 조사되었다. 주요손상으로 교대 백태가 발생하였으며, 표면처리를 실시하여 구조물이 내구성 확보를 하는 유지관리가 필요하다.

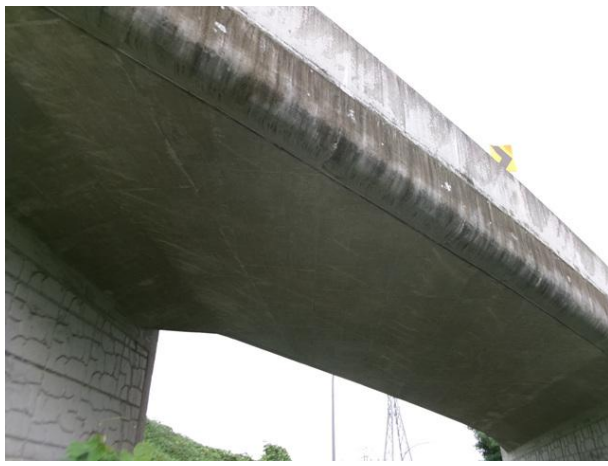
| 바닥판 | 연석 및 난간 |

| 구분 | 평가항목 | 점검결과 | | 평가결과 | | | | | |
|---|---|---|---|---|---|---|---|---|---|
| | 2.바닥판(RC 및 PSC / 강재 등)의 균열 및 손상 상태 | 상태양호 | 무 | ○ | | | | | |

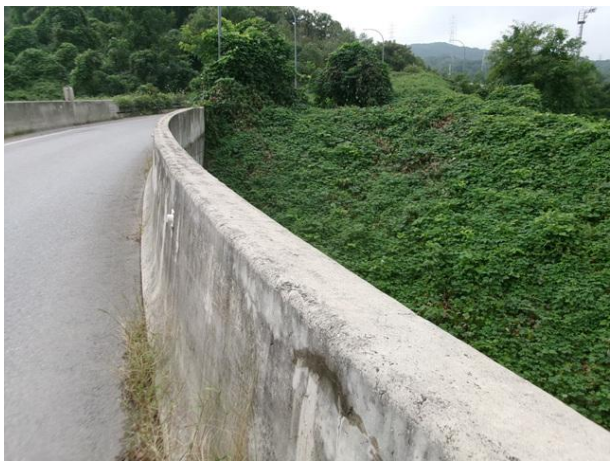
| 구분 | 평가항목 | 점검결과 | | 평가결과 | | | | | |
|---|---|---|---|---|---|---|---|---|---|
| | 12.난간, 연석의 손상 상태 | 상태양호 | 무 | ○ | | | | | |
