## 24. 양지2교

## 24. 양지2교 정기안전점검

| 시설물명 | 양지2교 | | 시설물 번호 | BR1997-0001337 | |
| 시설물 위치 | 용인시 처인구 양지면 남곡리 194-1 | | 준공일자 | 1997년 12월 27일 | |

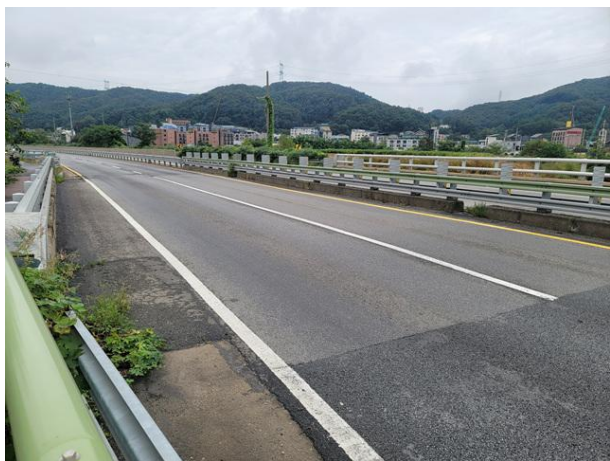
| 교면포장 | 교면포장 |

| 구분 | 평가항목 | 점검결과 | | 평가결과 | | | | | |
|---|---|---|---|---|---|---|---|---|---|
| 일<br>반<br>시<br>설 | 7.교면포장(아스콘, 콘크리트)의 균열 및 손상 상태 | 아스콘 균열, 파손 | 유 | | | | ○ | | |

| No. | 부재 | 점검내용 | 발생원인 | 비고<br>(사진) |
|---|---|---|---|---|
| 1 | 교면포장 | 아스콘 균열 | 장기공용 | 1, 2 |

| 사진1 | 교면포장 아스콘 균열 | 사진2 | 전회 |

| 구분 | 결합 및 손상내용 | 단위 | 2025년 상반기 | | 2025년 하반기 | | 비 고<br>(▲, ▼) |
|---|---|---|---|---|---|---|---|
| 교면포장 | 아스콘 균열 | m | 2 | 12.00 | 2 | 12.00 | - - |

| 구 분 | 손상내용 | 보수방안 | 손상<br>물량 | 보수<br>물량 | 단위 | 단가<br>(천원) | 개략공사비<br>(천원) | 우선<br>순위 |
|---|---|---|---|---|---|---|---|---|
| 교면포장 | 아스콘 균열 | 재포장<br>아스콘 | 12.00 | 312.00 | ㎡ | 138 | 43,056 | 1 |

주요손상으로 교면포장 파손은 전반적으로 손상률이 74.5% 정도이며, 통행차량의 주행성에 영향을 미치는 정도가 심하므로 전면재포장이 필요한 상태이다. 연석 박리, 교대 균열 등의 손상은 주의관찰을 실시하고 손상의 추가 발생시 일괄보수주기를 결정하는 유지관리가 필요한 상태이다.

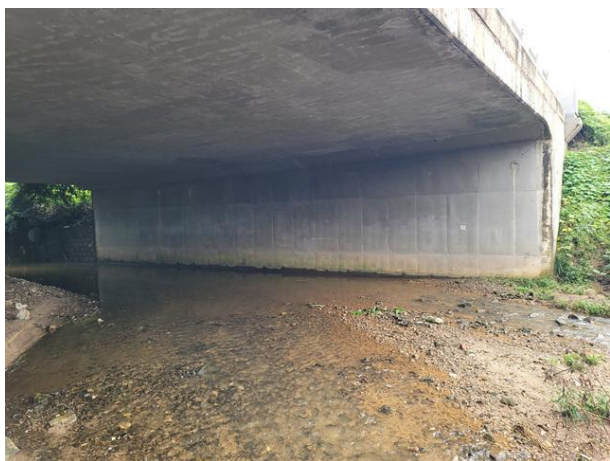
| 교대(A1) | 교대(A2) |

| 구분 | 평가항목 | 점검결과 | | 평가결과 | | | | | |
|---|---|---|---|---|---|---|---|---|---|
| | 5.교각(주탑 포함) 및 교대(날개벽 포함)의 균열 및 손상 상태 | 균열(폭 0.3mm미만) | 무 | | ○ | | | | |

| No. | 부재 | 점검내용 | 발생원인 | 비고<br>(사진) |
|---|---|---|---|---|
| 6 | 교대 | 균열(폭 0.3mm미만) | 시공미흡, 장기공용, 우수유입 | 11, 12 |

| 사진11 | 교대 균열(폭 0.3mm미만) | 사진12 | 전회 |

| 구분 | 결합 및 손상내용 | 단위 | 2025년 상반기 | | 2025년 하반기 | | 비 고<br>(▲, ▼) |
|---|---|---|---|---|---|---|---|
| 교대 | 균열(폭 0.3mm미만) | m | 2 | 4.00 | 2 | 4.00 | - - |

| 구 분 | 손상내용 | 보수방안 | 손상<br>물량 | 보수<br>물량 | 단위 | 단가<br>(천원) | 개략공사비<br>(천원) | 우선<br>순위 |
|---|---|---|---|---|---|---|---|---|
| 교대 | 균열(폭 0.3㎜미만) | 주의관찰 | 4.00 | 1.50 | ㎡ | — | — | — |

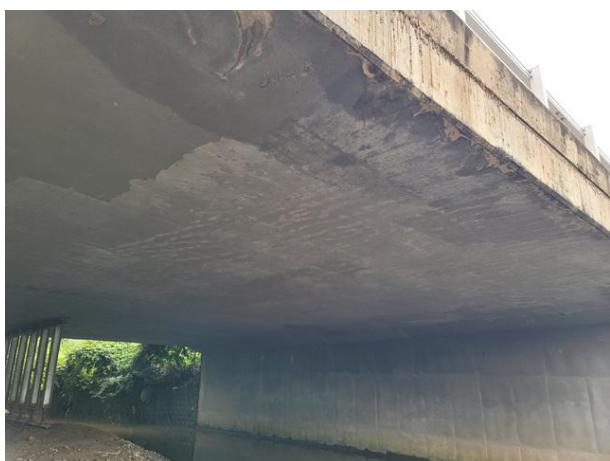
| 바닥판하면 | 인도교 |

| 구분 | 평가항목 | 점검결과 | | 평가결과 | | | | | |
|---|---|---|---|---|---|---|---|---|---|
| | 2.바닥판(RC 및 PSC / 강재 등)의 균열 및 손상 상태 | 상태양호 | 무 | ○ | | | | | |
