## 26. 오천교차2교

## 26. 오천교차2교 정기안전점검

| 시설물명 | 오천교차2교 | | 시설물 번호 | BR2004-0003443 | |
| 용 도 | 도로교량 | | 시설물 규모 | L=12.0m, B=11.0m | |

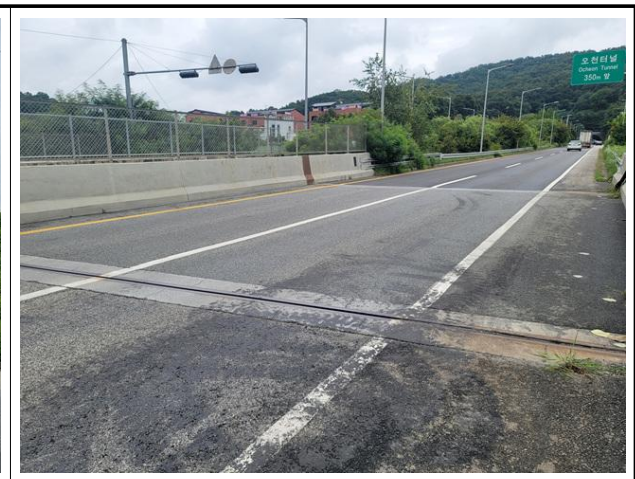
| 측면 | 교면포장 |

| 구분 | 평가항목 | 점검결과 | | 평가결과 | | | | | |
|---|---|---|---|---|---|---|---|---|---|
| 일반<br>시설 | 7.교면포장(아스콘, 콘크리트)의 균열 및 손상 상태 | 접속부 단차 | 무 | | ○ | | | | |

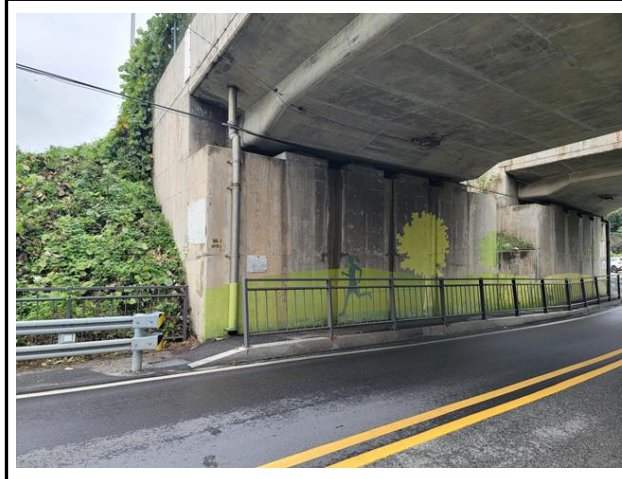
| 교대 | 바닥판하면 |

| 구분 | 평가항목 | 점검결과 | | 평가결과 | | | | | |
|---|---|---|---|---|---|---|---|---|---|
| | 5.교각(주탑 포함) 및 교대(날개벽 포함)의 균열 및 손상 상태 | 누수흔적, 백태, 충분리 | 무 | | ○ | | | | |

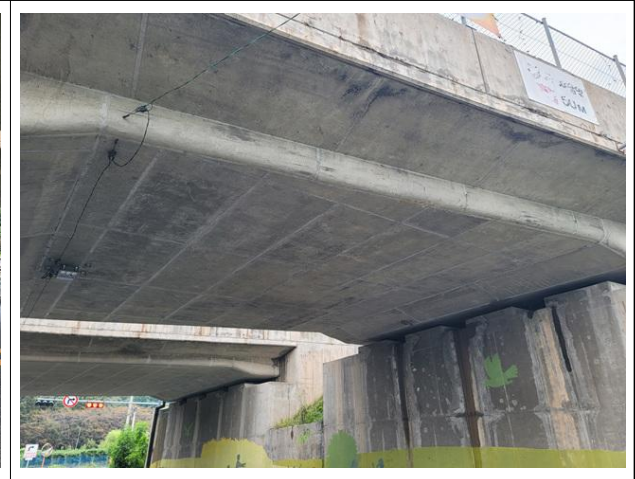
| 구분 | 평가항목 | 점검결과 | | 평가결과 | | | | | |
|---|---|---|---|---|---|---|---|---|---|
| | 2.바닥판(RC 및 PSC / 강재 등)의 균열 및 손상 상태 | 균열(폭 0.3mm미만) 백태, 박리 | 유 | | | ○ | | | |

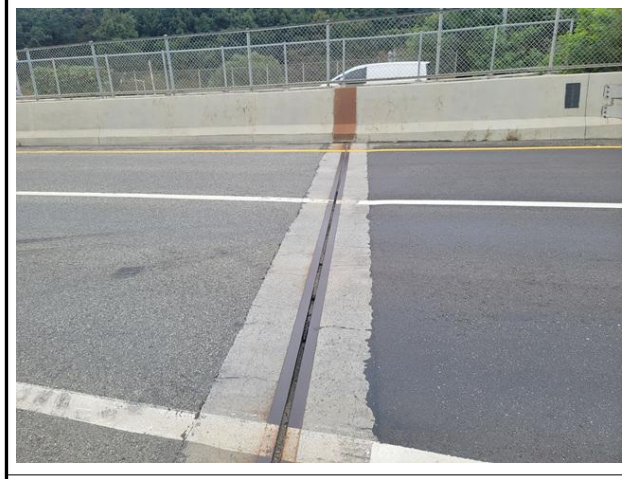
| 신축이음 | 설명판 |

| 구분 | 평가항목 | 점검결과 | | 평가결과 | | | | | |
|---|---|---|---|---|---|---|---|---|---|
| | 8.신축이음 본체 및 후타재의 손상 상태 | 차수관변형 부식, 후타재균열 | 무 | | ○ | | | | |
