2025년 국도17호선 기타시설물 두교2교 등 30개소  
정기안전점검용역

# 외 관 조 사 망 도

두교4교

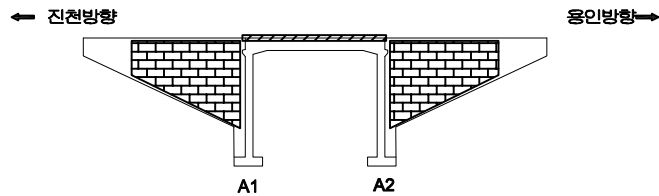
| 도면번호 | 01 |

| 번호 | 구분 | 부재 | 손상내용 | 손상현황 | | | | | | 비고 |
|---|---|---|---|---|---|---|---|---|---|---|
| 1 | 24년 | 교면포장 | 아스콘 소성변형 및 마모 | | 11.0 | 1.0 | 2 | 22.00 | m <sup>2</sup> | 24년 보수 |
| 2 | 24년 | 교면포장 | 아스콘 포장마모 | | 11.0 | 4.0 | 1 | 44.00 | m <sup>2</sup> | 24년 보수 |
| 3 | 25상 | 난간 | 난간 변형 | | 3.0 | | 1 | 3.00 | m | |
| 4 | 25하 | 교면포장 | 접속부 균열 | | 3.5 | | 1 | 3.50 | m | |
