2025년 국도17호선 기타시설물 두교2교 등 30개소  
정기안전점검용역

# 외 관 조 사 망 도

신기1교

# ID : 신기1교 교면포장 S1 외관조사망도

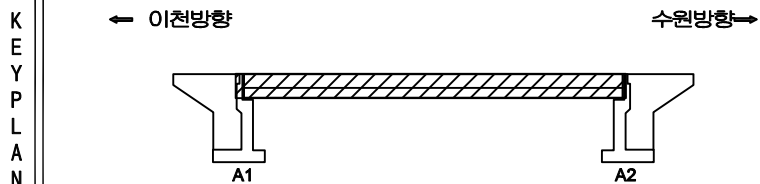
| 번호 | 구분 | 부재 | 손상내용 | 손상현황 | 비고 |
|---|---|---|---|---|---|
| 1 | 25상 | 신축이음 | 본체 부식 | | |
| 2 | 25상 | 신축이음 | 후타재 파손 | | |
| 3 | 25상 | 교면포장 | 토사퇴적 | | |
| 4 | 25상 | 배수시설 | 배수구 막힘 | | |
| 5 | 25상 | 방호벽 | 표면열화 | | |
| 6 | 25상 | 방호벽 | 표면열화 | | |
| 7 | 25상 | 신축이음 | 후타재 박리 | | |
| 8 | 25상 | 교면포장 | 접속도로 포장파손 | | |
| 9 | 25상 | 신축이음 | 본체 부식 | | |
| 10 | 25상 | 배수시설 | 배수구 막힘 | | |
| 12 | 25하 | 신축이음 | 후타재 균열 | | |
| 13 | 25하 | 교면포장 | 포장 망상균열 | | |
| 14 | 25하 | 교면포장 | 포장 균열 | | |
| 15 | 25하 | 교면포장 | 포장 균열 | | |
