## 제 15 장 향남도이배수지

## 15.1 대상시설물 개요

금회 과업 대상시설물인 향남도이배수지는 주변 주택의 안정적인 급수를 목적으로 시공된 수도의 저류시설(배수지, 용량:5,000m<sup>3</sup>)로서, 2008년 08에 준공 후 약 17년이 경과 되었으며, 경기도 화성시 향남읍 도이리 591-22번지에 위치하고 있다.

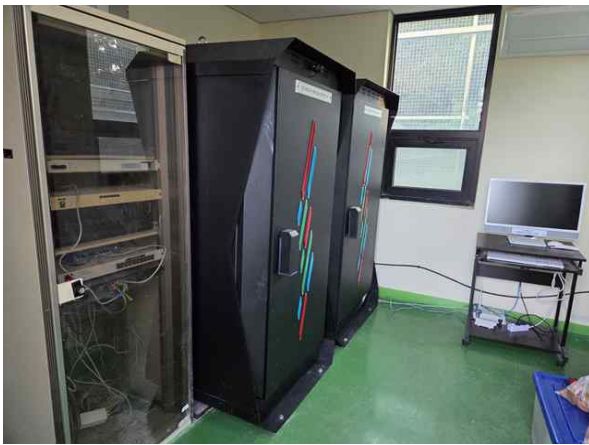
| 손상내용 | 전기실 전기설비 상태양호 |

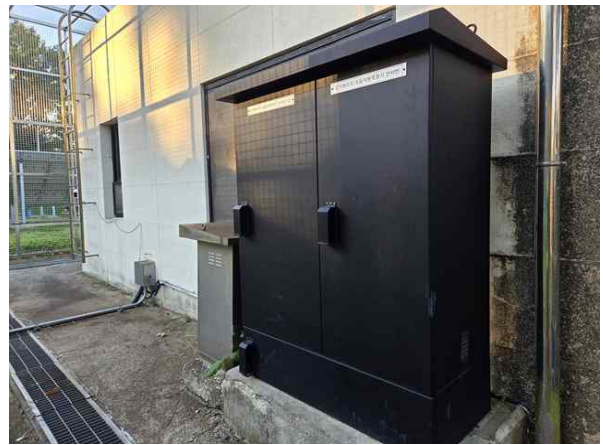
| 손상내용 | 검수실 외부 전기설비 상태양호 |

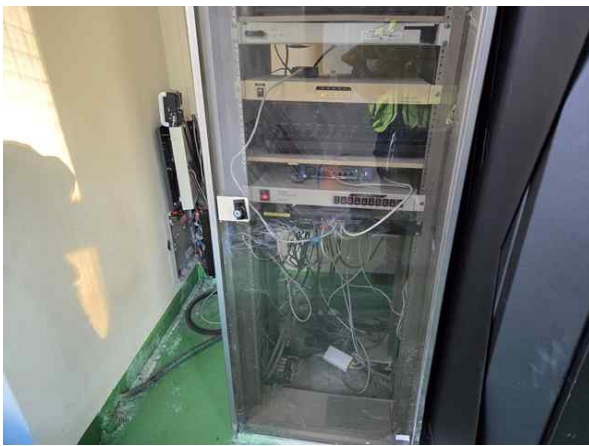
| 손상내용 | 전기실 전기설비 상태양호 |

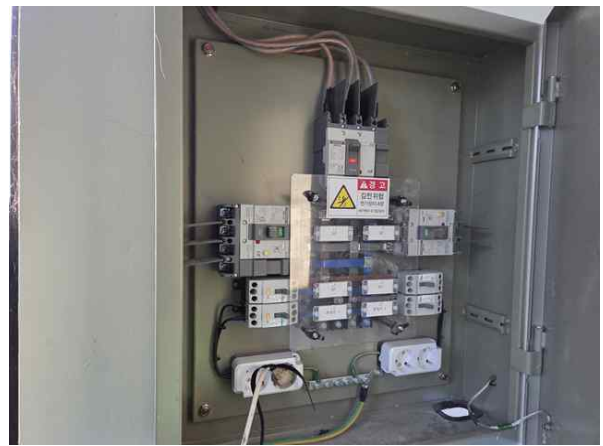
| 손상내용 | 전기실 전력 배전반 상태양호 |

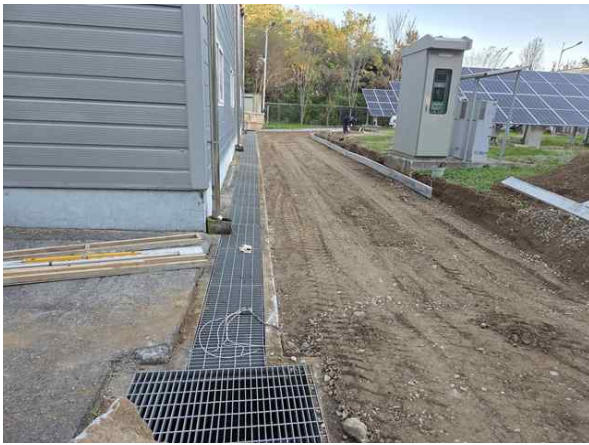
배수지 장내 배수로는 외부충격, 공용기간 증가, 우천시 이물질 유입 등에 의한 그레이팅 변형, 토사퇴적이 조사되었으며, 배수로의 사용성 및 통행에 영향을 미치는 손상은 아니나 집중호우 시 우수배제 능력 저하로 인한 월류가 발생하여 토사유실 등 손상이 발생할 수 있으므로 퇴적물 및 이물질의 제거 등의 주기적인 점검이 요구된다.

손상내용 배수로 상태현황

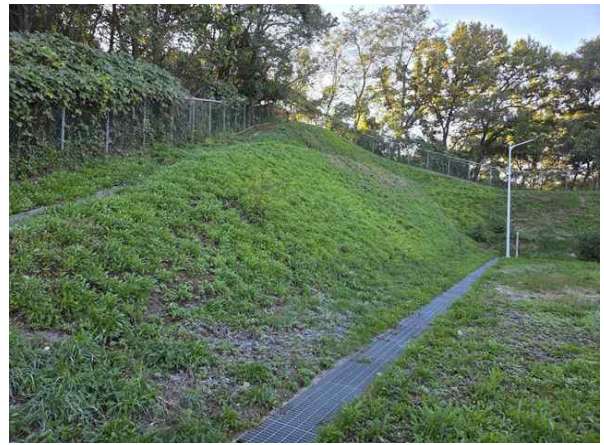
손상내용 사면(성토부) 상태현황

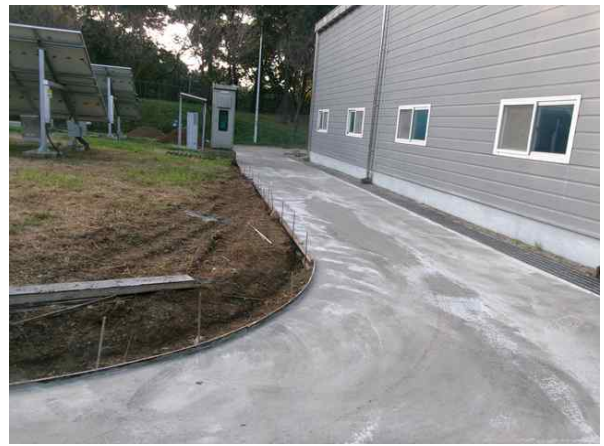
배수지 장내 포장은 시공초기 지반안정 침하, 시공미흡, 열화에 의한 포장부 균열, 망상균열, 파손 및 단차 등의 손상이 조사되었으며, 배수지의 사용성 및 통행에 영향을 미치는 손상은 아니므로 즉각적인 보수를 실시하기 보다는 주기적인 점검을 통해 손상의 진행 유무를 확인하는 등의 유지관리를 실시하는 것이 바람직 할 것으로 판단되며, 원활한 운영·관리를 위하여 배수지 1지로 진입하는 콘크리트 포장이 신설된 것으로 조사되었다.

손상내용 배수지 장내 포장부 상태현황
