## **제 19~20 장 화성비봉 공공주택지구 밖 배수지 및 진입도로 중 배수지 및 송수관로**

## 19~20.1 대상시설물 개요

금회 과업 대상시설물인 화성비봉 공공주택지구 밖 배수지 및 진입도로 중 배수지 및 송수관로는 경기도 화성시 비봉면 삼화리 산 78-11번지에 위치하고 있는 수도의 저류시설로서, 2024년 05월에 준공 후 약 1년이 경과 되었으며, 배수지 용량은 6,000 m<sup>3</sup>/일(1지~2지 : 27.40m × 24.35m × 5.70m) 2지로 구성되어 있으며, 송수관로는 비봉면 일대에 매설되어 있다.

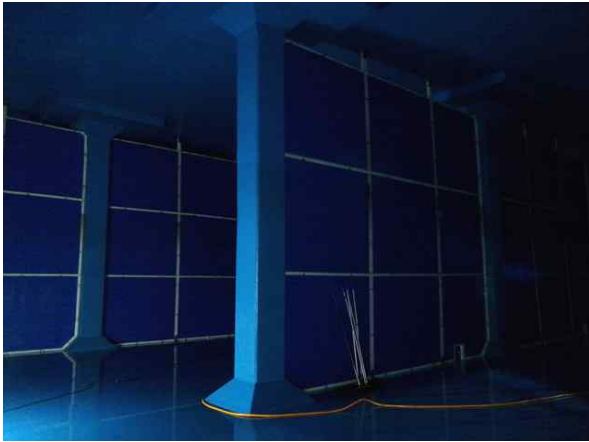
| 손상내용 | 2지 기둥 상태양호 |

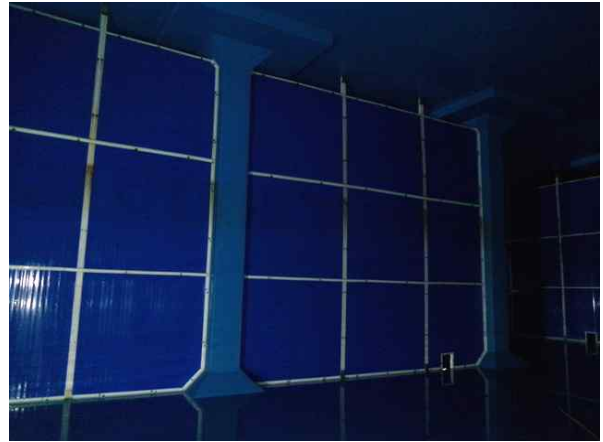
| 손상내용 | 2지 도류벽 상태양호 |

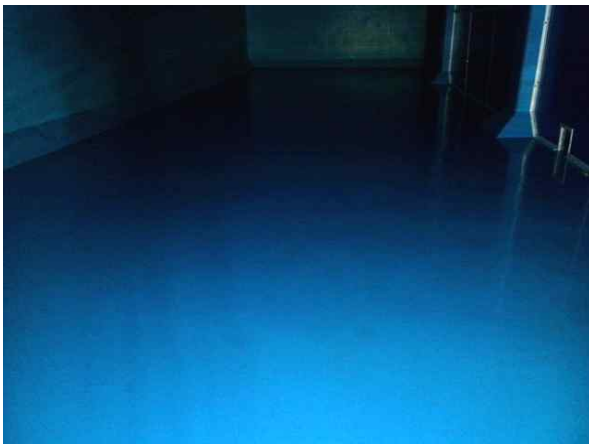
| 손상내용 | 2지 바닥슬래브 상태양호 |

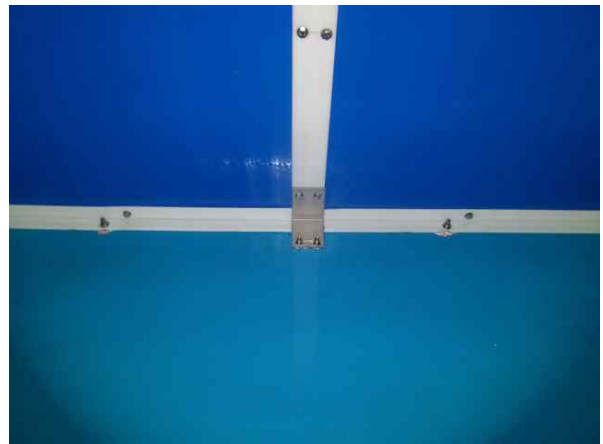
| 손상내용 | 2지 도류벽 볼트체결 상태양호 |

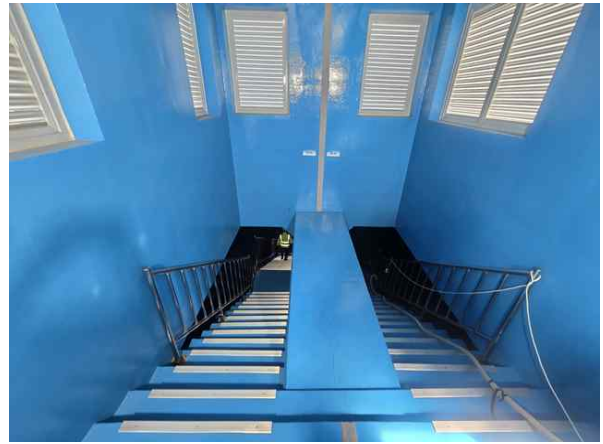
| 손상내용 | 검수실 내부 상태양호 |

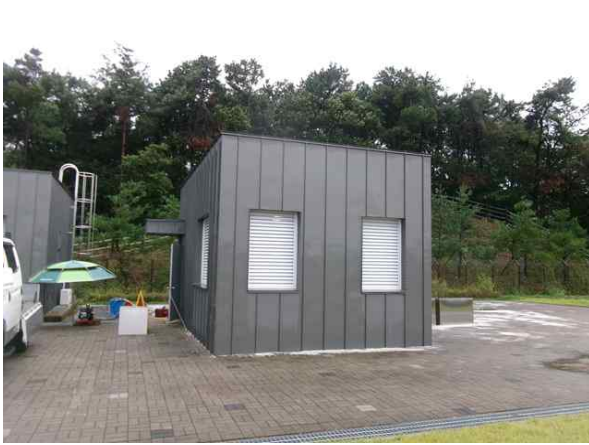
| 손상내용 | 전기실 외부 상태양호 |

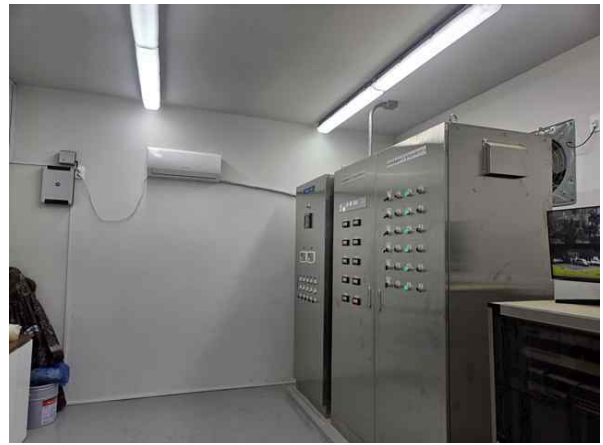
| 손상내용 | 전기실 내부 상태양호 |

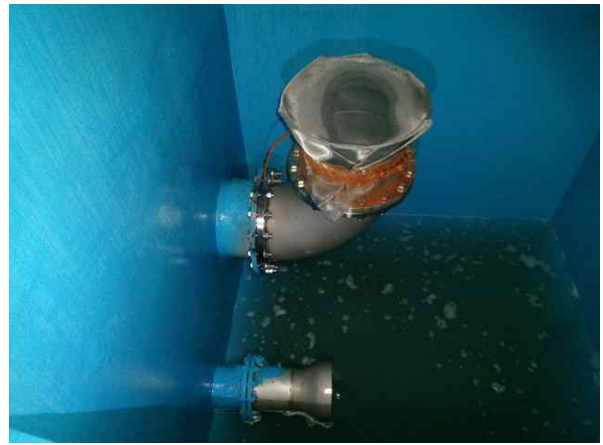
| 손상내용 | 2지 유출배관 상태양호 |

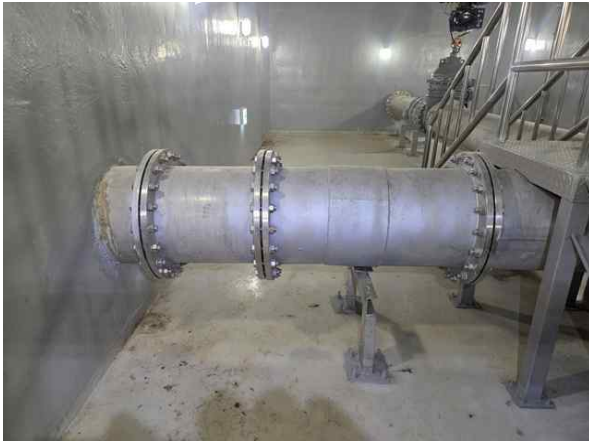
| 손상내용 | 유입밸브실 송수관로 상태양호 |

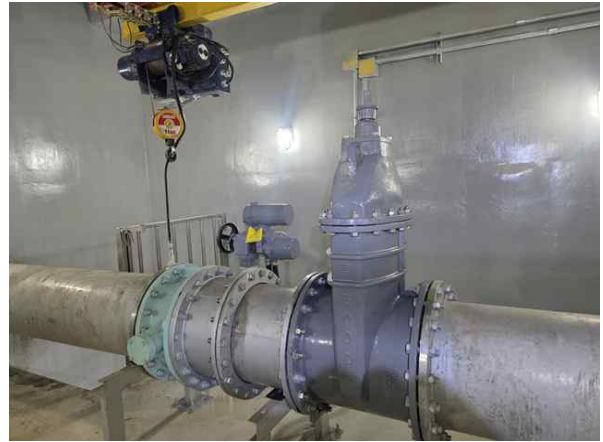
| 손상내용 | 유입밸브실 유입밸브 상태양호 |

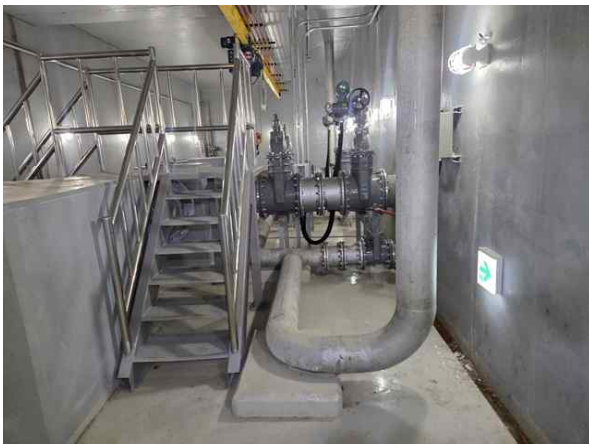
| 손상내용 | 유출밸브실 송수관로 상태양호 |

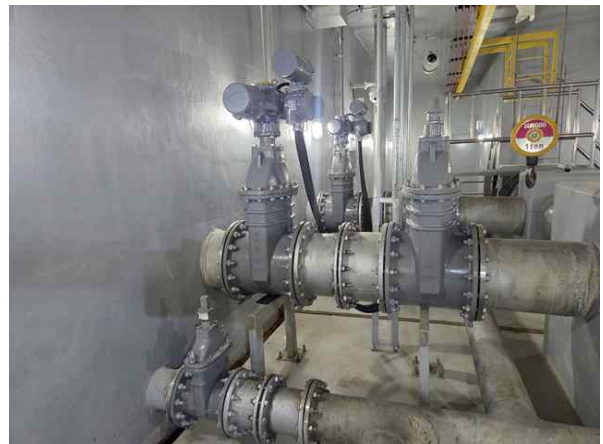
| 손상내용 | 유출밸브실 유출조절밸브 상태양호 |

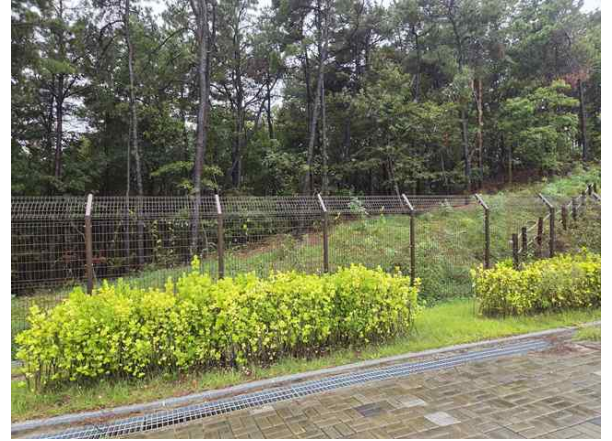
손상내용 안전휀스 상태양호

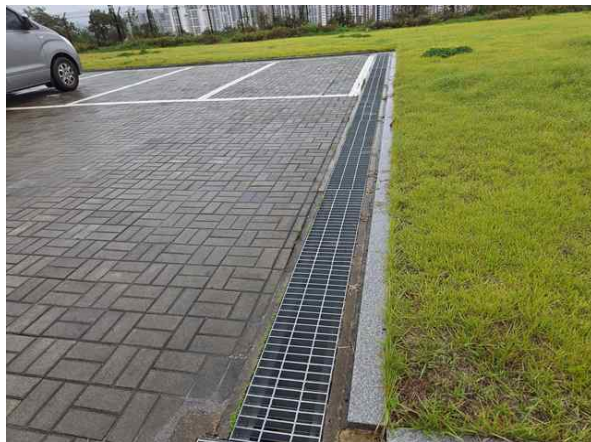
손상내용 배수시설 상태양호

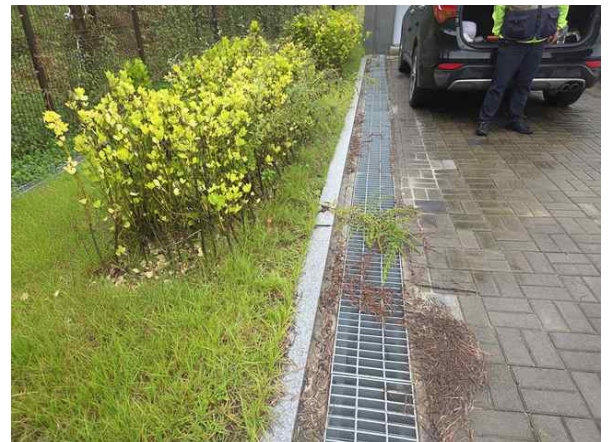
손상내용 배수시설 상태양호

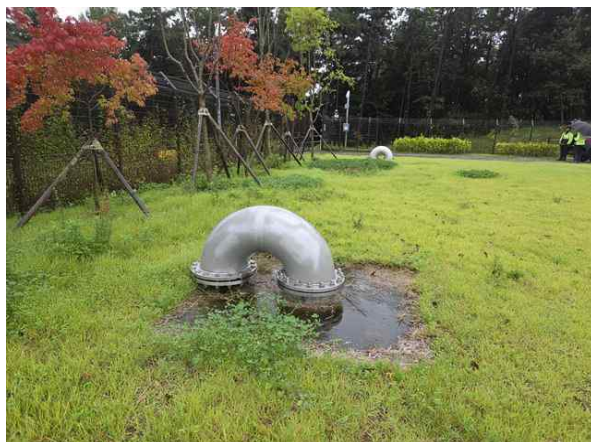
손상내용 환기구 상태양호

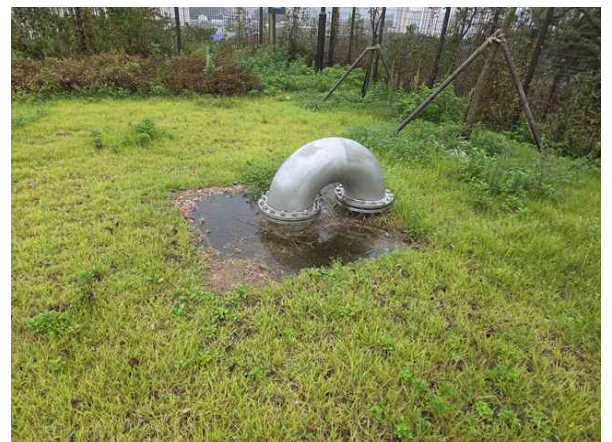
손상내용 환기구 상태양호

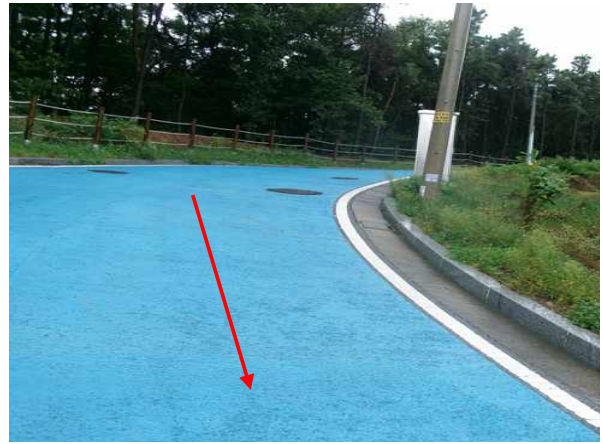
| 위 치 | 송수관로 (Sta.3+16.1) |

| 손상내용 | 포장 및 지반 상태양호 |

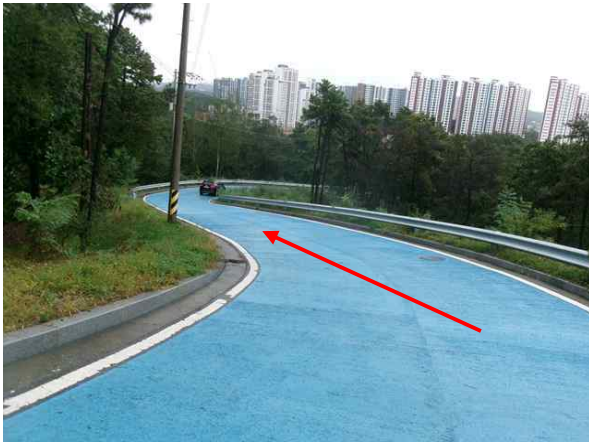
| 위 치 | 송수관로 (Sta.4+0.0) |

| 손상내용 | 포장 및 지반 상태양호 |

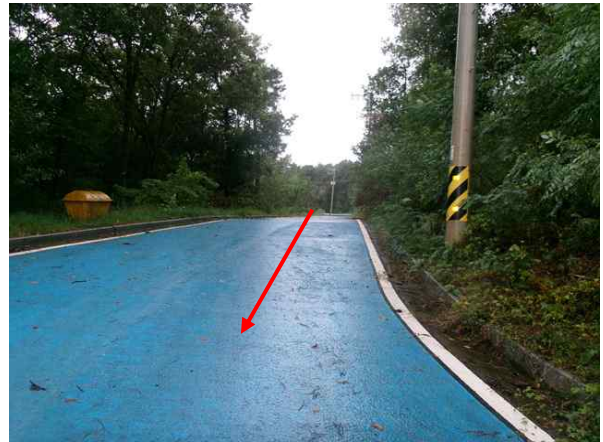
| 위 치 | 송수관로 (Sta.7+16.7) |

| 손상내용 | 포장 및 지반 상태양호 |

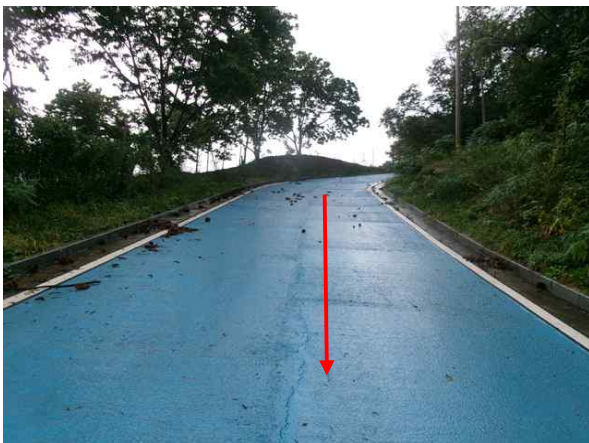
| 위 치 | 송수관로 (Sta.14+15.8) |

| 손상내용 | 포장 및 지반 상태양호 |

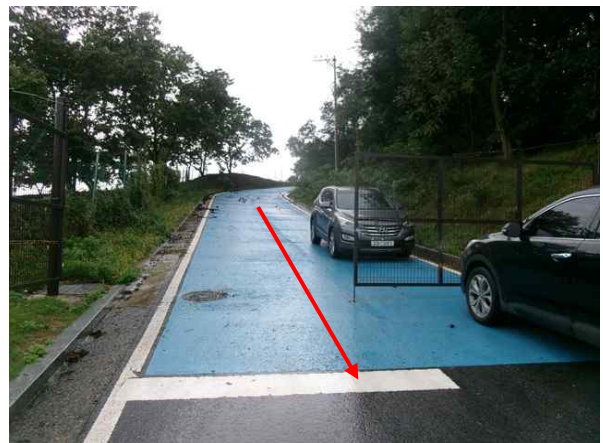
| 위 치 | 송수관로 (Sta.17+1.5) |

| 손상내용 | 포장 및 지반 상태양호 |

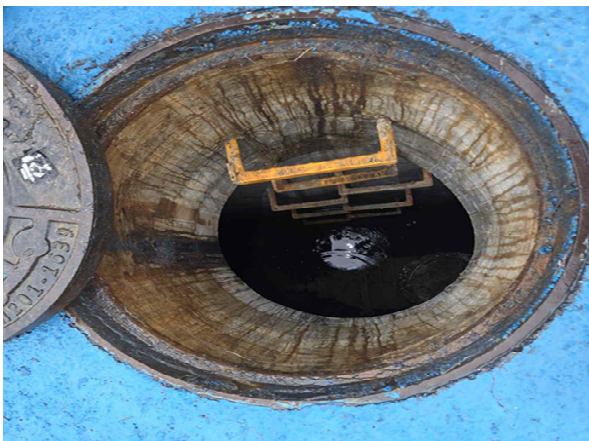
위 치 송수관로 Sta.3+16.1(점검구)  
손상내용 점검사다리 상태양호

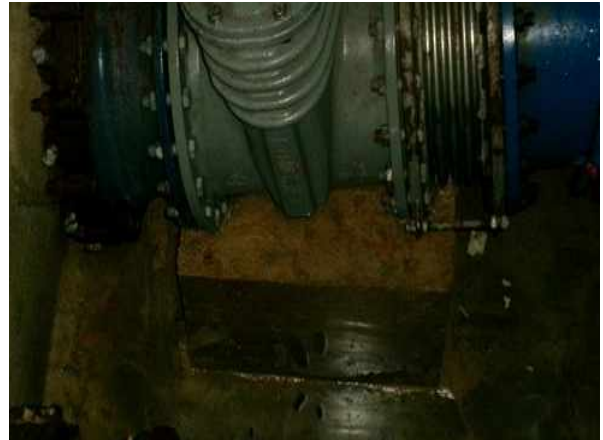
| 위 치 | 송수관로 Sta.4+0.0(유량계실) |

| 손상내용 | 기초 상태양호 |

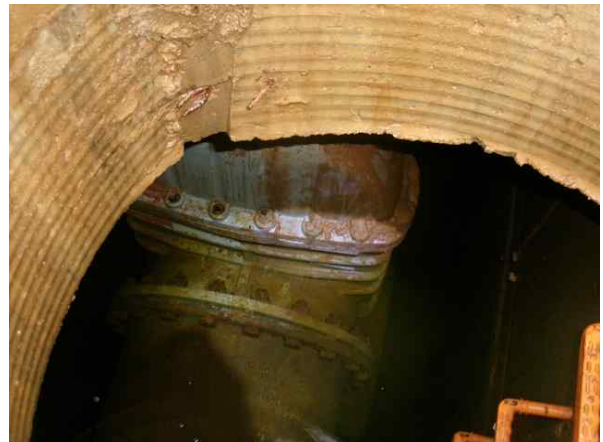
| 위 치 | 송수관로 Sta.17+1.5(점검구) |

| 손상내용 | 도장 상태양호 |

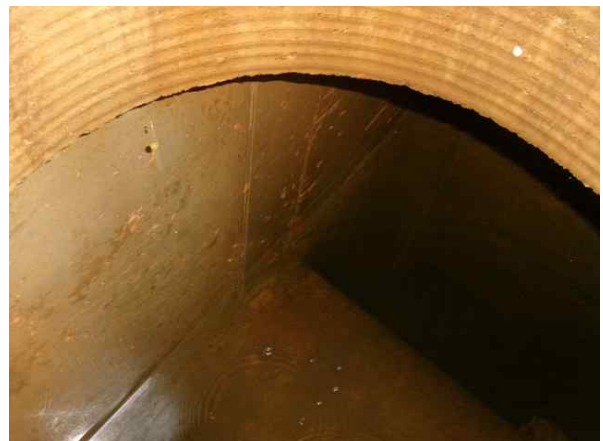
| 위 치 | 송수관로 Sta.17+1.5(점검구) |

| 손상내용 | 벽체 상태양호 |

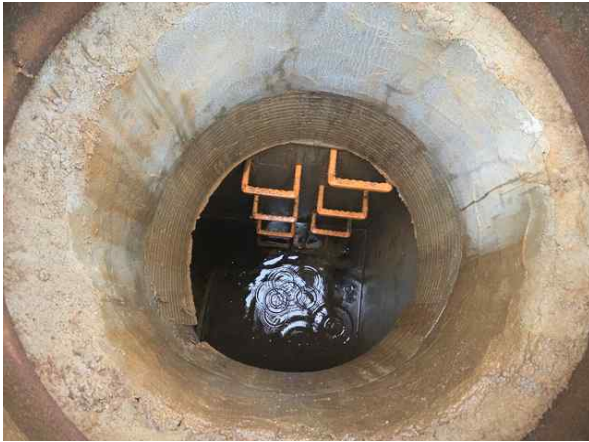
| 위 치 | 송수관로 점검구(B1-2) |

| 손상내용 | 사다리 설치 상태양호 |

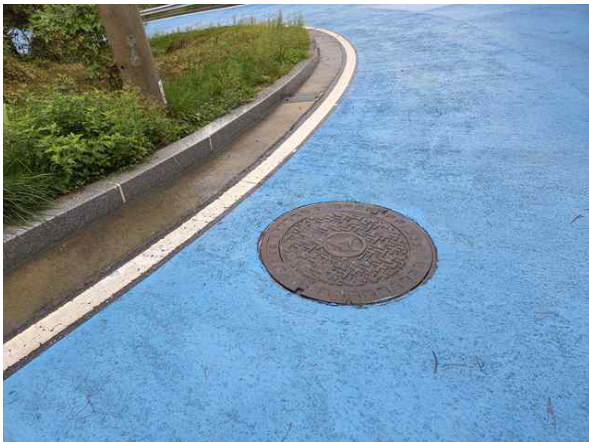
| 위 치 | 송수관로 유량계실 |

| 손상내용 | 맨홀 덮개 상태양호 |

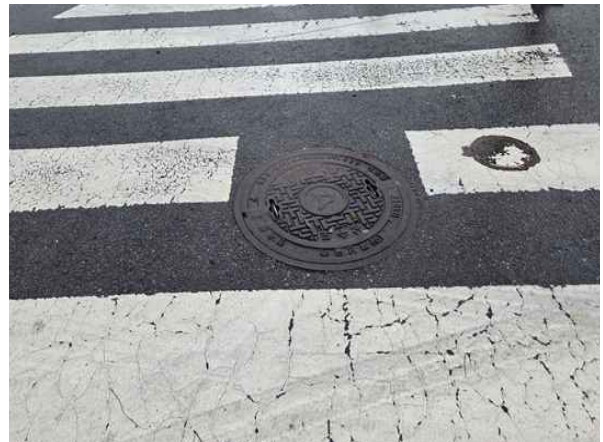
| 위 치 | 송수관로 점검구(B1-2) |

| 손상내용 | 맨홀 덮개 상태양호 |

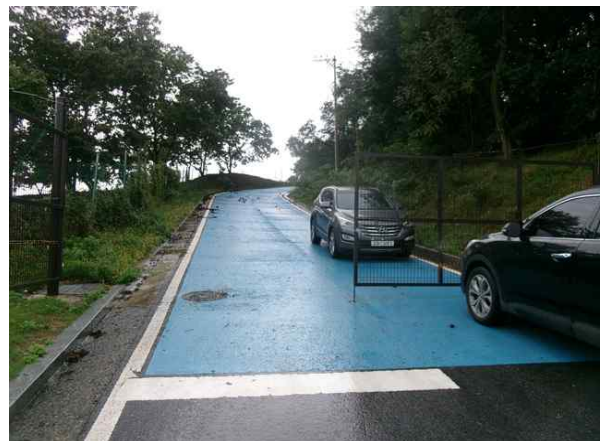
| 위 치 | 송수관로 Sta.17+1.5 |

| 손상내용 | 포장 상태양호 |
