# 제 21 장 화성비봉 공공주택지구 밖 배수지 및 진입도로 중 블록식 보강토 옹벽

금회 과업 대상시설물인 화성비봉 공공주택지구 밖 배수지 및 진입도로 중 블록식 보강토 옹벽은 경기도 화성시 비봉면 산78-11번지에 위치한 옹벽으로, 2단으로 구성되어 있으며 상단 L=124.8m, H=5.0m, 하단 L=112.0m, H=4.9m로 구성되어있다. 해당 시설물은 2024년 05월에 준공 후 약 1년이 경과 되었다.

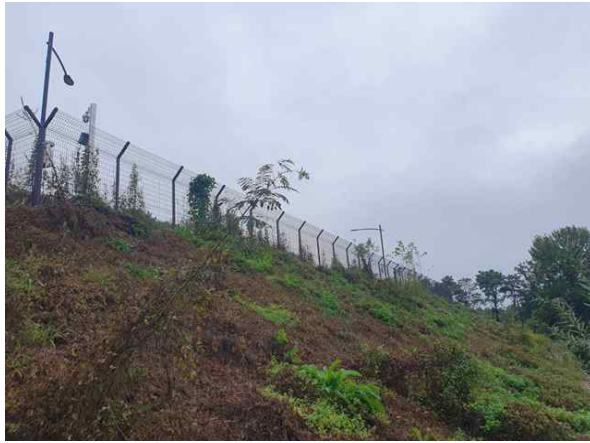
안전펜스 현황

안전휀스는 변형, 부식 연결불량, 시건장치 불량 등의 특별한 손상이 없는 양호한 상태로 조사되었으며, 배수로의 경우 균열, 파손 등의 손상은 없는 상태로 조사되었다. 내구성 및 사용성에는 문제가 없는 상태이지만, 주기적인 점검을 통한 유지관리가 필요할 것으로 판단된다.
