## **제 3~5 장 동탄산척배수지, 동탄산척가압장, 동탄산척송수관로**

금회 과업 대상시설물인 동탄산척배수지, 동탄산척가압장, 동탄산척송수관로는 주변 산업단지 및 개발지역의 안정적인 급수를 목적으로 시공된 공업용 수도의 저류시설로서, 2017년 8월에 준공 후 약 8년 3개월이 경과 되었으며, 경기도 화성시 산척동 38-1에 위치하고 있다. 동탄산척배수지 용량은  $23,000\text{m}^3/\text{일}$ (1지~4지 :  $50.0\text{m} \times 25.0\text{m} \times 5.5\text{m}$ ) 4지로 구성되어 있으며, 동탄산척가압장 용량은  $74,600\text{m}^3/\text{일}$ 로 저류조 및 흡수조, 펌프실 지하, 배관실, 유량계신, 지상1층 건축시설물 등이 있고, 동탄산척송수관로는 송수1~6 관로로 화성시 산척동~오산동 일대에 매설되어 있다.

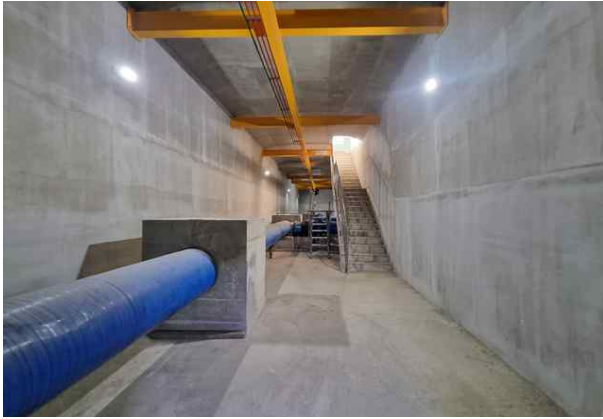
1~2호지 유입밸브실 내부 전경

| 구 분 | 조 사 내 용 |
|---|---|
| 1~2호지<br>유입밸브실 | <ul style="list-style-type: none"> <li>내부 벽체는 신축이음부 열화, 백태, 균열부백태 등의 손상이 발생됨.</li> <li>상기 조사된 손상은 비구조적 손상으로 시설물의 사용성에는 큰 문제는 없으나, 시설물의 내구성 저하 방지, 손상의 진행 방지 등을 위해 보수를 실시하는 것이 바람직함.</li> </ul> |

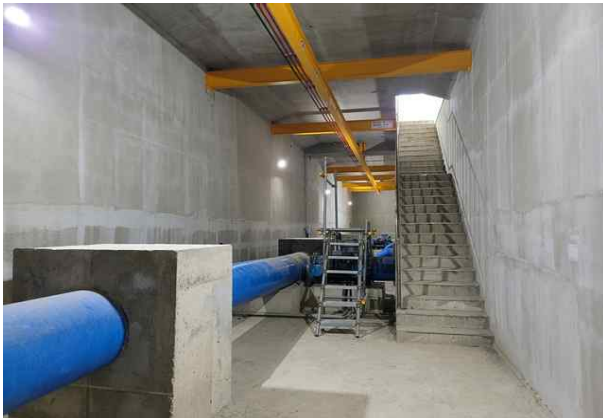
3~4호지 유입밸브실 내부 전경

| 구 분 | 조 사 내 용 |
|---|---|
| 3~4호지<br>유입밸브실 | <ul style="list-style-type: none"> <li>내부 벽체는 신축이음부 열화, 백태, 균열부백태 등의 손상이 발생됨.</li> <li>상부슬래브는 누수 등의 손상이 발생됨.</li> <li>상기 조사된 손상은 비구조적 손상으로 시설물의 사용성에는 큰 문제는 없으나, 시설물의 내구성 저하 방지, 손상의 진행 방지 등을 위해 보수를 실시하는 것이 바람직함.</li> </ul> |

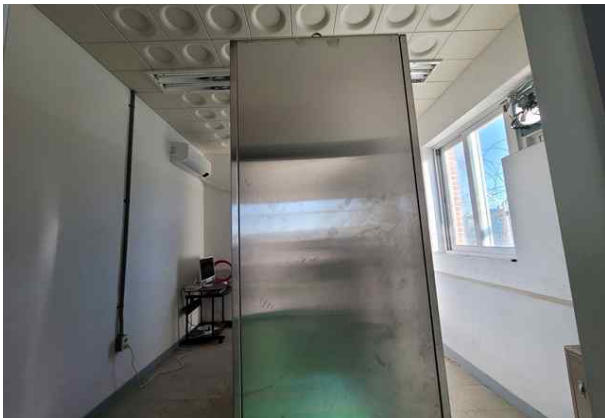
전기실 내부 전경

| 구 분 | 조 사 내 용 |
|---|---|
| 전기실 | <ul style="list-style-type: none"> <li>전기실 조사결과, 균열, 망상균열, 마감고정볼량이 조사됨.</li> <li>조사된 손상은 비구조적 손상으로 시설물의 사용성에는 큰 문제는 없으나, 시설물의 내구성 저하 방지, 손상의 진행 방지 등을 위해 보수를 실시하는 것이 바람직함.</li> </ul> |

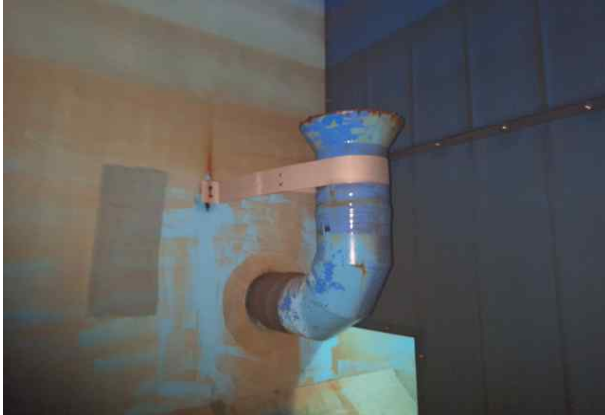
| 손상내용 | 배수지 2지 유입배관 부식 |
| 손상원인 | 도장열화, 수분접촉 |

기계실 외관조사 결과, 배수지 내 관부식이 조사되었고, 밸브실 내 배관의 도장상태, 밸브 연결부, 볼트 체결부 등은 특이 손상 없이 양호한 상태로 조사되었다. 배수지 내 관부식은 방청 및 도장보수를 통한 유지관리가 요구된다.

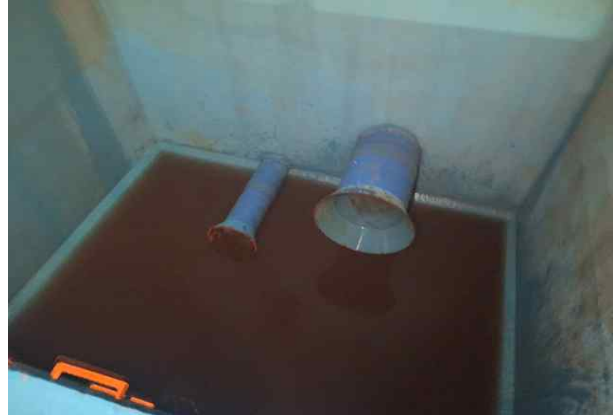
| 손상내용 | 배수지 2지 유출배관 부식 |
| 손상원인 | 도장열화, 수분접촉 |

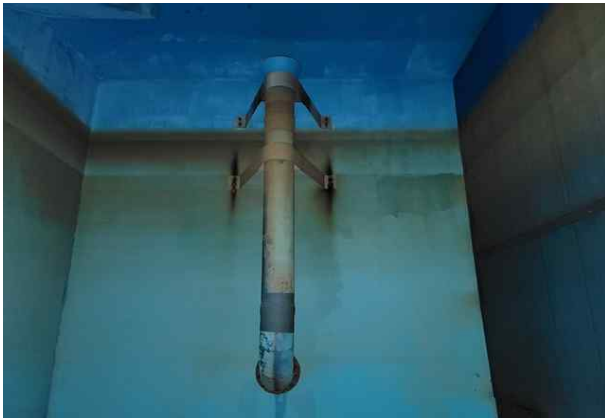
| 손상내용 | 배수지 3지 유입배관 부식 |
| 손상원인 | 도장열화, 수분접촉 |

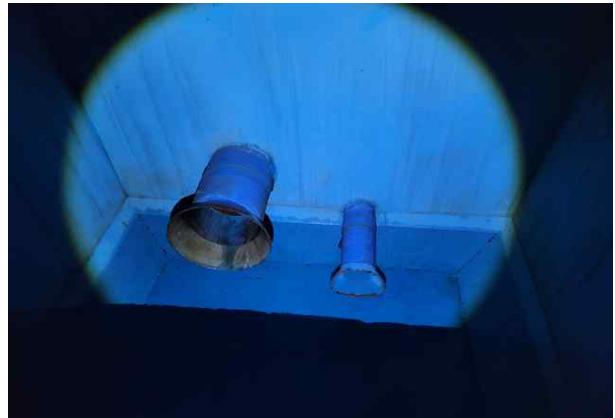
| 손상내용 | 배수지 3지 유출배관 부식 |
| 손상원인 | 도장열화, 수분접촉 |

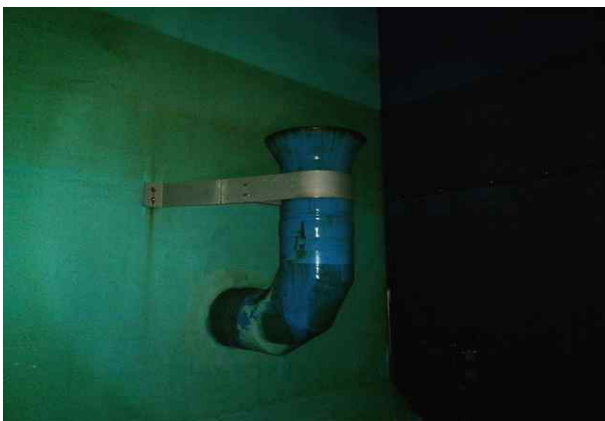
| 손상내용 | 배수지 4지 유입배관 부식 |
| 손상원인 | 도장열화, 수분접촉 |

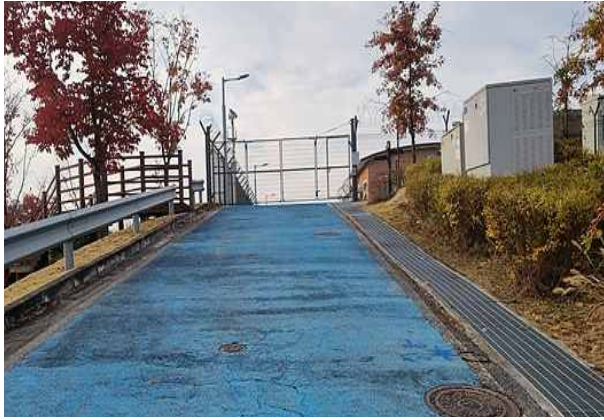
진입로 포장 현황

| 구 분 | 조사결과 | 등급 | 비고 |
|---|---|---|---|
| 진입로 포장 | · 포장의 결함 및 파손이 미미하게 발생한 상태로 차량진입에 문제는 없는 상태 | b | |

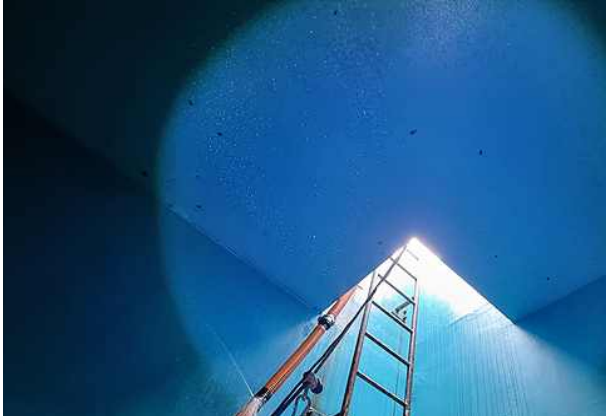
| 손상내용 | 1지 상부슬래브 균열/백태 |
| 손상원인 | 미세균열부 수분침투 |

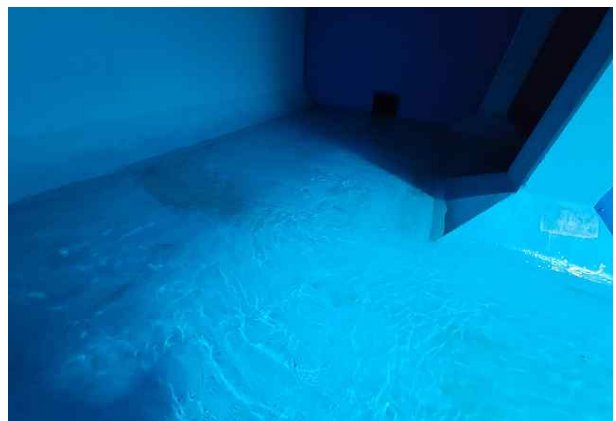
| 손상내용 | 1지 바닥슬래브 상태양호 |
| 손상원인 | - |

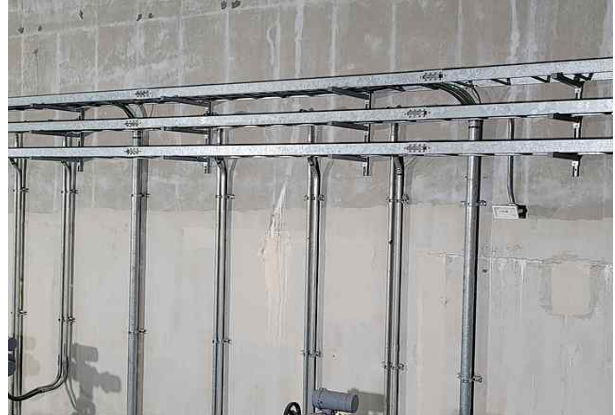
| 손상내용 | 펌프실 지하 내부벽체 백태 |
| 손상원인 | 열화부 수분침투 |

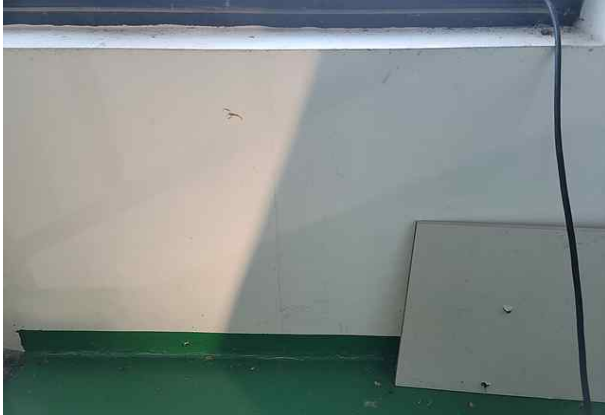
| 구 분 | 조 사 내 용 |
|---|---|
| 펌프실<br>지상 | <ul style="list-style-type: none"> <li>• 펌프실 지상 조사결과, 균열, 누수, 망상균열, 누수흔적, 몰탈균열 등이 조사됨.</li> <li>• 조사된 손상은 비구조적 손상으로 시설물의 사용성에는 큰 문제는 없으나, 시설물의 내구성 저하 방지, 손상의 진행 방지 등을 위해 보수를 실시하는 것이 바람직함.</li> </ul> |

| 손상내용 | 펌프실 지상1층 벽체 망상균열 |
| 손상원인 | 건조수축, 온도변화 |

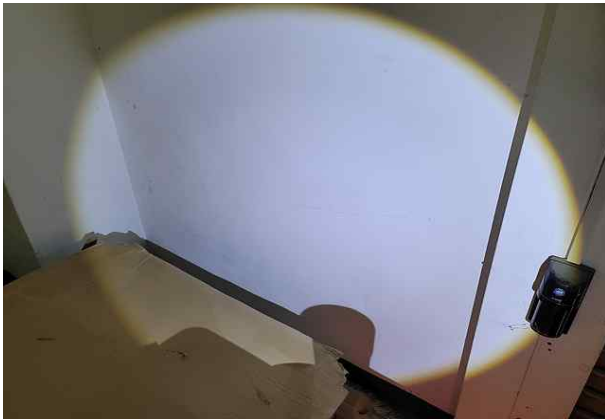
| 손상내용 | 펌프실 지상1층 벽체 물탈균열 |
| 손상원인 | 건조수축, 온도변화 |

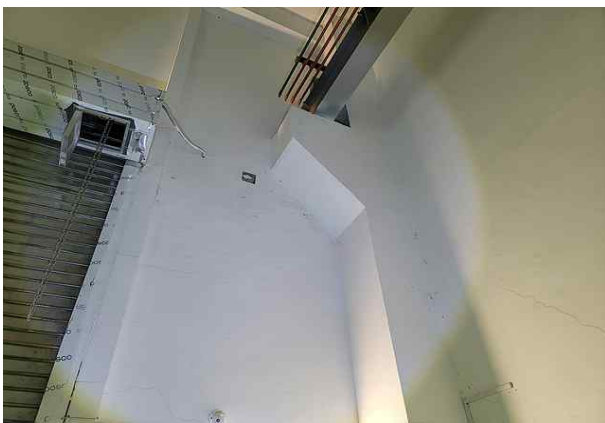
| 손상내용 | 펌프실 지상1층 벽체 균열, 누수흔적 |
| 손상원인 | 건조수축, 온도변화, 우수유입 |

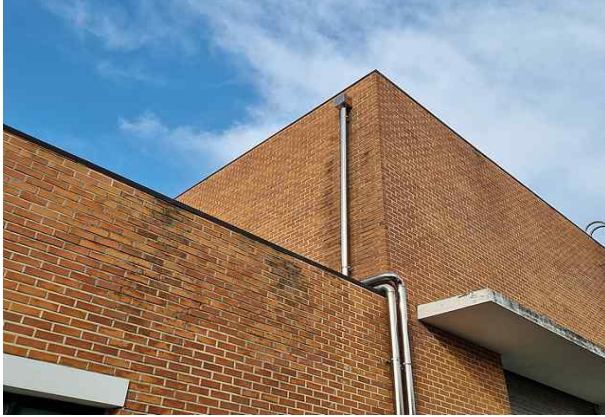
| 손상내용 | 건축물 외부 오염 |
| 손상원인 | 외기노출 |

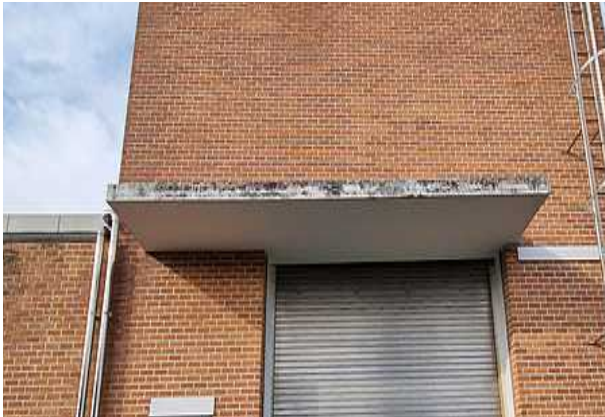
| 손상내용 | 건축물 외부 캐노피 도장박리 |
| 손상원인 | 시공미흡, 공용기간 경과 |

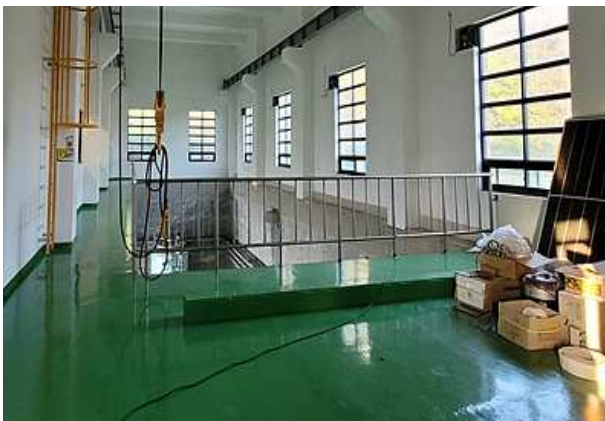
| 손상내용 | 펌프실 지상1층 안전난간 상태양호 |

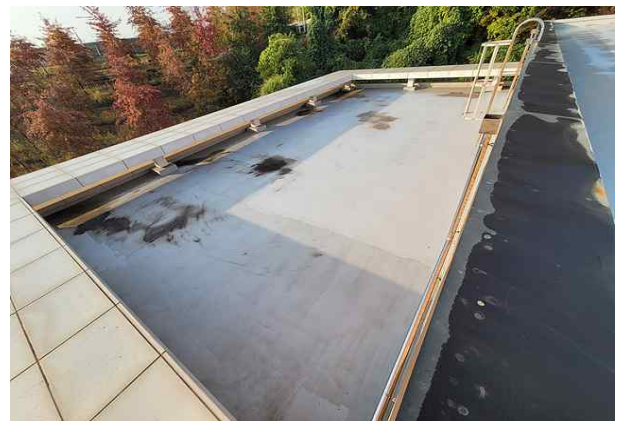
| 손상내용 | 건축물 옥상 방수층, 파라펫 상태양호 |

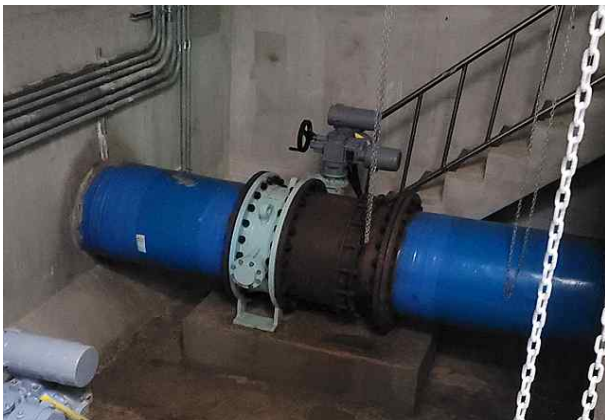
| 손상내용 | 배관실 유입밸브 상태양호 |

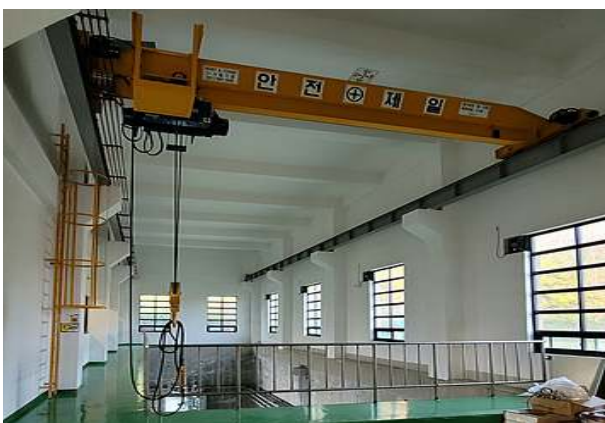
| 손상내용 | 펌프실 호이스트 상태양호 |

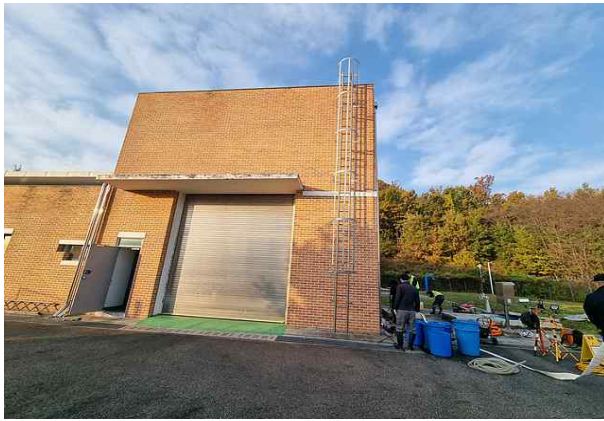
옥상층 진입사다리 상태양호

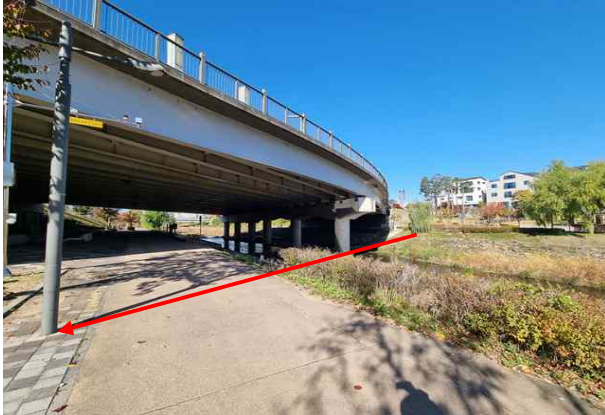
| 위 치 | 송수-1, 2 (Sta.66+1.0) |

| 손상내용 | 포장 및 지반 상태양호 |

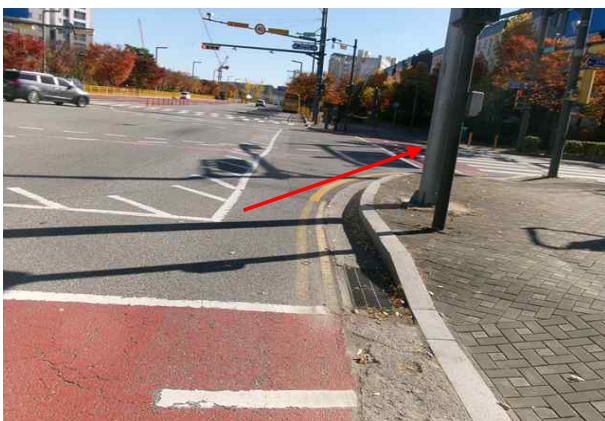
| 위 치 | 송수-6 (Sta.1+0.0) |

| 손상내용 | 포장 및 지반 상태양호 |

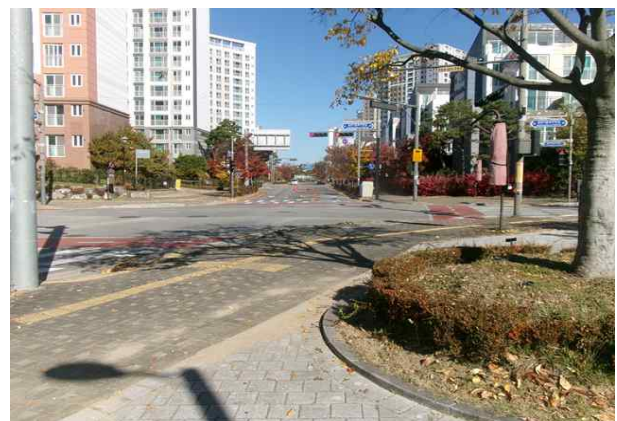
| 위 치 | 송수-6 (Sta.14+17.0) |

| 손상내용 | 포장 및 지반 상태양호 |

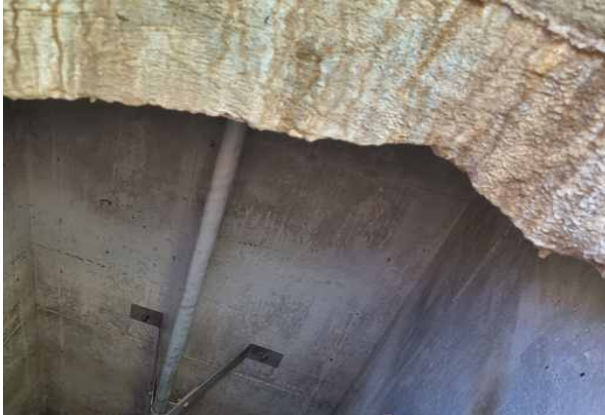
| 위 치 | 송수-1 Sta.7+6.35(이토) |

| 손상내용 | 상부슬래브 콘크리트 파손 |

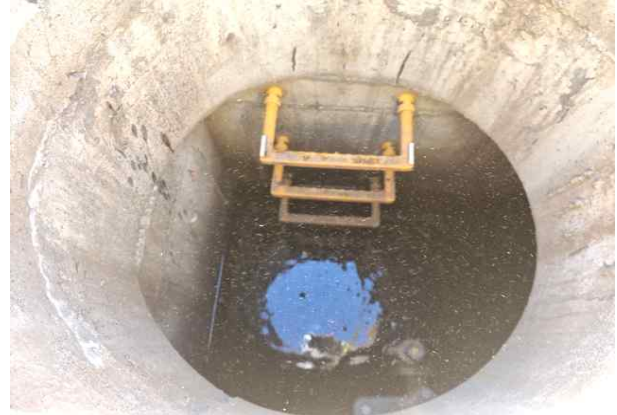
| 위 치 | 송수-1 Sta.48+15.0(공기) |

| 손상내용 | 밸브실 침수(H=0.3m) |

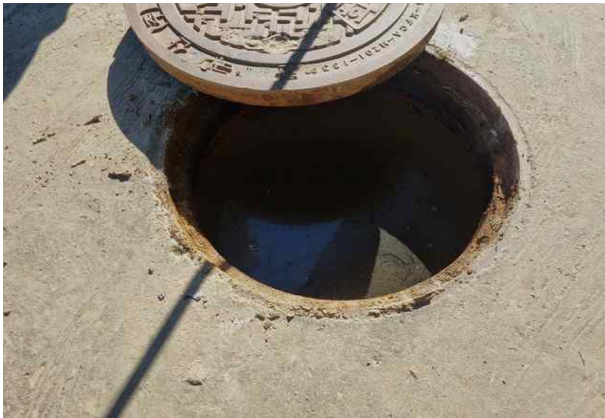
| 위 치 | 송수-2 Sta.34+13.2(이토) |

| 손상내용 | 만수 |

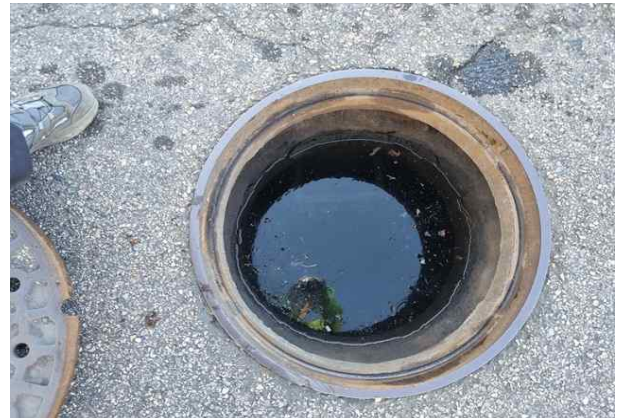
| 위 치 | 송수-2 Sta.48+45.5(공기) |

| 손상내용 | 만수 |

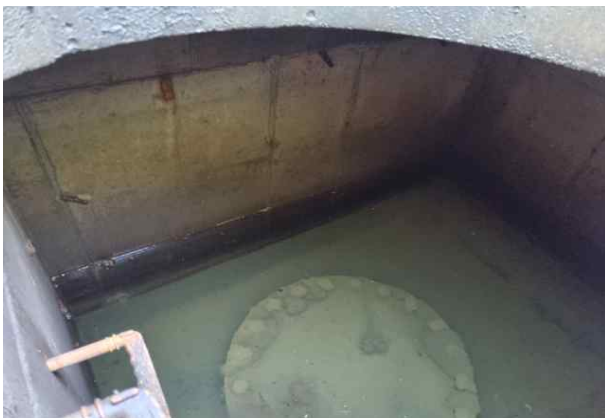
| 위 치 | 송수-2 Sta.49+13.3(제수) |

| 손상내용 | 구조물 및 밸브 상태양호 |

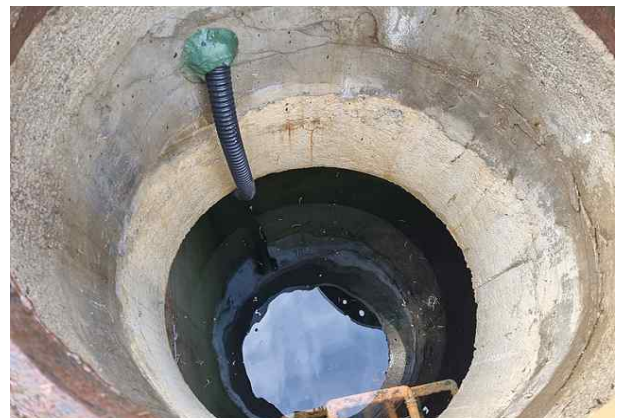
| 위 치 | 송수-3 Sta.0+14.7(공기) |

| 손상내용 | 만수 |
