**3~5. 동탄산척배수지,  
동탄산척가압지,  
동탄산척송수관로**

## C. 현장조사 및 시험

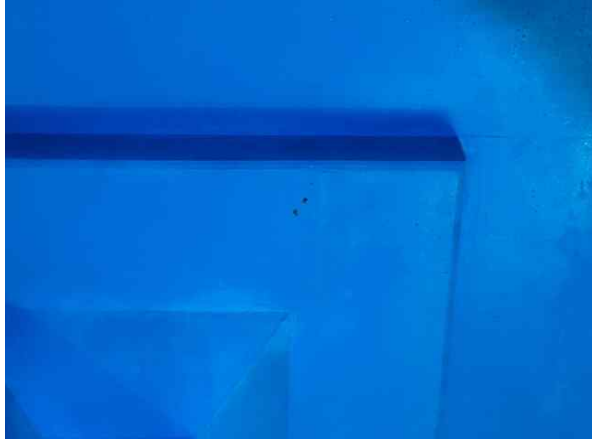
<배수지 1지 상부슬래브 녹물>

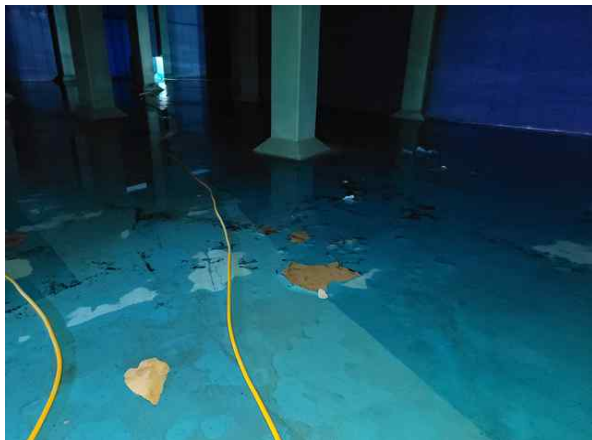
<배수지 1지 바닥슬래브 도장박리>

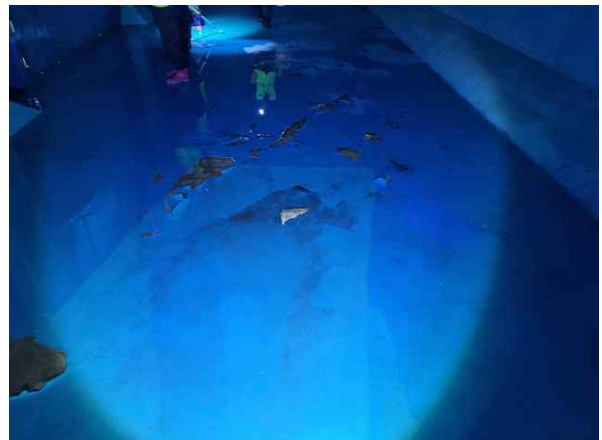
<배수지 1지 바닥슬래브 도장박리>

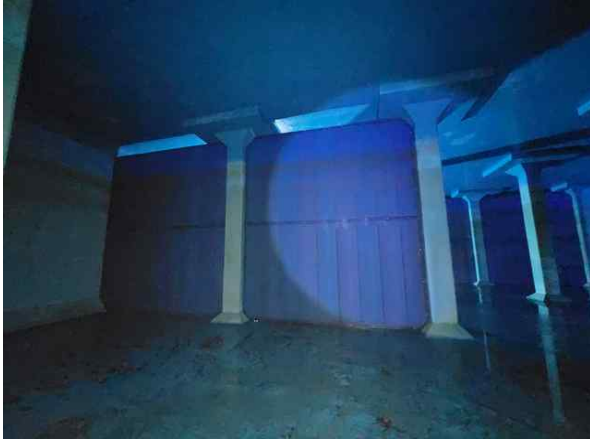
<배수지 1지 도류벽 상태양호>

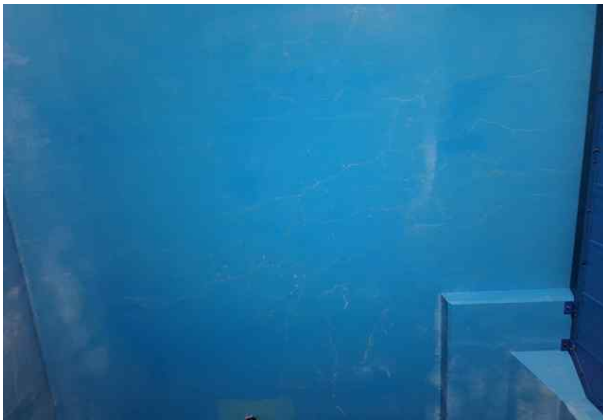
<배수지 2지 상부슬래브 망상균열>

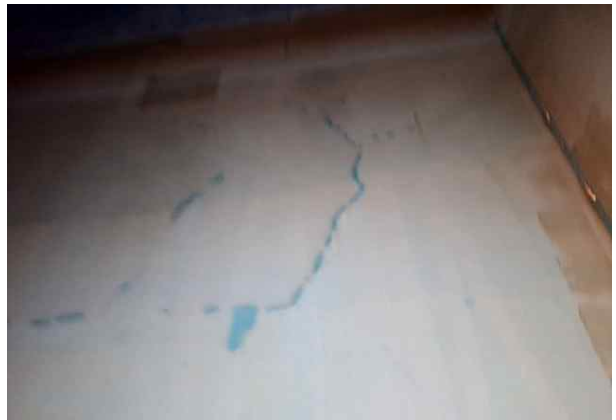
<배수지 2지 벽체 보수부 재균열>

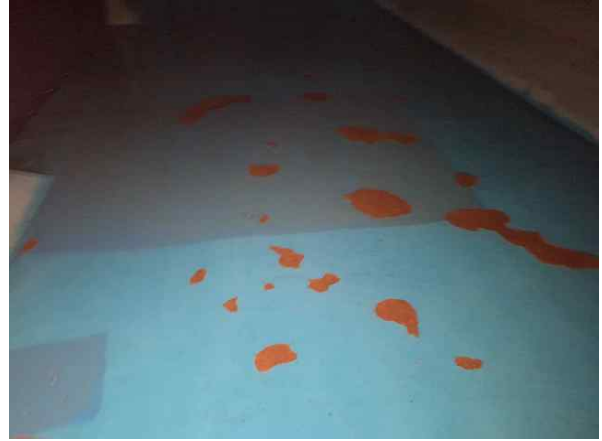
<배수지 2지 바닥슬래브 도장박리>

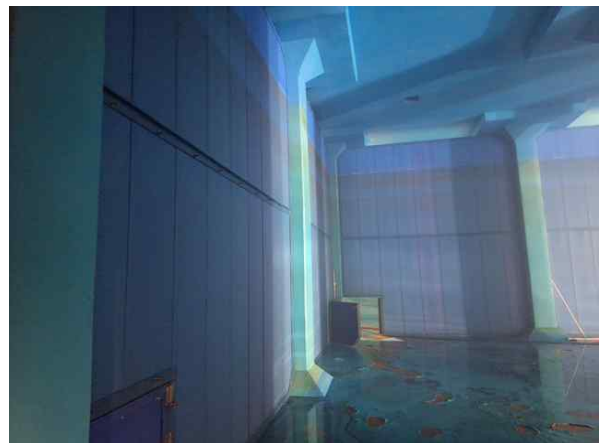
<배수지 2지 도류벽 상태양호>

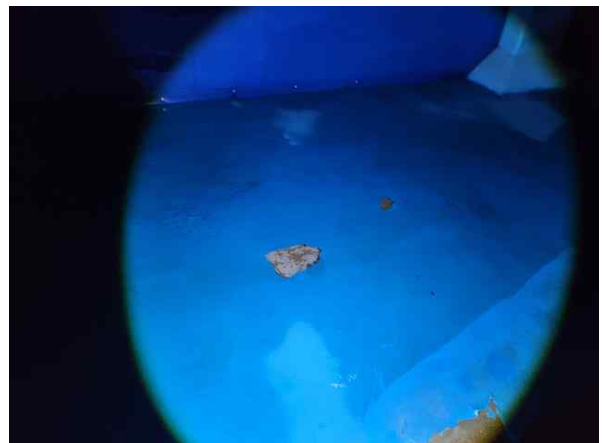
<배수지 3지 바닥슬래브 도장박리>

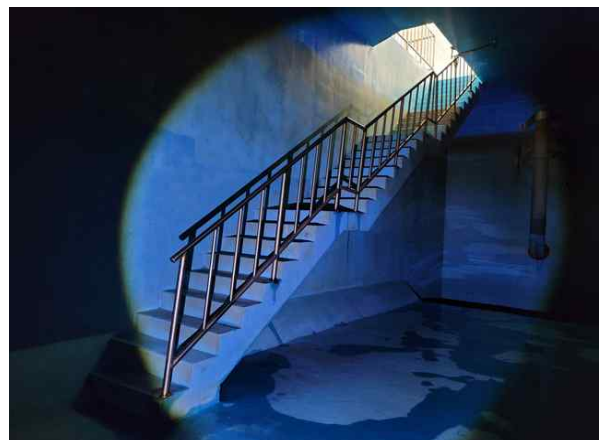
<배수지 3지 출입계단 및 안전난간 상태양호>

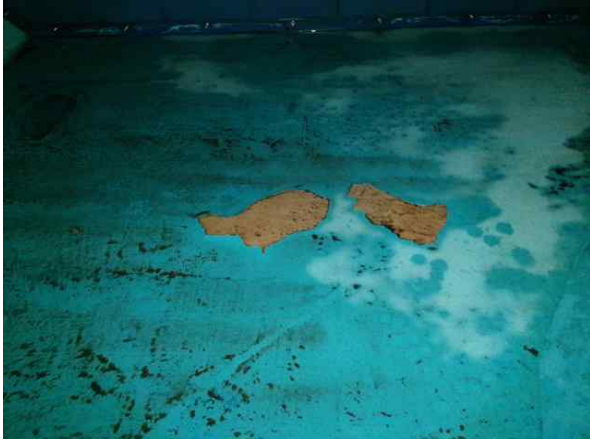
<배수지 4지 바닥슬래브 도장박리>

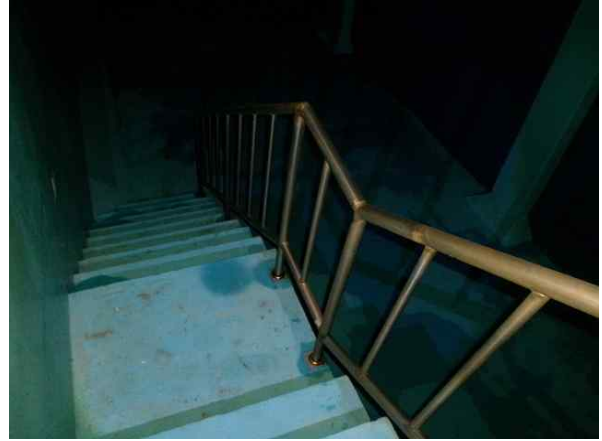
<배수지 4지 출입계단 및 안전난간 상태양호>

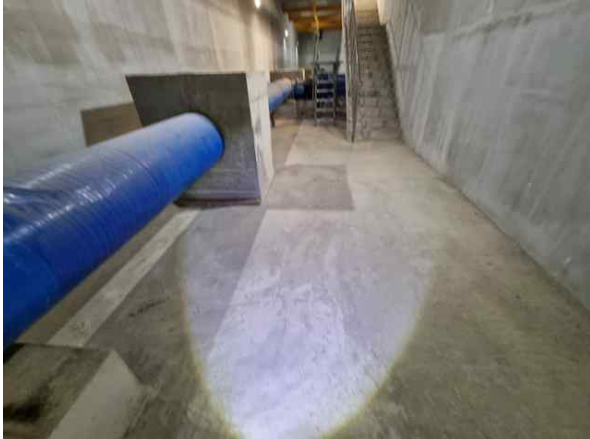
<1~2호지 유입밸브실 바닥슬래브 상태양호>

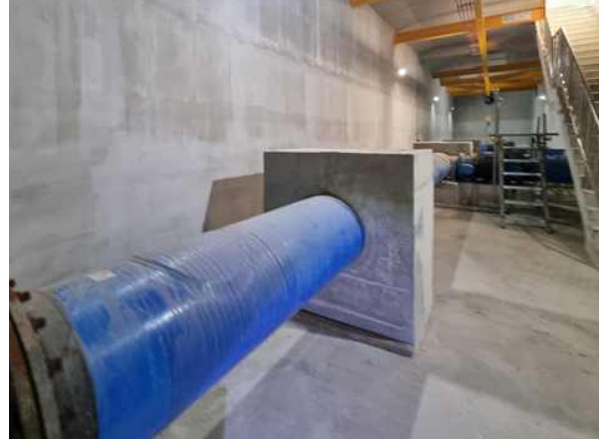
<1~2호지 유입밸브실 배관받침 상태양호>

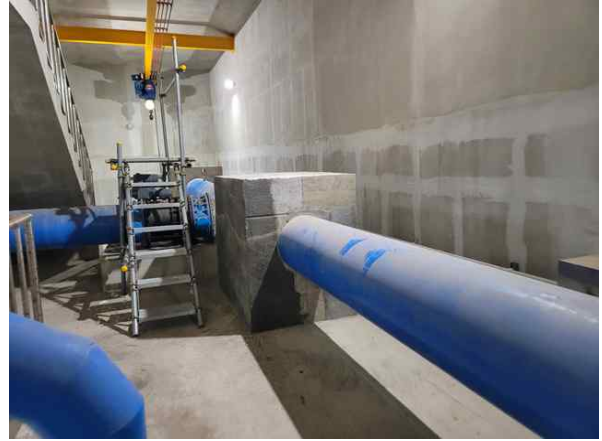
<3~4호지 유입밸브실 배관받침 상태양호>

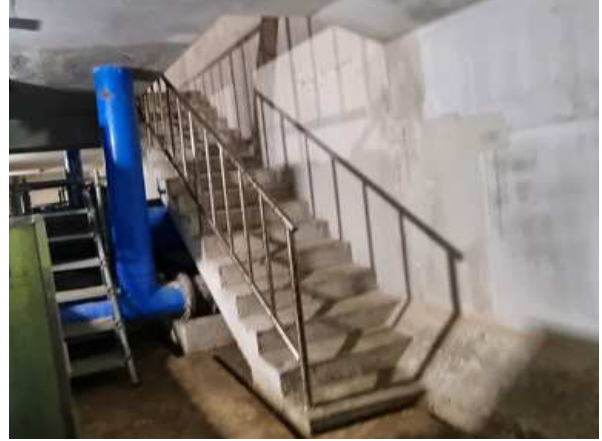
<1~2호지 유출밸브실 계단 난간 상태양호>

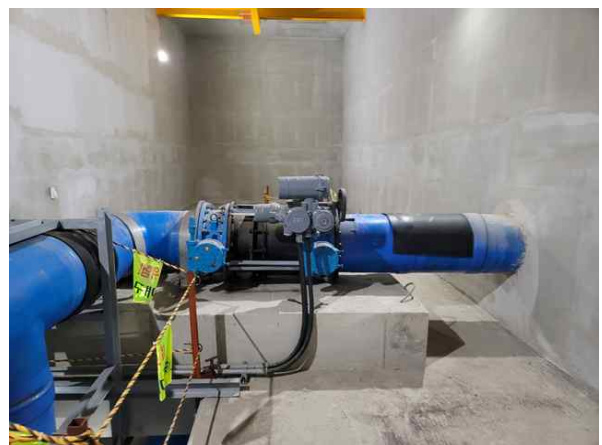
<3~4호지 유입 밸브, 배관, 볼트류 상태양호>

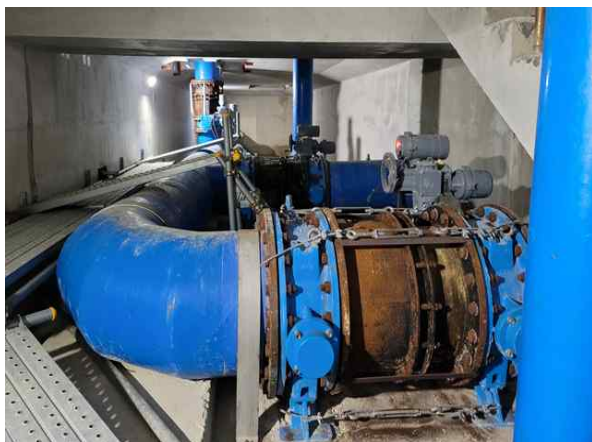
<3~4호지 유출 밸브, 배관, 볼트류 상태양호>

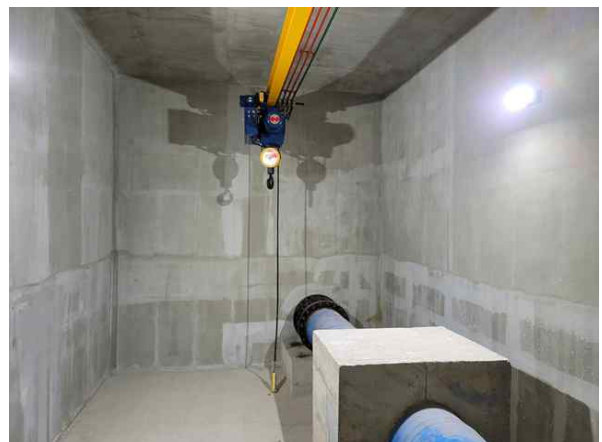
<3~4호지 유입밸브실 호이스터 상태양호>

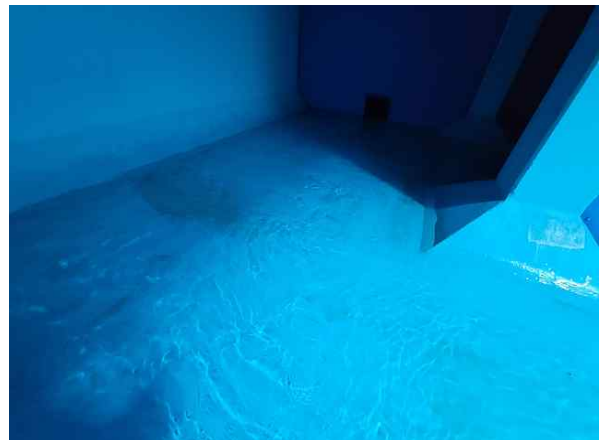
<배수지 1지 바닥슬래브 상태양호>

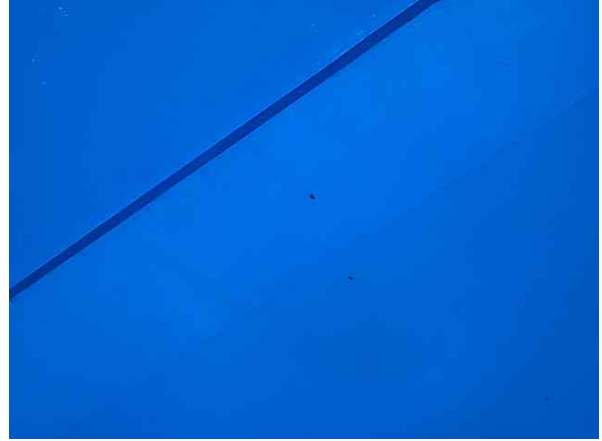
<배수지 2지 상부슬래브 녹 발생>

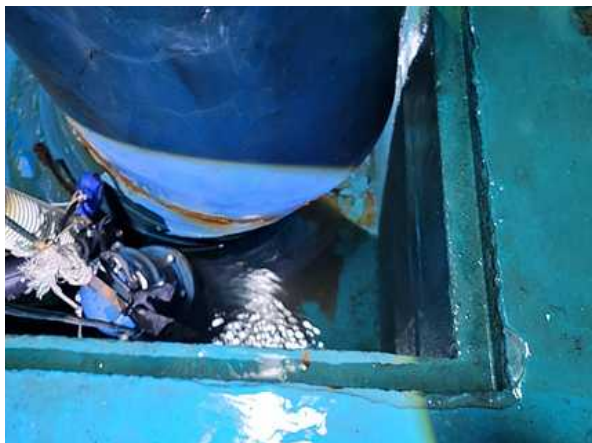
<배수지 2지 바닥슬래브 도장박리>

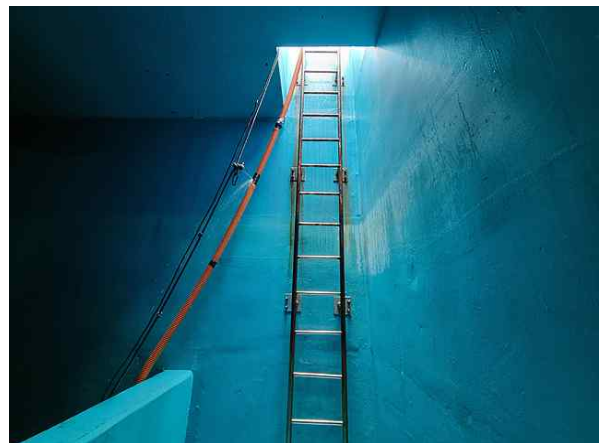
<배수지 1지 점검사다리 상태양호>

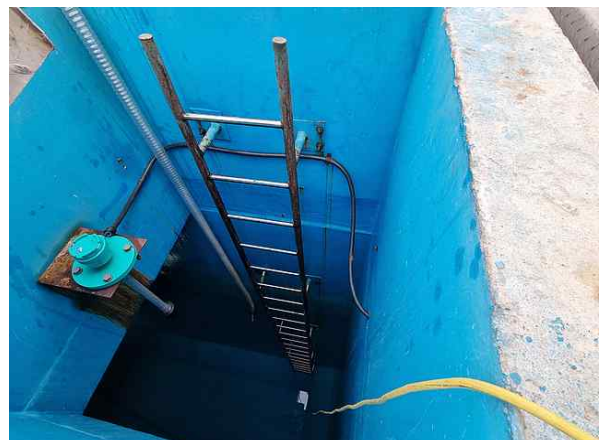
<배수지 2지 점검사다리 상태양호(2구역)>

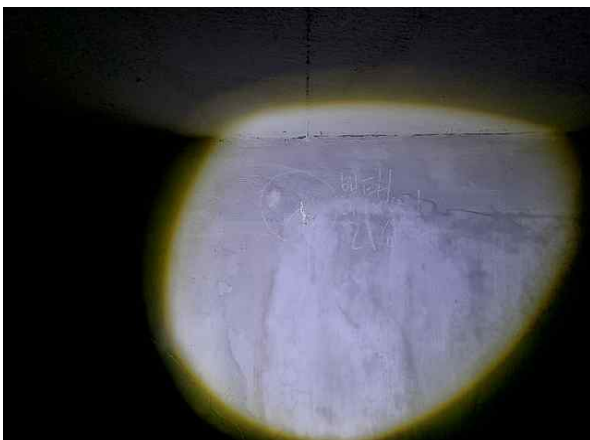
<유출배관실 벽체 균열>

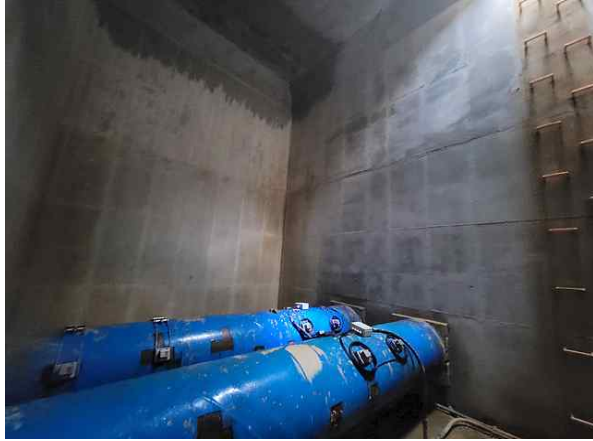
<유량계실 내부 상태양호>

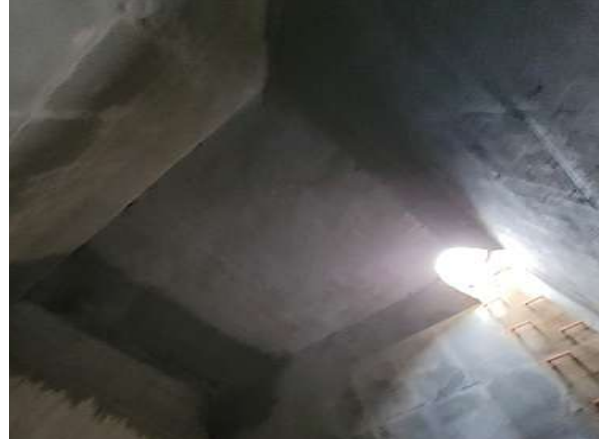
<유량계실 내부 상태양호>

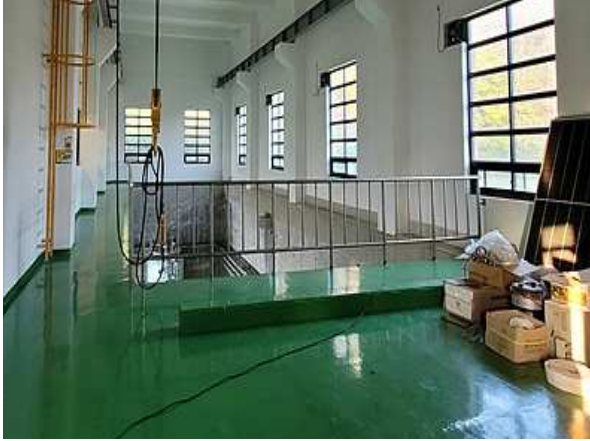
<펌프실 지상1층 안전난간 상태양호>

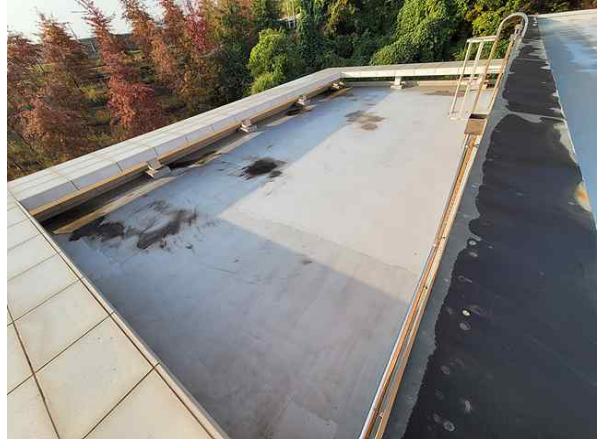
<건축물 옥상 방수층, 파라펫 상태양호>

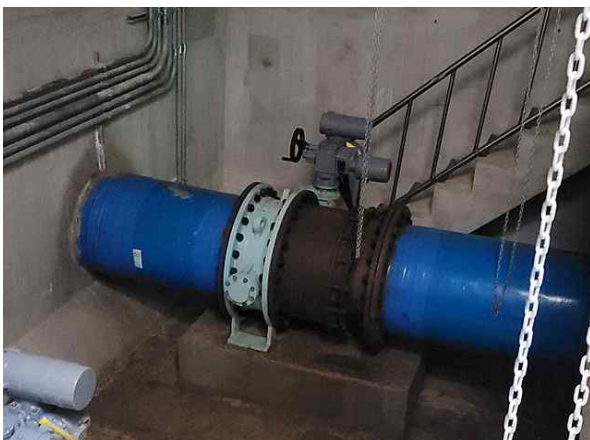
<배관실 유입밸브 상태양호>

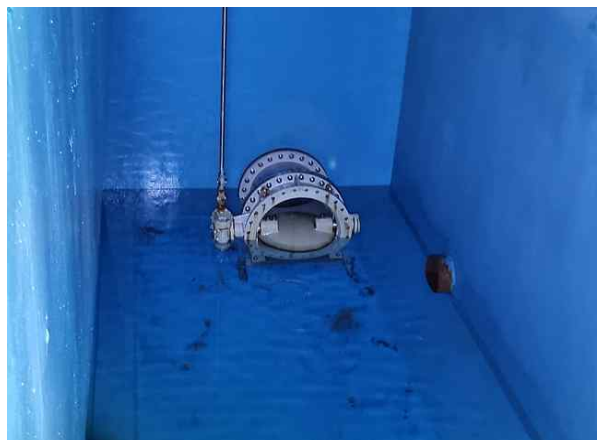
<저류지 유출 수동밸브 상태양호>

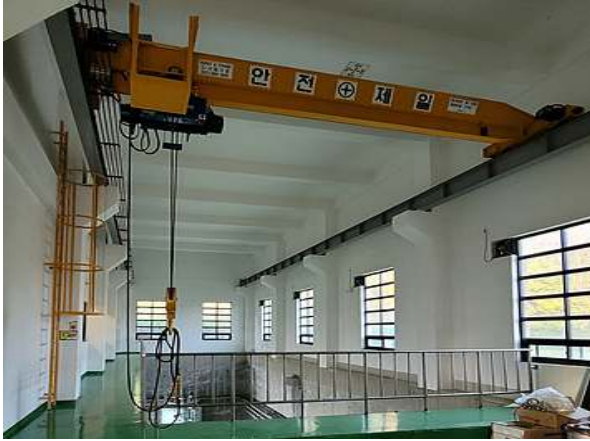
<펌프실 호이스트 상태양호>

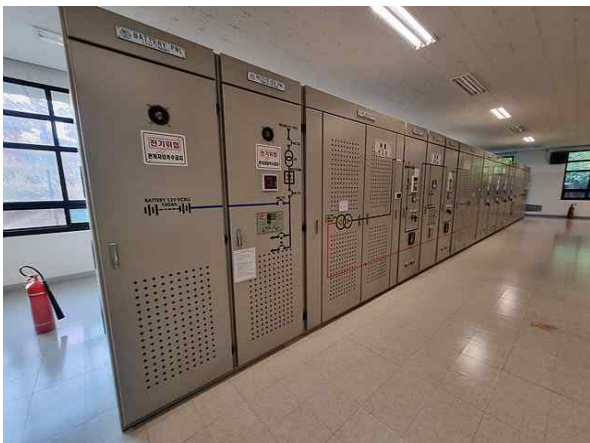
<전기실 수변전설비 상태양호>

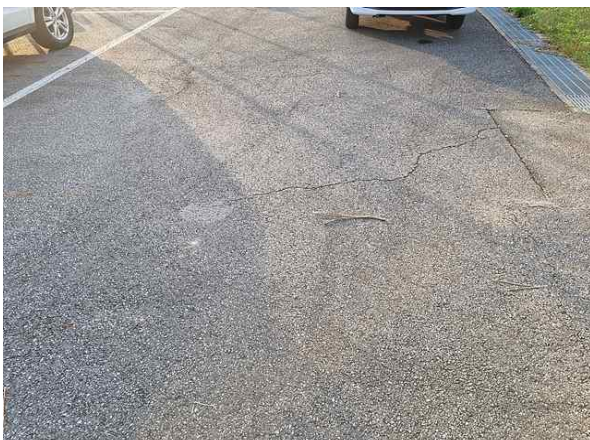
<장내포장 아스콘 균열>

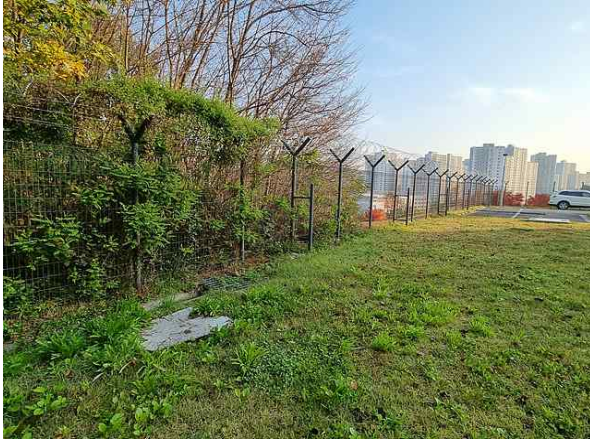
<안전 펜스 상태양호>

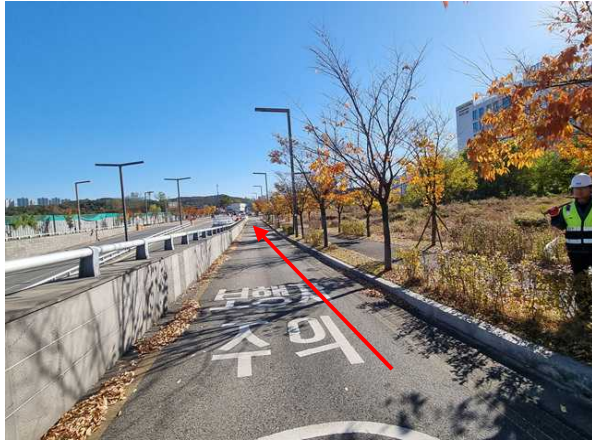
<송수-1, 2 (Sta.1+0.0) 포장 및 지반 상태양호>

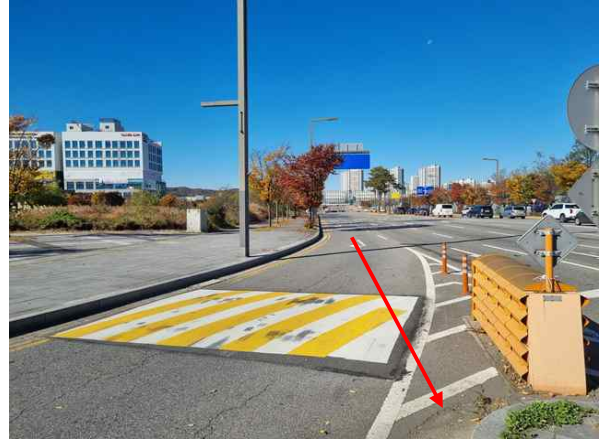
<송수-1,2 (Sta.17+3.1) 포장 및 지반 상태양호>

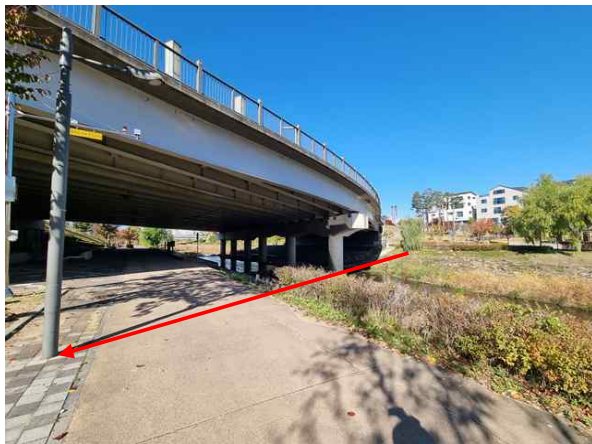
<송수-1, 2 (Sta.66+1.0) 포장 및 지반 상태양호>

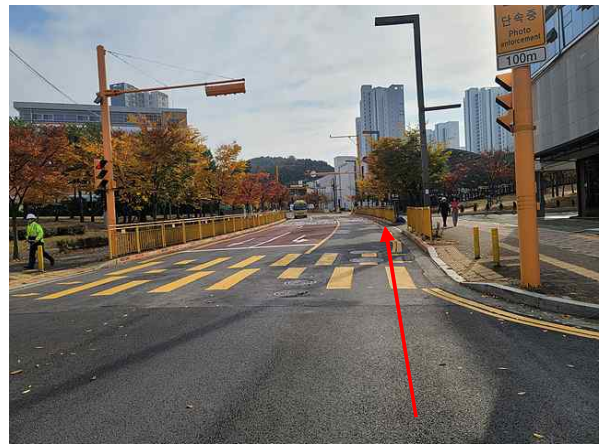
<송수-3 (Sta.10+14.3) 포장 및 지반 상태양호>

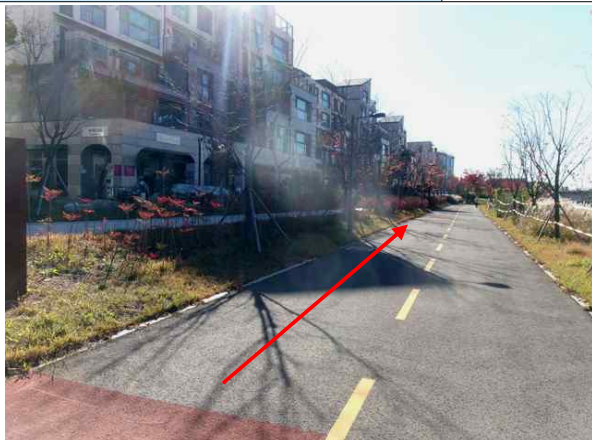
<송수-4, 5 (Sta.282+0.0, Sta.3+10.0)  
포장 및 지반 상태양호>

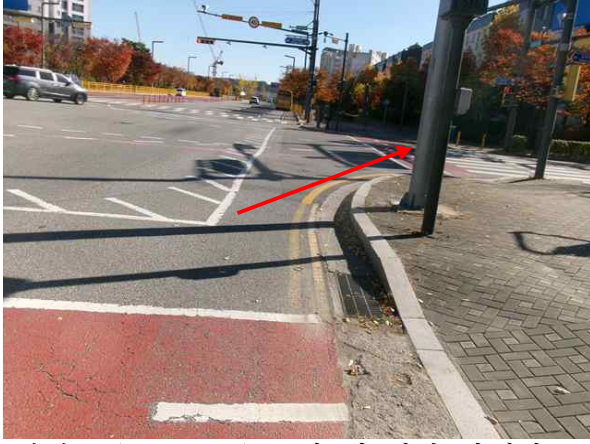
<송수-6(Sta.0+0.0) 포장 및 지반 상태양호>

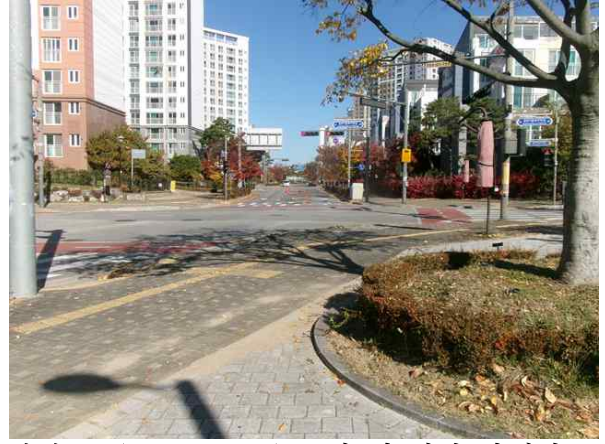
<송수-6 (Sta.14+17.0) 포장 및 지반 상태양호>

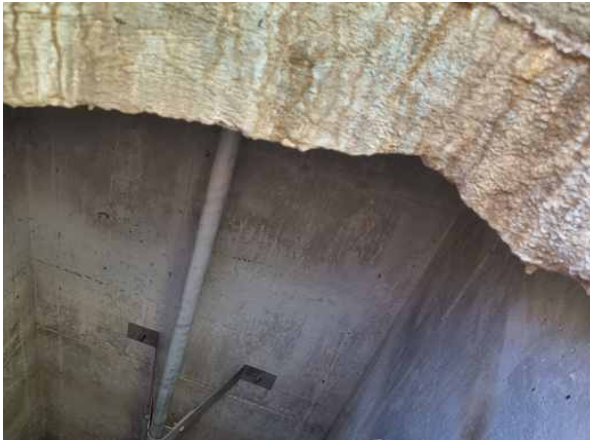
<송수-1 Sta.7+6.35(이토)  
상부슬래브 콘크리트 파손>

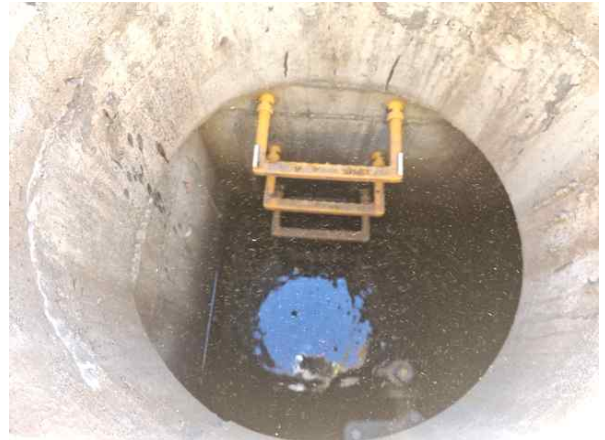
<송수-1 Sta.48+15.0(공기)  
밸브실 침수(H=0.3m)>

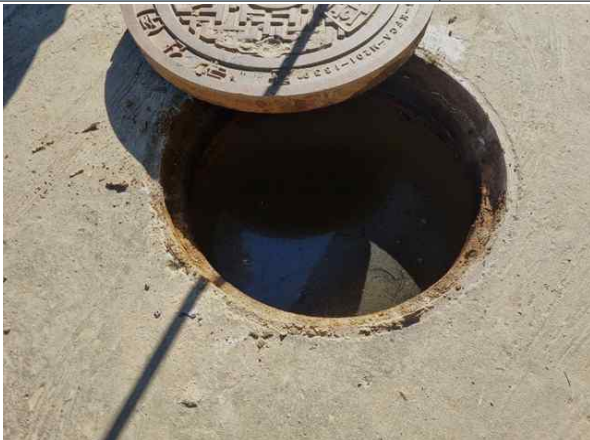
<송수-2 Sta.34+13.2(이토)  
만수>

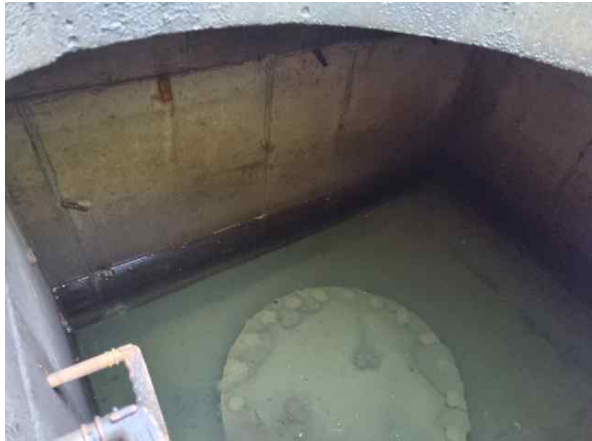
<송수-2 Sta.49+13.3(제수)  
구조물 및 밸브 상태양호>

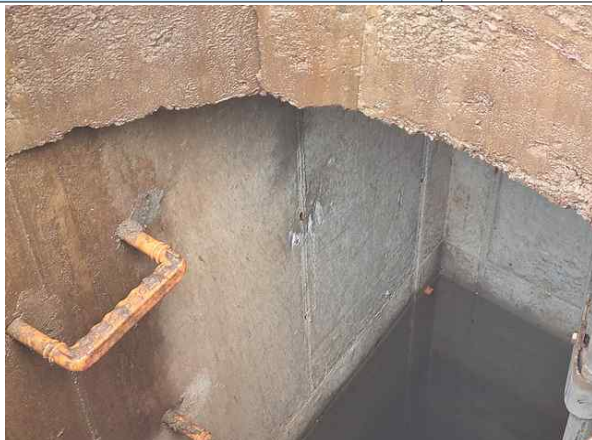
<송수-3 Sta.12+0.0(이토)  
벽체 백태 발생(3EA)>

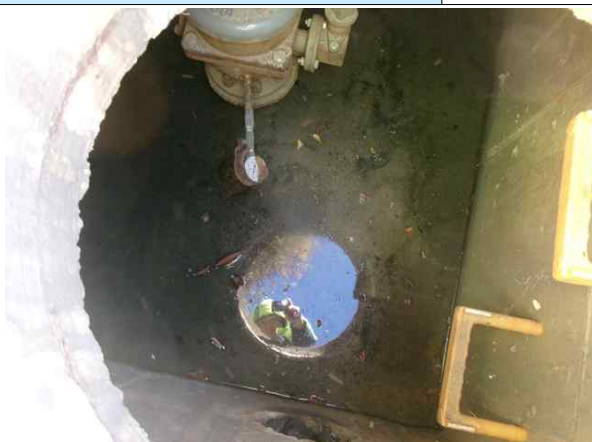
<송수-5 Sta.11+5.2(공기)  
구조물 및 밸브 상태양호>

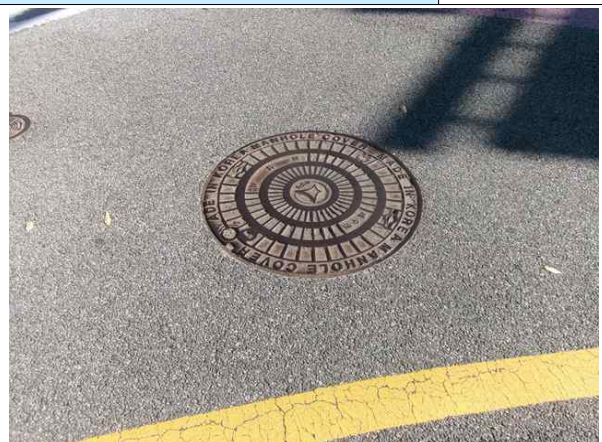
<송수-5 Sta.26+11.0(제수)  
맨홀 뚜껑 고착으로 인한 인력개폐 불가>

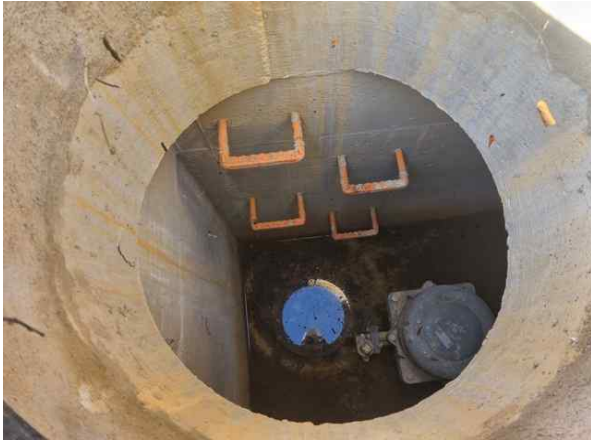
<송수-1 공기밸브실 사다리 설치 상태양호>

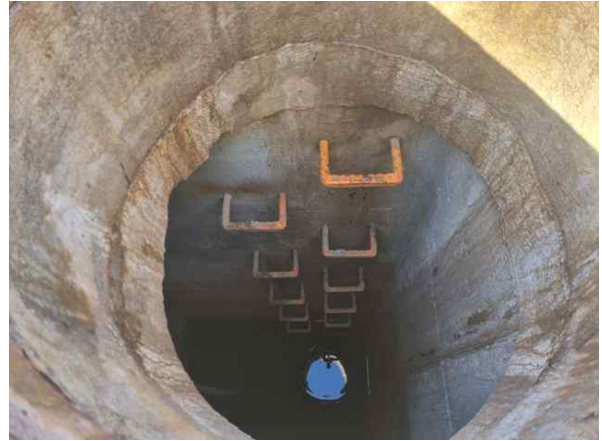
<송수-1 이토밸브실 사다리 설치 상태양호>

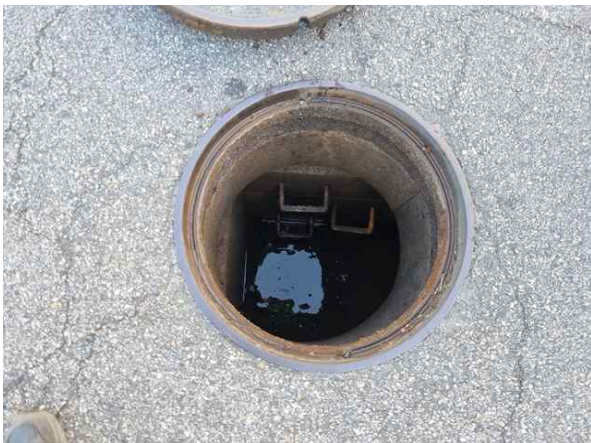
<송수-2 제수밸브실 사다리 설치 상태양호>

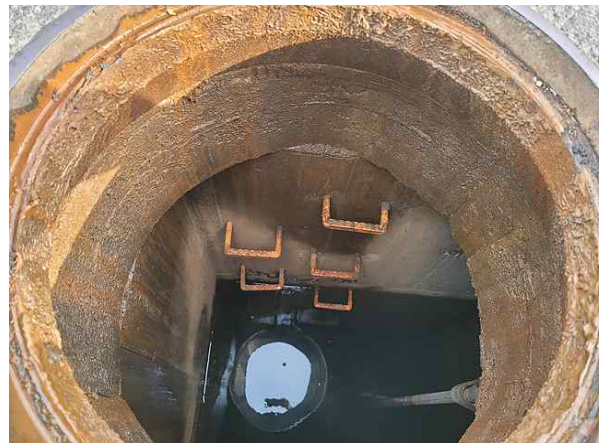
<송수-3 이토밸브실 사다리 설치 상태양호>

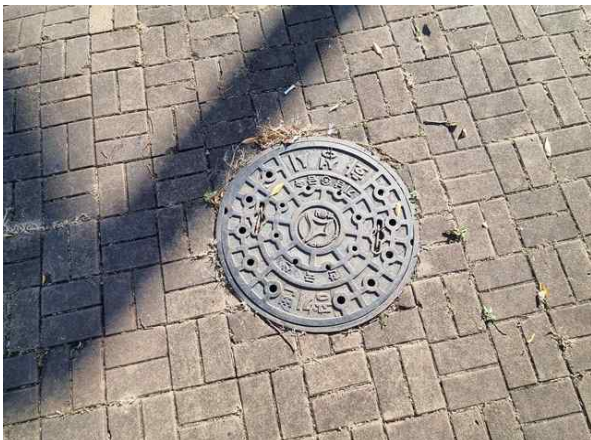
<송수-1 공기밸브실 맨홀 덮개 상태양호>

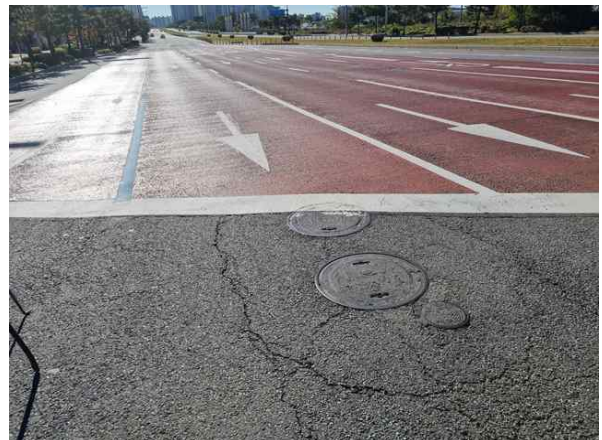
<송수-2 이토밸브실 맨홀 덮개 상태양호>

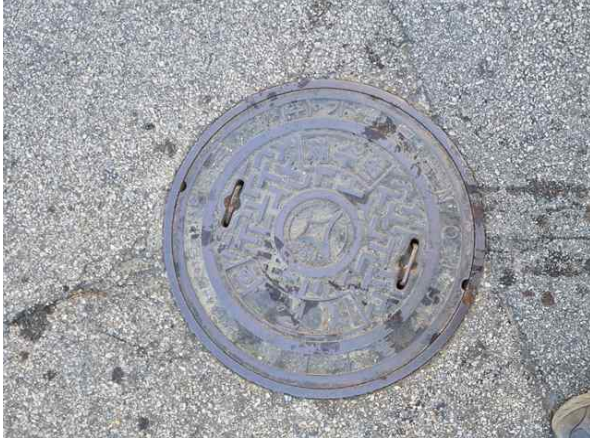
<송수-2 제수밸브실 맨홀 덮개 상태양호>

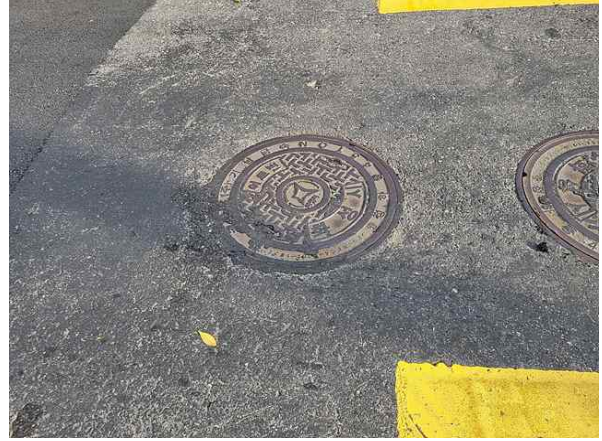
<송수-3 이토밸브실 맨홀 덮개 상태양호>

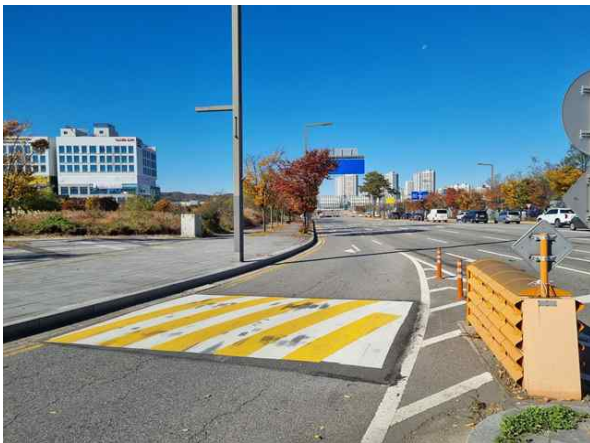
<송수-1, 2 (Sta.17+3.1) 포장 상태양호>

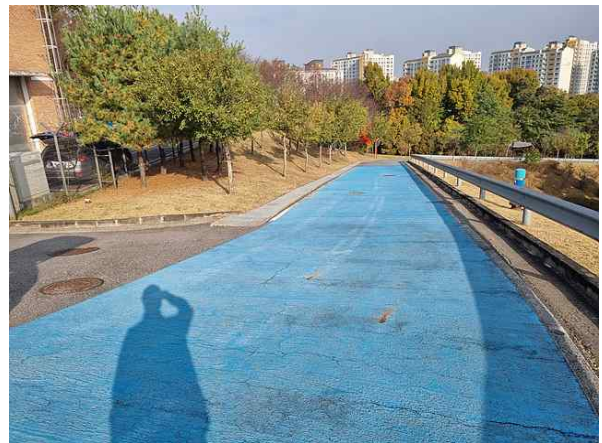
<송수-3 (Sta.0+14.7) 포장 상태양호>

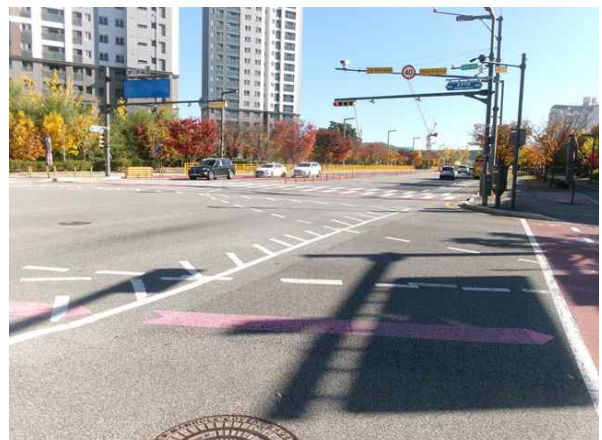
<송수-6 (Sta.0+0.0) 포장 상태양호>
